ULRIK BIRCHS ALLÉ 54

ANALYSEMAPPE

22.03.2021

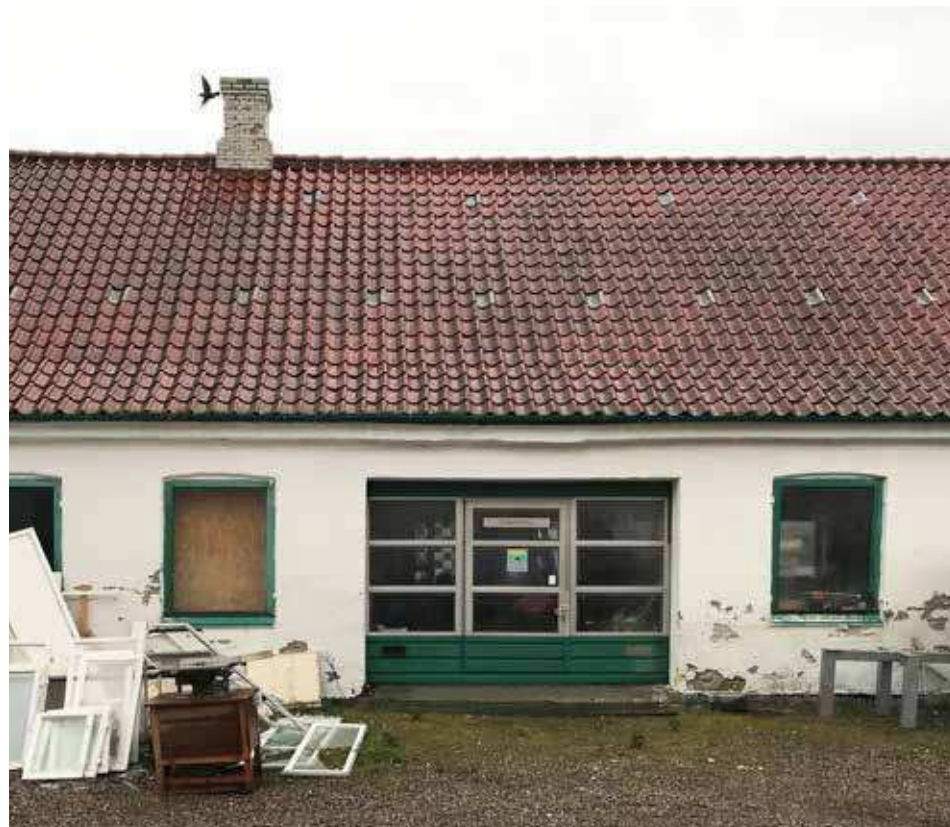
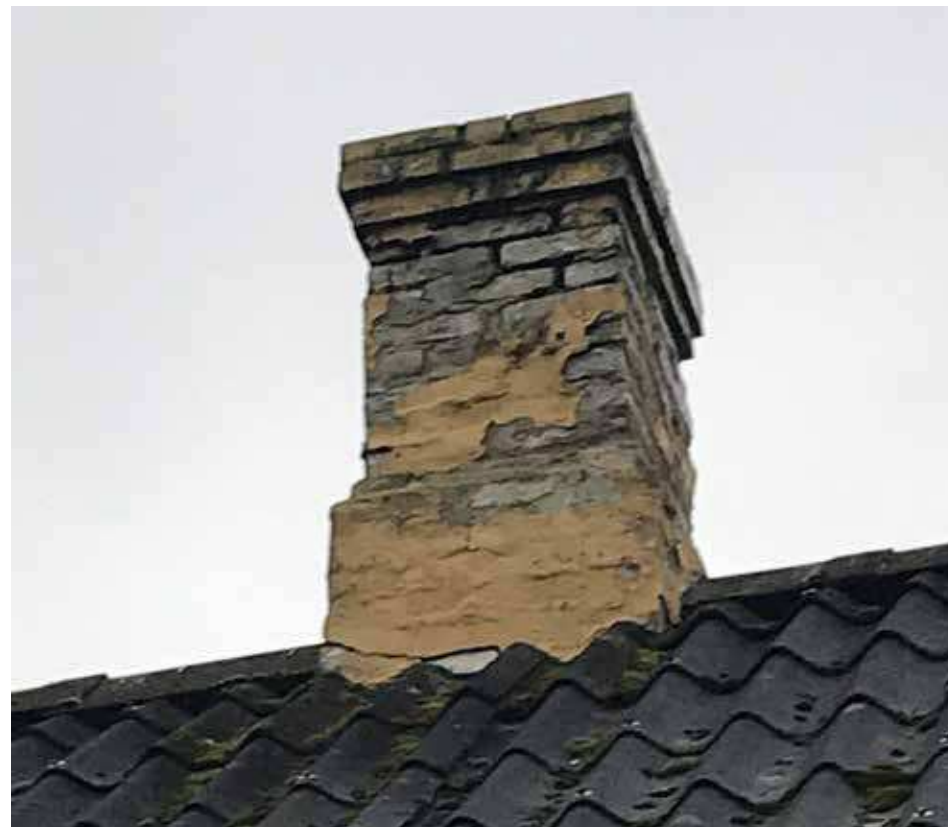
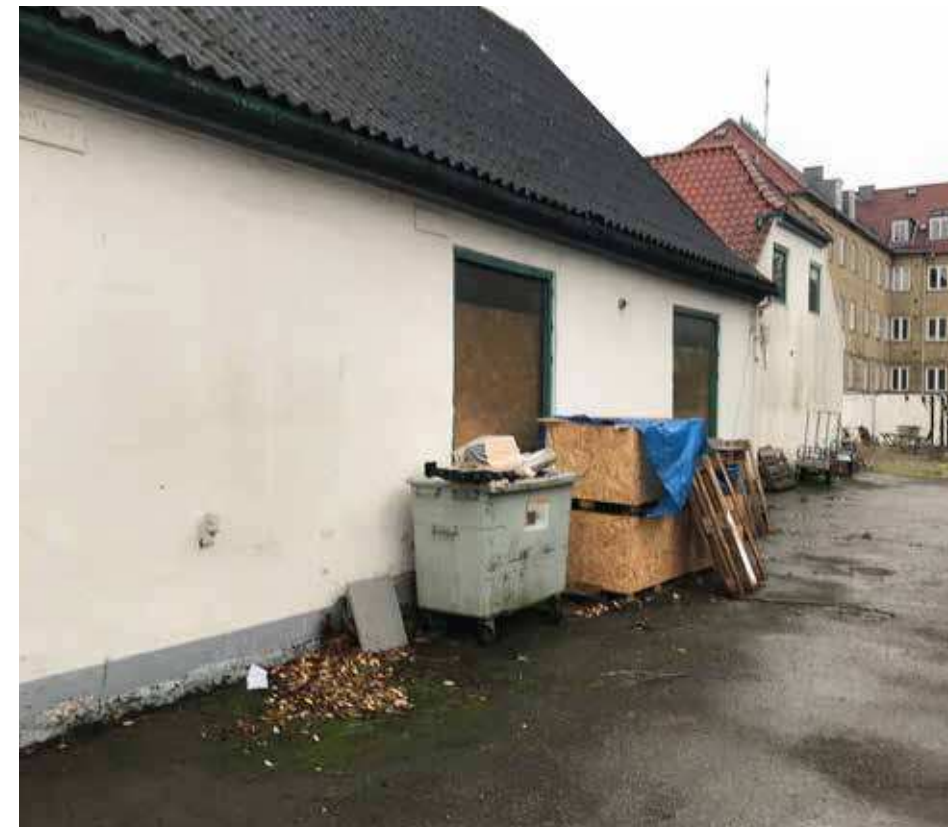
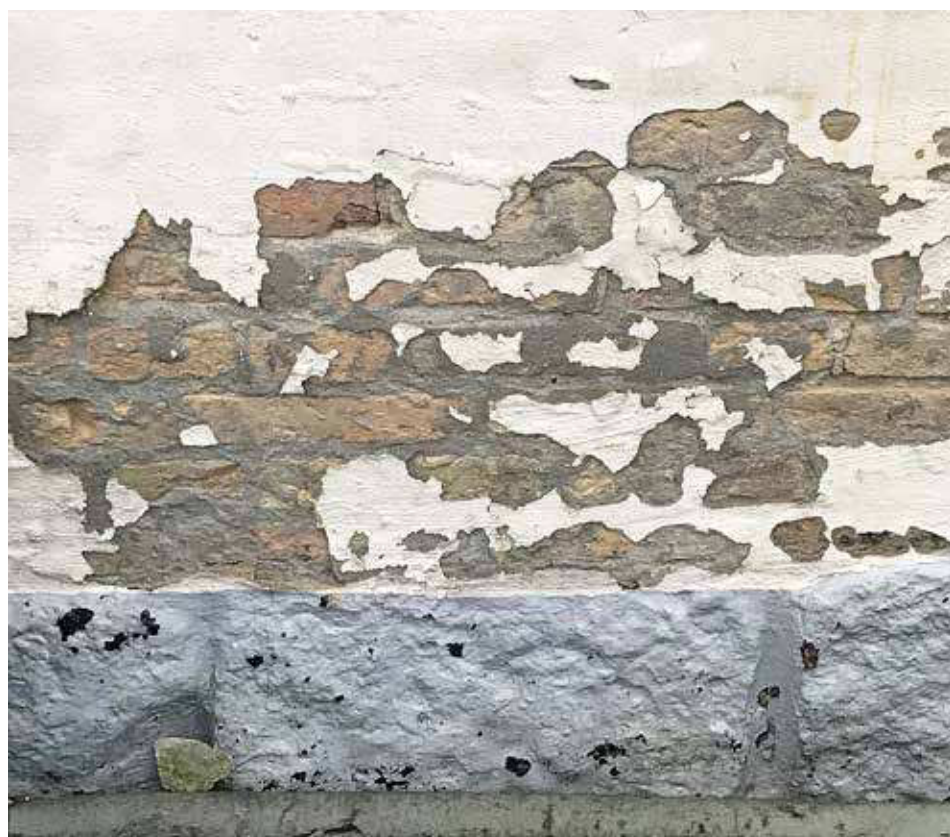
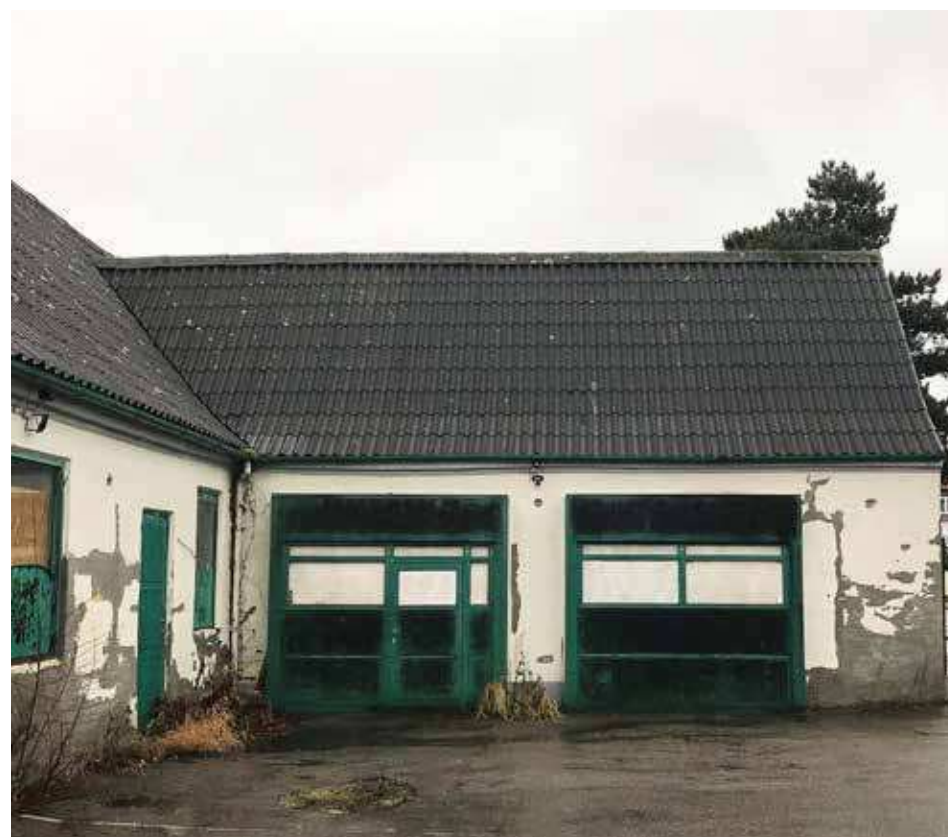
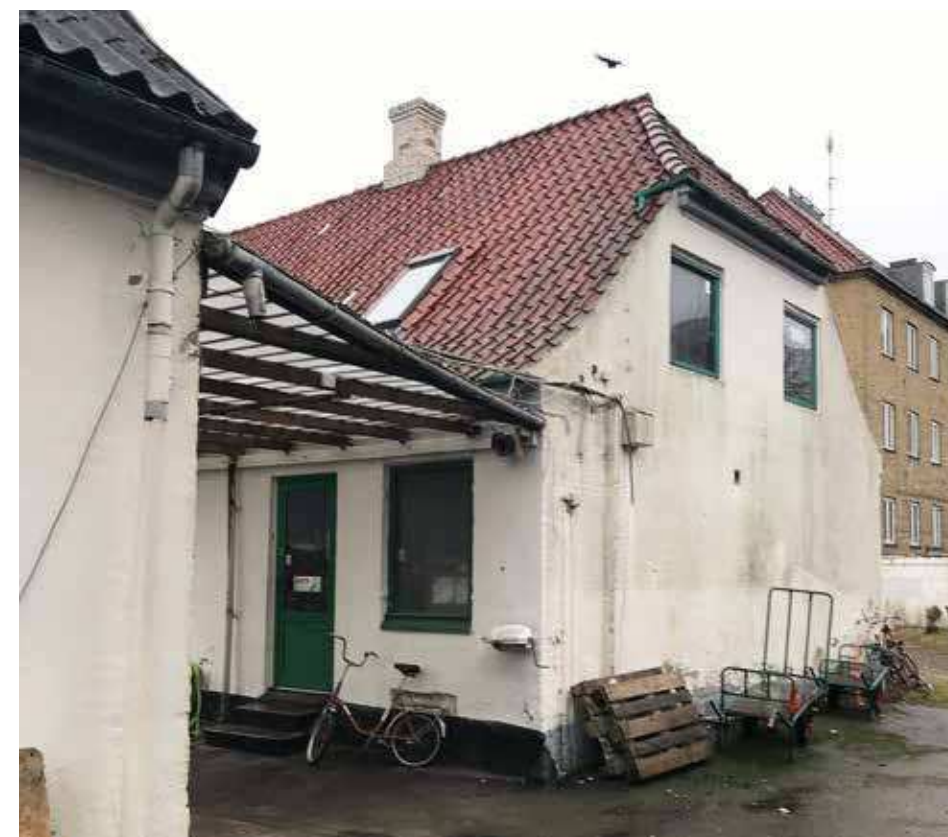
FOTOREGISTRERING

Bygningen bærer i dag præg af at være i særdeles dårlig stand, og de funktionelle og arkitektoniske ændringer bygningen har været igennem i løbet af mere end 150 år fremstår tydelig.

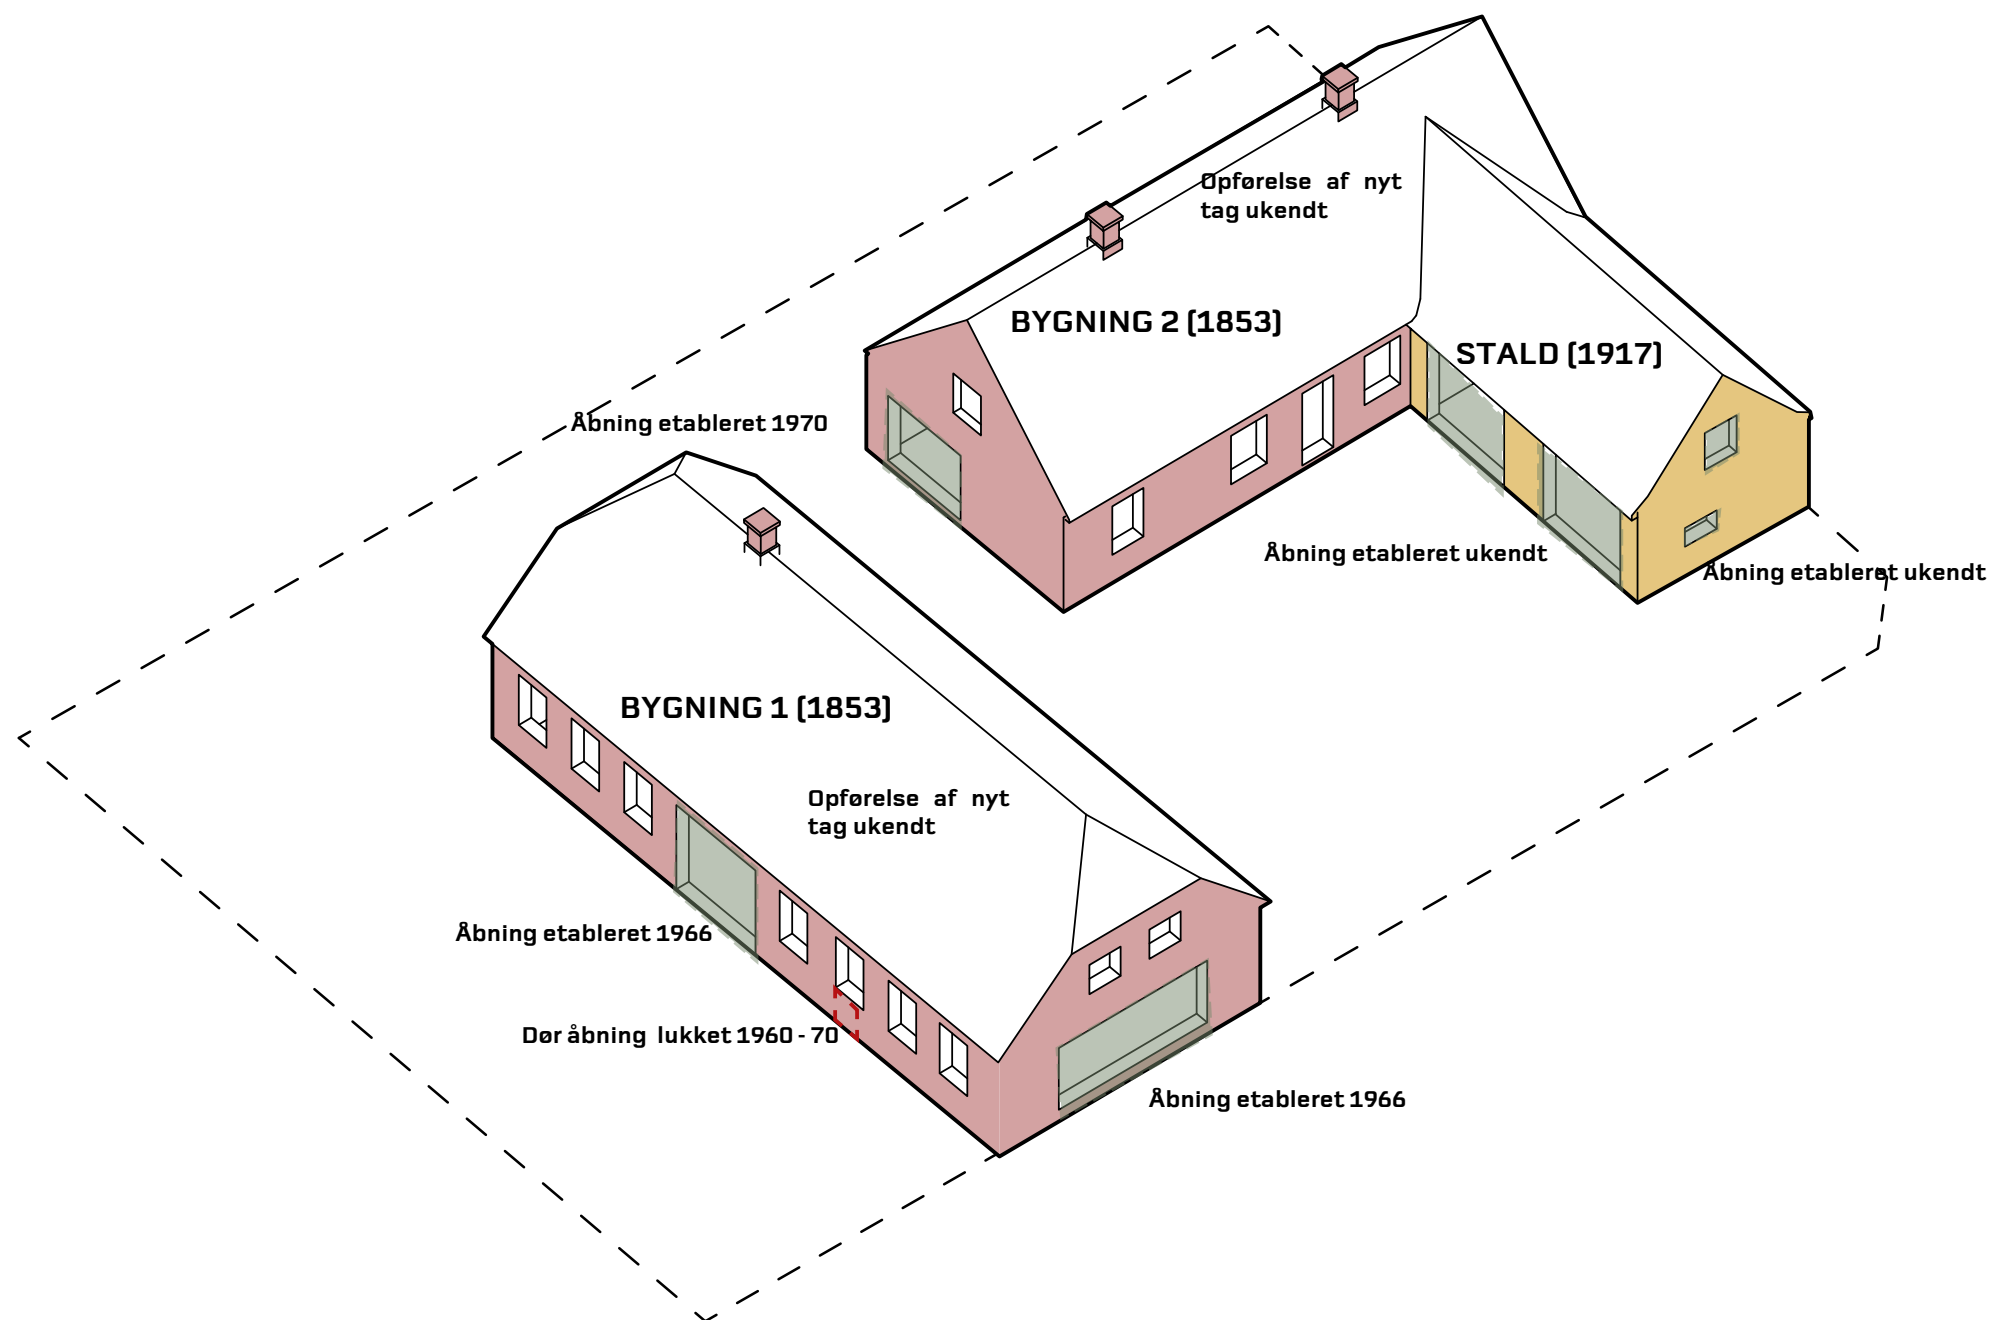
BYGNING 1

I forbindelse med at de bærende og stabiliserende vægge blev fjernet blev der etableret nye bæringer for lodret last, men der blev ikke etableret nye tværafstivende konstruktioner på trods af at der ved opbygningen i alt blev fjernet 7 tværafstivende vægge.

Endvidere kunne det ved besigtigelse af bygningen på stedet konstateres, at der i udstillingslokalet/værkstedet yderligere var ændret på de indvendige bærende konstruktioner ift. ombygningerne iht. 1969, hvilke ikke fremgår af tegningsgrundlaget i bygningsarkivet.

Ukendt hvornår taget er blevet renoveret. Rød vingetegl. Mistanke om utæt tag pga fugt. Det er påvist asbest i tagprøve

Flere steder er der sætningsrevner omkring vindues- og dørøverligger. Det udvendige murværk er pudset, og flere steder ses store afskalninger af pudsen som efter ingeniørens vurdering nogen steder skyldes utætte tagkonstruktioner og samlinger i taget, samt at murværket er opfugtet pga. opstigende grundfugt.

Det er påvist asbest i vægprøve

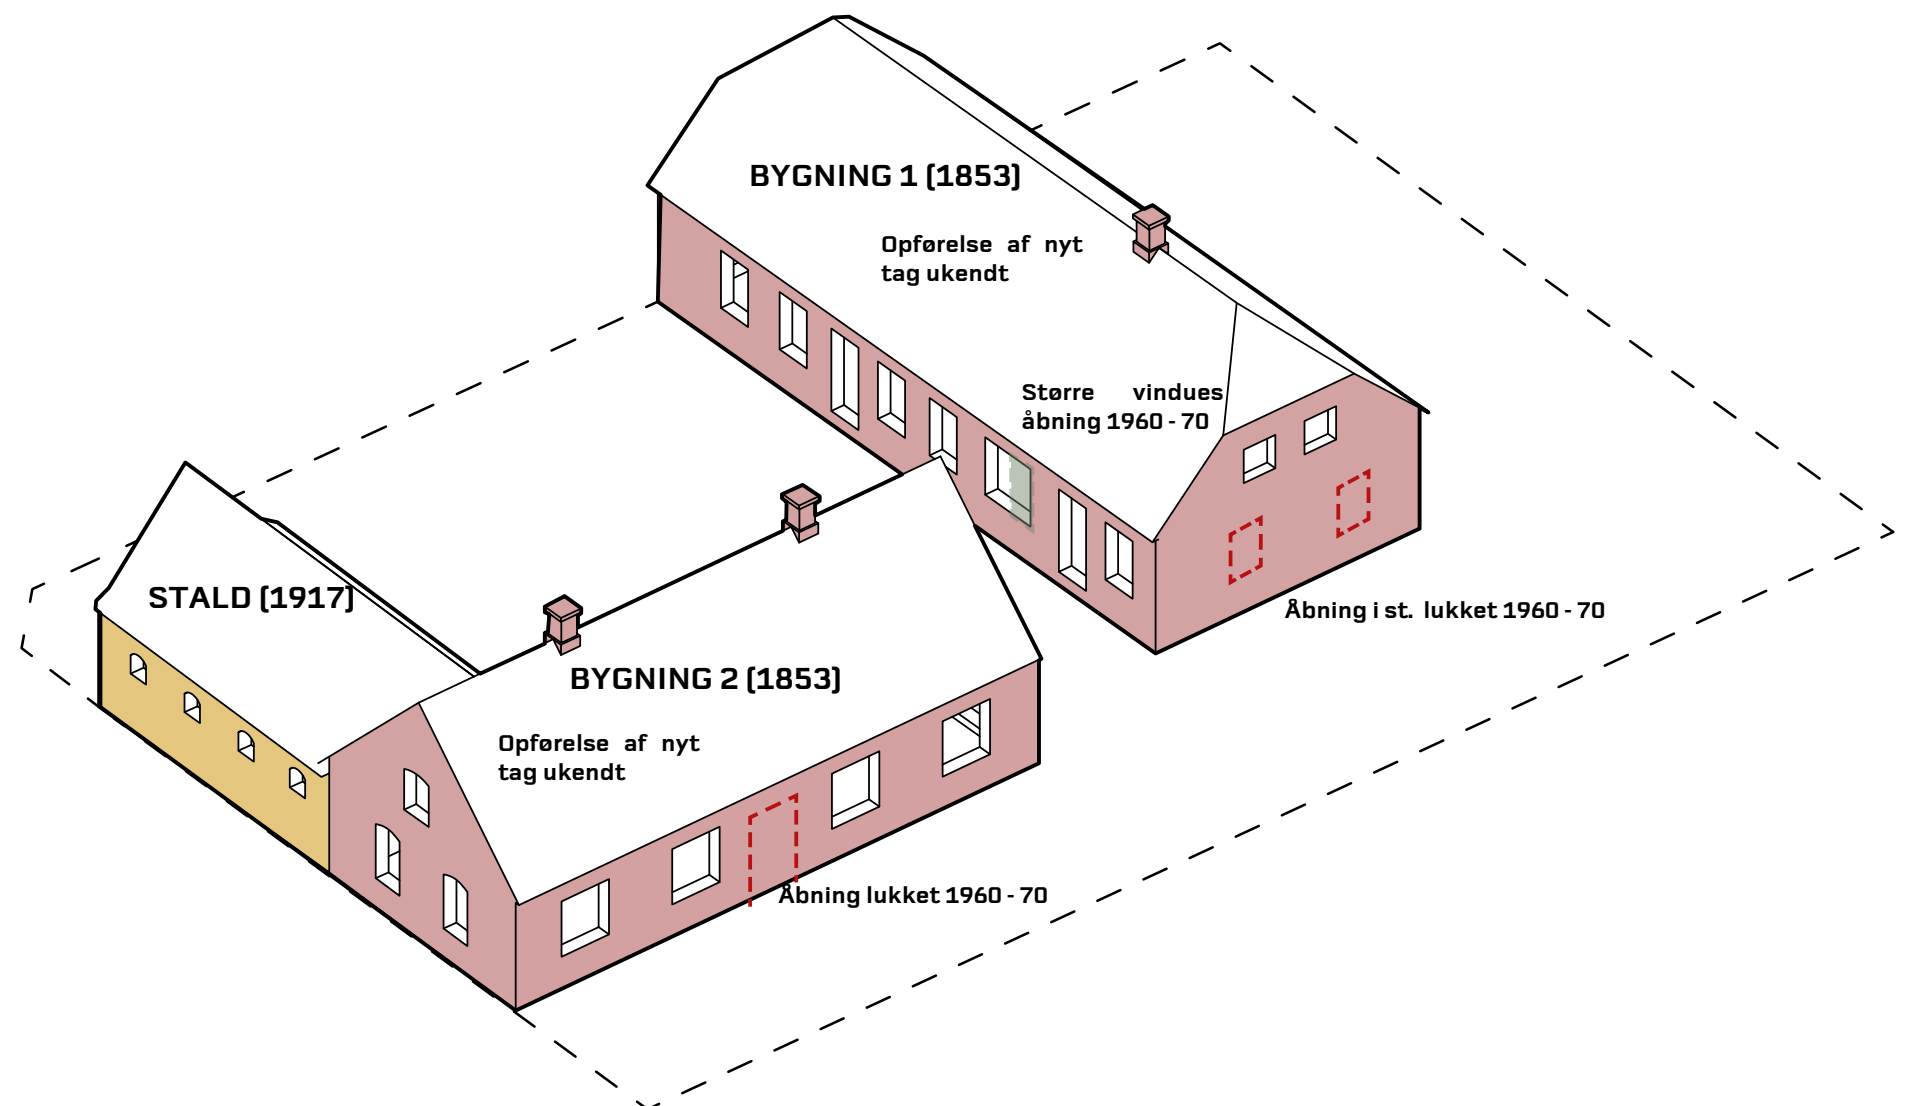
BYGNING 2

Besigtigelsen på stedet viser, at der i den oprindelige staldbygning er etableret 2 store portåbninger, og etableret et værksted inde i bygningen. Denne opbygning fremgår ikke i det eksisterende tegningsarkiv. Der foreligger således ingen oplysning omkring hvilke konstruktive tiltag der er udført ifm. denne ombygning.

Ny bærende konstruktion etableret i 1969 i bygning 2 men dog ikke afstivende konstruktioner. Konstruktionen i stalden er ukendt.

Ukendt når taget er blevet renoveret. Sort vinge tegl. Mistanke om utæt tag pga fugt. Det er påvist asbest i tagprøve

Flere steder er der sætningsrevner omkring vindues- og døroverliggerne. Det udvendige murværk er pudset, og flere steder ses store afskalninger af pudsen som efter ingeniørens vurdering nogen steder skyldes utætte tagkonstruktioner og samlinger i taget, samt at murværket er opfugtet pga. opstigende grundfugt.

Det er påvist asbest i vægprøve
