ULRIK BIRCHS ALLÉ 54

ANALYSEMAPPE

22.03.2021

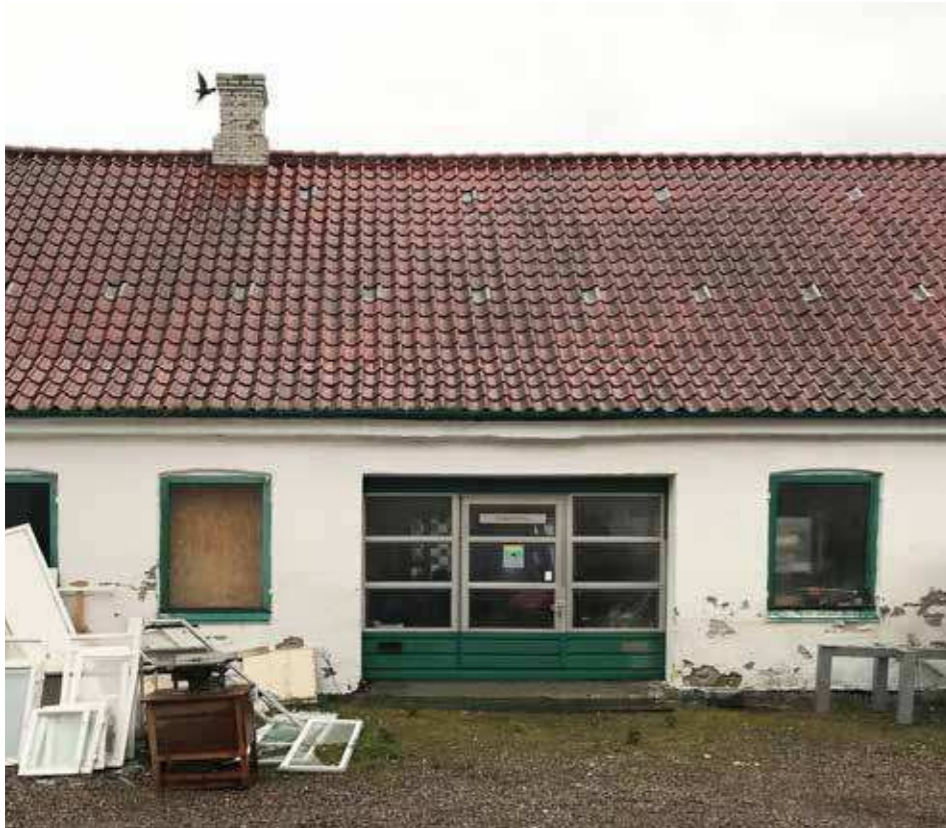
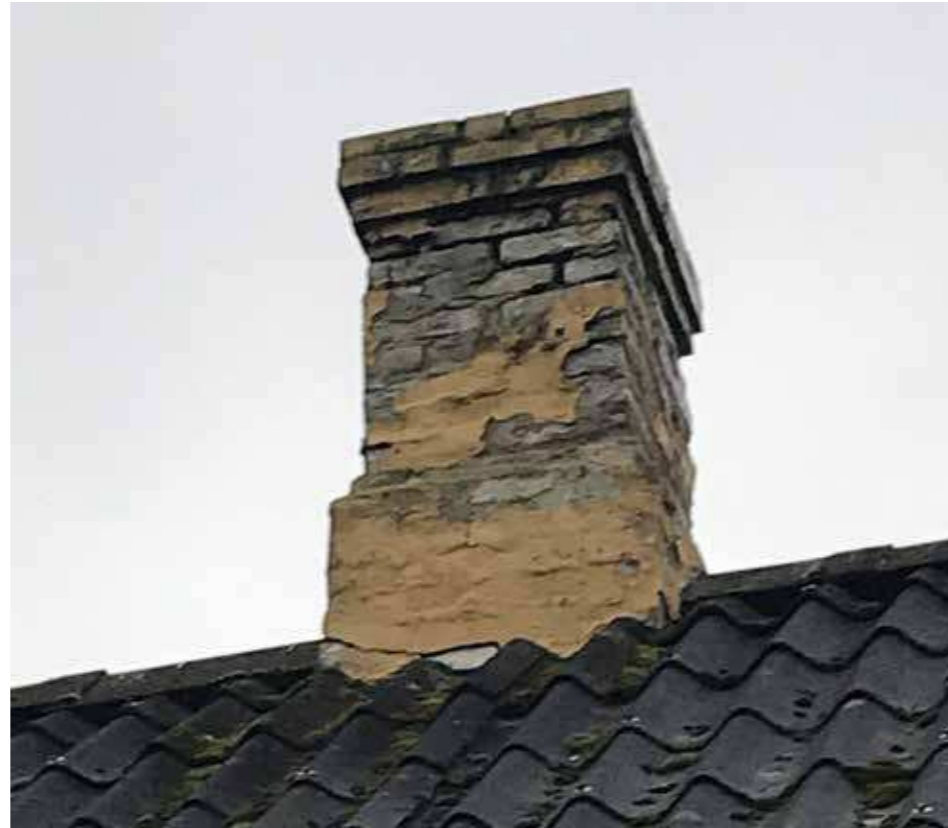
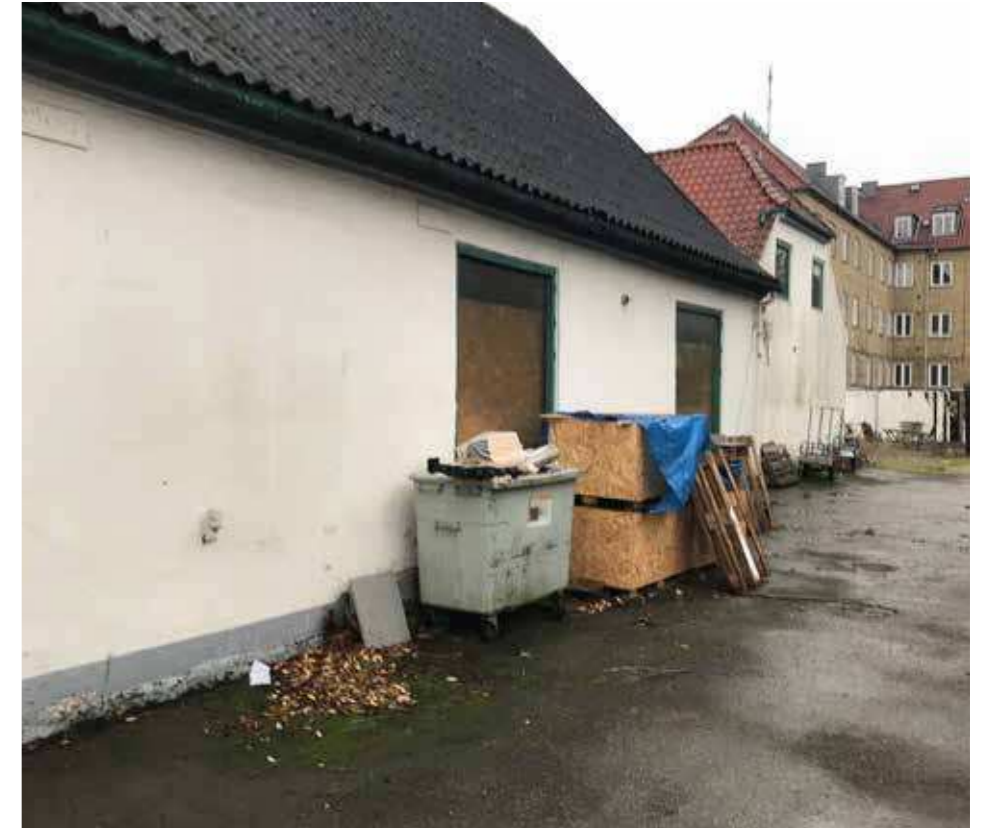
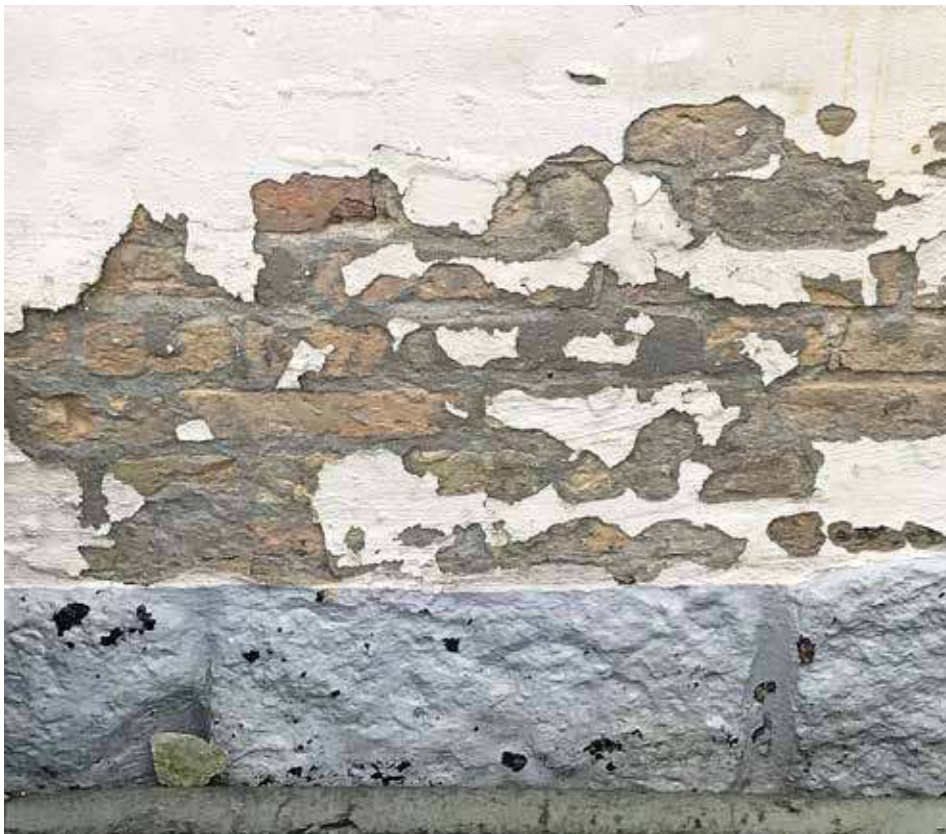
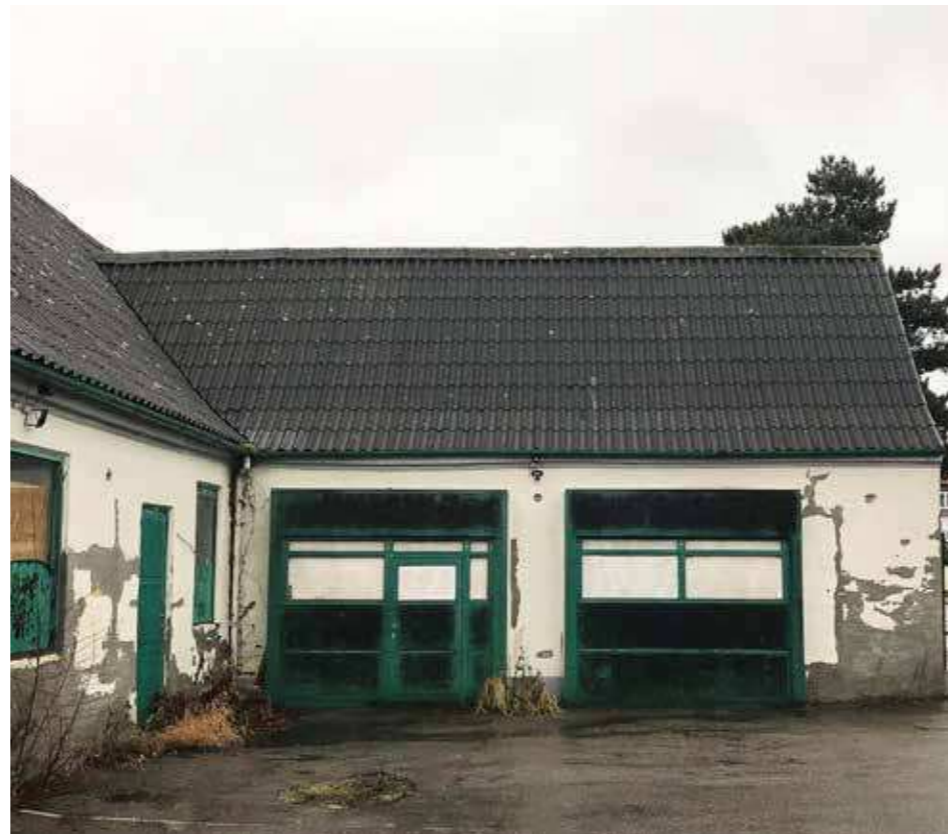
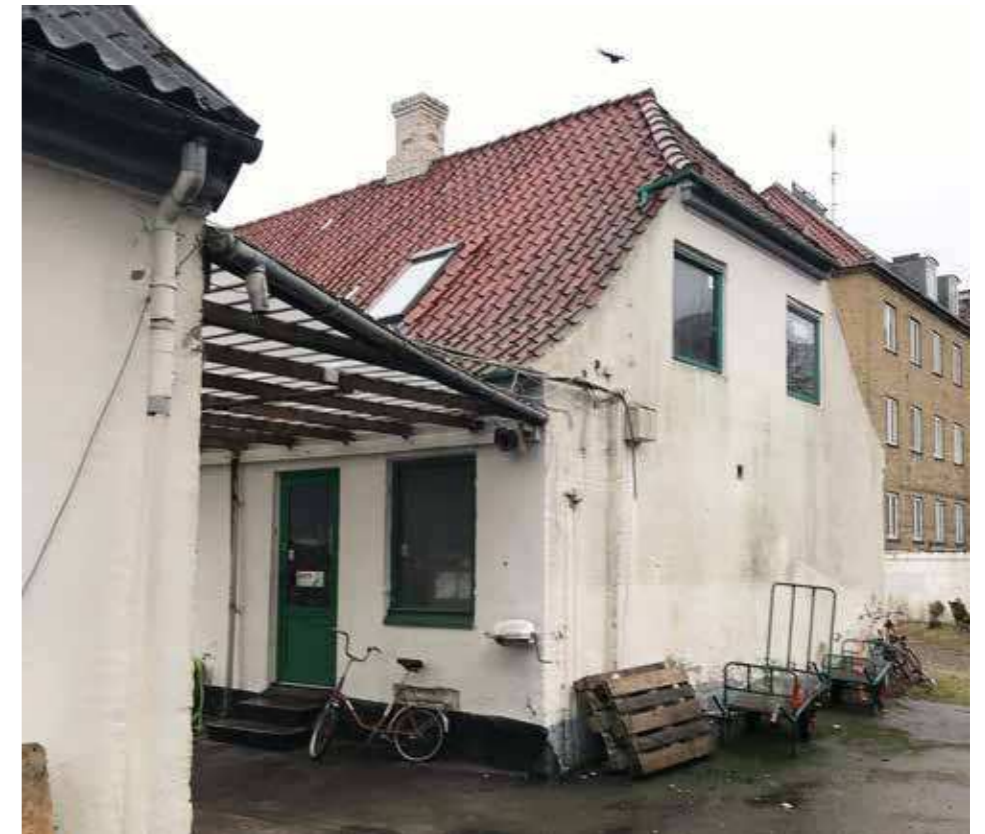
FOTOREGISTRERING

Bygningen bærer i dag præg af at være i særdeles dårlig stand, og de funktionelle og arkitektoniske ændringer bygningen har været igennem i løbet af mere end 150 år fremstår tydelig.

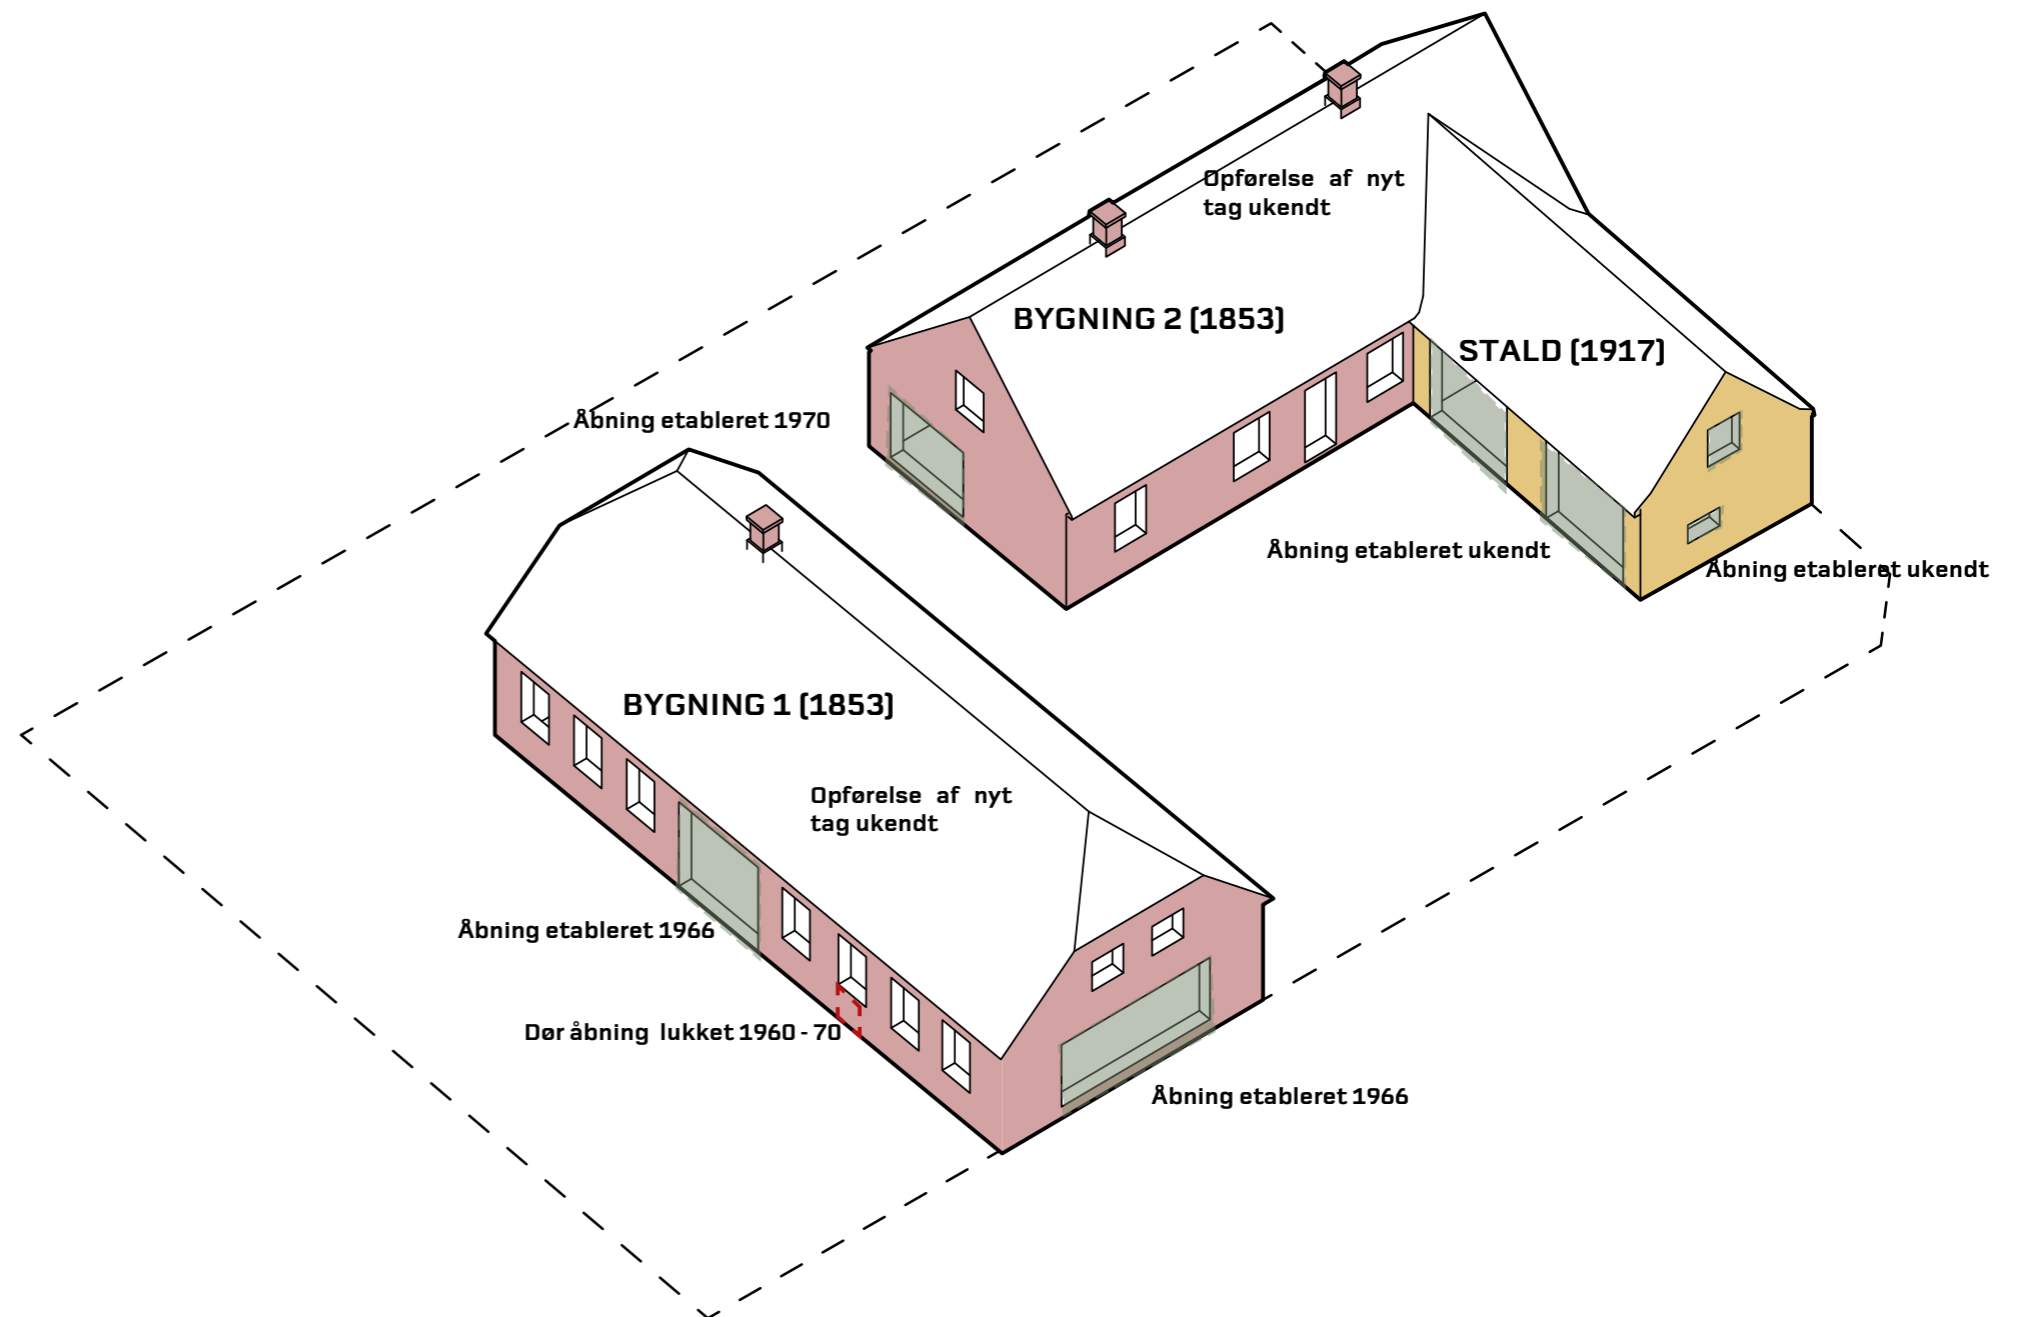
BYGNING 1

Omfattende ombygning, hvor 6 tværstabiliserende og bærende vægge fjernes i stueplan, og erstattes af nye søjler og bjælker, ligesom store dele af den vestlige facade åbnes op, idet bygningen skal anvendes til udstillingslokale/Autoværksted. Tilsvarende etableres en stor åbning i stort set hele den sydlige gavl.

I forbindelse med at de bærende og stabiliserende vægge blev fjernet blev der etableret nye bæringer for lodret last, men der blev ikke etableret nye tværafstivende konstruktioner på trods af at der ved opbygningen i alt blev fjernet 7 tværafstivende vægge.

Endvidere kunne det ved besigtigelse af bygningen på stedet konstateres, at der i udstillingslokalet/værkstedet yderligere var ændret på de indvendige bærende konstruktioner ift. ombygningerne iht. 1969, hvilke ikke fremgår af tegningsgrundlaget i bygningsarkivet.

Ny bærende konstruktion etableret i 1969 men dog ikke afstivende konstruktioner

Ukendt hvornår taget er blevet renoveret. Rød vingetegl. Mistanke om utæt tag pga fugt. Det er påvist asbest i tagprøve

Flere steder er der sætningsrevner omkring vindues- og døroverligger. Det udvendige murværk er pudset, og flere steder ses store afskalninger af pudsen som efter ingeniørens vurdering nogen steder skyldes utætte tagkonstruktioner og samlinger i taget, samt at murværket er opfugtet pga. opstigende grundfugt.

Det er påvist asbest i vægprøve
