Notat

Sag Ulrik Birchs Allé 54, 2300 København S
Vedrørende Vurdering af eksisterende bebyggelse
Sag nr. 202107

1.1 Forord

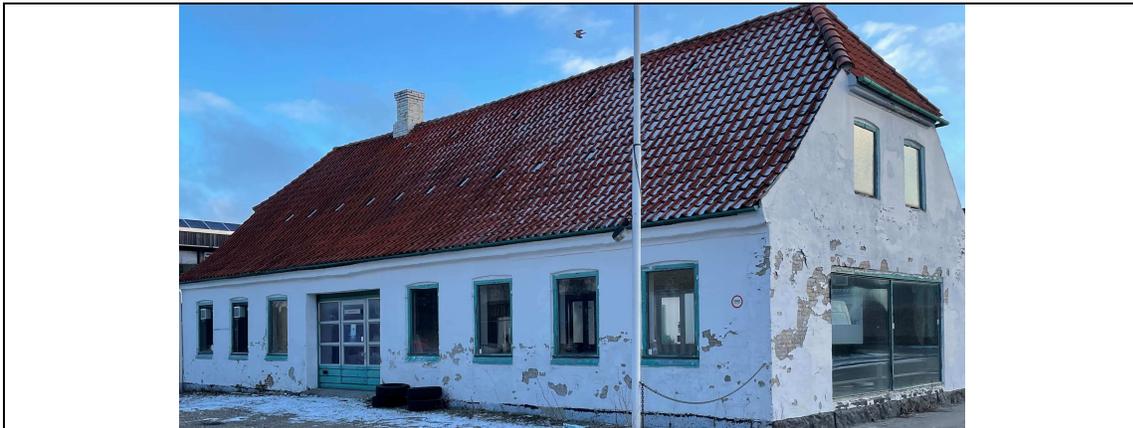
Billede 1 – Bygning 1 vestfacade

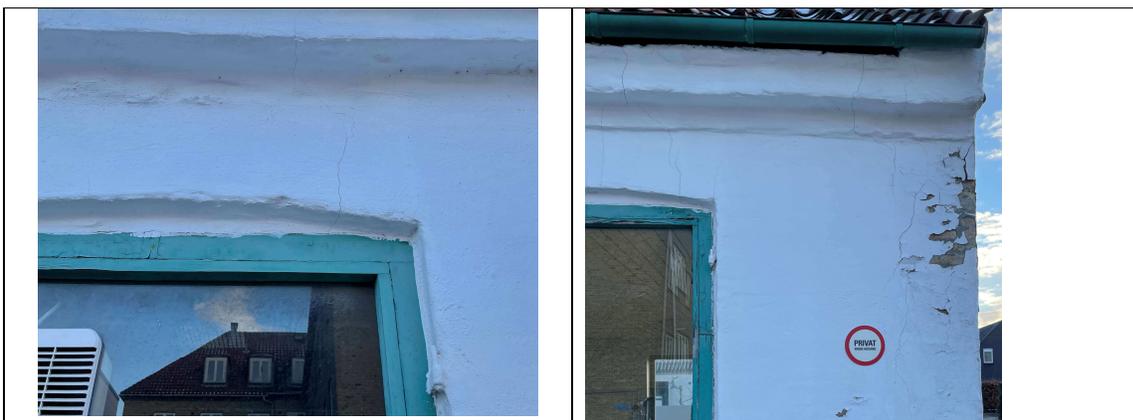
Billede 2 – Bygning 1 Revner omkring døre og vinduer

Det betyder at stabiliteten af bygningen i dag er tvivlsom. På besigtigelsen af bygningen på stedet kunne der konstateres en del revner omkring vinduer og døre hvilke vurderes at skyldes den manglende stabilitet.

Det er vores vurdering for, at der vil være behov for at etablere en række afstivende konstruktioner i begge bygninger for at sikre den overordnede stabilitet.

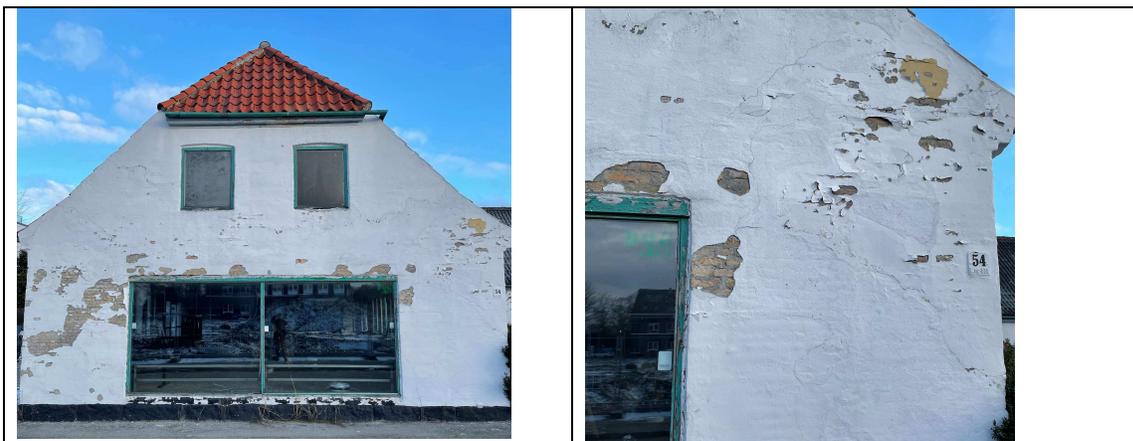
Billede 3 – Bygning 1 Sydlig gavl

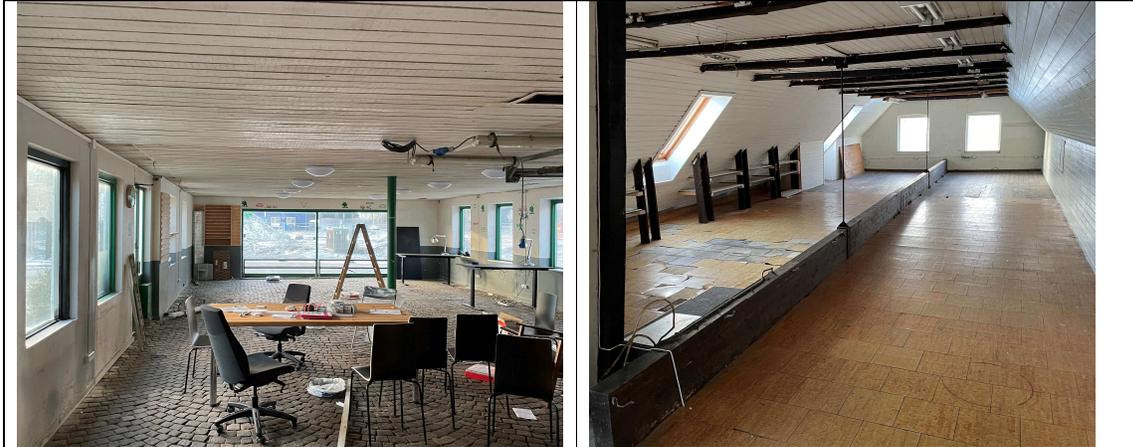
Endvidere kunne det ved besigtigelse af bygningen på stedet konstateres, at der i udstillingslokalet/værkstedet yderligere var ændret på de indvendige bærende konstruktioner ift. ombygningerne iht. 1969, hvilke ikke fremgår af tegningsgrundlaget i bygningsarkivet.

Billede 4 - Bygning 1 værksted/udstillingslokale samt bæring på 1. sal over udstillingslokale

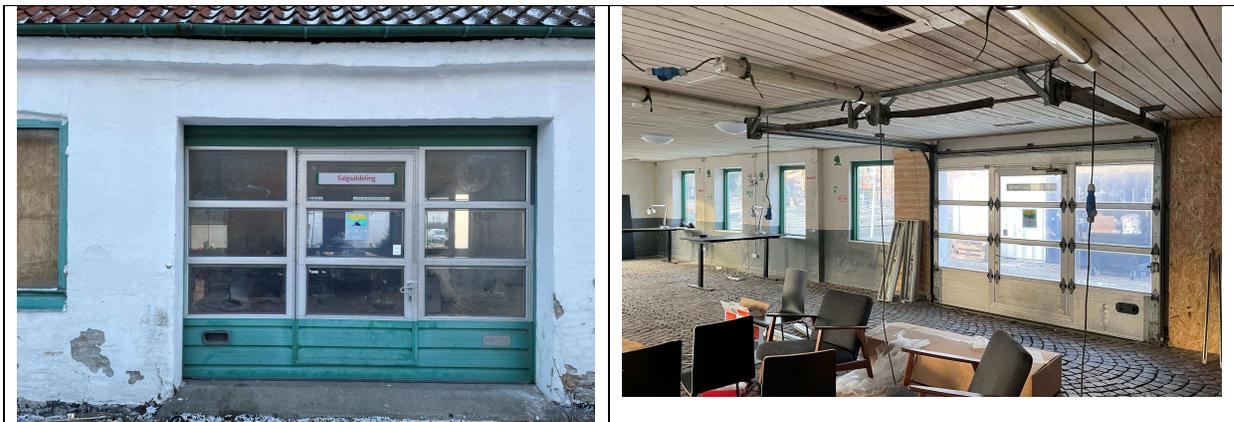
Billede 5 – Bygning 1- Portåbning i vestlig facade udefra samt indefra

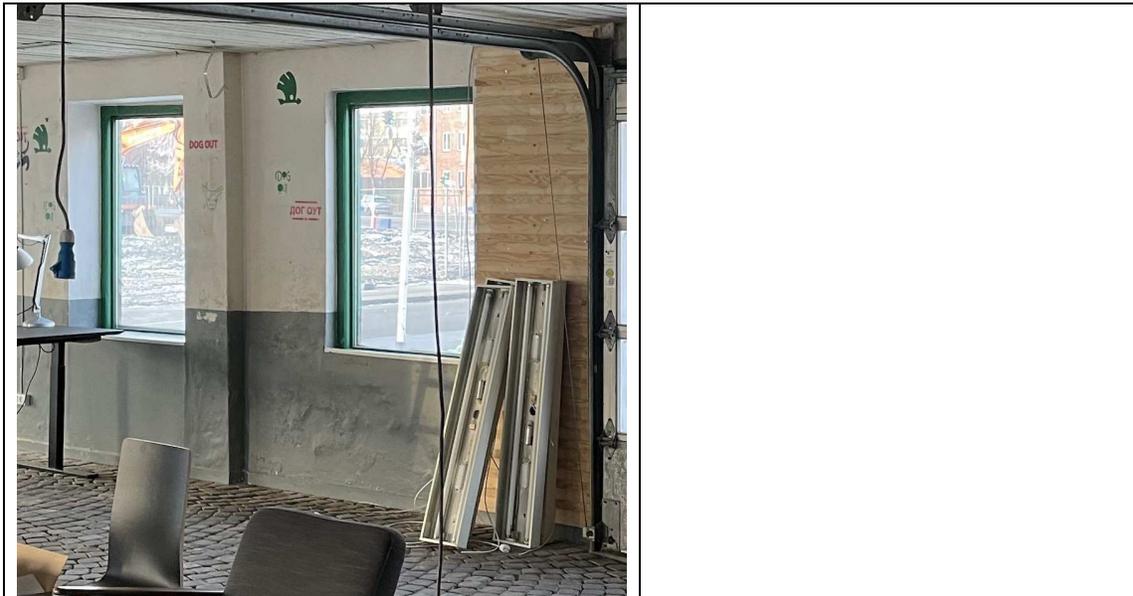
Billede 6 – Bygning 1 - Opstigende grundfugt i facadevæg

Yderligere kunne der ved besigtigelsen konstateres opfugtet murværk, hvilke vurderes at skyldes utæt tag og samlinger i tag samt pga. grundmuret murværk uden en vandret fugtspærre.

Ift. fugtforhold vil der være behov for at sikre tagets tætning. Endvidere vil der være behov for at etablere en vandret fugtspærre af murværket for at sikre mod opfugtning af murværket ved eks. indpresning af rustfri stålplader i murværket.

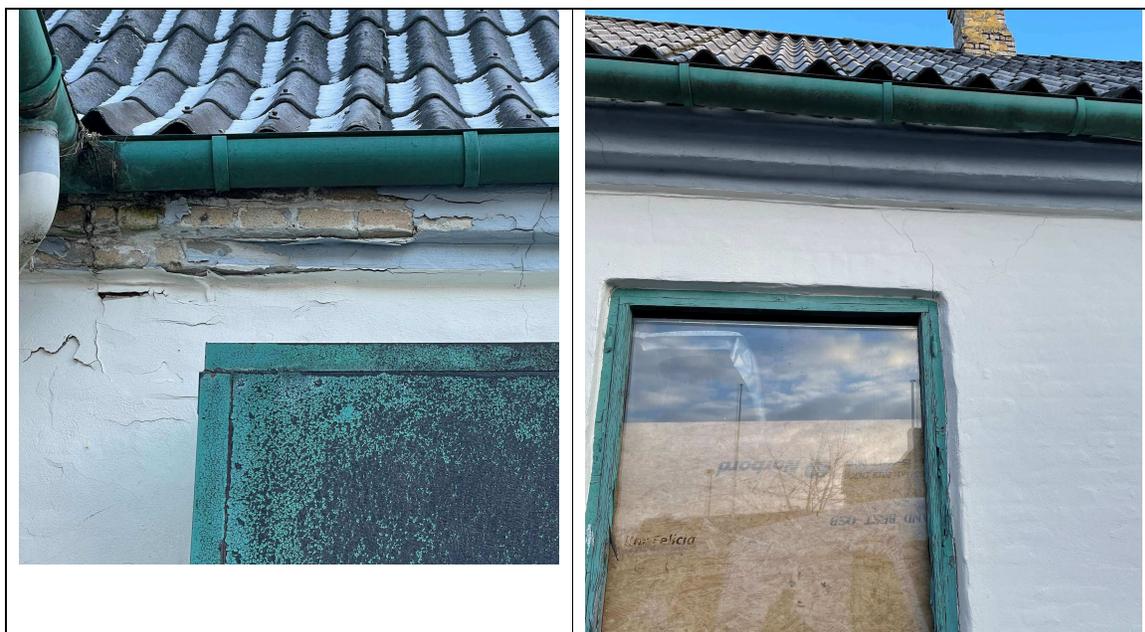
Ved gennemgangen af de udvendige facader ses der flere steder sætningsrevner omkring vindues- og døroverliggerene.

Det udvendige murværk er pudset, og flere steder ses store afskalninger af pudsen som efter vores vurdering nogen steder skyldes utætte tagkonstruktioner og samlinger i taget, samt at murværket er opfugtet pga. opstigende grundfugt.

Billede 7 - Revner og opfugtet murværk

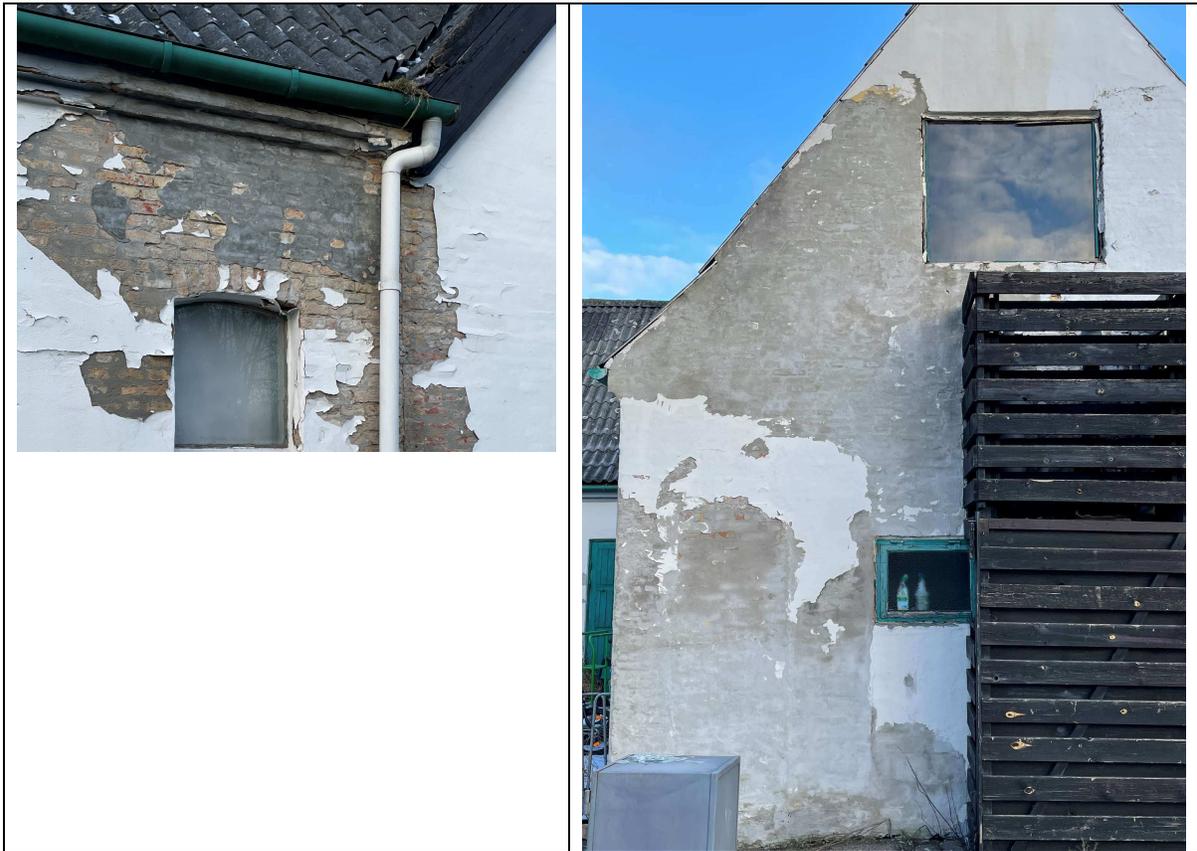
Billede 8 – Bygning 2 Fugtpåvirket murværk

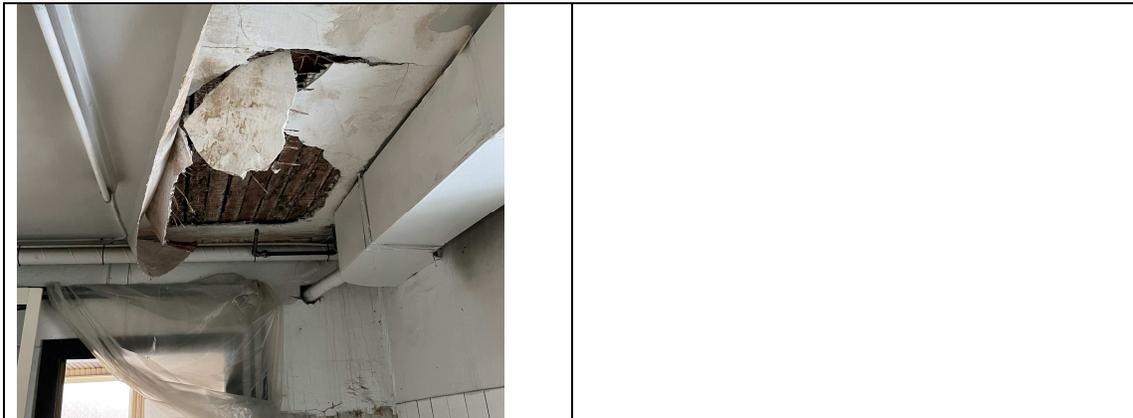
Billede 9 - Fugtskade indvendig grundet utæt tag
