Notat

Sag Ulrik Birchs Allé 54, 2300 København S
Vedrørende Vurdering af eksisterende bebyggelse
Sag nr. 202107

1.1 Forord

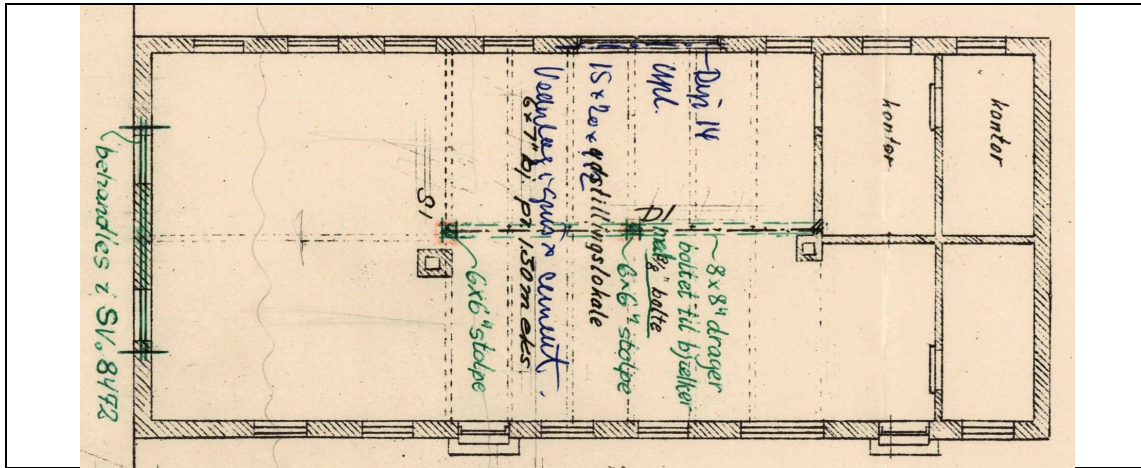
Tegning 4 – Planløsning bygning 1 efter ombygning i 1969

I forbindelse med at de bærende og stabiliserende vægge blev fjernet blev der etableret nye bæring for lodret last, men der blev ikke etableret ikke nye tværafstivende konstruktioner på trods af at der ved opbygningen i alt blev fjernet 7 tværafstivende vægge.

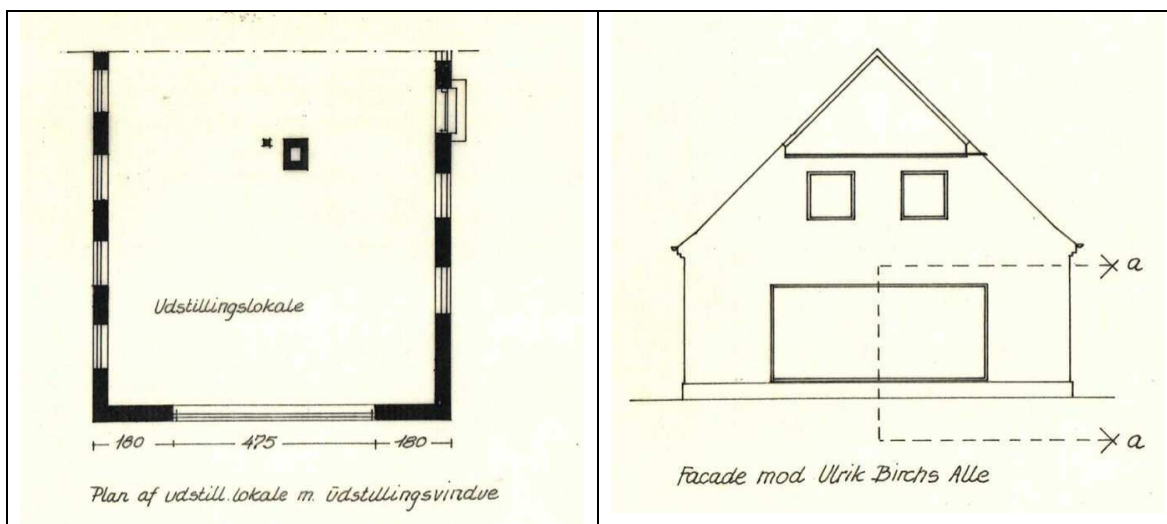
Tegning 7- Etablering af vindueshul i gavl for autoværksted i 1969

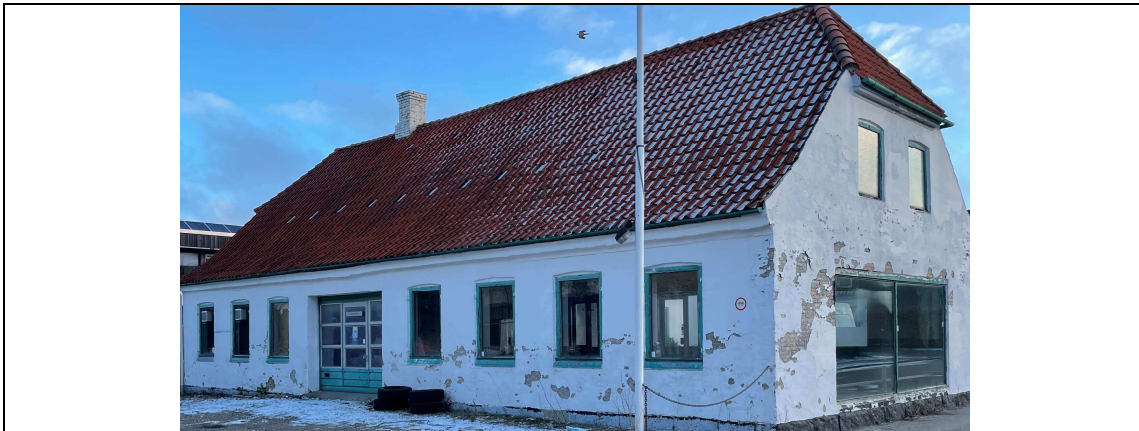
Billede 1 – Bygning 1 vestfacade

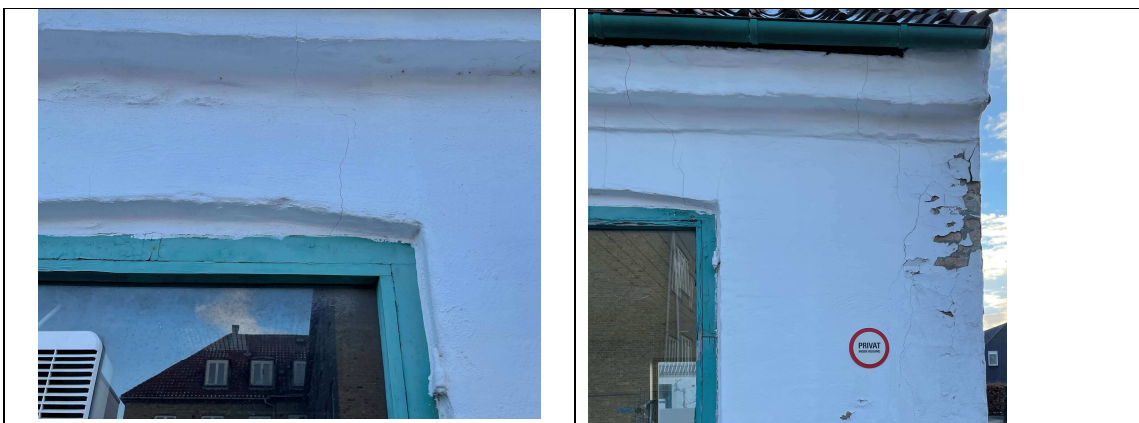
Billede 2 – Bygning 1 Revner omkring døre og vinduer

Det betyder at stabiliteten af bygningen i dag er tvivlsom. På besigtigelsen af bygningen på stedet kunne der konstateres en del revner omkring vinduer og døre hvilke vurderes at skyldes den manglende stabilitet.

Det er vores vurdering for, at der vil være behov for at etablere en række afstivende konstruktioner i begge bygninger for at sikre den overordnede stabilitet.

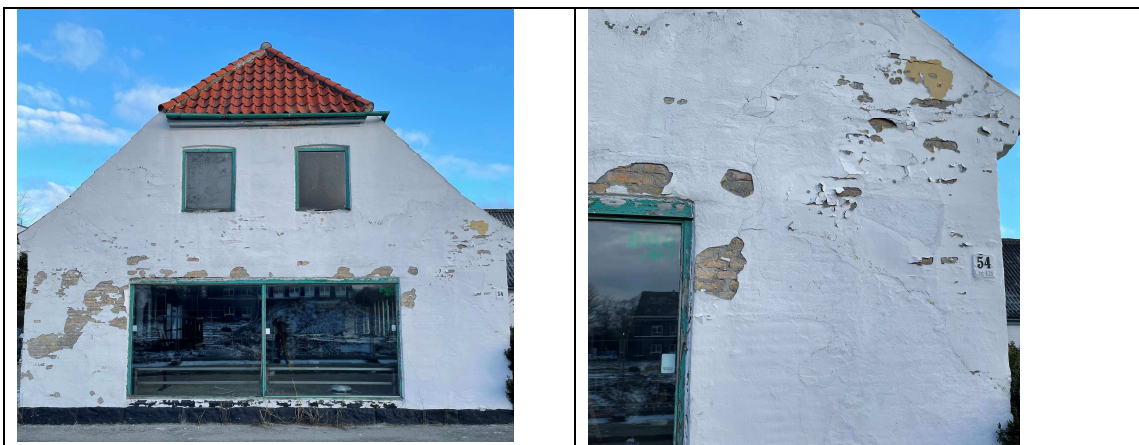
I året 1969 sker der en større ombygning af bygning 1 (den vestlige bygning). Denne undergår en omfattende ombygning, hvor 6 tværstabiliserende og bærende vægge fjernes i stueplan, og erstattes af nye søjler og bjælker, ligesom store dele af den vestlige facade åbnes op, idet bygningen skal anvendes til Udstillingslokale/Autoværksted. Tilsvarende etableres en stor åbning i stort set hele den sydlige gavl.

Billede 3 – Bygning 1 Sydlig gavl

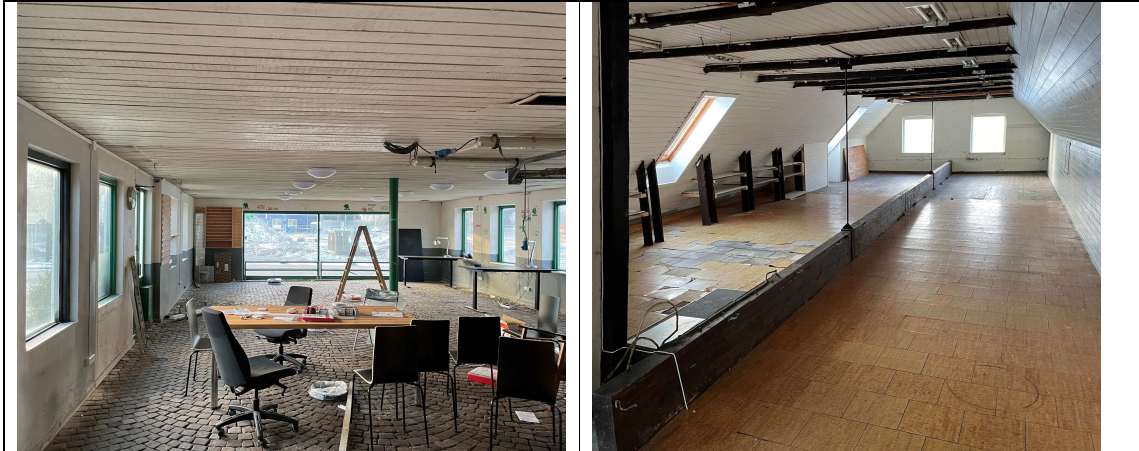
Endvidere kunne det ved besigtigelse af bygningen på stedet konstateres, at der i udstillingslokalet/værkstedet yderligere var ændret på de indvendige bærende konstruktioner ift. ombygningerne iht. 1969, hvilke ikke fremgår af tegningsgrundlaget i bygningsarkivet.

Billede 4 - Bygning 1 værksted/udstillingslokale samt bæring på 1. sal over udstillingslokale

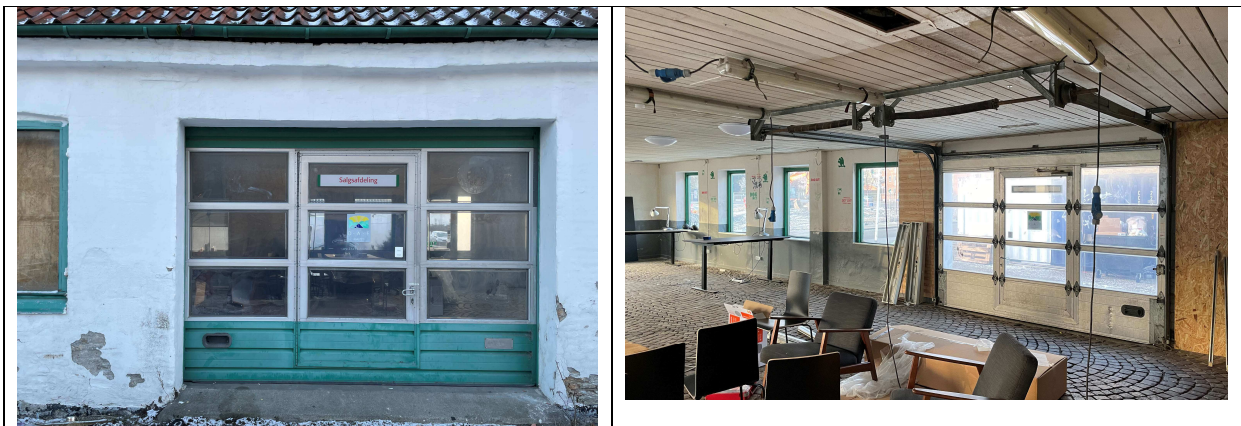
Billede 5 – Bygning 1- Portåbning i vestlig facade udefra samt indefra

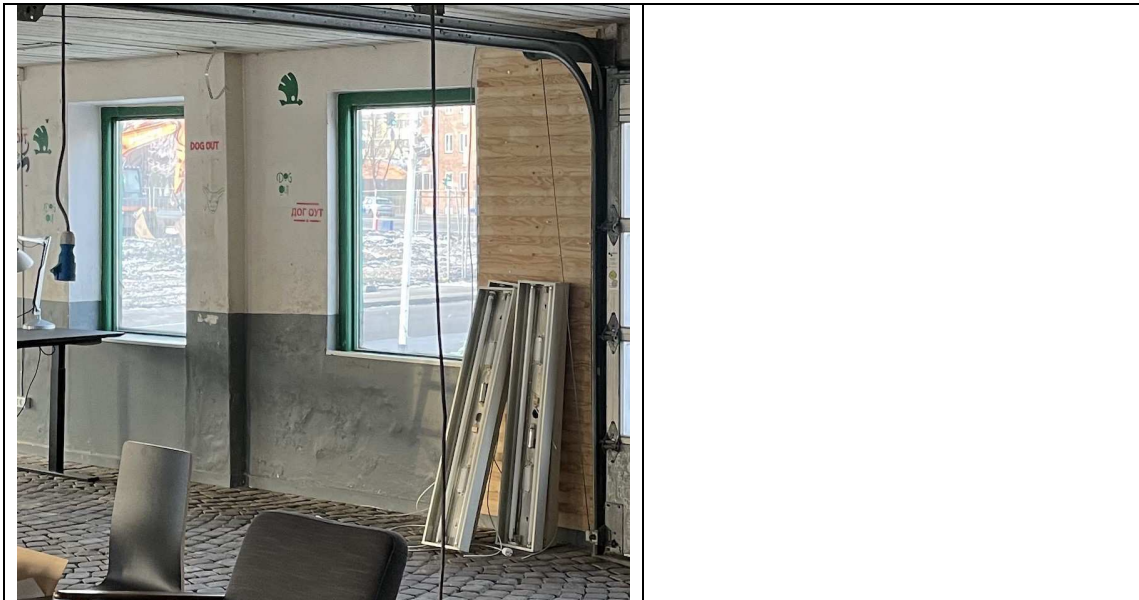
Billede 6 – Bygning 1 - Opstigende grundfugt i facadevæg

Yderligere kunne der ved besigtigelsen konstateres opfugtet murværk, hvilke vurderes at skyldes utæt tag og samlinger i tag samt pga. grundmuret murværk uden en vandret fugtspærre.

Ift. fugtforhold vil der være behov for at sikre tagets tætning. Endvidere vil der være behov for at etablere en vandret fugtspærre af murværket for at sikre mod opfugtning af murværket ved eks. indpresning af rustfri stålplader i murværket.

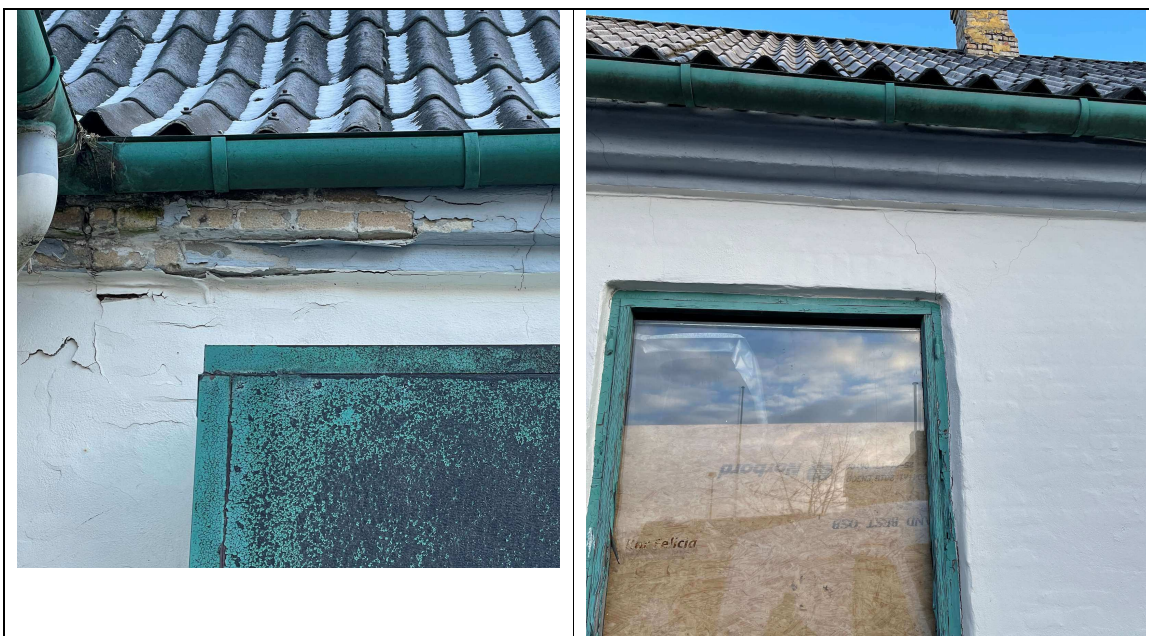
Ved gennemgangen af de udvendige facader ses der flere steder sætningsrevner omkring vindues- og døroverliggerne.

Det udvendige murværk er pudset, og flere steder ses store afskalninger af pudsen som efter vores vurdering nogen steder skyldes utætte tagkonstruktioner og samlinger i taget, samt at murværket er opfugtet pga. opstigende grundfugt.

Billede 7 - Revner og opfugtet murværk

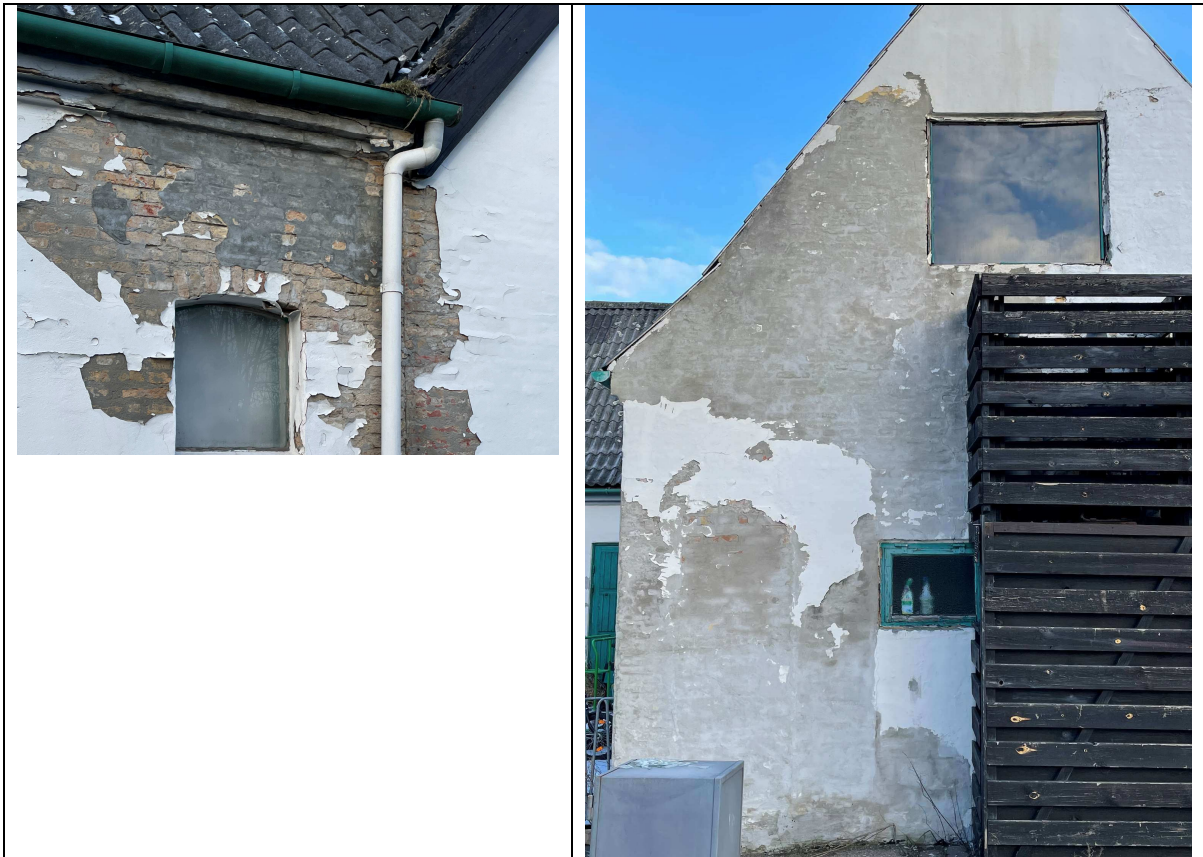
Billede 8 – Bygning 2 Fugtpåvirket murværk

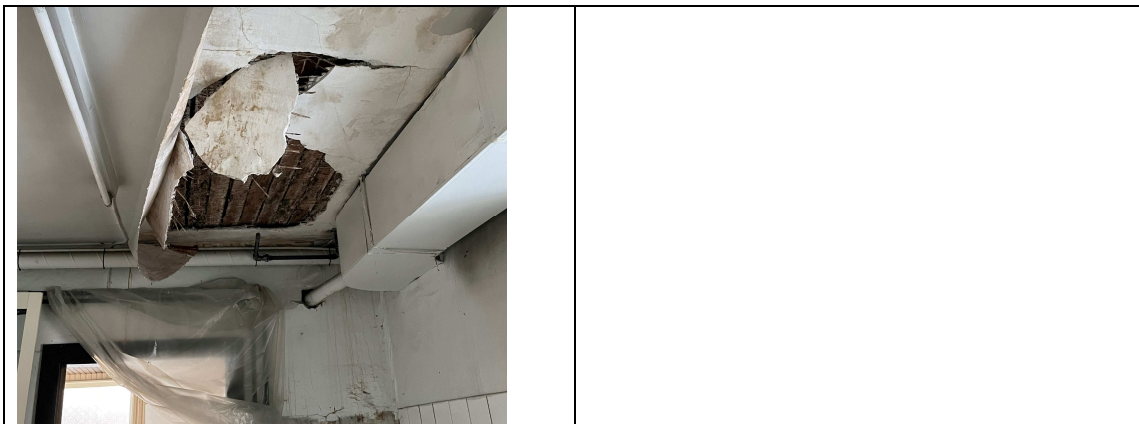
Billede 9 - Fugtskade indvendig grundet utæt tag
