# TINGBJERG KVARTER MILJØ STATION. RETABLERING.

DATO: 17.04.2009

## Indledning:

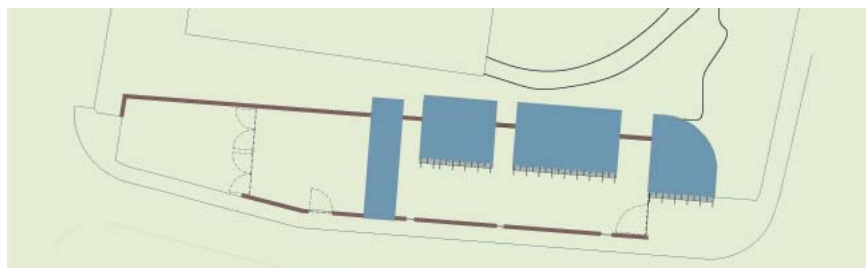
Diagam 1. Eksisterende forhold.

Ved branden er den tværgående bygning i miljøstationens vestligste fuldstændigt nedbrændt og tilstødende murværk og belægninger beskadiget. Endvidere er den nærliggende byggecentrals vestlige halvdel brandskadet.

Forslag 1 omfatter en genopbygning af kvartermiljøstationen som en kopi af det oprindelige projekt.

Dette omfatter at tværbygningen længst med vest genopføres og at den nærliggende byttecentrals vestlige halvdel retableres

Skader på omkringliggende murværk udbedres og de nære belægninger renoveres.
