ULRIK BIRCHS ALLÉ 54

ANALYSEMAPPE

22.03.2021

Ulrik Birchs Allé 54

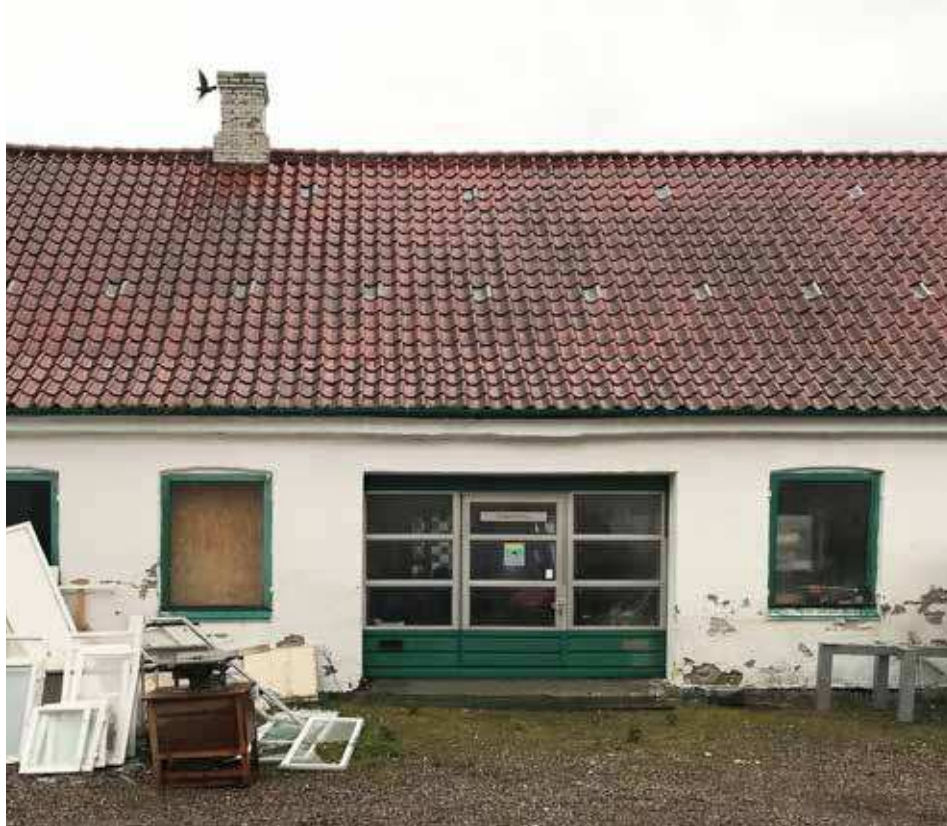
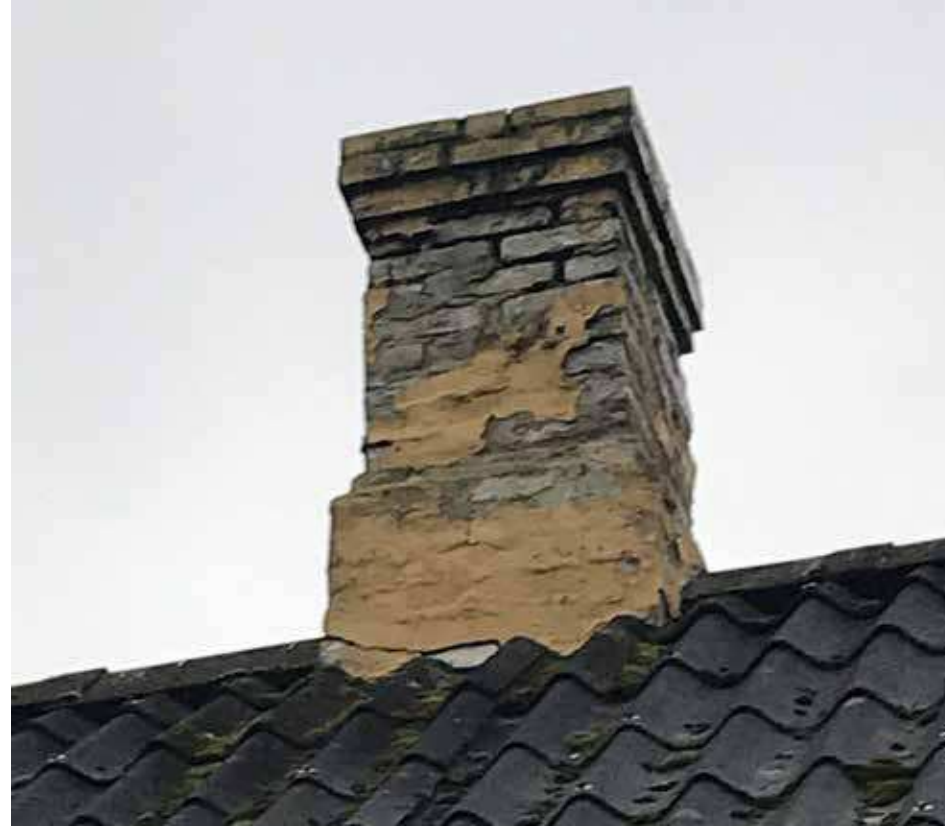
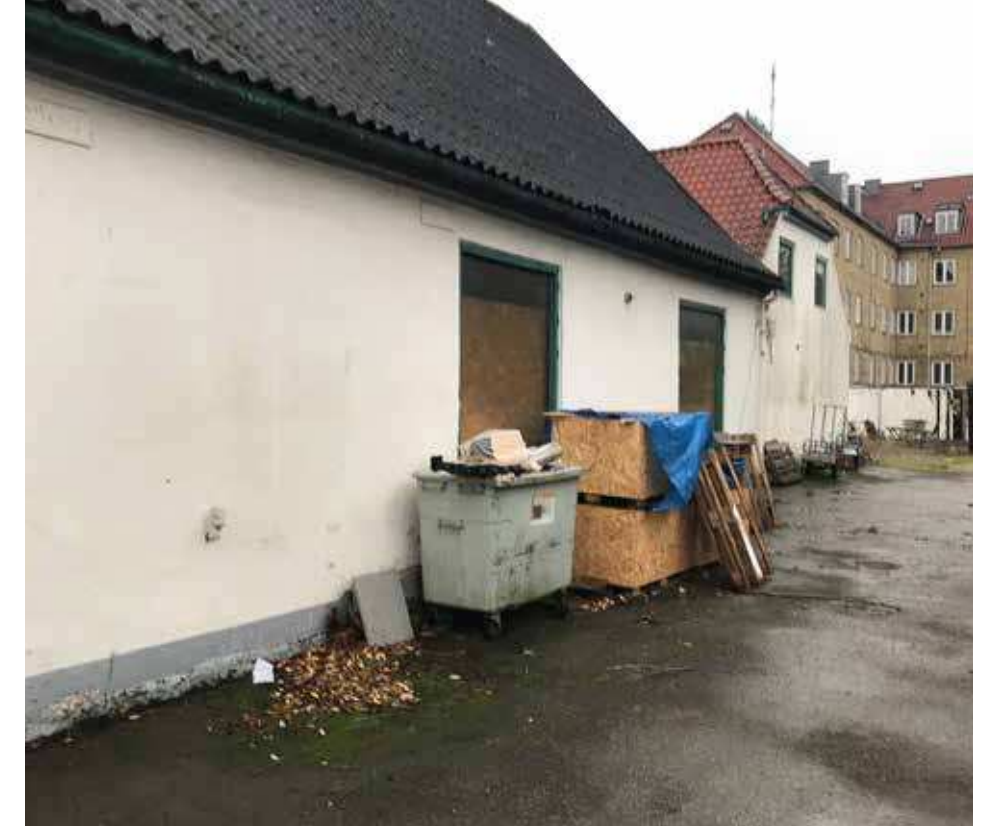
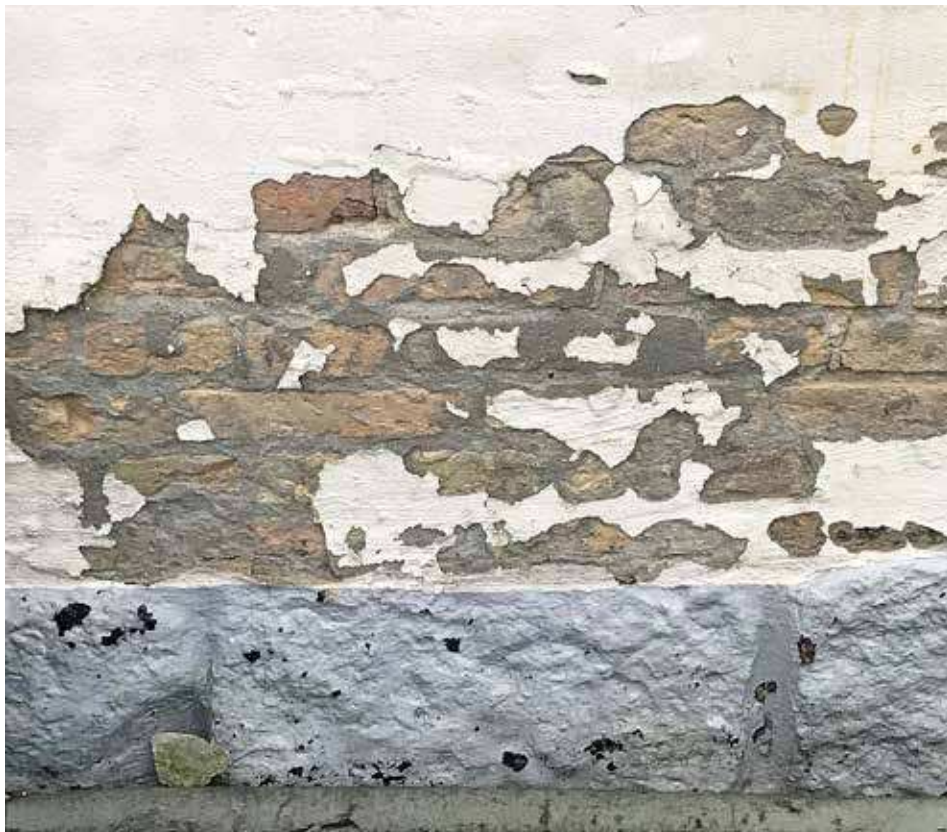
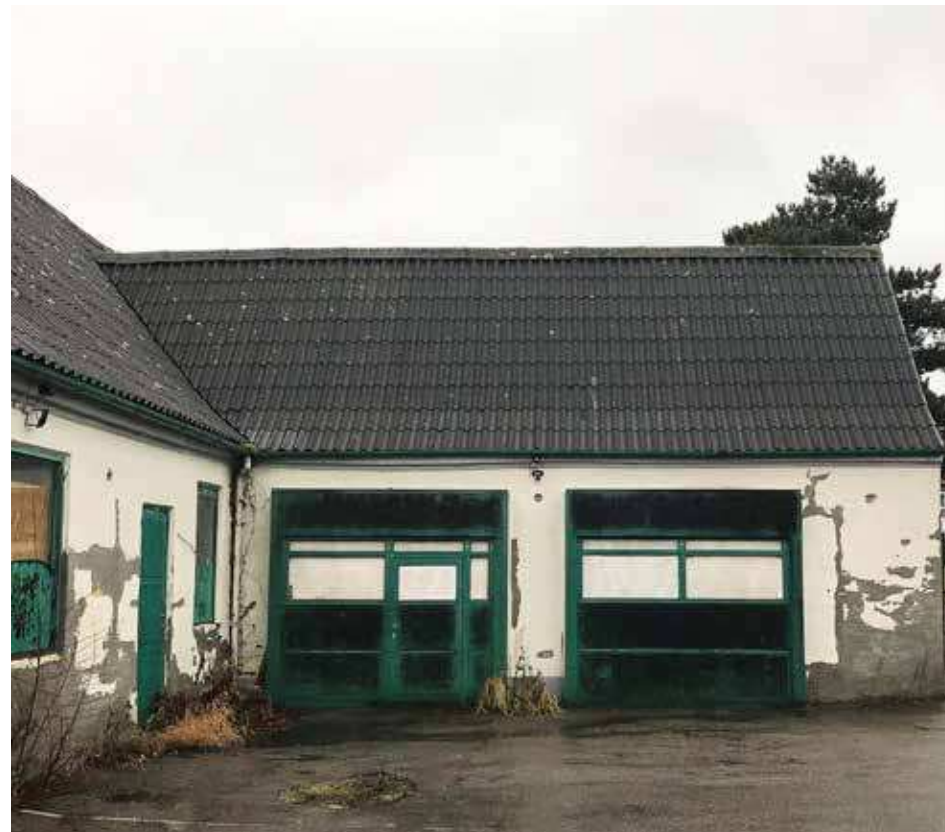
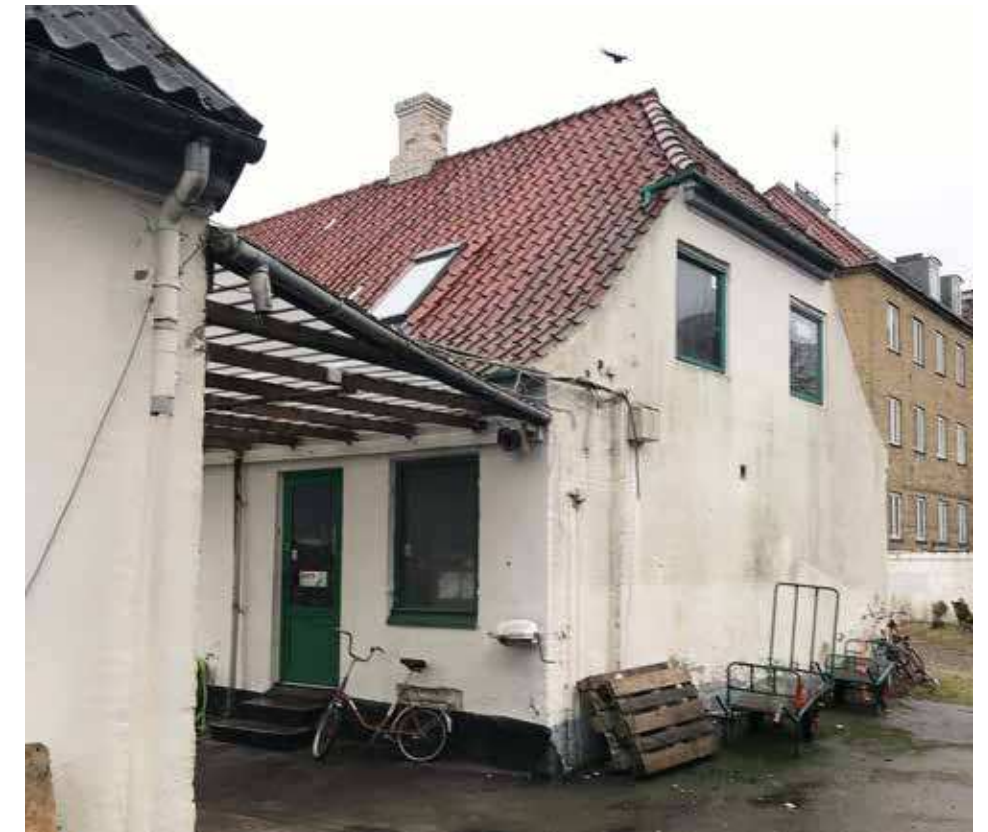
FOTOREGISTRERING

Bygningen bærer i dag præg af at være i særdeles dårlig stand, og de funktionelle og arkitektoniske ændringer bygningen har været igennem i løbet af mere end 150 år fremstår tydelig.

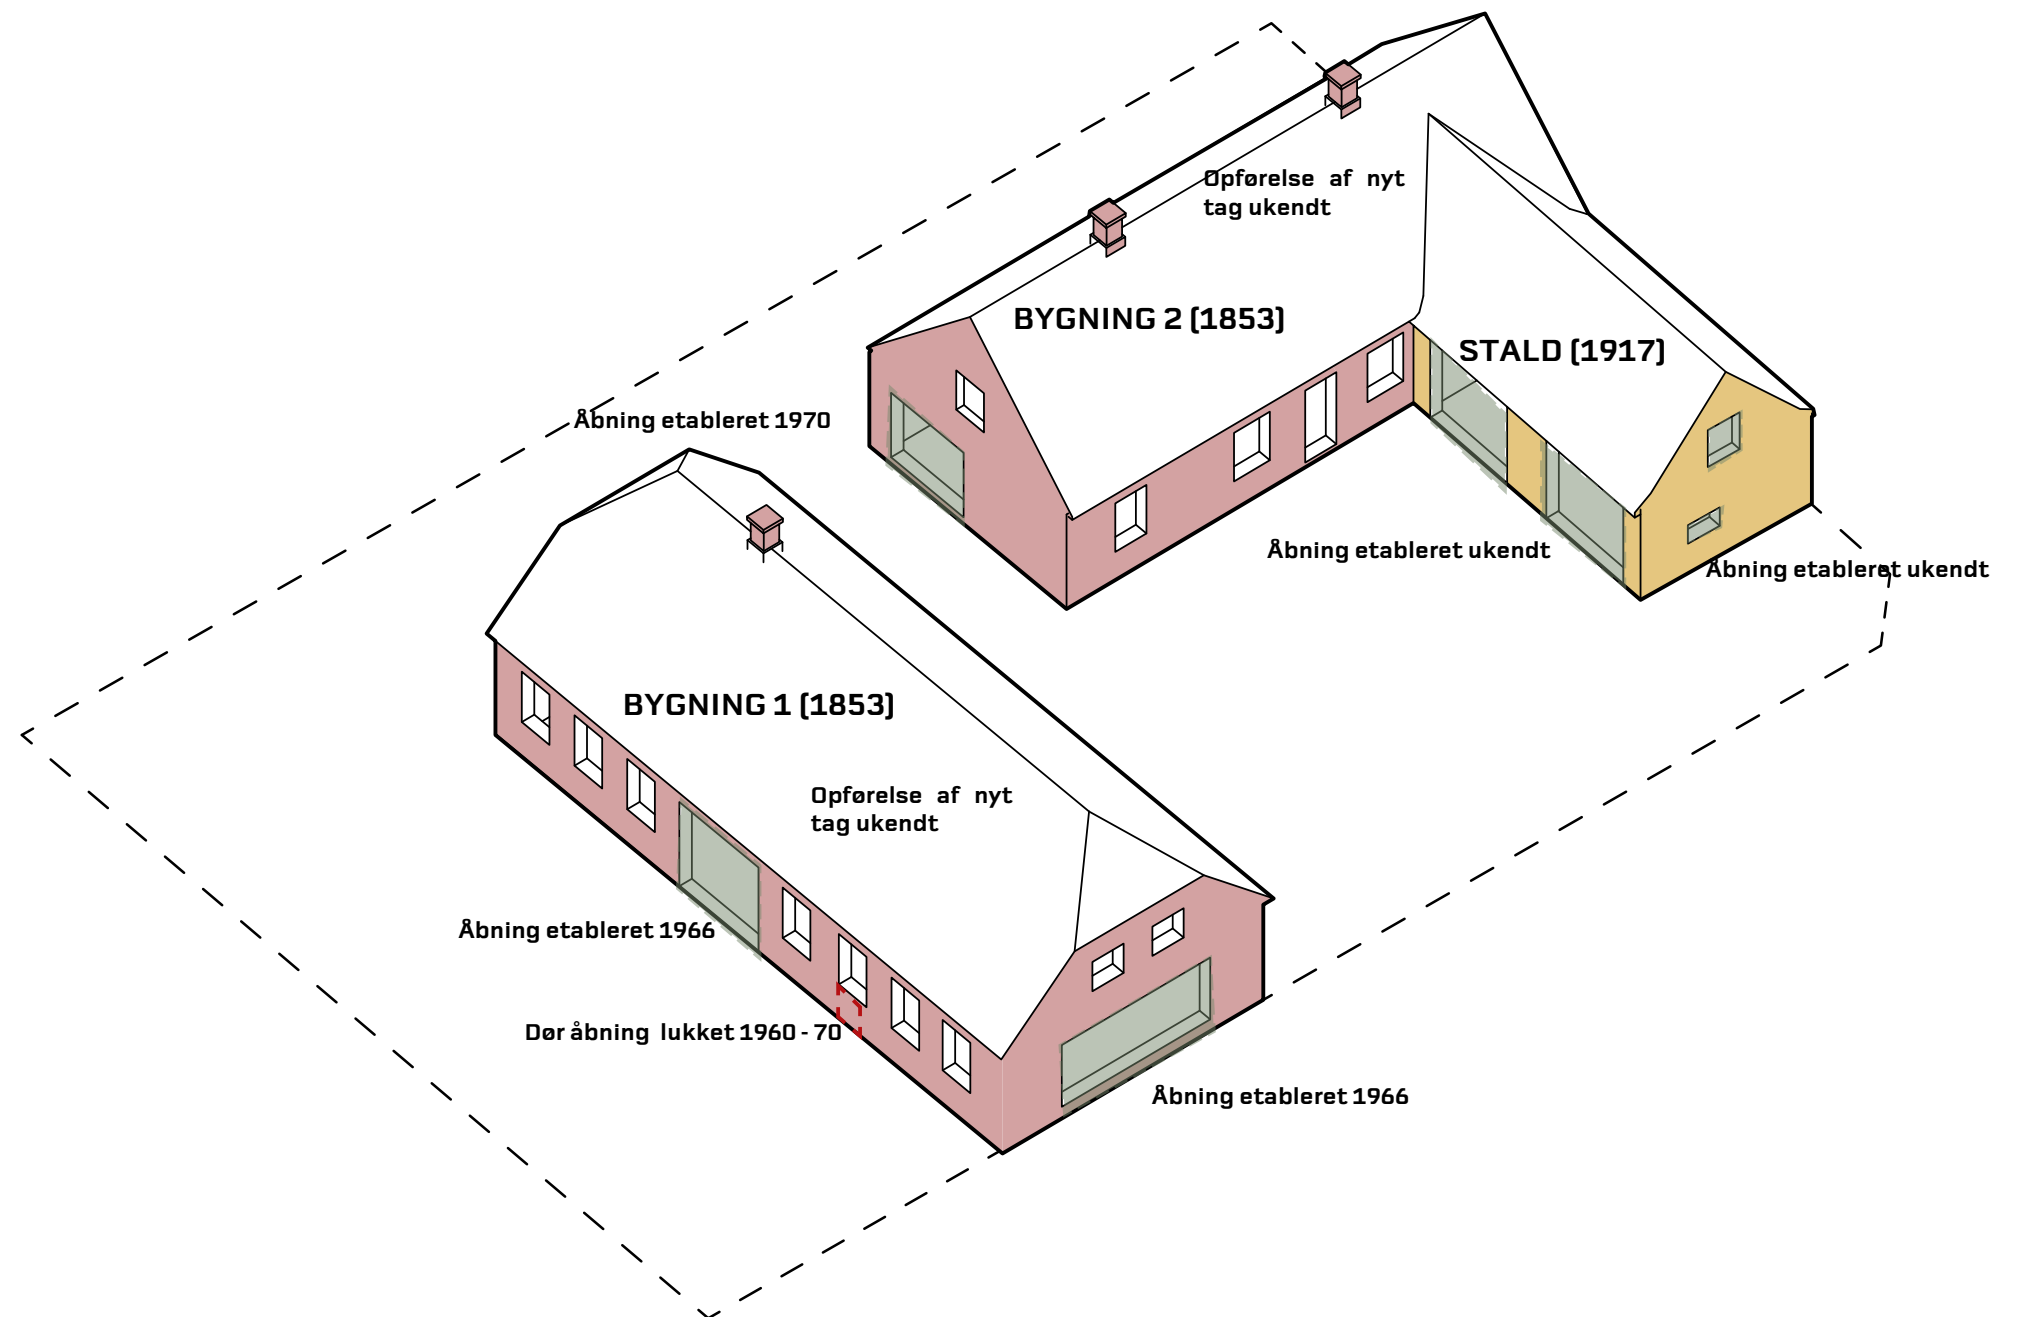
BYGNING 1

Omfattende ombygning, hvor 6 tværstabiliserende og bærende vægge fjernes i stueplan, og erstattes af nye søjler og bjælker, ligesom store dele af den vestlige facade åbnes op, idet bygningen skal anvendes til udstillingslokale/Autoværksted. Tilsvarende etableres en stor åbning i stort set hele den sydlige gavl.

I forbindelse med at de bærende og stabiliserende vægge blev fjernet blev der etableret nye bæringer for lodret last, men der blev ikke etableret nye tværafstivende konstruktioner på trods af at der ved opbygningen i alt blev fjernet 7 tværafstivende vægge.

Endvidere kunne det ved besigtigelse af bygningen på stedet konstateres, at der i udstillingslokalet/værkstedet yderligere var ændret på de indvendige bærende konstruktioner ift. ombygningerne iht. 1969, hvilke ikke fremgår af tegningsgrundlaget i bygningsarkivet.

Ukendt hvornår taget er blevet renoveret. Rød vingetegl. Mistanke om utæt tag pga fugt. Det er påvist asbest i tagprøve

Flere steder er der sætningsrevner omkring vindues- og døroverligger. Det udvendige murværk er pudset, og flere steder ses store afskalninger af pudsen som efter ingeniørens vurdering nogen steder skyldes utætte tagkonstruktioner og samlinger i taget, samt at murværket er opfugtet pga. opstigende grundfugt.

Det er påvist asbest i vægprøve

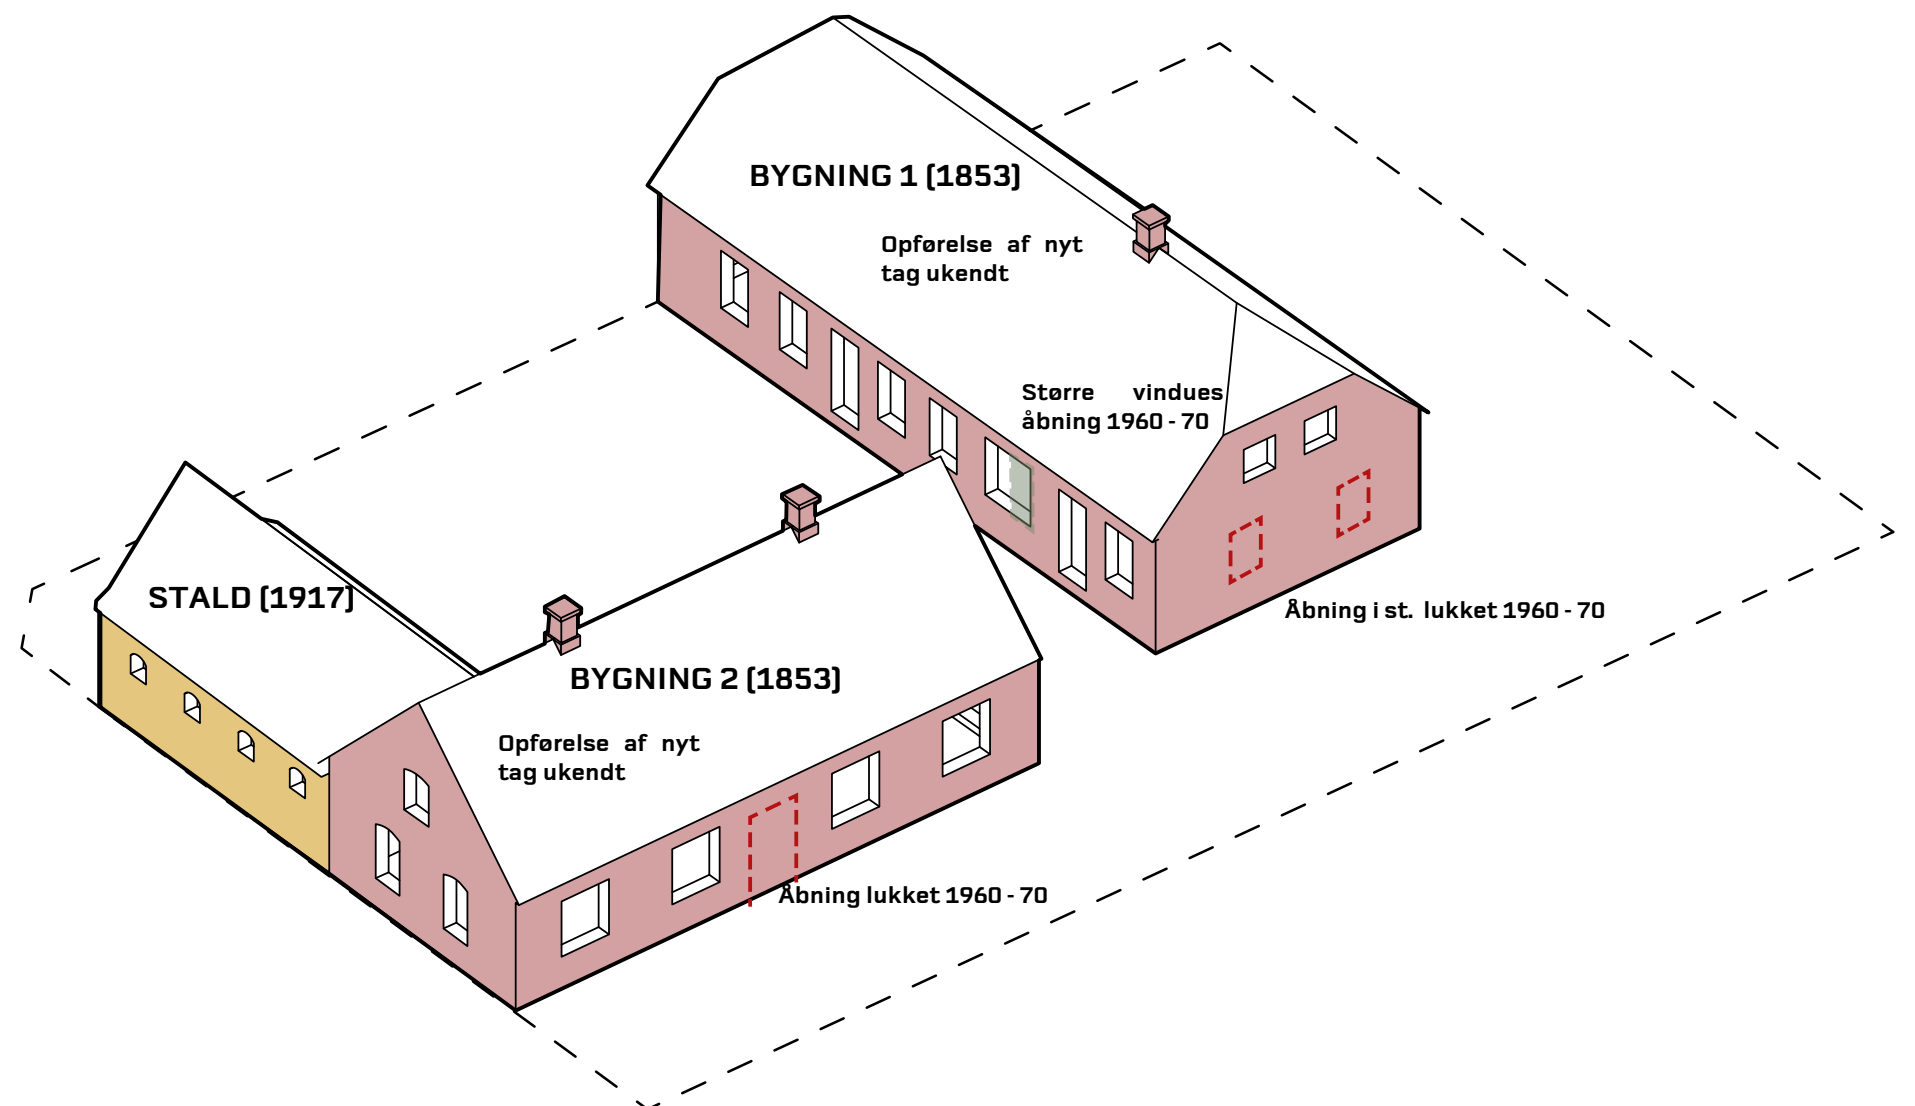
BYGNING 2

[bygning 2] bliver etableret til værksted og lager, idet indvendige bærende og stabiliserende vægge nedrives og der etableres en ny portåbning i den vestlige gavl i bygningen

Besigtigelsen på stedet viser, at der i den oprindelige staldbygning er etableret 2 store portåbninger, og etableret et værksted inde i bygningen. Denne opbygning fremgår ikke i det eksisterende tegningsarkiv. Der foreligger således ingen oplysning omkring hvilke konstruktive tiltag der er udført ifm. denne ombygning.

Ny bærende konstruktion etableret i 1969 i bygning 2 men dog ikke afstivende konstruktioner. Konstruktionen i stalden er ukendt.

Ukendt når taget er blevet renoveret. Sort vinge tegl. Mistanke om utæt tag pga fugt. Det er påvist asbest i tagprøve

Flere steder er der sætningsrevner omkring vindues- og døroverligger. Det udvendige murværk er pudset, og flere steder ses store afskalninger af pudsen som efter ingeniørens vurdering nogen steder skyldes utætte tagkonstruktioner og samlinger i taget, samt at murværket er opfugtet pga. opstigende grundfugt.

Det er påvist asbest i vægprøve
