## Notat

Sag           Ulrik Birchs Allé 54, 2300 København S  
Vedrørende   Vurdering af eksisterende bebyggelse  
Sag nr.       202107

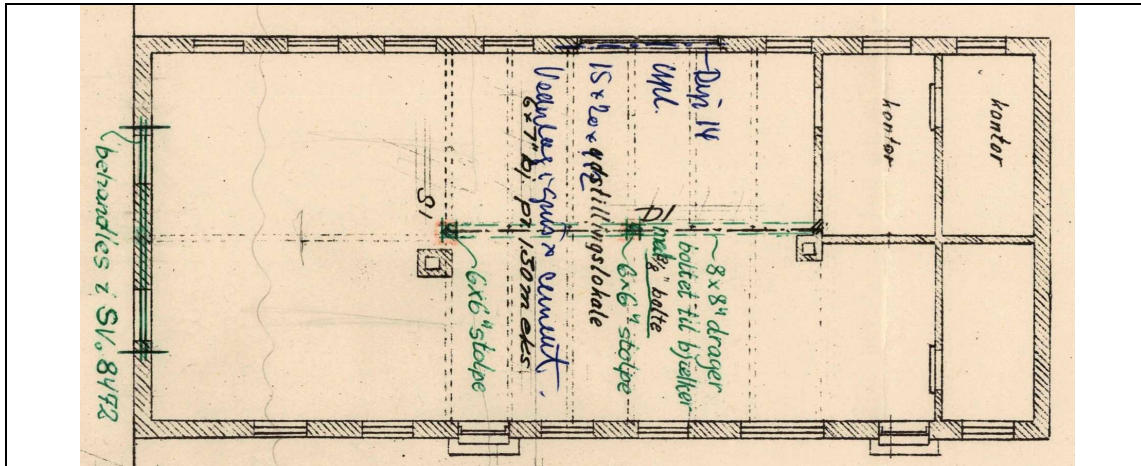
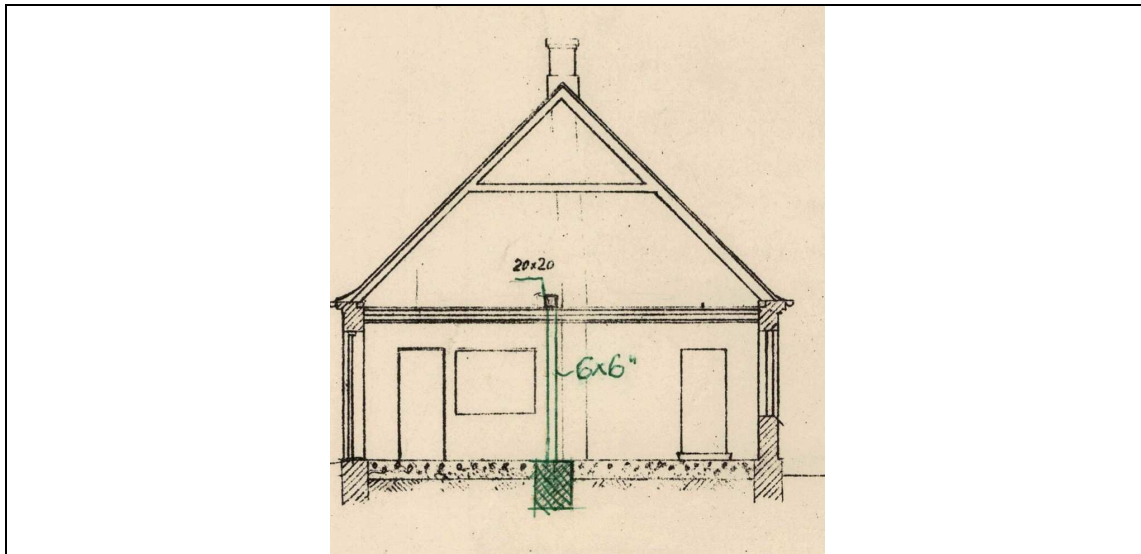
Tegning 4 – Planløsning bygning 1 efter ombygning i 1969

Tegning 5 - Tværsnit bygning 1 efter ombygning i 1969

I forbindelse med at de bærende og stabiliserende vægge blev fjernet blev der etableret nye bæring for lodret last, men der blev ikke etableret ikke nye tværafstivende konstruktioner på trods af at der ved opbygningen i alt blev fjernet 7 tværafstivende vægge.

Det er vores vurdering for, at der vil være behov for at etablere en række afstivende konstruktioner i begge bygninger for at sikre den overordnede stabilitet.

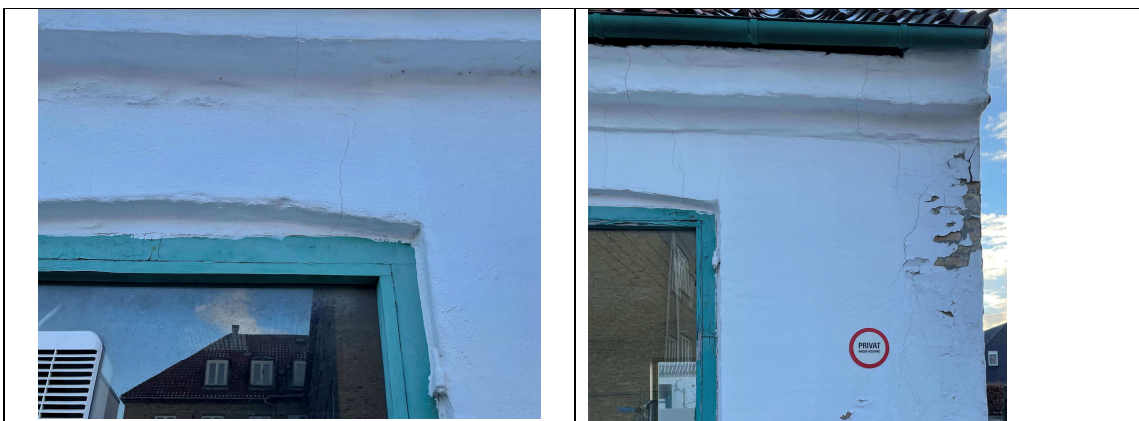
Billede 2 – Bygning 1 Revner omkring døre og vinduer

Det betyder at stabiliteten af bygningen i dag er tvivlsom. På besigtigelsen af bygningen på stedet kunne der konstateres en del revner omkring vinduer og døre hvilke vurderes at skyldes den manglende stabilitet.

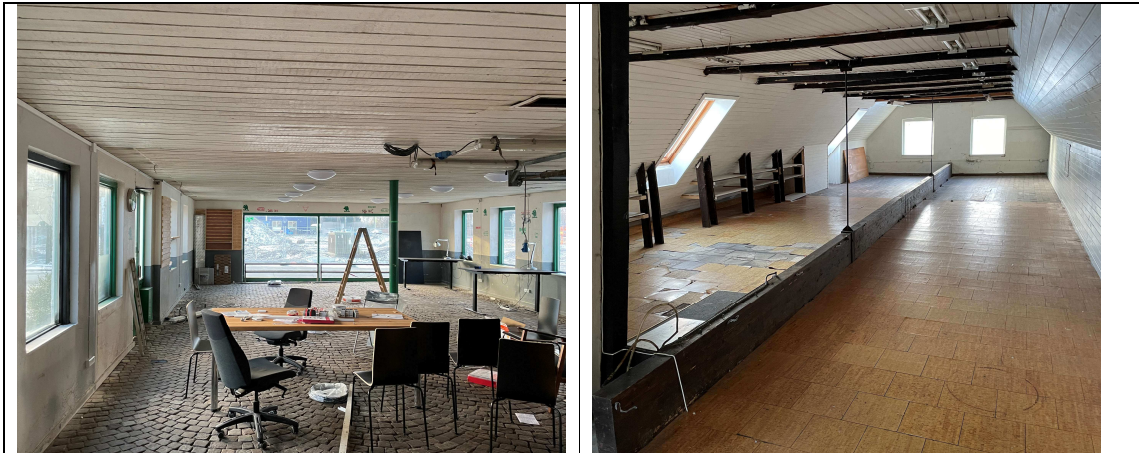
Endvidere kunne det ved besigtigelse af bygningen på stedet konstateres, at der i udstillingslokalet/værkstedet yderligere var ændret på de indvendige bærende konstruktioner ift. ombygningerne iht. 1969, hvilke ikke fremgår af tegningsgrundlaget i bygningsarkivet.

Billede 4 - Bygning 1 værksted/udstillingslokale samt bæring på 1. sal over udstillingslokale

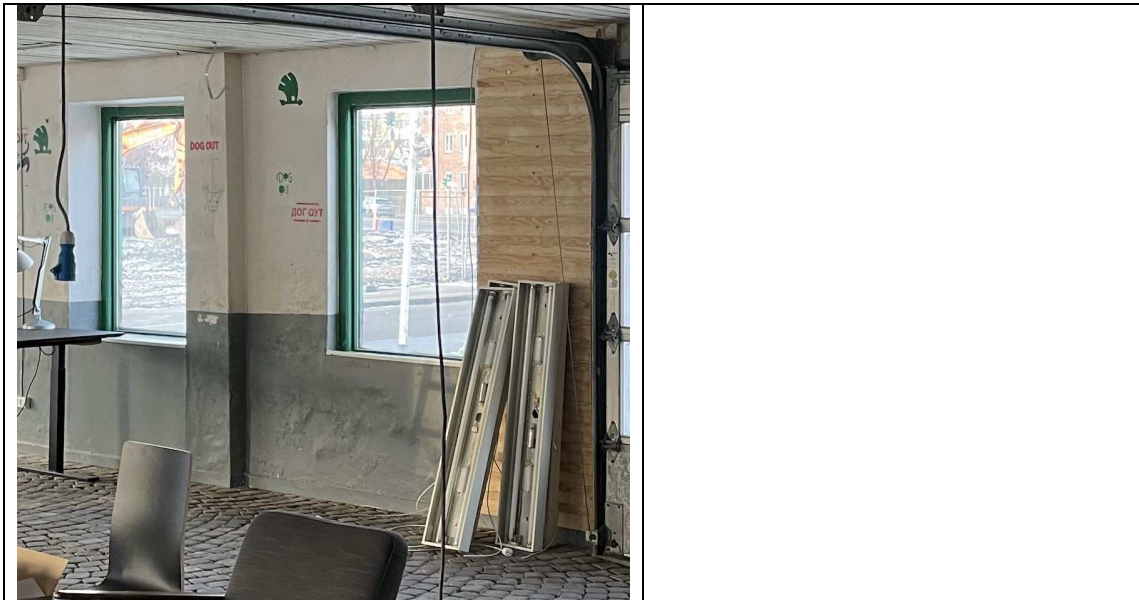
Billede 6 – Bygning 1 - Opstigende grundfugt i facadevæg

Yderligere kunne der ved besigtigelsen konstateres opfugtet murværk, hvilke vurderes at skyldes utæt tag og samlinger i tag samt pga. grundmuret murværk uden en vandret fugtspærre.

Ift. fugtforhold vil der være behov for at sikre tagets tætning. Endvidere vil der være behov for at etablere en vandret fugtspærre af murværket for at sikre mod opfugtning af murværket ved eks. indpresning af rustfri stålplader i murværket.

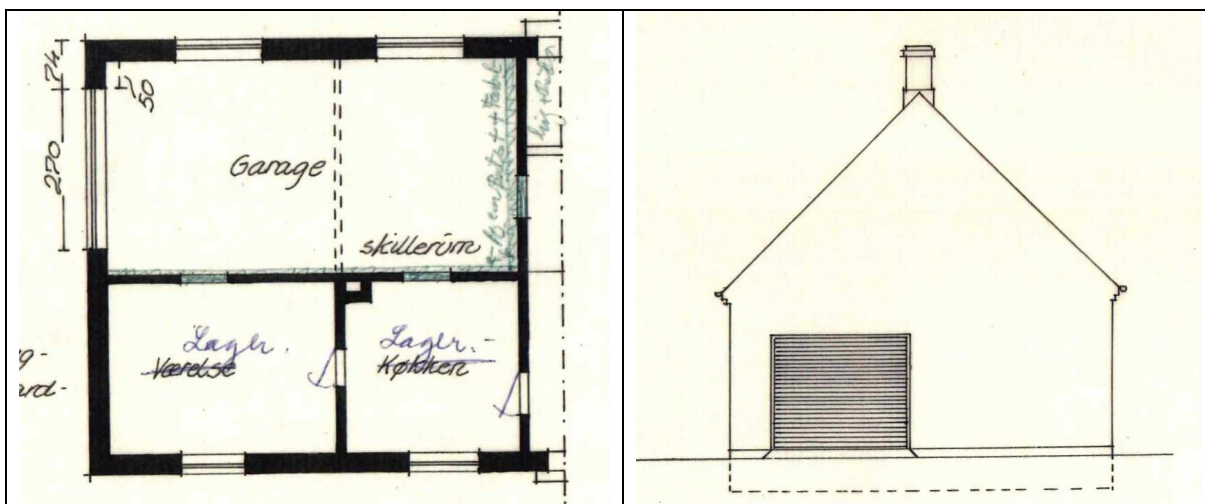
Igen i 1970 inddrages en stor del af den vestlige del af vinkelbygningen (bygning 2) til værksted og lager, idet indvendige bærende og stabiliserende vægge nedrives og der etableres en ny portåbning i den vestlige gavl i bygningen

Tegning 9 – Plantegning samt gavlopstalt bygning 2, ombygning 1970

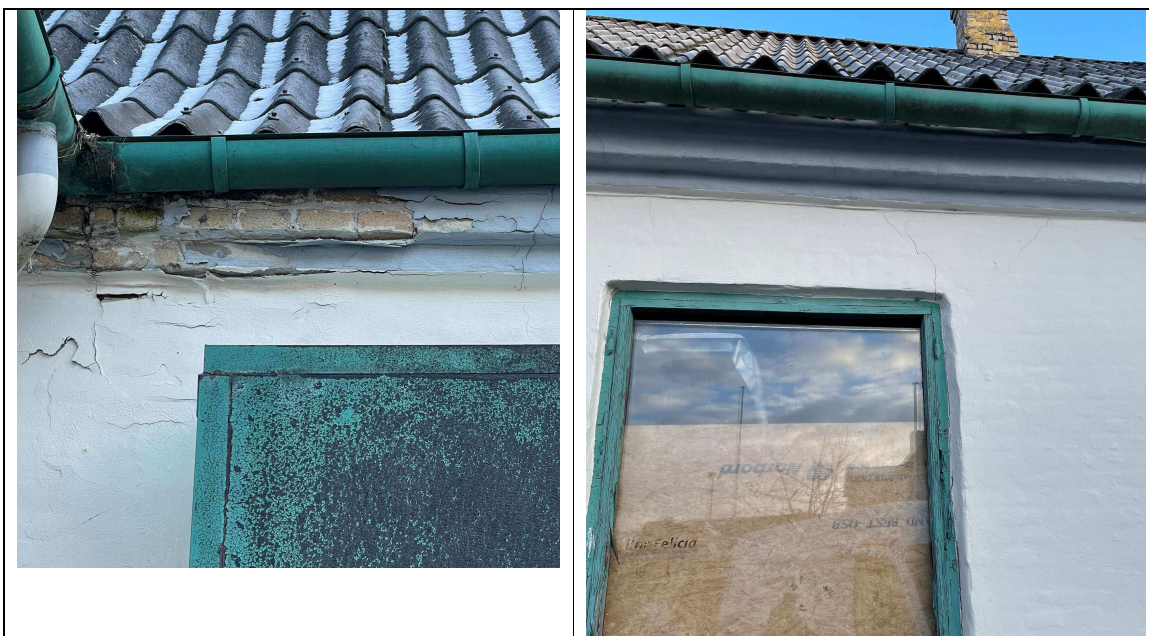
Ved gennemgangen af de udvendige facader ses der flere steder sætningsrevner omkring vindues- og døroverliggerne.

Det udvendige murværk er pudset, og flere steder ses store afskalninger af pudsen som efter vores vurdering nogen steder skyldes utætte tagkonstruktioner og samlinger i taget, samt at murværket er opfugtet pga. opstigende grundfugt.

Billede 7 - Revner og opfugtet murværk

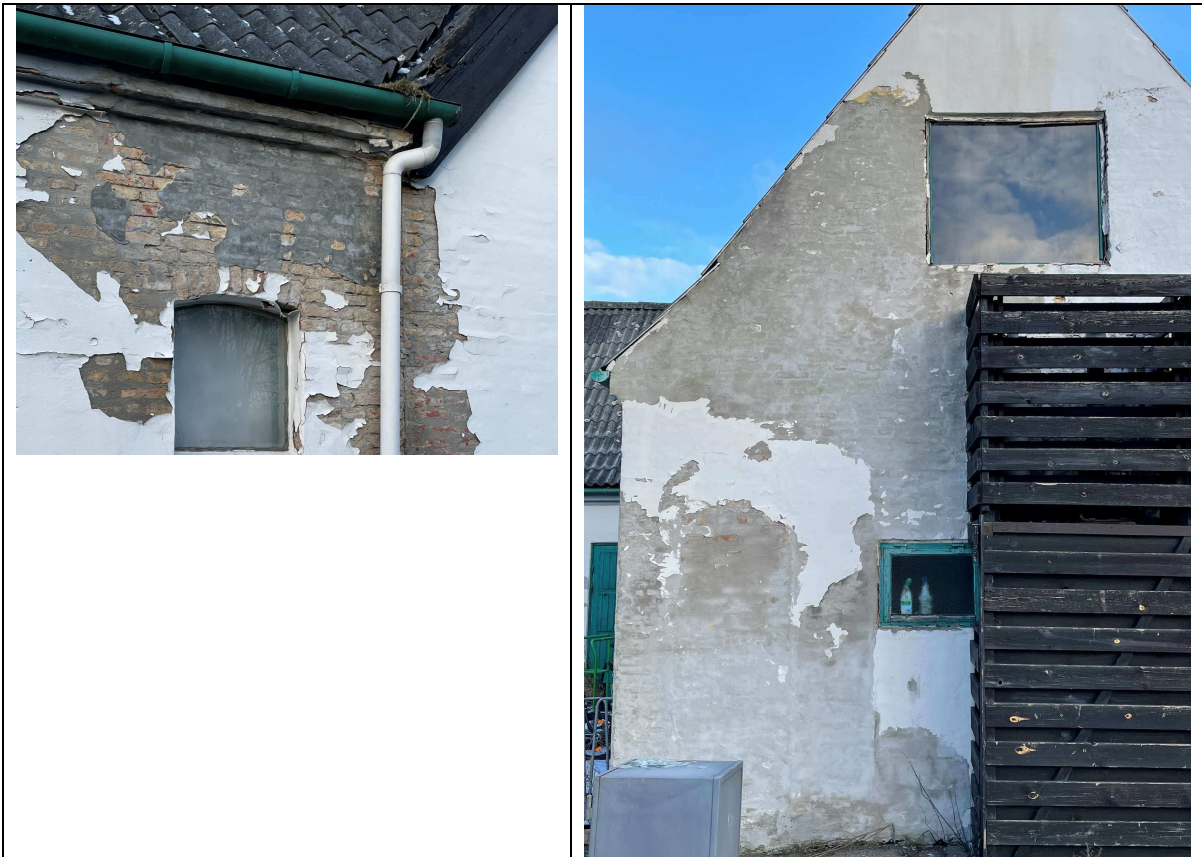
Billede 8 – Bygning 2 Fugtpåvirket murværk

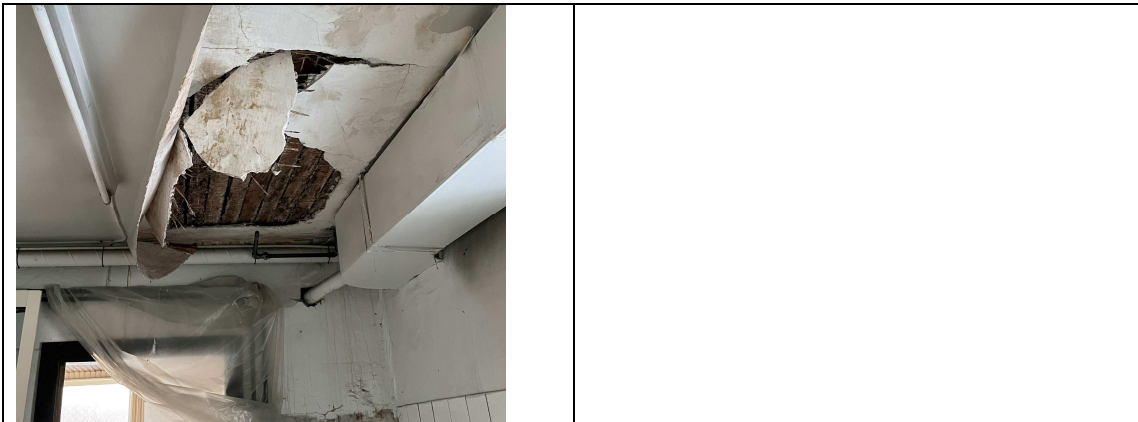
Billede 9 - Fugtskade indvendig grundet utæt tag
