Notat KON 02 - Tilstandsvurdering

Projekt navn	PAL – Fremtidens Palads
Projekt nr.	211247
Dokument nr.	-
Emne	Tilstandsvurdering af bygningen
Dato	12-12-2022
Revisionsdato	-
Til	Projektgruppen
Fra	Alfred Mortensen

Tilstandsvurdering af facade Palads Teatret i København

Sag: Palads Teatret, Axeltorv 9, 1609 Kbh. V

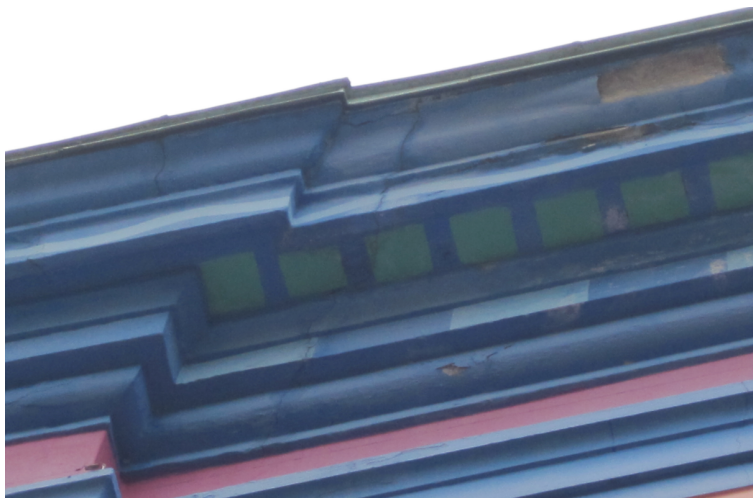
Revner er gennemgående i gesims / murkrone

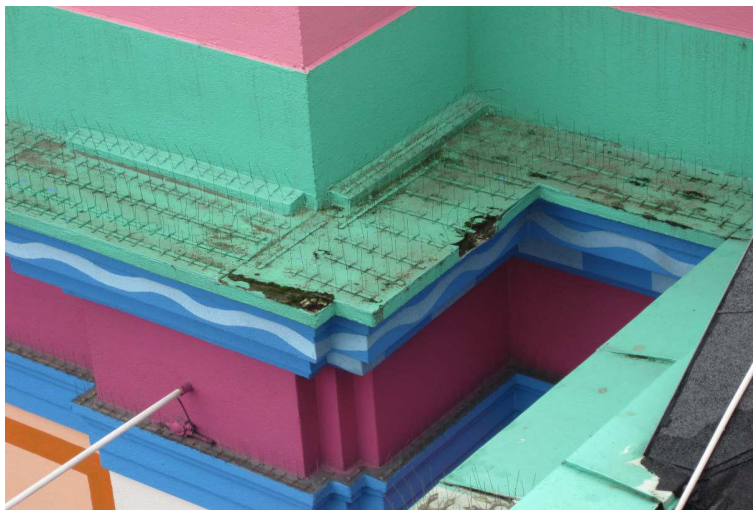
Bygningens mange pilastre, gesimser, fremspring og risalitter er naturlige svage punkter på facaden, og der kunne konstateres flere svigt i afdækninger

og inddækninger. Inddækninger er af meget varierende art og kvalitet, og generelt trænger inddækningerne til en opretning.

Svigt ved inddækning af gesimskant

På overside af gesimskanter og værn etableres afdækning ved zink eller kobber med indskud i væg og med stående fals og drypnæse. Ved gennemføringer af nedløbsrør i gesimskanter, etableres føringsrør således, at konstruktionen ikke svækkes ved at rørstykkerne arbejder. Alle blikkenslagerarbejder bør udføres efter oprindelige arbejdsprincipper jfr. bygningens alder, og nederste rørstykker bør udføres som galvaniserede rør.

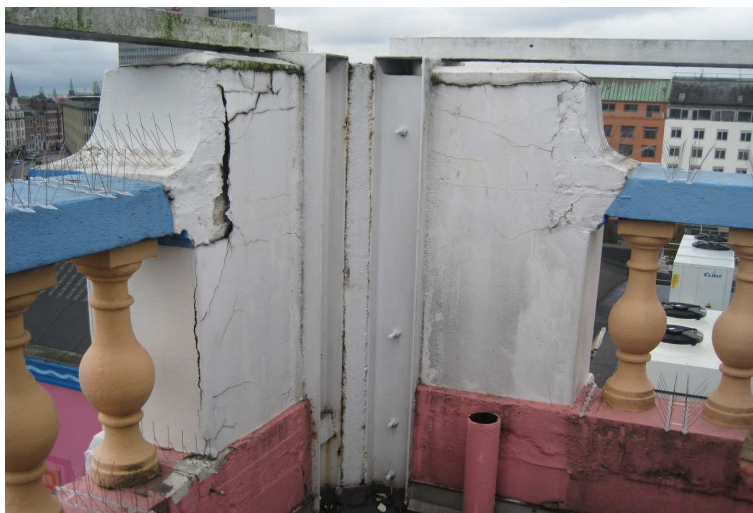
Bygningens tårn mod Axeltorv skal ved en renovering have særlig bevågenhed, idet murværkssøjlerne her er svækket af vejrligets slid. De tidligere (ikke ibrugværende) beslag til "Palads" skiltet, og andre beslag, som ikke er i brug, skal afmonteres i forbindelse med en renovering af tårnet.

Svækket murværk i åbent tårn / be-
slag m.m.

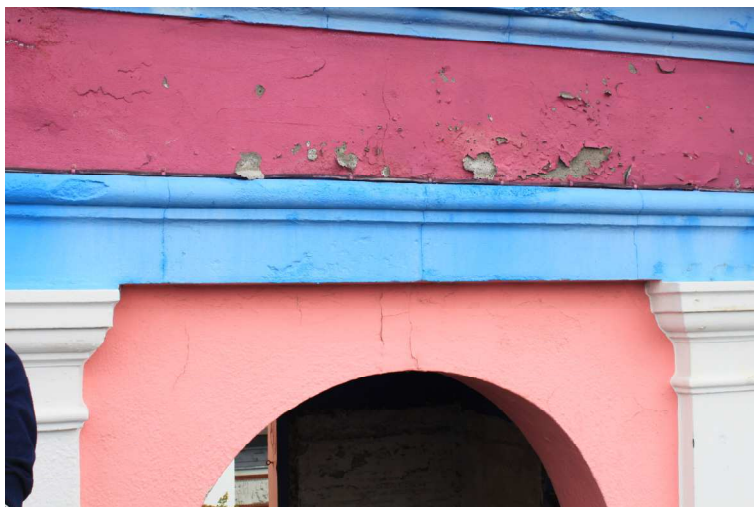
Murstykke over
rundbue på tårn

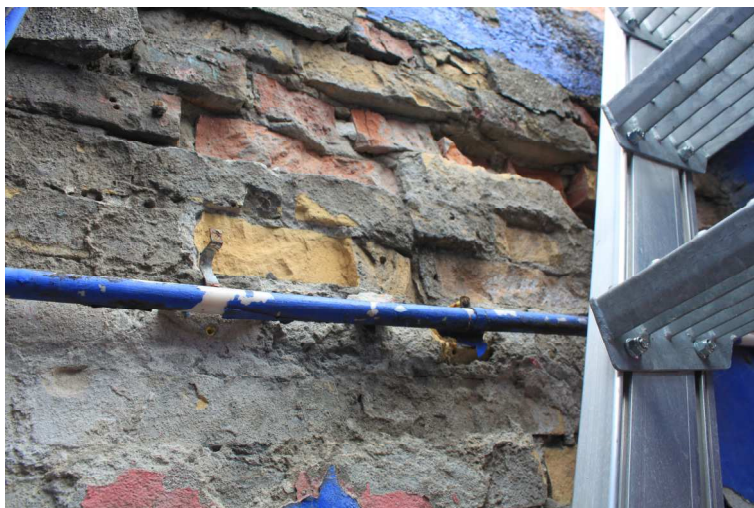
Indvendig i åbent
tårn, hvor mur-
værket er meget
medtaget.

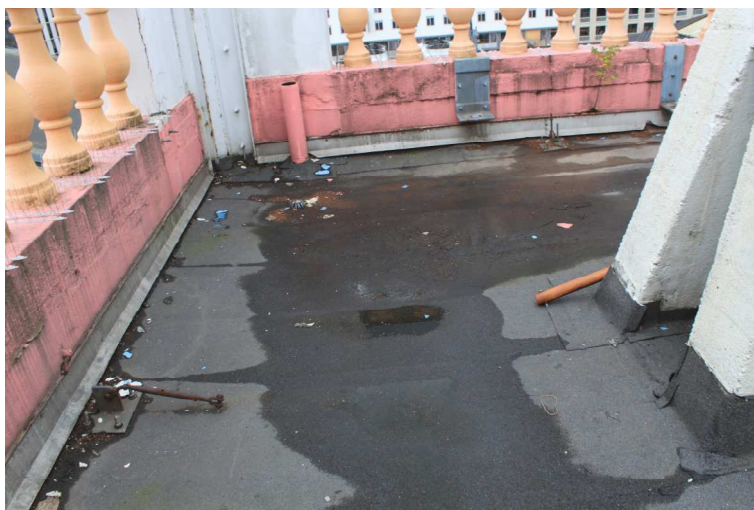
Beslag og bygge
affald mv. på tag-
flade

På tagflader foretages oprydning for løse genstande og ikke ibrugværende beslag og gennemføringer afmonteres og fjernes. Afløbsskåle og render bør eftergås, ligesom at fald mod afløb i tag kontrolleres.
