NOTAT

18. maj 2006

### **Forureningsundersøgelser, 5 X 5 boliger**

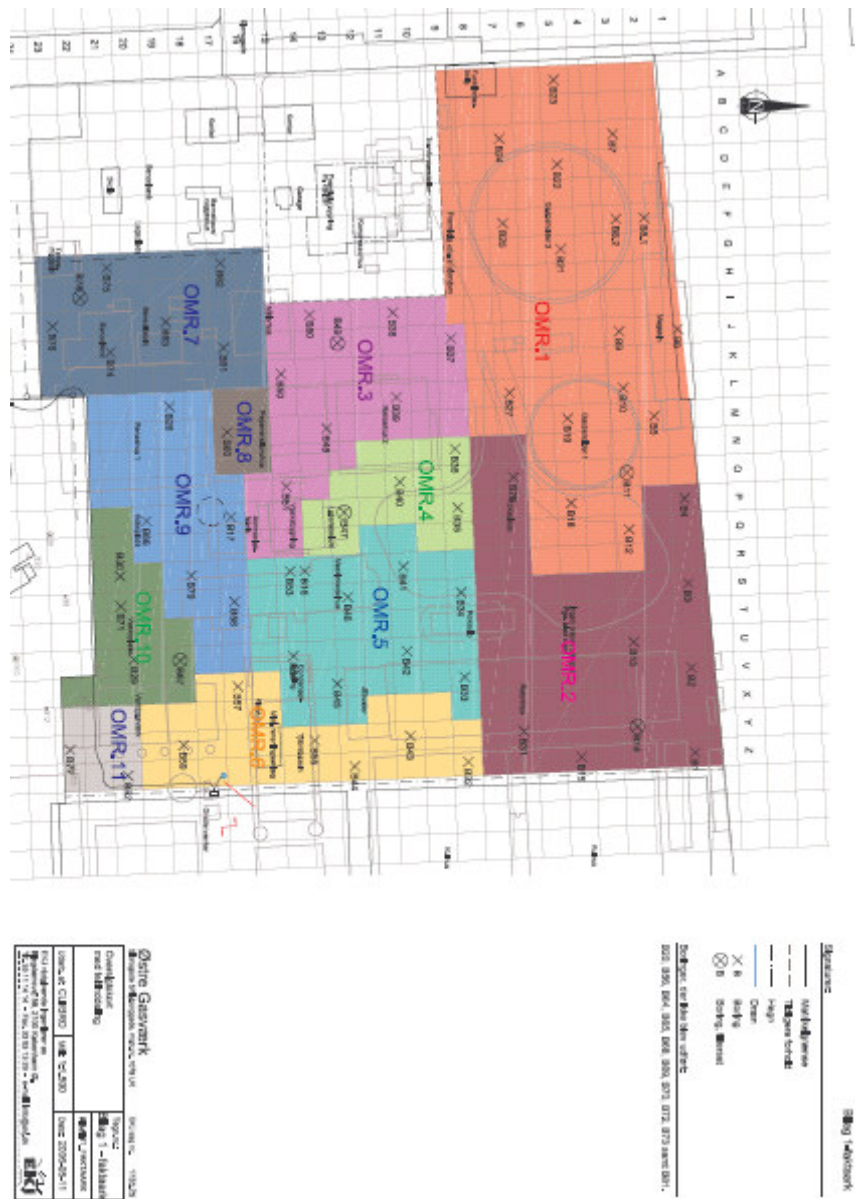
### Østre Gasværk, vestlige del

1. Der er fundet begrænset forurening med tungmetaller i fyldlaget
2. Der er fundet udbredt og meget kraftig forurening med tjærestoffer (PAH) i fyldjorden, på den sydlige del i hele fyldlagets tykkelse på 3 m under teræn
3. Der er fundet udbredt og meget kraftig forurening med olie i fyldlaget og visse steder også dybere.
4. Der er fundet begrænset forurening med cyanid.
5. Der er fundet udbredt og kraftig forurening med benzen i jordluften.
6. Ved boligbyggeri skal fyldjord til 0,5 m under terræn udskiftes med ren jord på kommende ubefæstede arealer. Ved byggeri med kælder skal der foretages foranstaltninger mod inddampning af forurening til boligerne, som for eksempel bortgravning af jord eller lignende

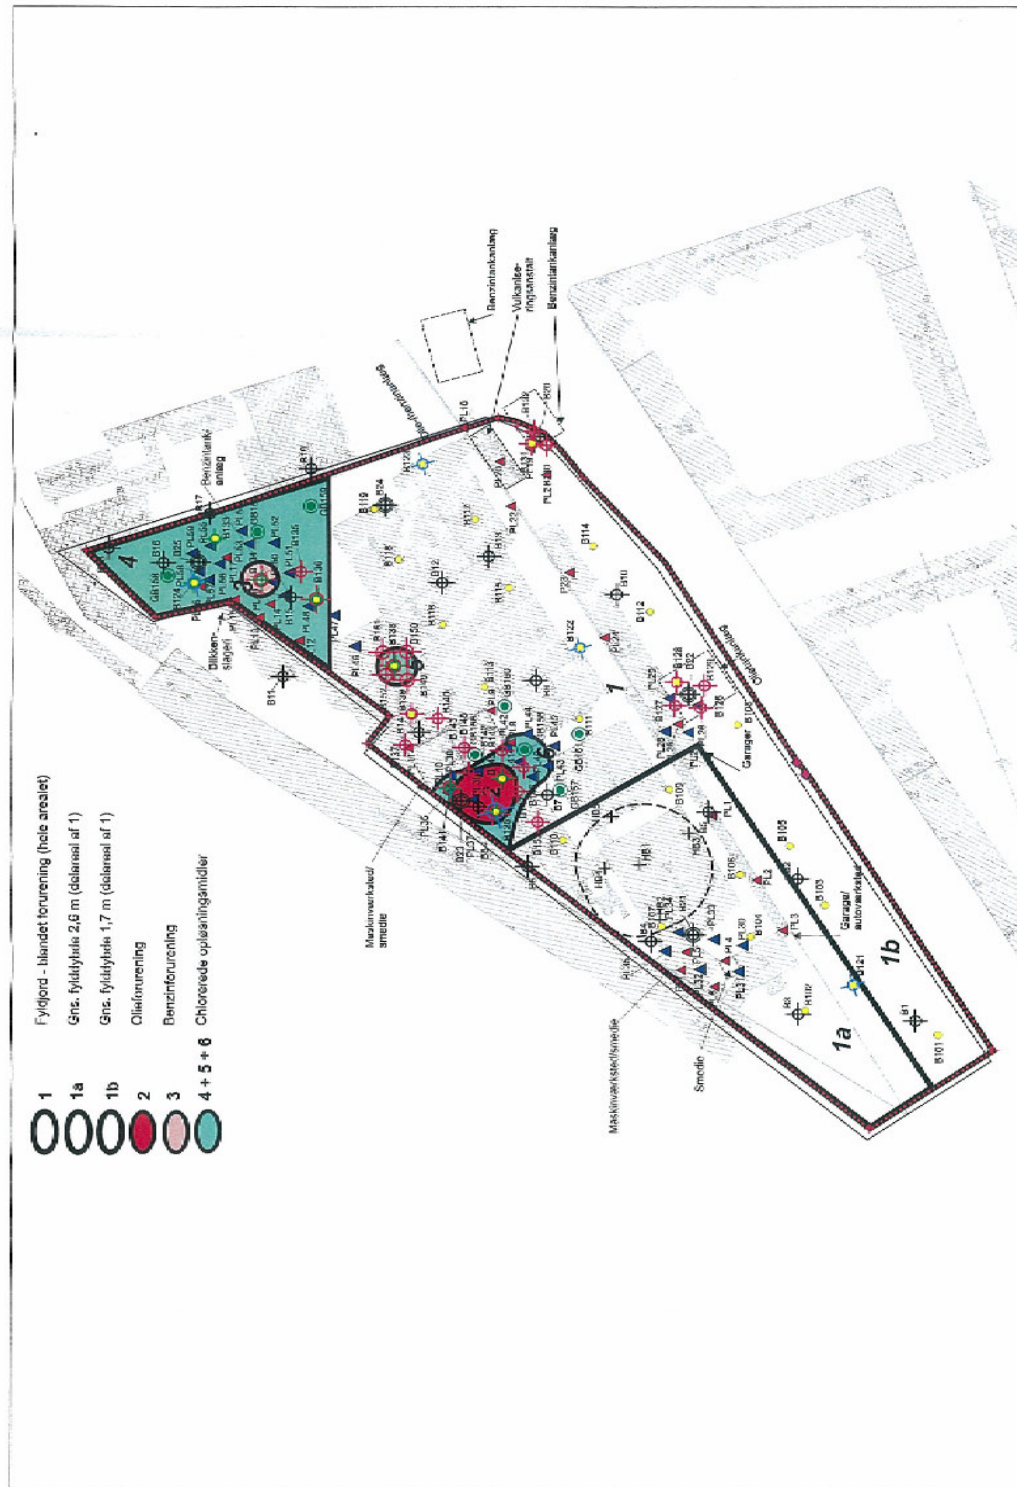
Beauvaisgrunden

1. Der er fundet udbredt og kraftig forurening med tungmetaller i fyldlaget.

2. Der er fundet udbredt og kraftig forurening med tjærestoffer i fyldlaget.
3. Der er fundet udbredt og kraftig forurening med olie i fyldlaget.
4. Der er fundet og afgrænset en kraftig forurening med benzin
5. Der er fundet og afgrænset en kraftig forurening med diesel/fyringsolie
6. Der er fundet kraftig forurening med chlorerede opløsningsmidler i jordluften i 3 delområder.
7. Ved boligbyggeri skal fyldjord til 0,5 m under terræn udskiftes med ren jord på kommende ubefæstede arealer. Ved byggeri ovenpå forurening med olie og chlorerede opløsningsmidler skal der foretages foranstaltninger mod inddampning af forurening til boligerne som for eksempel bortgravning af jord eller lignende.

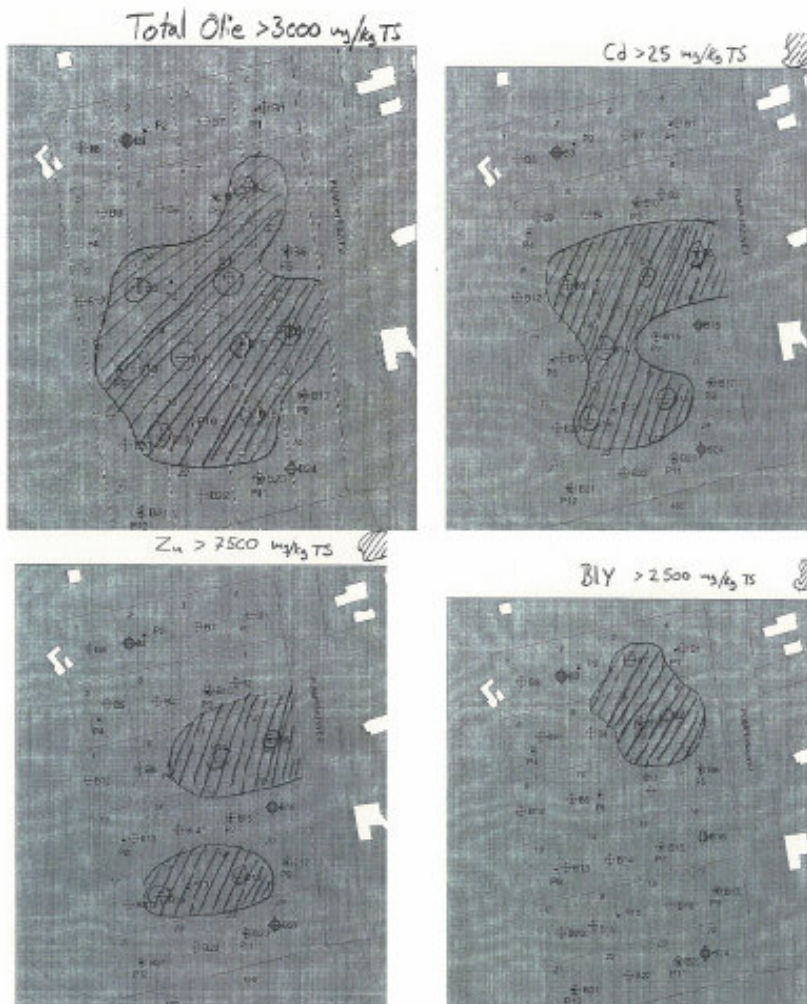
# Wagnersvej

1. Der er fundet udbredt og kraftig forurening med tungmetaller, herunder kviksølv, i fyldlaget
2. Der er fundet udbredt og kraftig forurening med tjærestoffer i fyldlaget
3. Der er fundet udbredt og kraftig forurening med olie i fyldlaget
4. Der er fundet kraftig forurening i sekundært grundvand
5. Ved boligbyggeri skal fyldjord til 0,5 m under terræn udskiftes med ren jord på kommende ubefæstede arealer og inddampning af forurening i boligerne skal forhindres ved fjernelse af 0,5 m jord i byggefelt

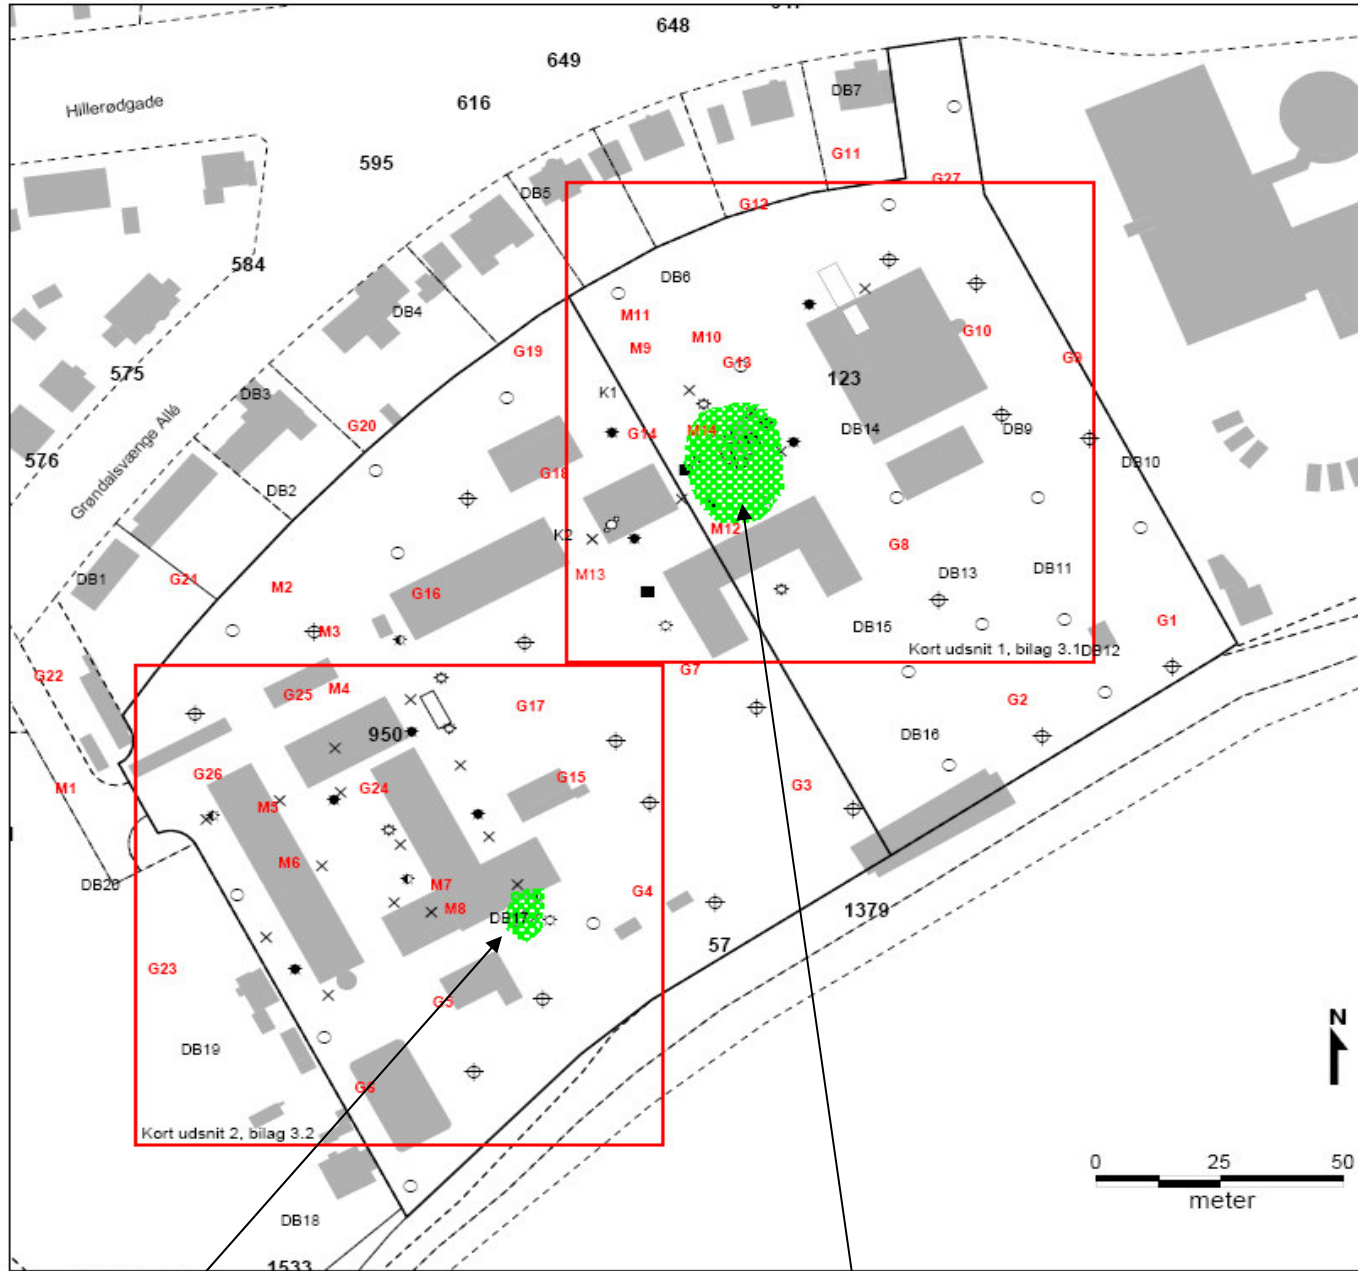
# Grøndalsvænge Allé

1. Der er fundet udbredt og kraftig forurening med tungmetaller i fyldlaget
2. Der er fundet udbredt og kraftig forurening med tjærestoffer (PAH) i fyldlaget

3. Der er visse steder fundet kraftig forurening med tung olie i klasse 3 og 4 i fyldlaget
4. Der er påvist et område med kraftig forurening med olie i det primære grundvand.
5. Ved boligbyggeri skal fyldjord til 0,5 m under terræn udskiftes med ren jord på kommende ubefæstede arealer. Ved byggeri med kælder over grundvandsforureningen skal der foretages oprensning af forureningen

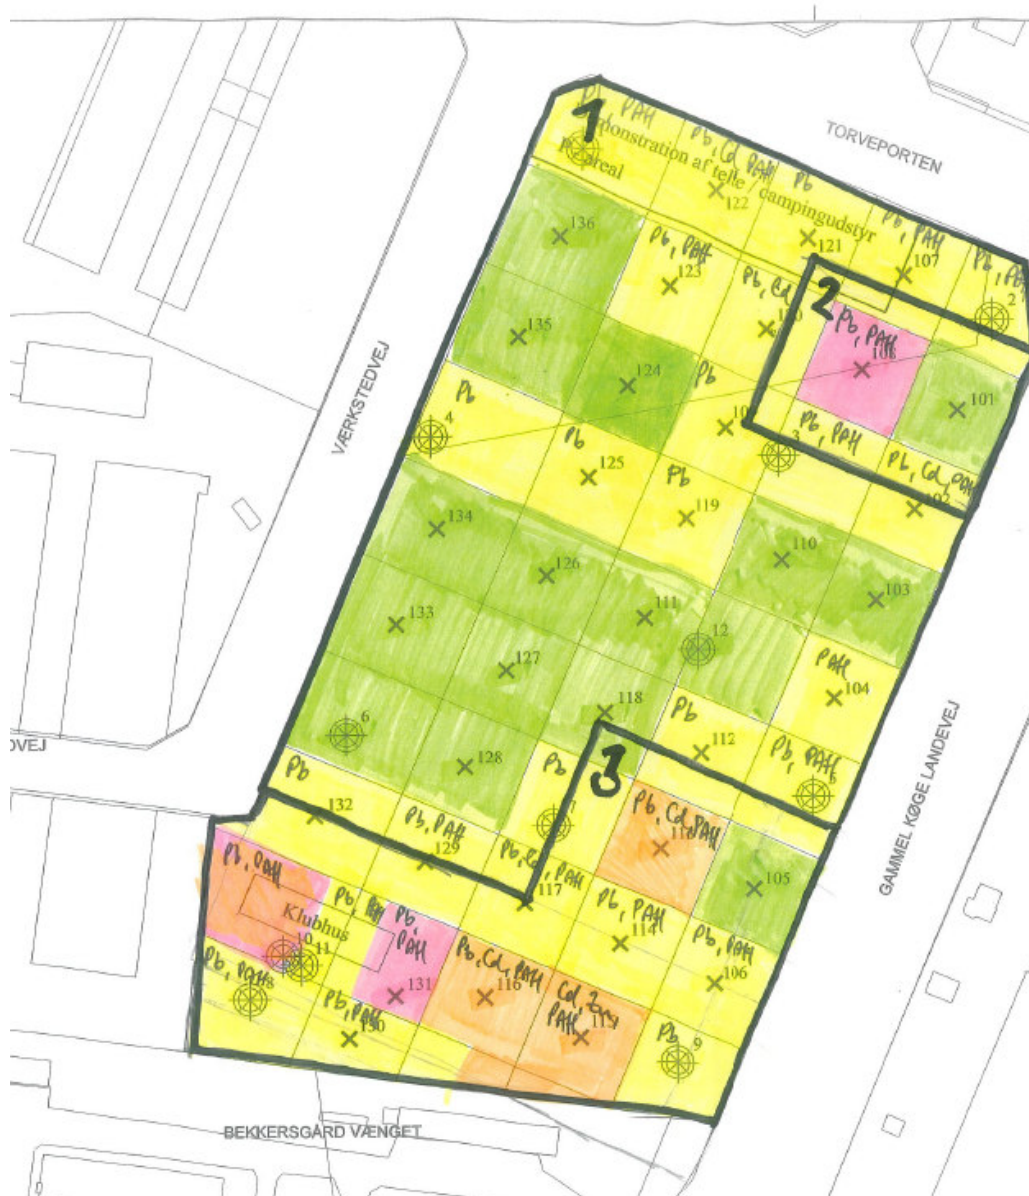
# Torveporten

1. Der er fundet udbredt, mindre kraftig forurening med tungmetaller i fyldlaget til ca. 0,8 m under terræn
2. Der er fundet udbredt, mindre kraftig forurening med tjærestoffer (PAH) i fyldlaget til ca. 0,8 m under terræn
3. Ved boligbyggeri skal fyldjord til 0,5 m under terræn udskiftes med ren jord på kommende ubefæstede arealer

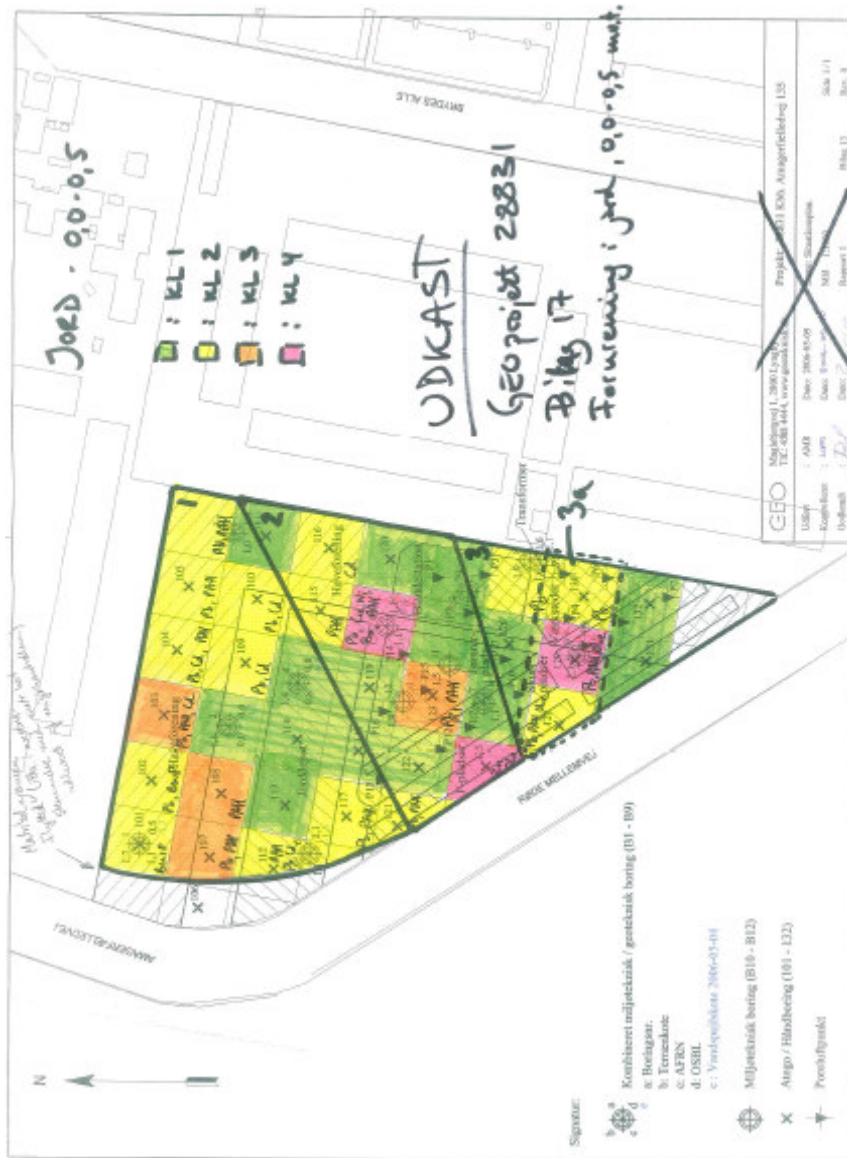
Amager Fælledvej 135

1. Der er fundet udbredt, mindre kraftig forurening med tungmetaller i fyldlaget til ca. 1,2 m under terræn
2. Der er fundet udbredt, mindre kraftig forurening med tjærestoffer (PAH) i fyldlaget til ca. 1,2 m under terræn
3. Ved boligbyggeri skal fyldjord til 0,5 m under terræn udskiftes med ren jord på kommende ubefæstede arealer

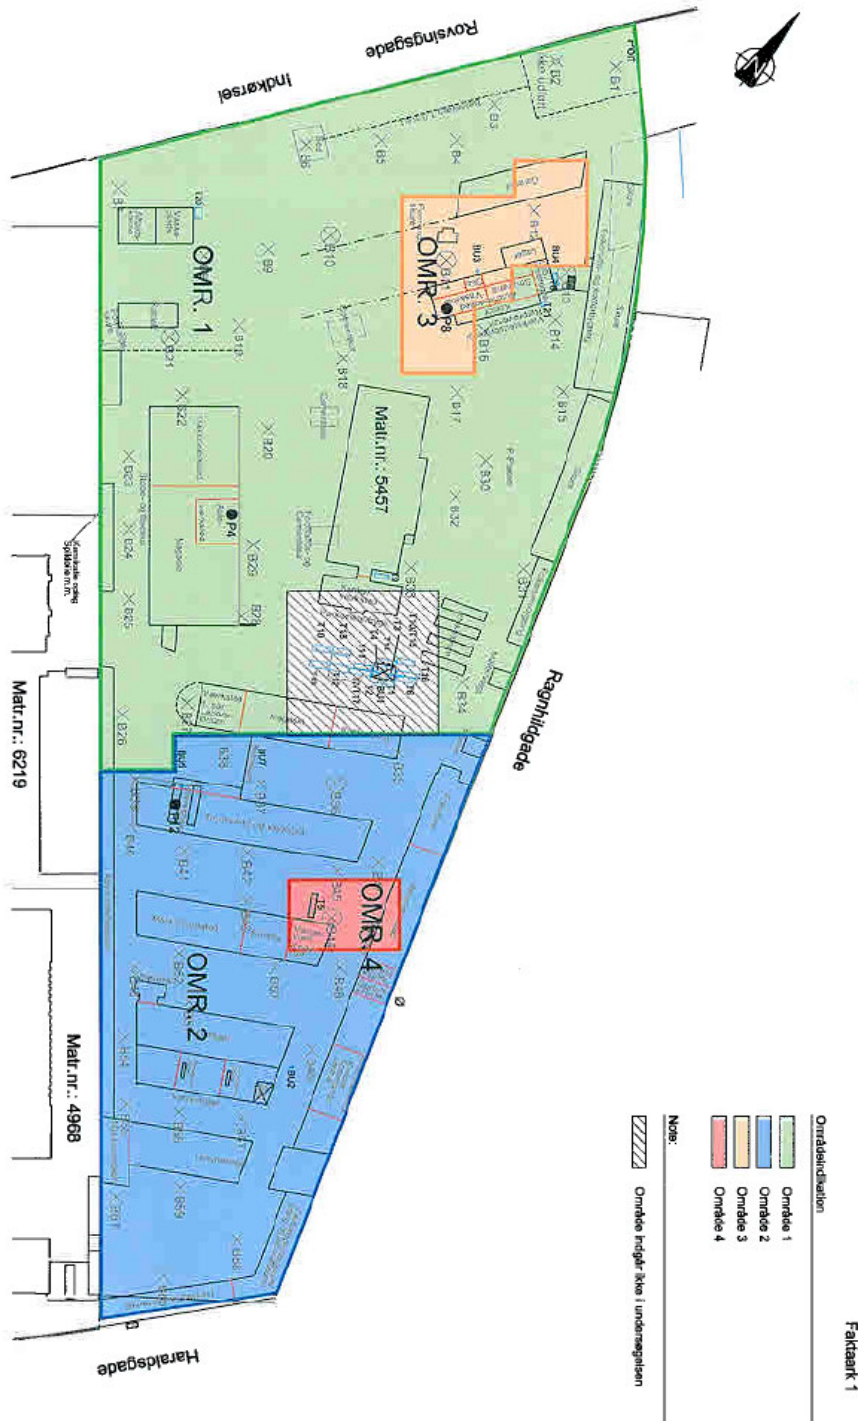
# Ragnhildgade

1. Der er fundet udbredt og kraftig forurening med tungmetaller i fyldlaget
2. Der er fundet udbredt og kraftig forurening med tjærestoffer (PAH) i fyldlaget
3. Der er visse steder fundet kraftig forurening med olie i fyldlaget, som kan medføre inddampning af forurening til boliger placeret over forureningerne

4. Der er fundet to dybereliggende områder med kraftig olieforurening
5. Ved boligbyggeri skal fyldjord til 0,5 m under terræn udskiftes med ren jord på kommende ubefæstede arealer. Ved boligbyggeri over olieforureninger skal disse fjernes for at undgå indampning af forurening til boliger.
