Bilag 4 Hørings svar

Teknisk gennemgang

Ejendommen Svanevej 10, 2400 København NV

September 2023

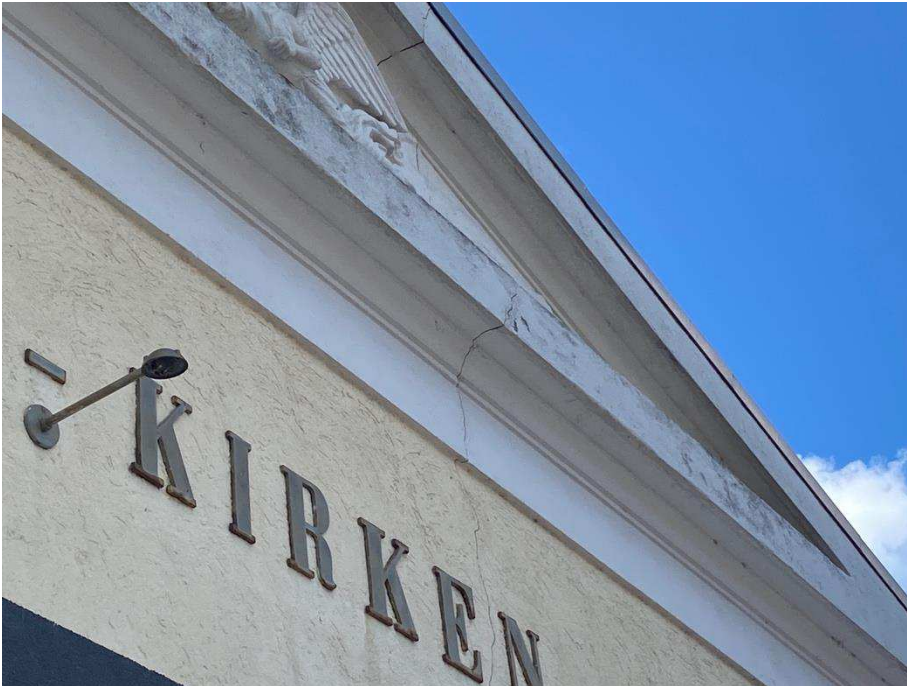
Bygningen har flere steder tydelige sætningsrevner.

I facader, gesimser og fundamenter er der store sætningsrevner. Revnerne vurderes som gennemgående i konstruktionen da de tydeligt forekommer både på ud- og indvendige sider af ydervæggene.

Udvendige sætningsrevner

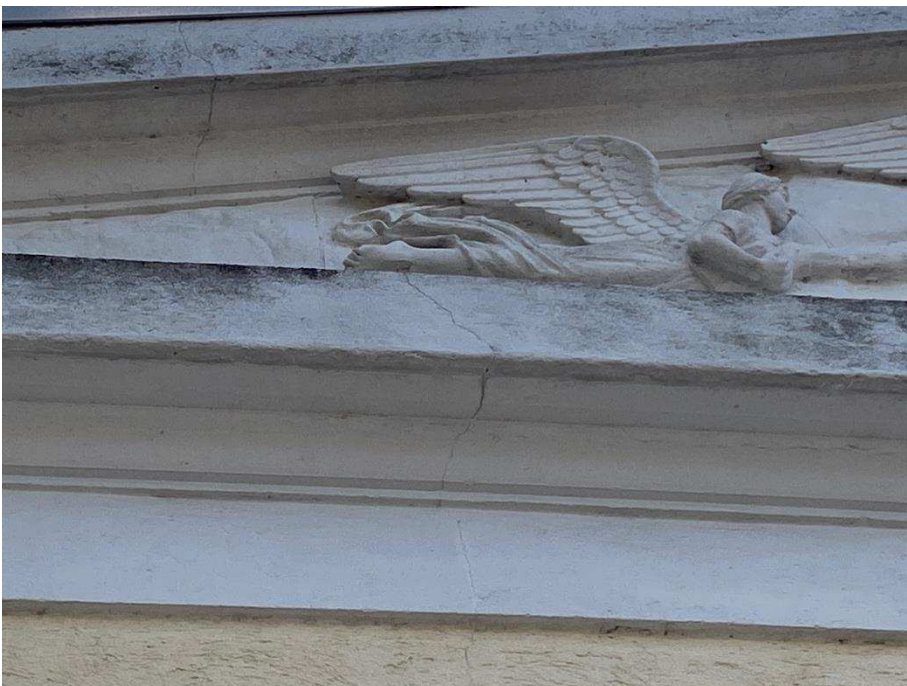
En meget kritisk sætningsrevne ved bygningshjørnet mod vejen skal have stor opmærksomhed. Bygningen har sat sig da undergrunden er blød/har givet sig. Der skal en del yderlige undersøgelser til for at kan svare på om bygningen overhovedet kan reddes.

Udvendig sætningsrevne, bygningshjørne

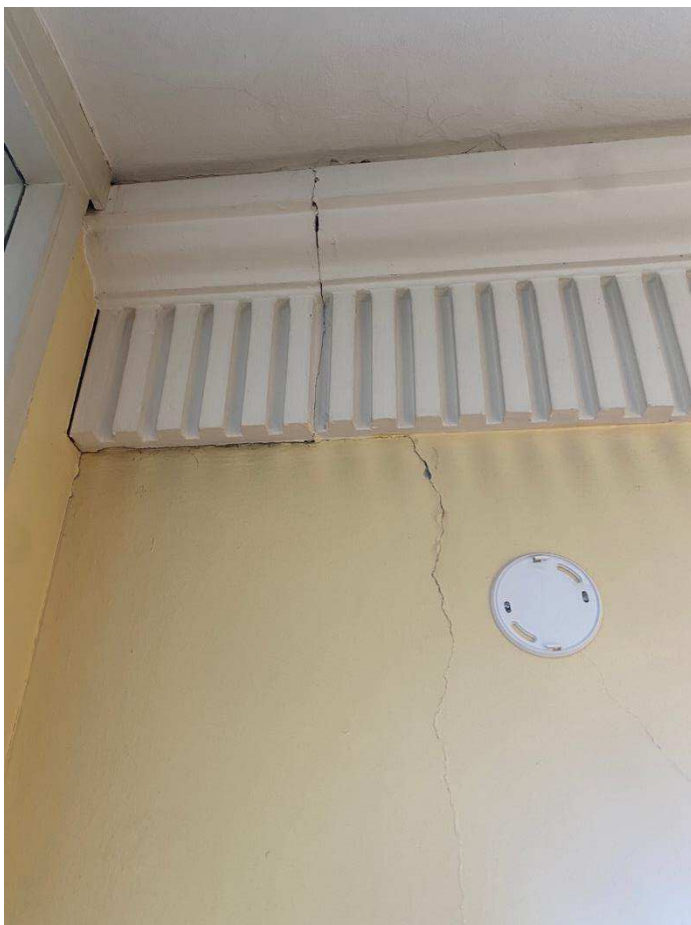
Sætningsrevner i kirkerum, gennemgående

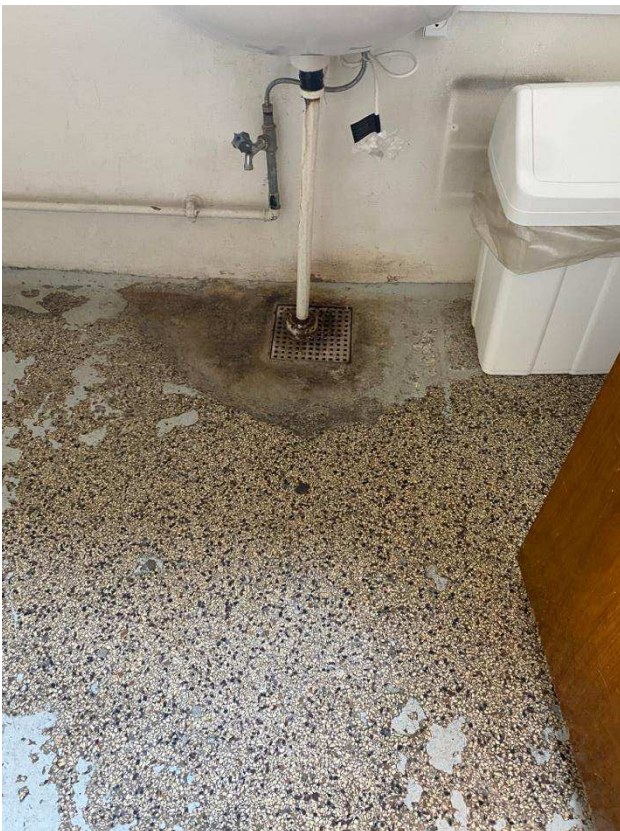
Installationer med gennemtæring

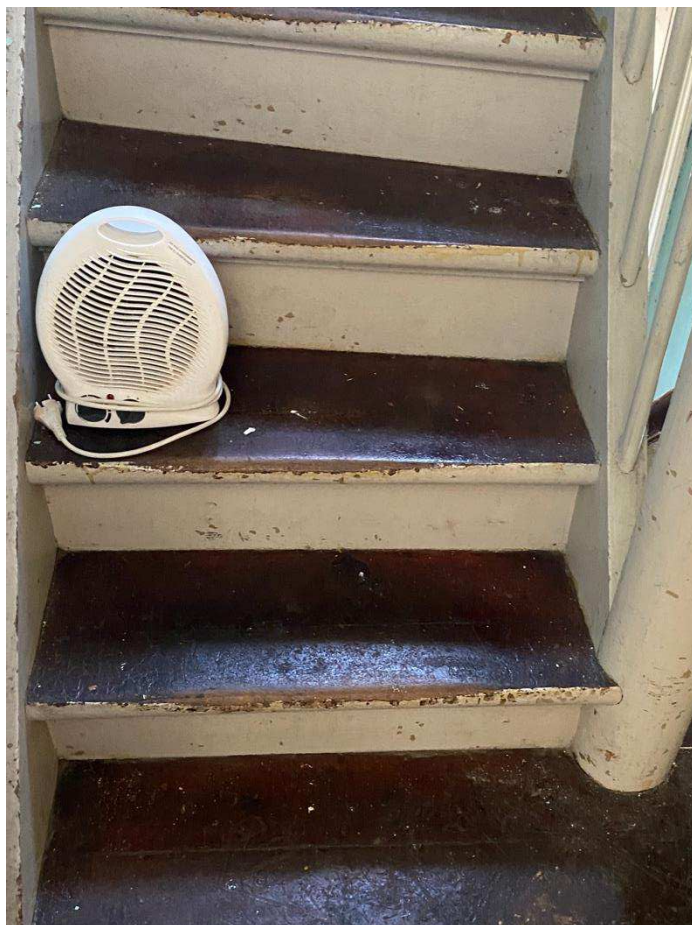
Nedslidte bygningsdele – trappe bygning 1

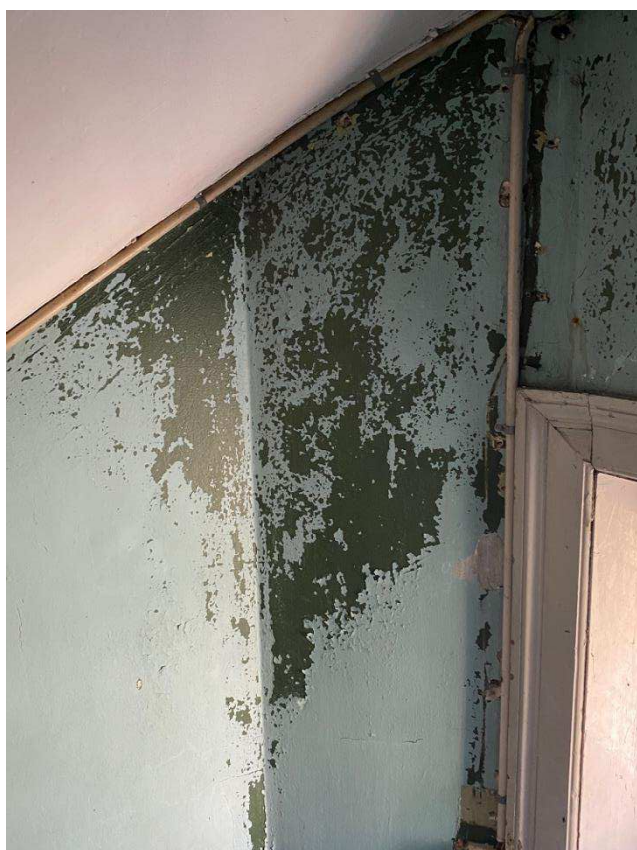
Nedslidte bygningsdele

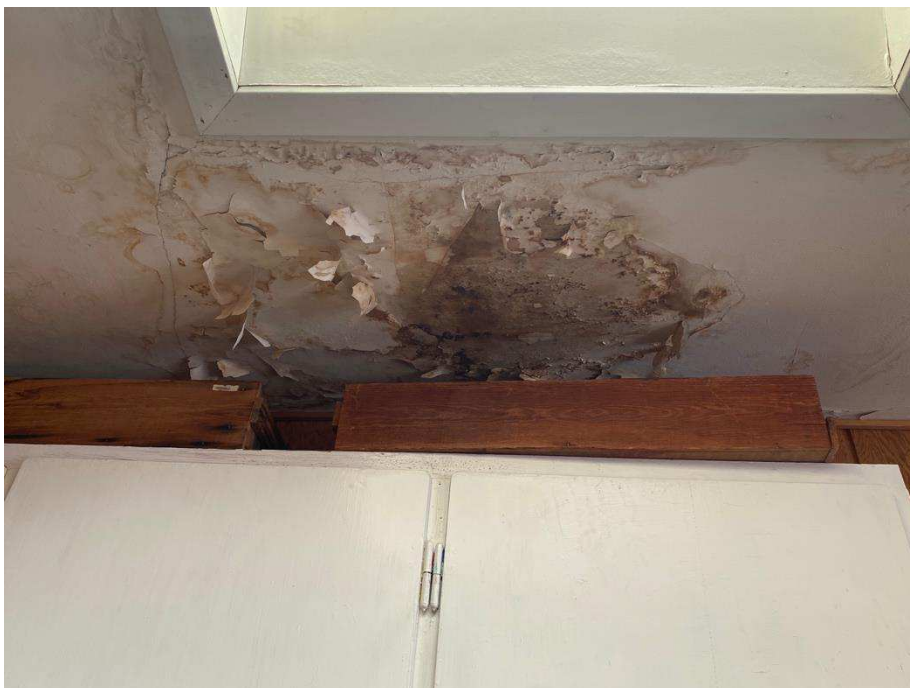
Bygningen er i en meget ringe tilstand. Specielt de tydelige fugtindtrængninger er kritiske i forhold til indeklimaet samt for om bevarelse af især bygningens tagkonstruktion er mulig, da den er meget medtaget.

Omfattende fugtskader på lofter i bygning 3

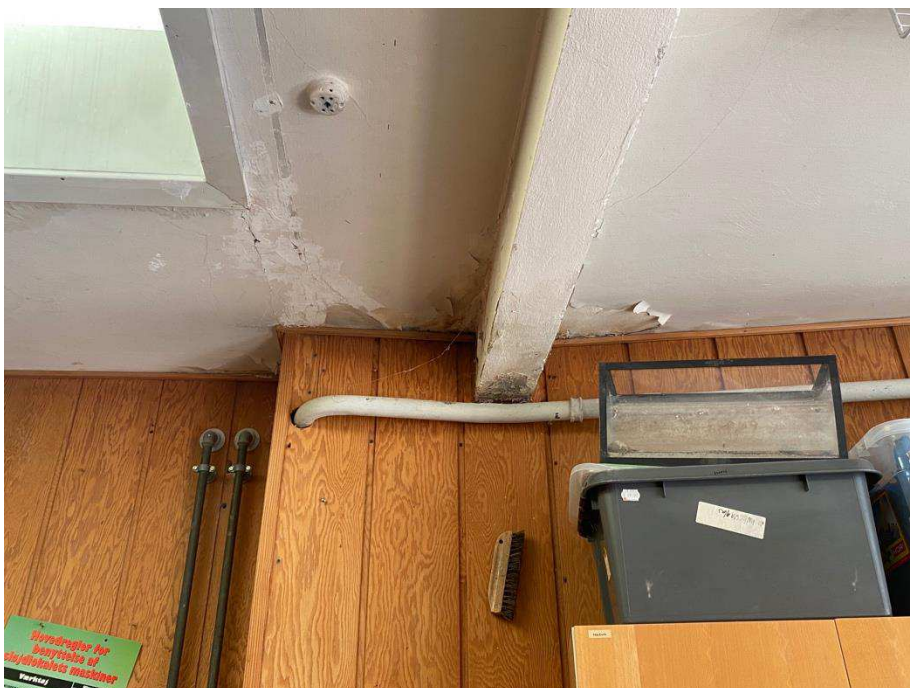
Fugtskader på lofter i bygning 3

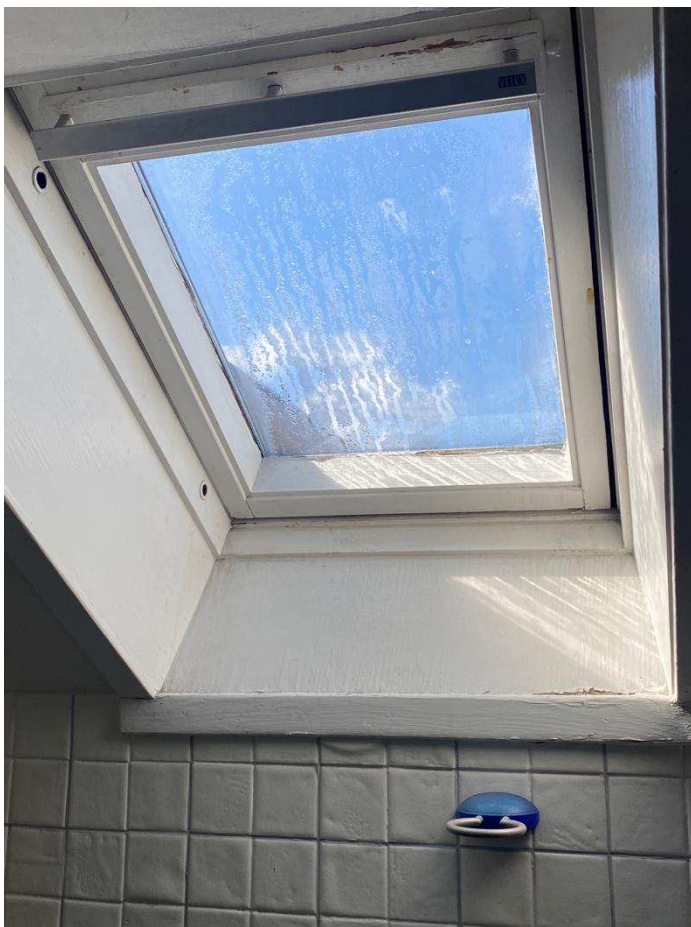
Fugtskader i vådrum

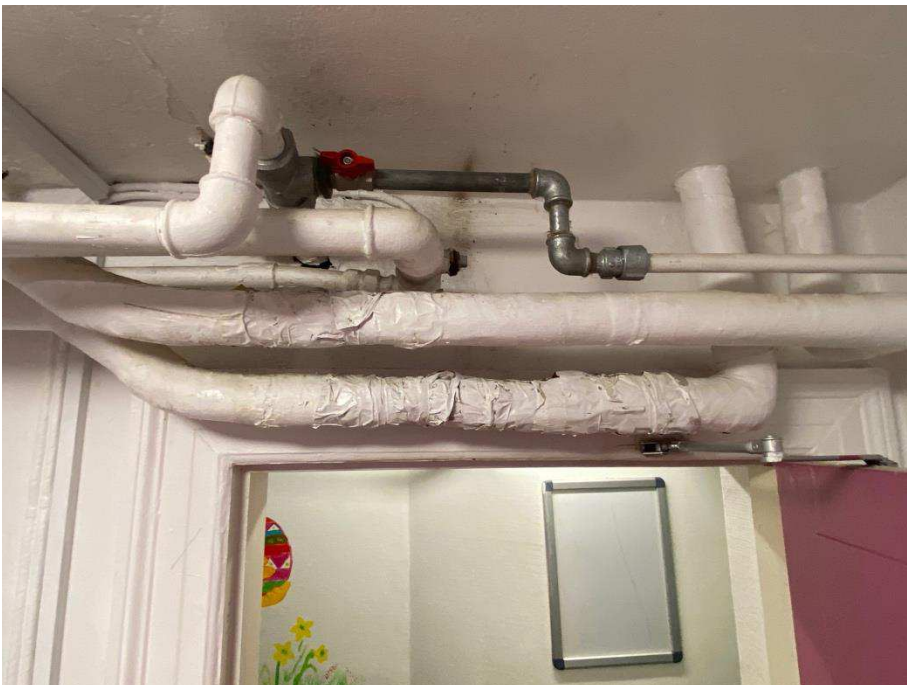
Installationer i kælder – slidte og begyndende gennemtæringer

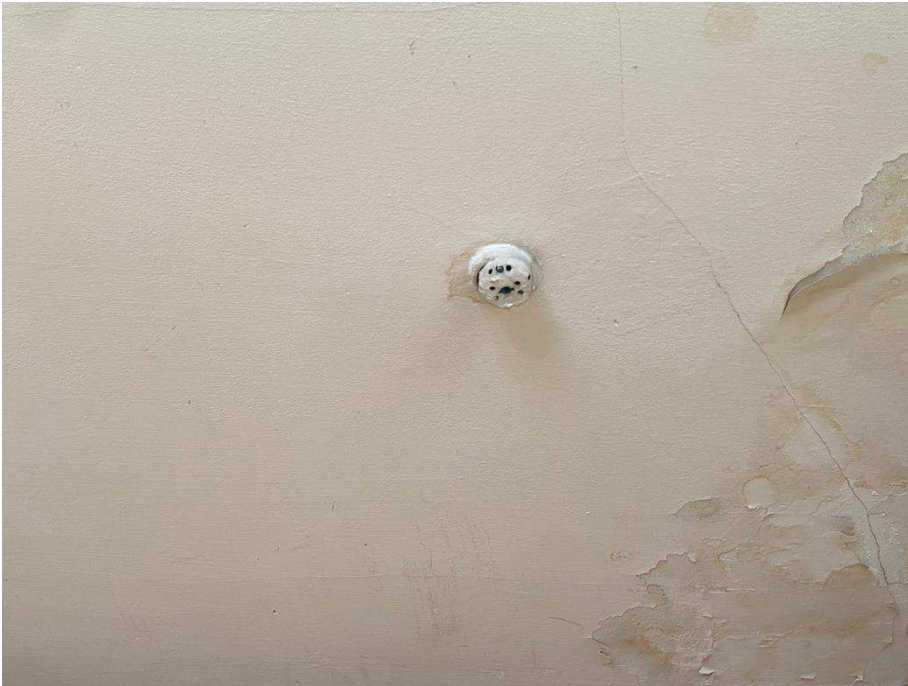
Udtjente og utidssvarende elinstallasjoner

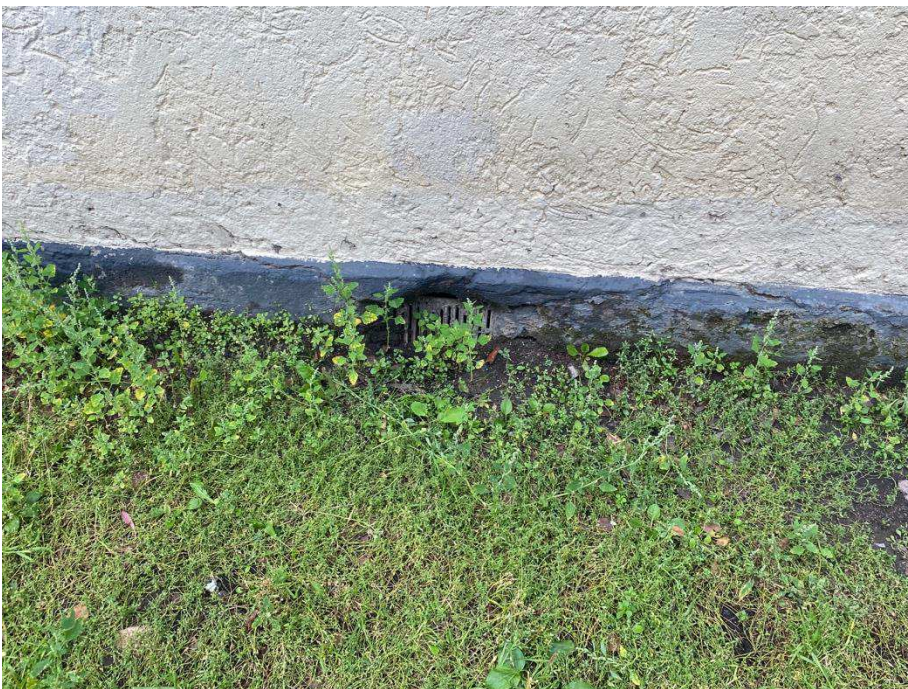
Sokkelriste på bygningen er generelt placeret for lavt i forhold til terræn, de ligger i niveau med terræn, og der kommer vand ind, dette kan umiddelbart ikke ændres, uden at sænke helle terrænet omkring bygningen.

Ventilationsristene har til formål at sikre tilstrækkelig ventilation under gulv / i krybekælder. Den nuværende lavt siddende placering sikrer ikke tilstrækkeligt mod vandindtrængen samt øger risikoen for tilstopninger.

Ventilationsriste, for lavt sittende i forhold til terræn

Korrekt placering min. 150 mm over terræn.

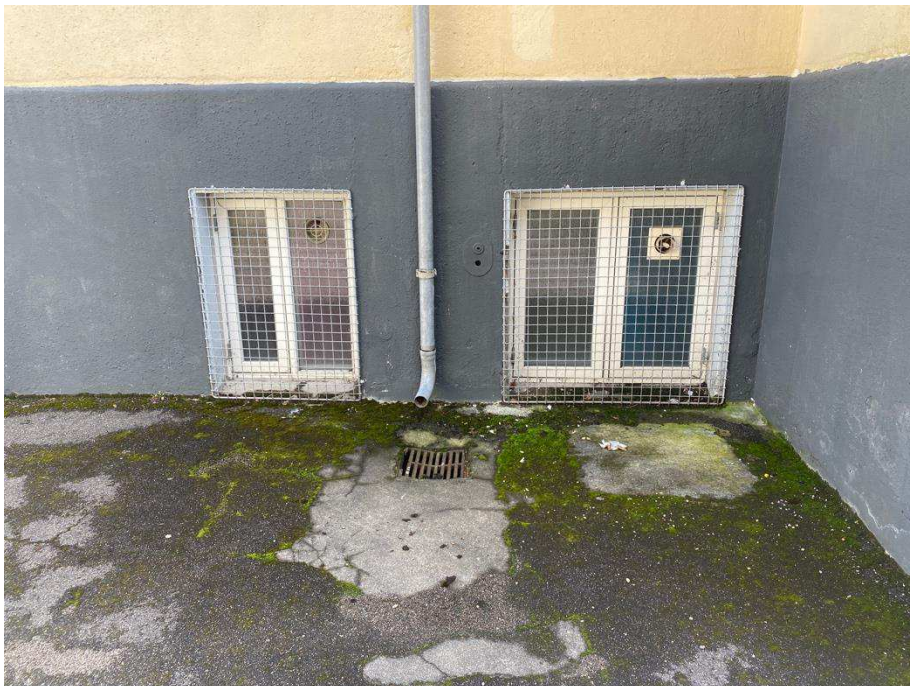
Vinduer med for lille opkant i forhold til terræn.

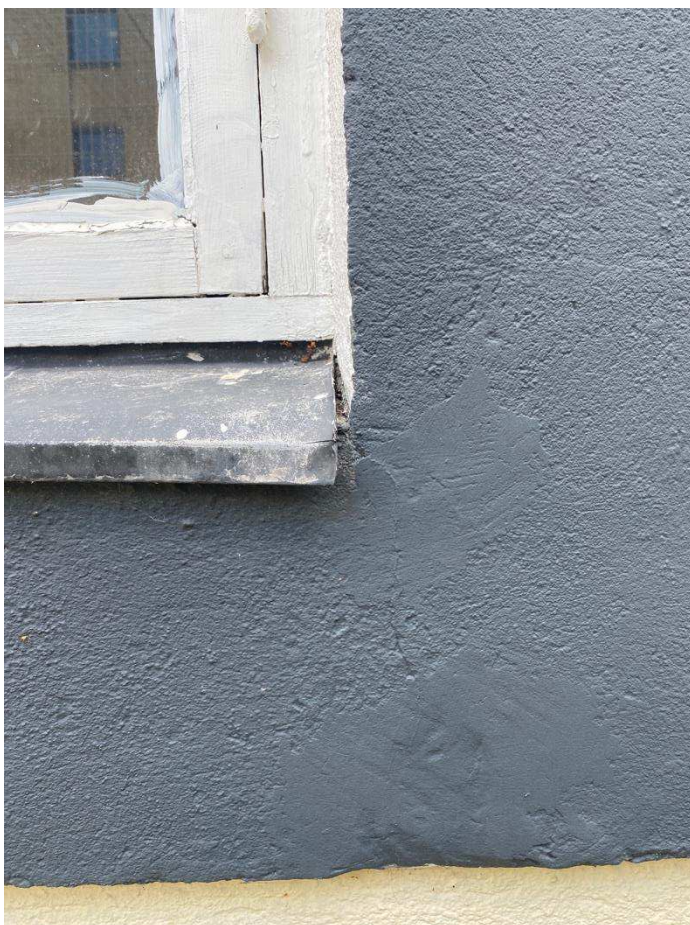
Utilstrækkelige inddækninger ved facadepartier, med risiko for vandindtrængen
