TINGBJERG KVARTER MILJØ STATION. RETABLERING.

DATO: 17.04.2009

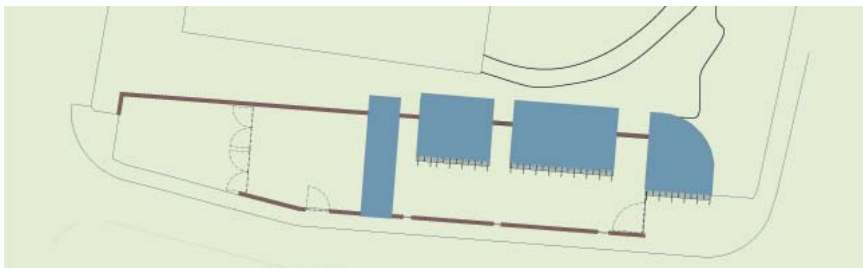
Diagram 1. Eksisterende forhold.

Ved branden er den tværgående bygning i miljøstationens vestligste fuldstændigt nedbrændt og tilstødende murværk og belægninger beskadiget. Endvidere er den nærliggende byggecentrals vestlige halvdel brandskadet.

Forslag 1 omfatter en genopbygning af kvartermiljøstationen som en kopi af det oprindelige projekt.

Dette omfatter at tværbygningen længst med vest genopføres og at den nærliggende byttecentrals vestlige halvdel retableres

Skader på omkringliggende murværk udbedres og de nære belægninger renoveres.
