Status på genopretning af stenkantene ved Sørne, Indre By

Betonundersøgelser af betonvægge langs Sortedams Sø (nordlig og sydlig del) og Peblinge Sø i København

Makroskopisk og mikroskopisk analyse af beton

Udarbejdet af: Sara E. Hoffritz
Kontrolleret af: Casper Vesterskov
Godkendt af: Nikolaj Skafte Koch
Dato: 08.05.2024
Version: 002
Projekt nr.: 1018523

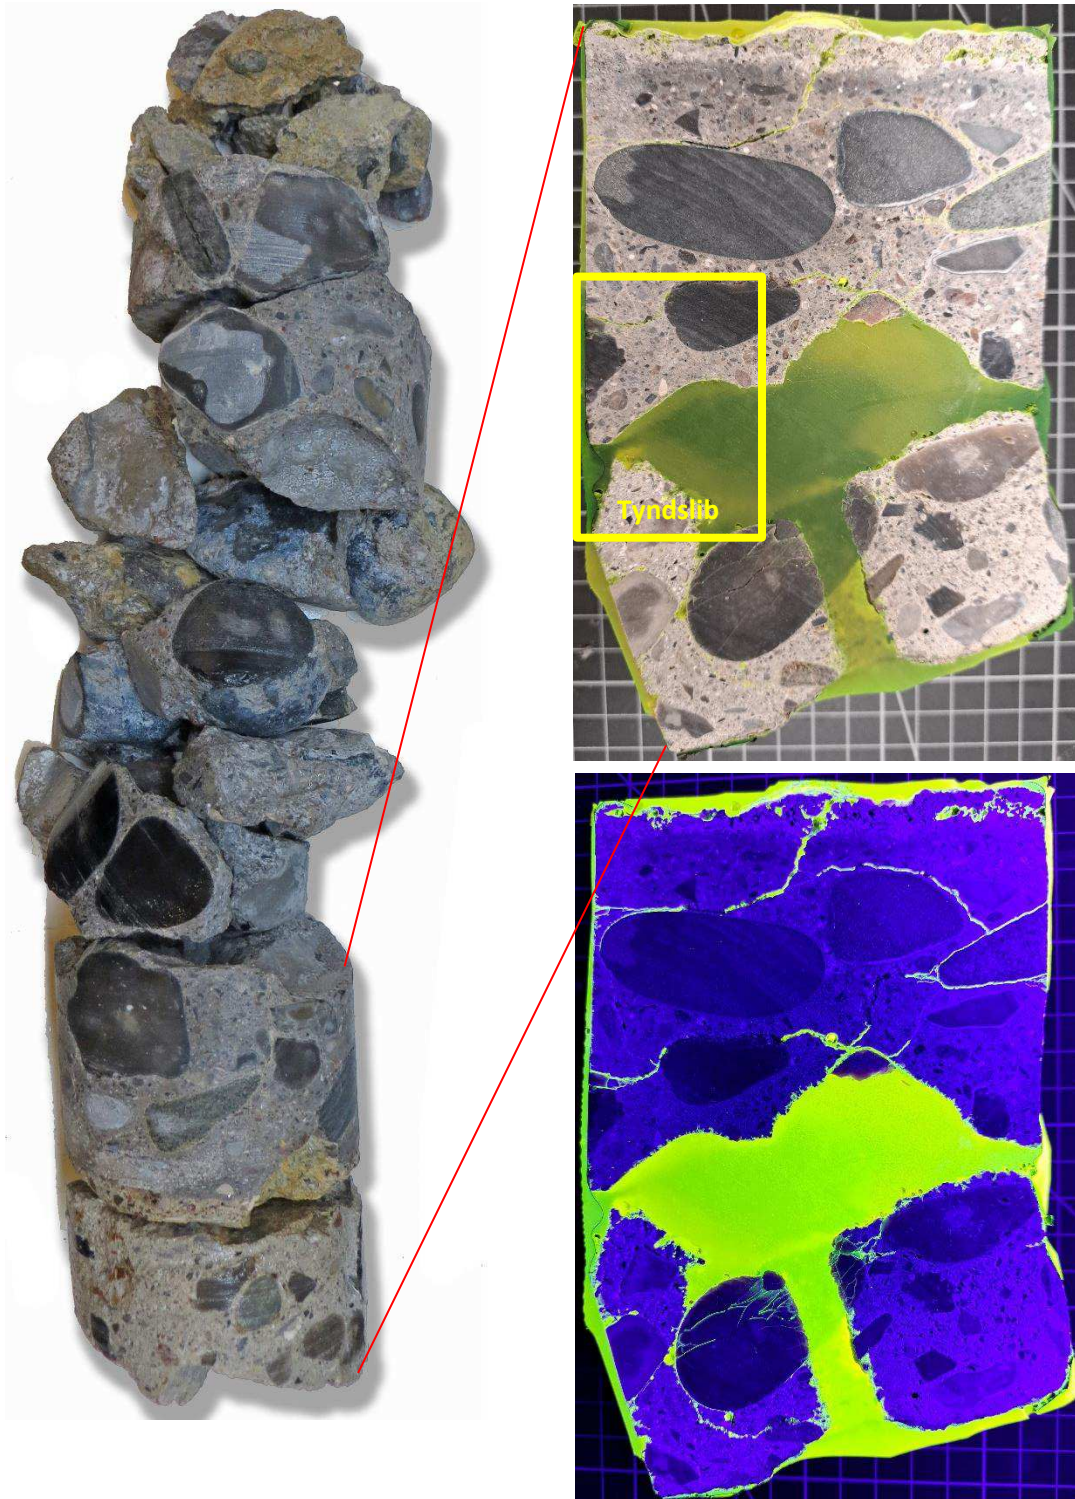
Revnen i 300 mm afstand til overside af betonvæg vurderes at kunne være et gammelt, utæt støbeskel, hvorigennem der passerer vand og luft alt afhængig af vandspejlets niveau i søen.

Figur 1. Prøve 1 - Foto af borekernen med boresiden orienteret op. De to nederste brudstykker af borekernen er imprægneret med epoxy og gennemskåret aksialt.

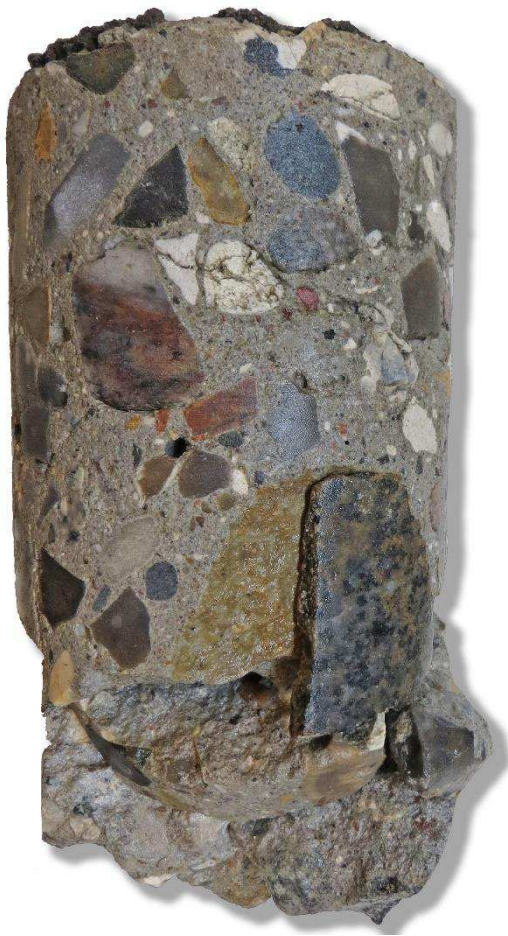
Betonens er, på trods af sin unge alder, stærkt præget af revnedannende alkaliskelreaktioner, samt kraftig fugtgennemsvivning og fortsat aktive revner. Nogle revner bærer præg af at være dannet som resultat af støbning i vinterperioden med frostpåvirkning af relativt frisk beton.

Figur 3. Prøve 2 - Foto af borekernen med boresiden orienteret op. Størstedelen af kernen er imprægneret med epoxy og gennemskåret aksialt.

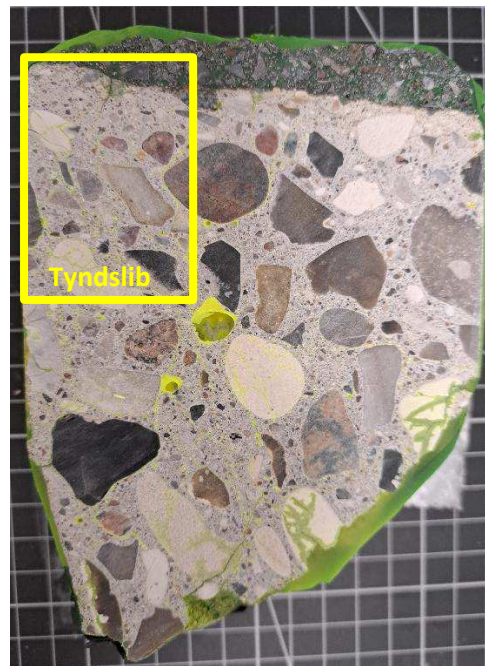
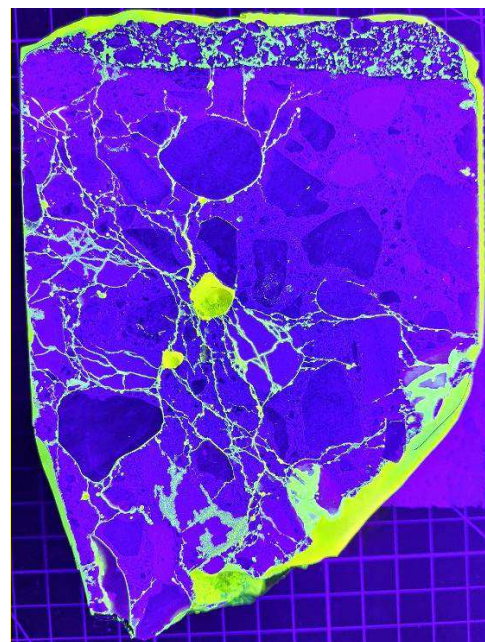
Betonens kan beskrives som værende under kraftig nedbrydning og med fortsat aktive (bevægende) revner.

Figur 4. Prøve 2 - Foto af gennemskåret kerne, som er imprægneret med fluorescerende epoxy og vist under normal belysning øverst og UV-belysning nederst.

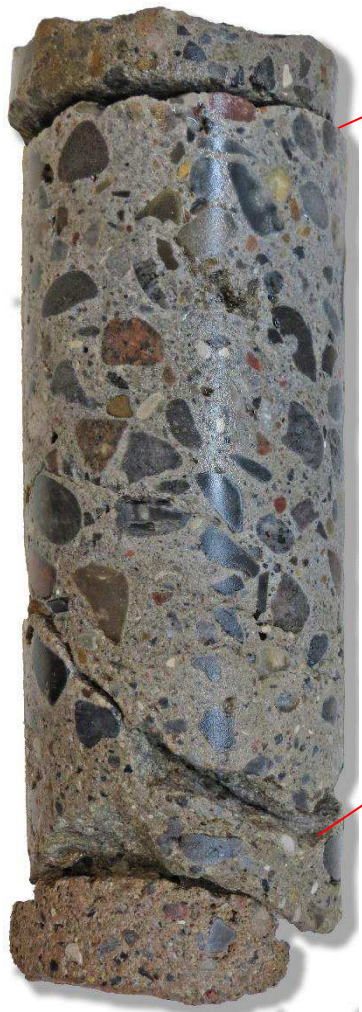
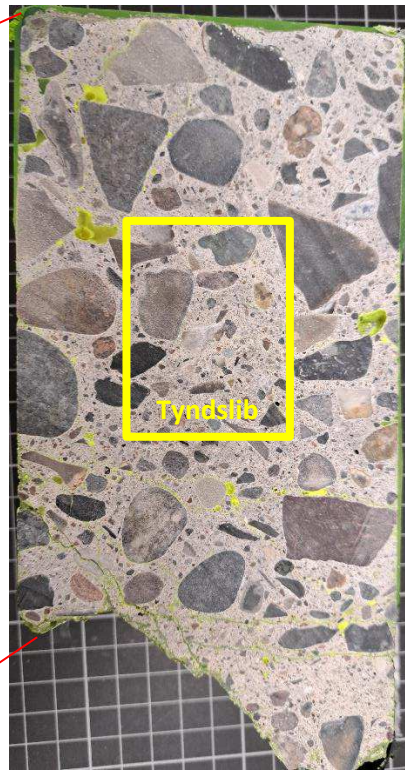
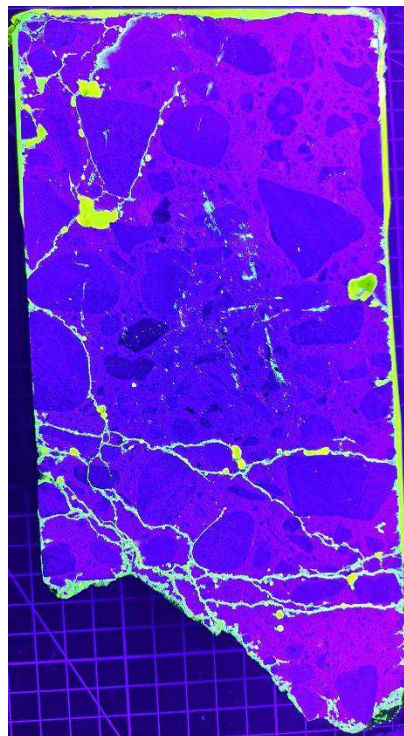
Betonens har en høj mængde revner, som tyder på at være dannet tidligt efter betonens støbning, muligvis som resultat af frost, men de kan også være resultat af sulfatangreb. Revnerne bærer præg af at være fortsat aktive (bevægende). Cementpastaen fremstår meget porøs og udvasket og styrken må forventes påvirket deraf.

Figur 5. Prøve 3 - Foto af borekernen med boresiden orienteret op. Det store brudstykke af borekernen er imprægneret med epoxy og gennemskåret aksialt.

Figur 6. Prøve 3 - Foto af gennemskåret kerne, som er imprægneret med fluorescerende epoxy

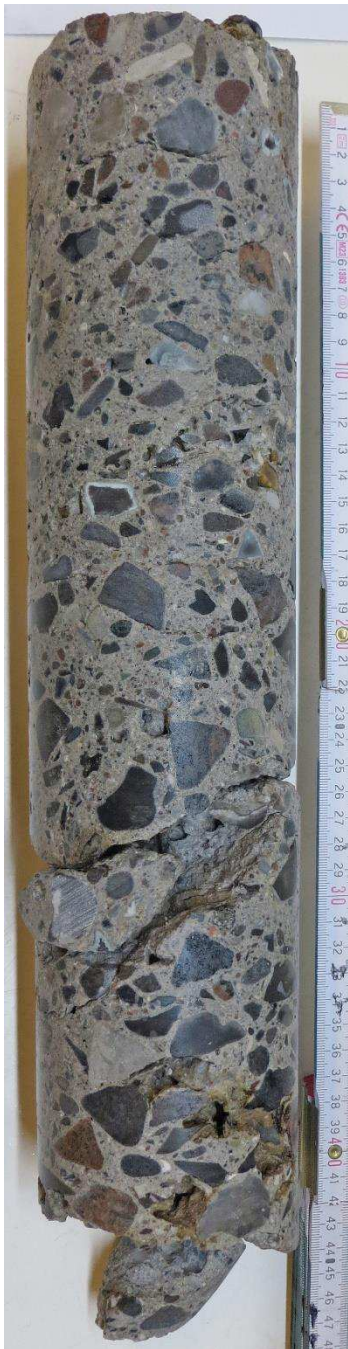
Der optræder en høj mængde af alkaliskelreaktioner i denne beton, som har forårsaget grove revner især i den øverste del af betonen. Betonens er ikke luftindblandet og der optræder en høj mængde sekundære udfældninger i luftporerne, med det resultat at betonen slet ikke er frostsikker.

Figur 7. Prøve 4 - Foto af borekernen med boresiden orienteret op. Størstedelen af borekernen er imprægneret med epoxy og gennemskåret aksialt.

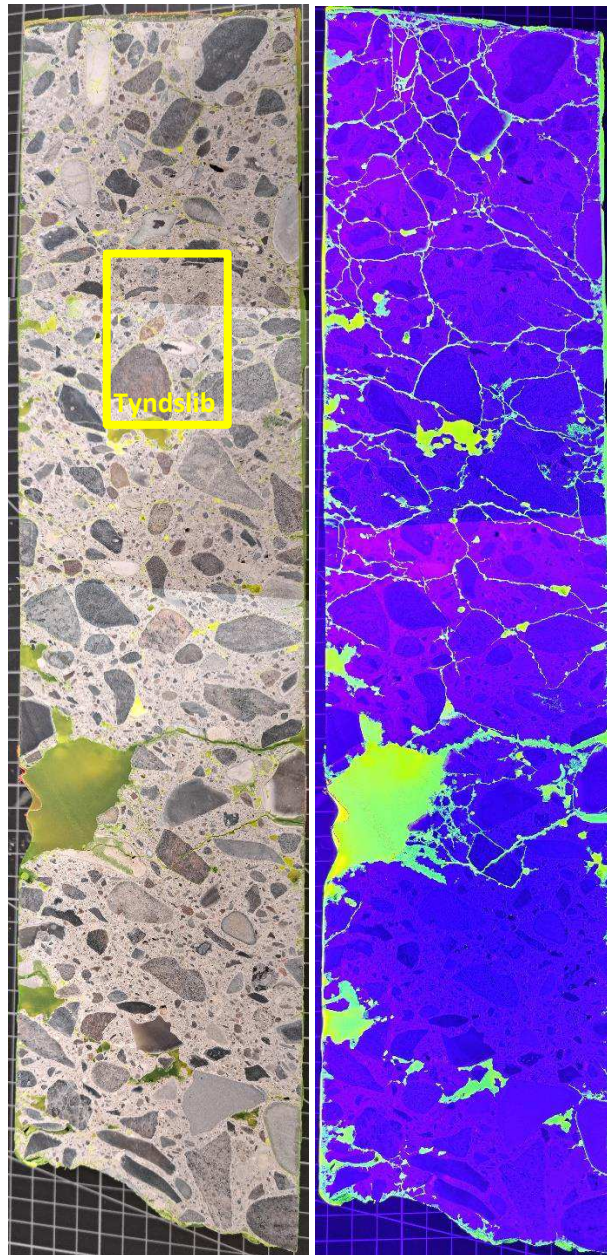
Figur 8. Prøve 4 - Foto af gennemskåret kerne, som er imprægneret med fluorescerende epoxy

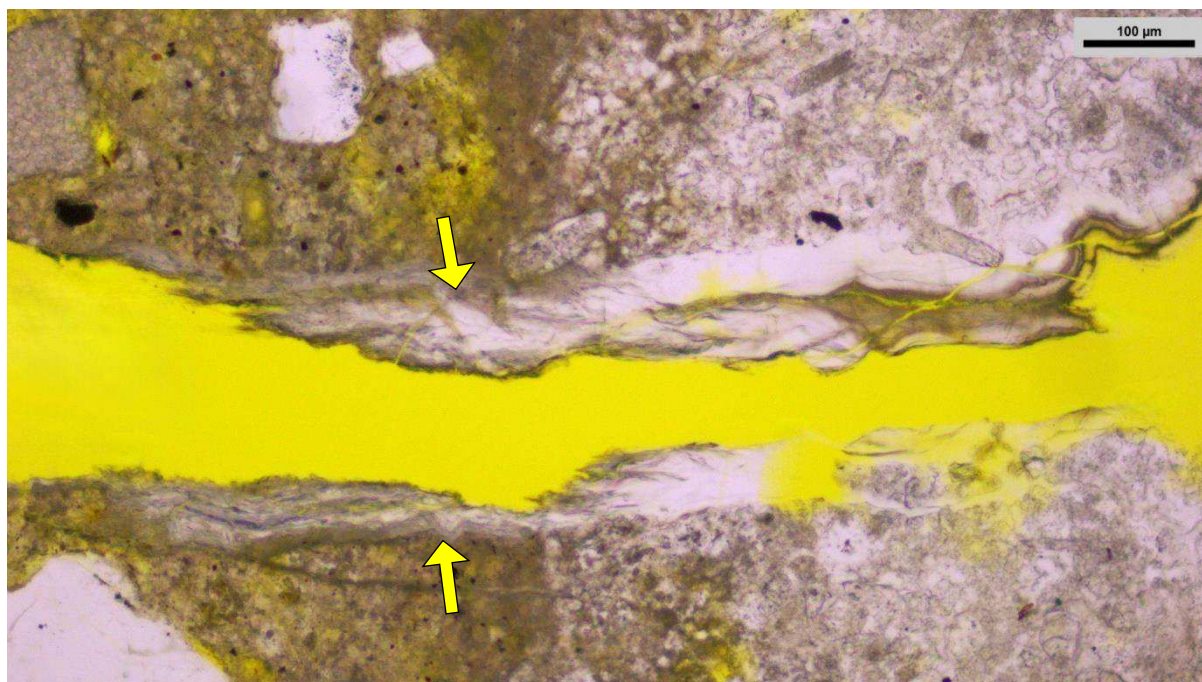
Betonen er præget af en del alkaliskelreaktioner, som har forårsaget grove revner i betonen. Der optræder også en del revner, som er dannet tidligt, hvilket kan være under, eller kort tid efter, støbning af væggen.

Figur 9. Prøve 1 – Mikrofoto af sten af flint som er under alkaliskselreaktion og har skabt en stor revne og ekstruderet en masse alkaliskselgel (gule pile) ud i revnen. Gule områder indikerer porøsiteter, som er blevet udfyldt med epoxy (foto taget ved planpolariseret belysning).

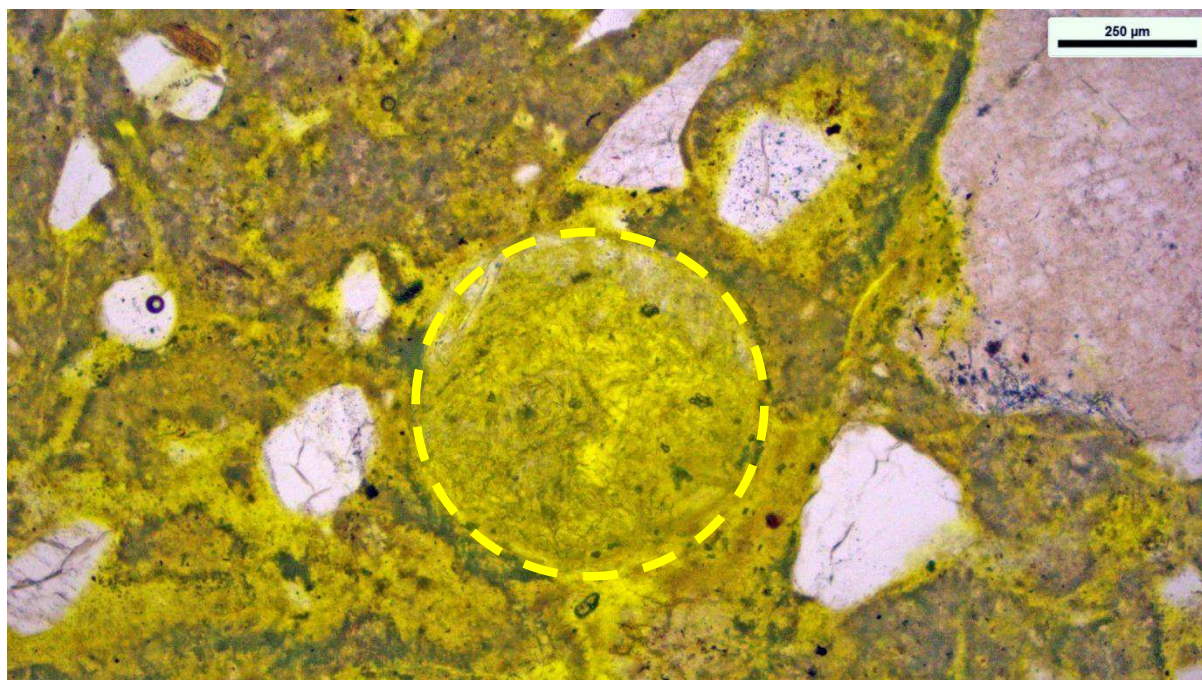
Derudover er, det i forvejen, lille luftindhold blevet begrænset af sekundære udfældninger fra gennemsvivende fugt og bindemidlet er ligeledes under omdannelse. Betonens er ikke frostsikker.

Figur 10. Prøve 1 – Mikrofoto af luftpore (gul cirkel), som er blevet komplet udfyldt med nåleformede krystaller af sulfatmineralet ettringit (foto taget ved planpolariseret belysning).

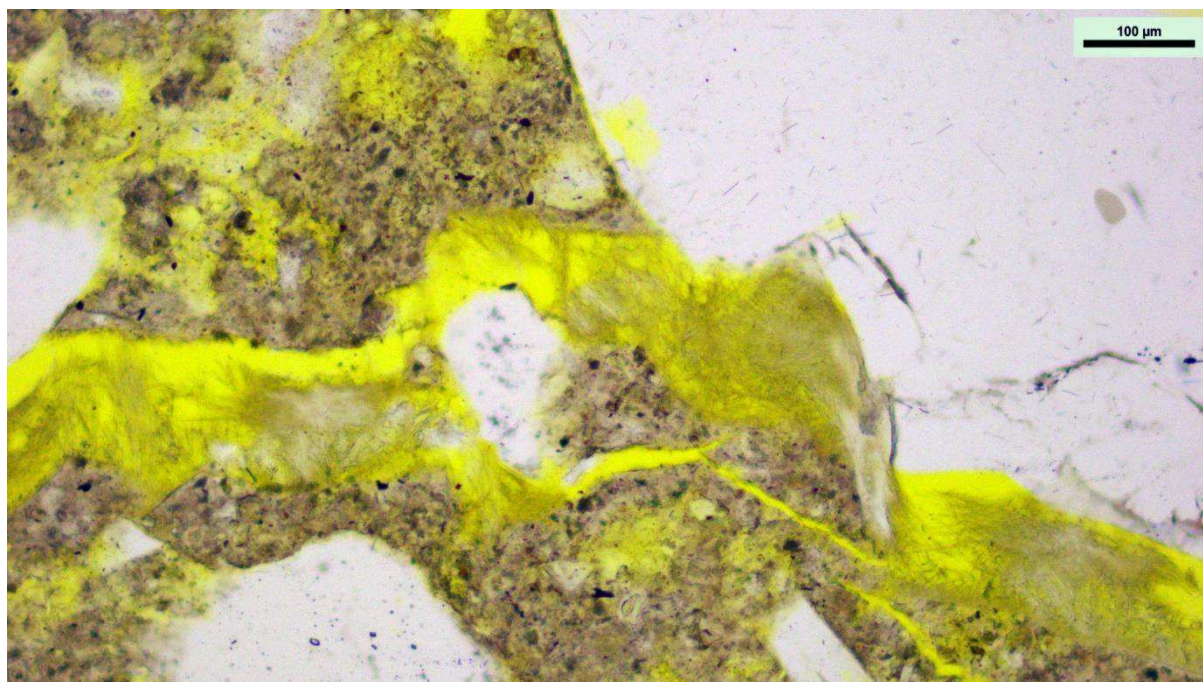
I revnerne optræder der stedvist sekundære udfældninger, som dannes når betonen er under sulfatangreb. Der kan være forskellige kilder til disse sulfater: grundvand, spildevand, tøsaltning og endelig kan sulfaterne også stamme fra søvandet, evt. som resultat af fugle-ekskremitter opløst i vandet eller andre svovlholdige bakterier.

Figur 11. Prøve 1 – Mikrofoto af revne, som bærer præg af at være dannet tidligt, men som indeholder udfældninger af sulfatminerale ettringit og thaumasit, samt enkelte krystaller af calciumhydroxid mineralet portlandit (foto taget ved planpolariseret belysning).

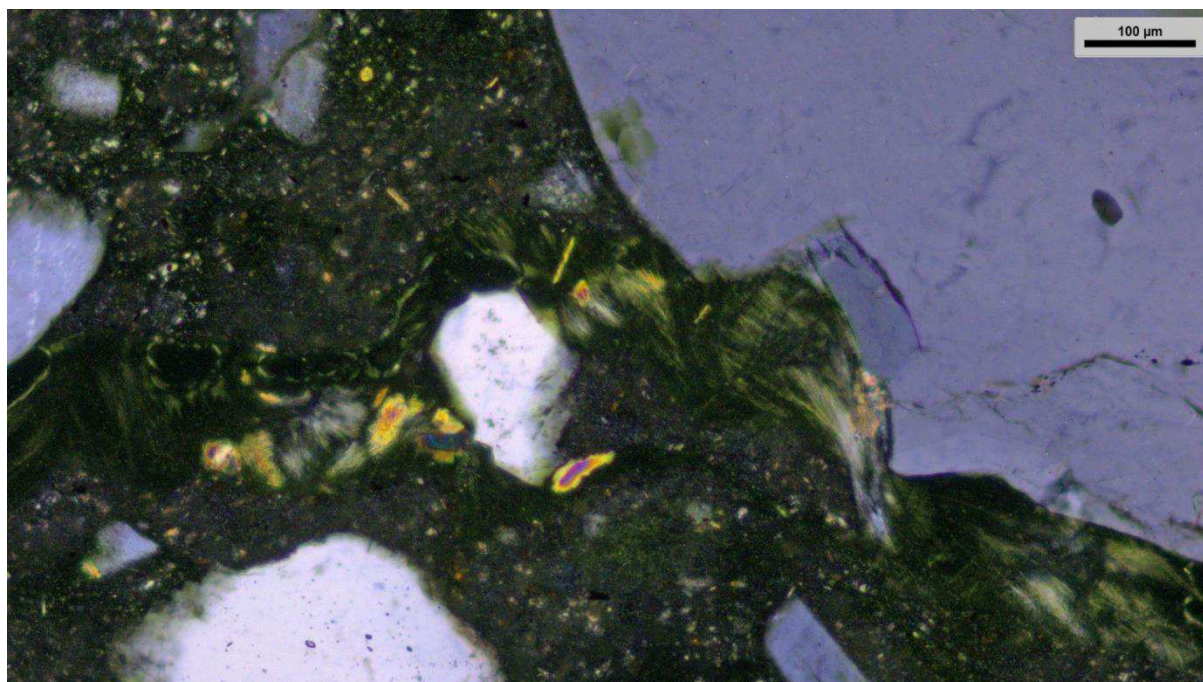
Figur 12. Prøve 1 – Samme mikrofoto som figur 11, men under anden belysning (foto taget ved krydspolariseret belysning).

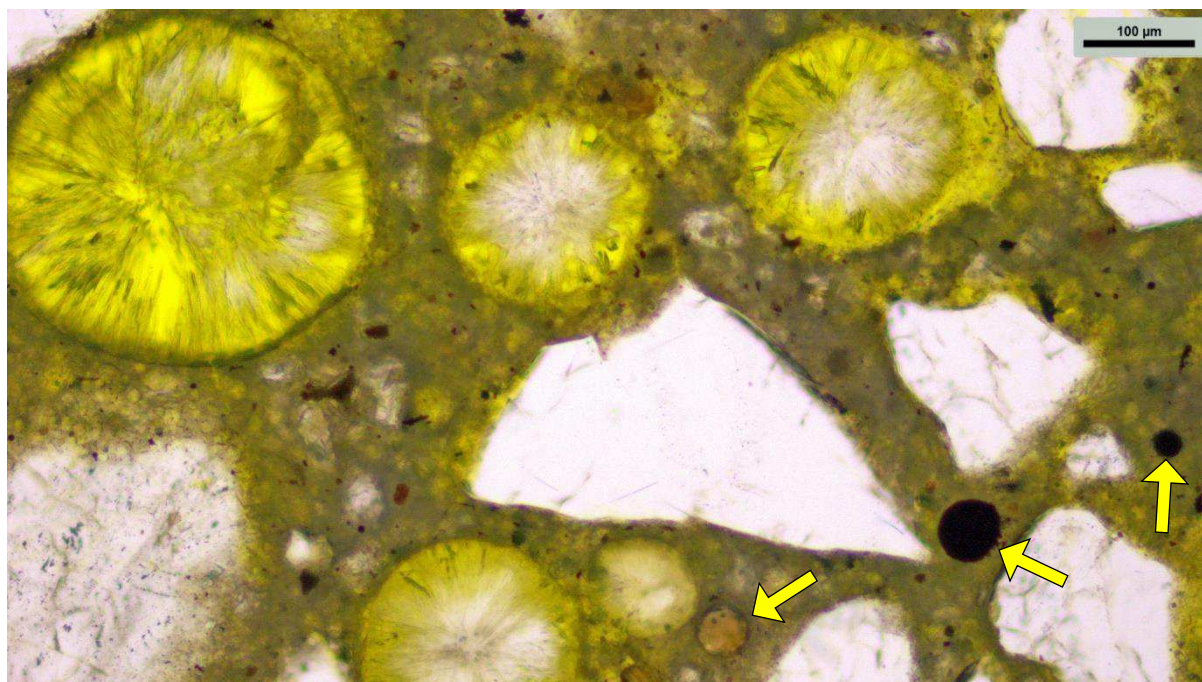
Figur 13. Prøve 2 – Mikrofoto af flere luftporer, som er komplet udfyldt med nåleformede krystaller af sulfatmineralet ettringit. Der ses adskillige flyveaskepartikler (gule pile) (foto taget ved planpolariseret belysning).

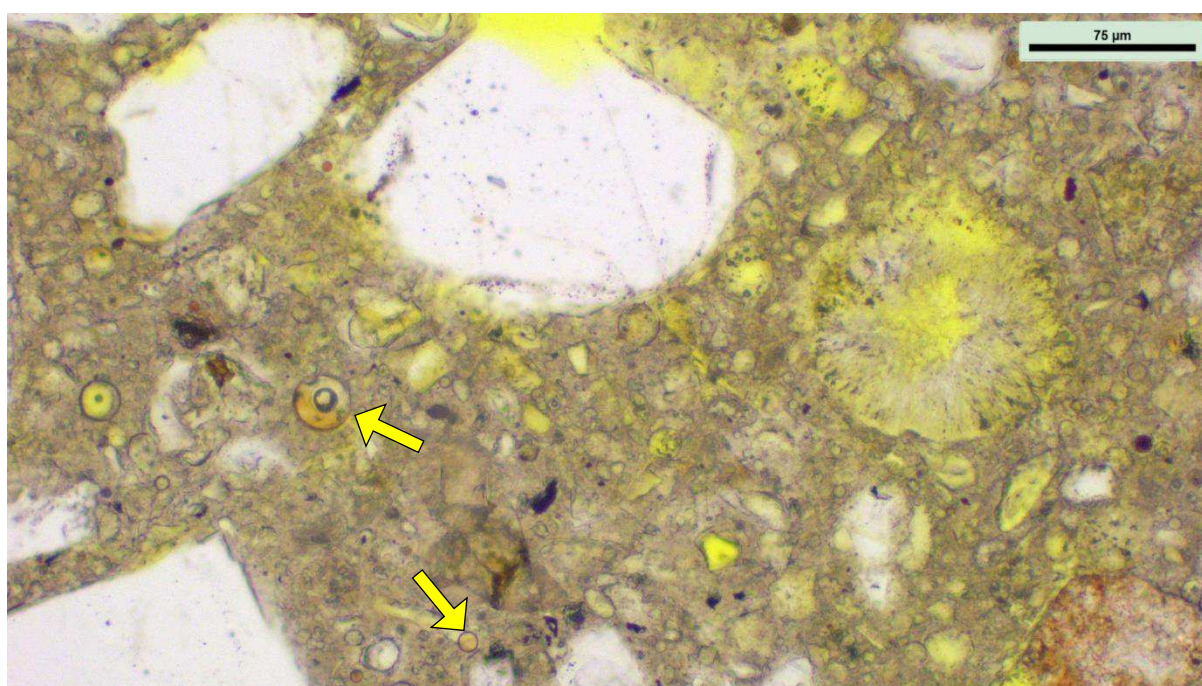
Figur 14. Prøve 2 – Mikrofoto af mikrostrukturen i betonen med cementkorn, hvoraf størstedelen er fuldt hydratiseret og flyveaskepartikler (gule pile) (foto taget ved planpolariseret belysning).

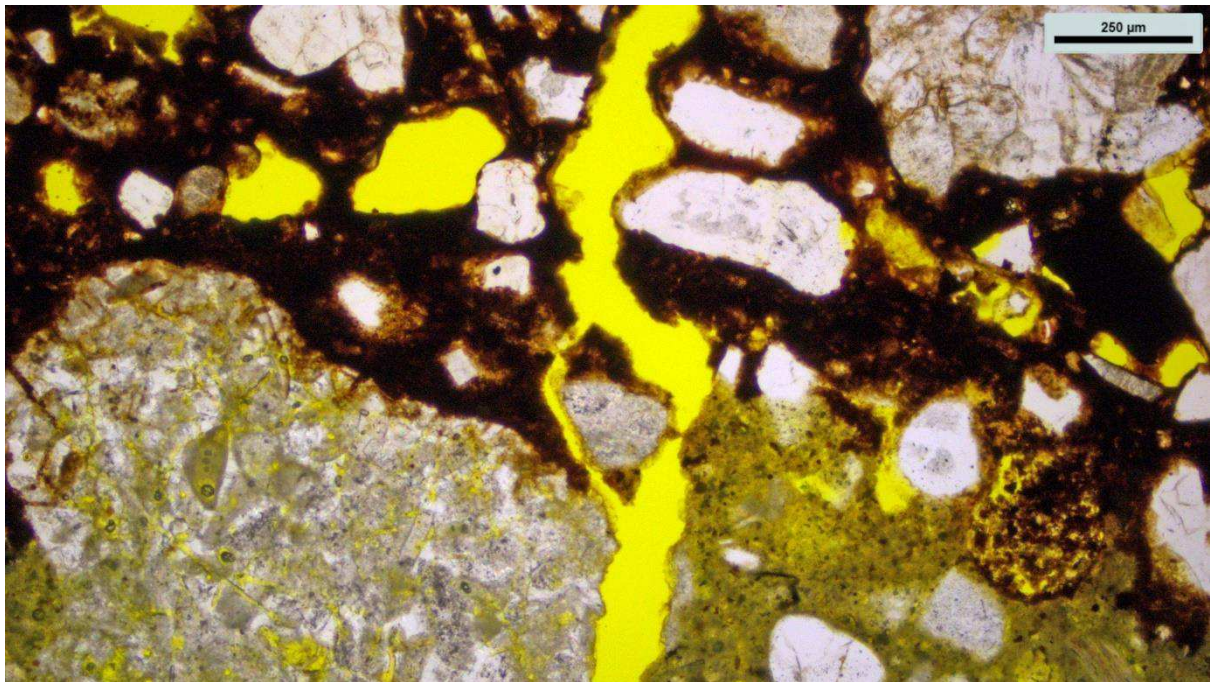
Figur 15. Prøve 2 – Mikrofoto af revne som passerer både igennem betonen nederst og asfalten øverst, og tyder på fortsat at være aktiv (*foto taget ved planpolariseret belysning*).

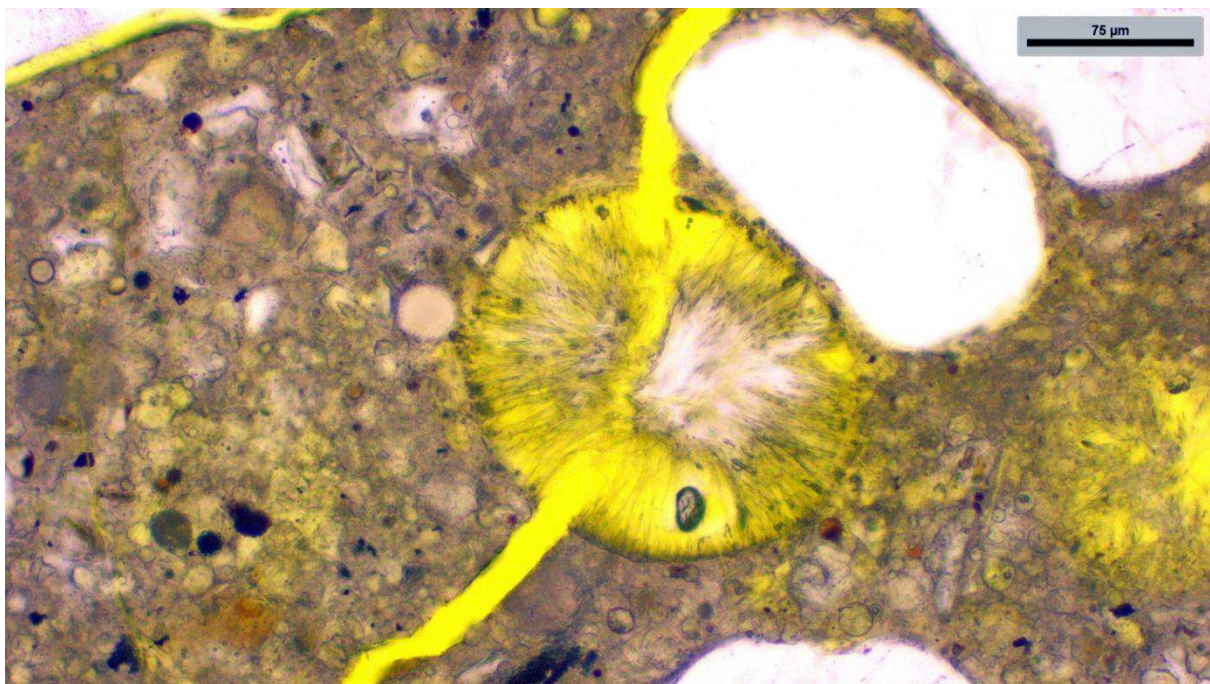
Figur 16. Prøve 2 – Mikrofoto af revne som passerer igennem en luftpore, hvor der i forvejen er udfældet sulfatmineralet ettringit, hvilket tyder på en senere dannet revne (*foto taget ved planpolariseret belysning*).

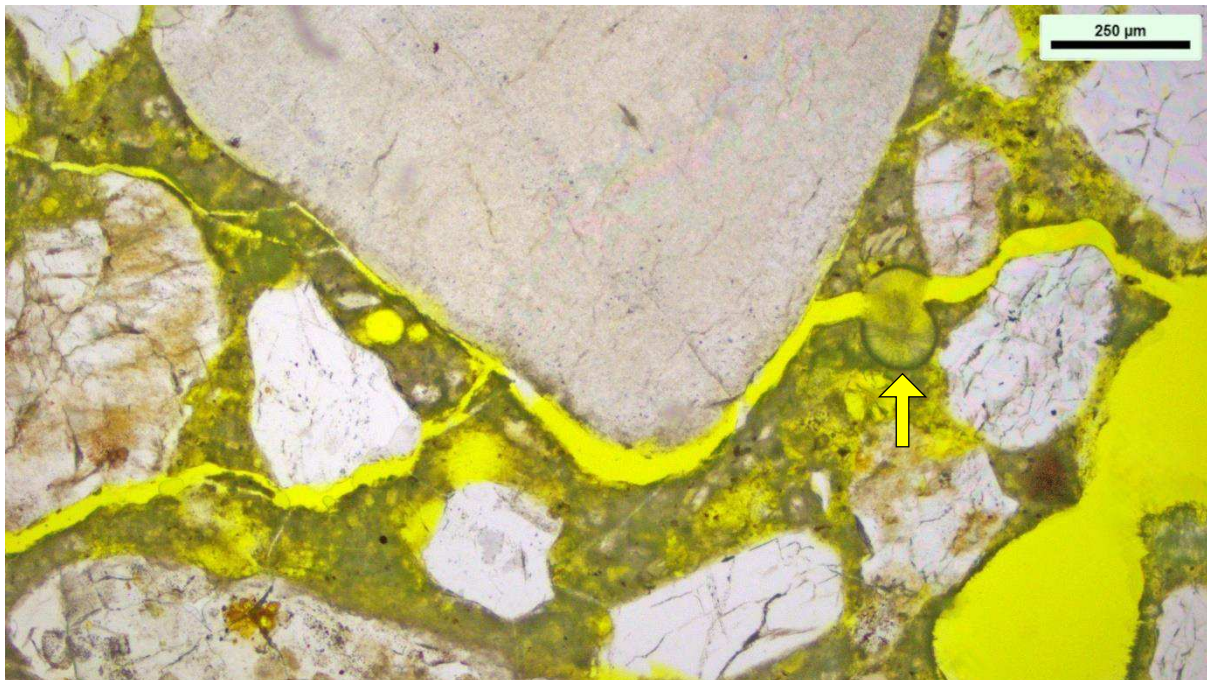
Figur 17. Prøve 3 – Mikrofoto af revnesystem, som bærer præg af at være dannet tidligt efter støbning af betonen, men som ligeledes bærer præg af at fortsat at være aktiv da der optræder luftpore med udfældninger af ettringit som er revet fra hinanden (gul pil) (foto taget ved planpolariseret belysning).

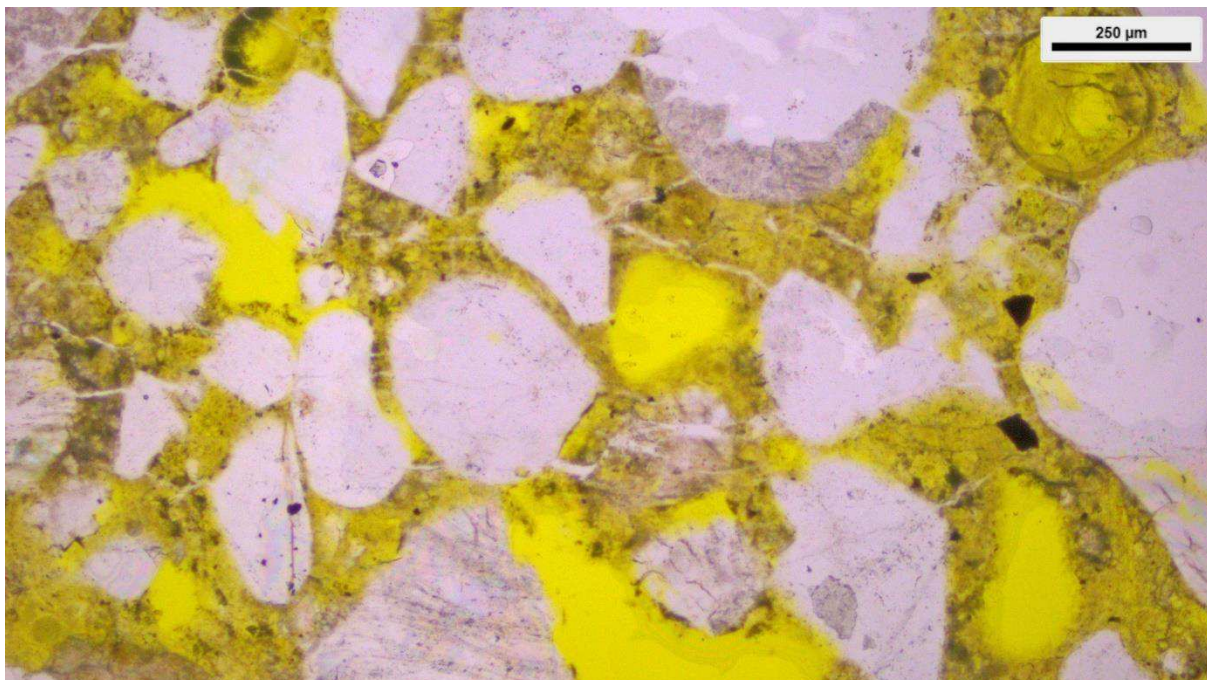
I revnerne optræder der stedvist sekundære udfældninger, som dannes når betonen er under sulfatangreb. Der kan være forskellige kilder til disse sulfater: grundvand, spildevand, tøsaltning og endelig kan sulfaterne også stamme fra søvandet, evt. som resultat af fugle-ekskremitter opløst i vandet eller andre svovlholdige bakterier.

Figur 18. Prøve 3 – Mikrofoto af revnesystem af talrige, fine, overfladeparallele revner, som indeholder sulfatmineralet gips. Revnerne kunne tyde på gipsdannelse ved et eventuelt syreangreb i betonen (foto taget ved planpolariseret belysning).

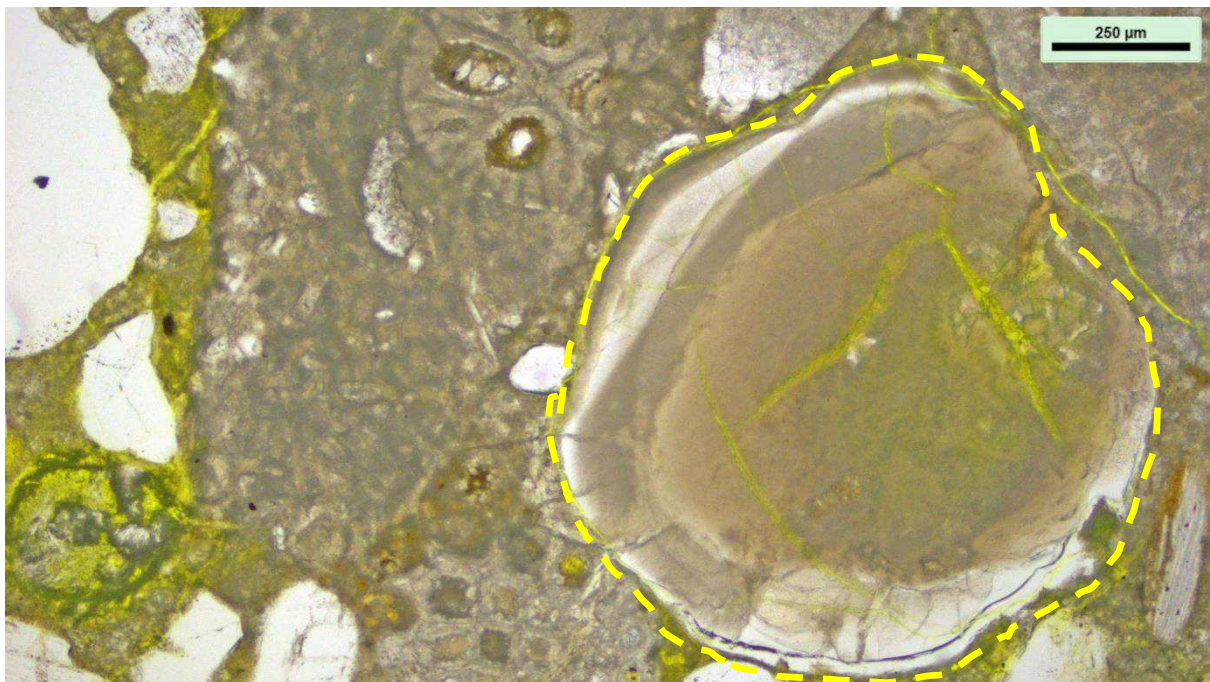
Figur 19. Prøve 4 – Mikrofoto af sandkorn af opalflint, som har været under alkalikiselreaktion og udfyldt en luftpore med alkalikiselgel (gul cirkel) (foto taget ved planpolariseret belysning).

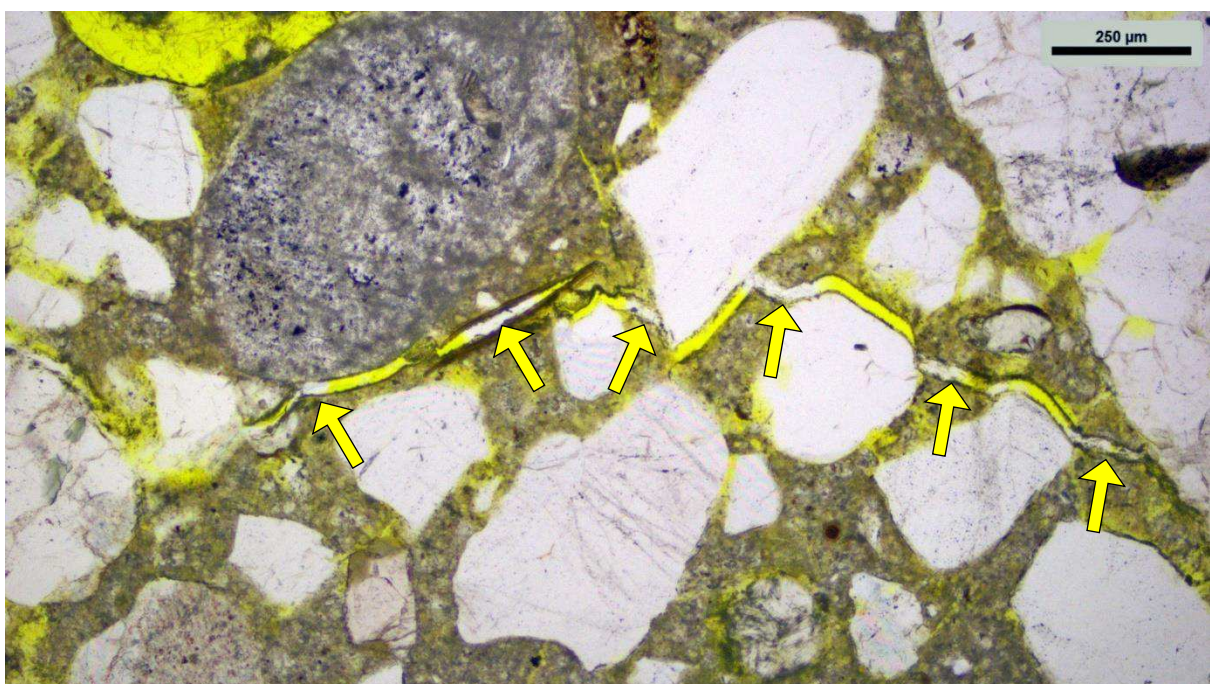
Figur 20. Prøve 4 – Mikrofoto af tidligt dannet revne i betonen, som indeholder flere større krystaller af calciumhydroxid-mineralet portlandit (gule pile) (foto taget ved planpolariseret belysning).
