## Bilag 4 Uddrag af kortlægning af tilgængelighedsbarriere i Københavns Kommune

Dette er en forkortet version af Kortlægning af tilgængelighedsruter i Københavns Kommune, fra 2017. Indhold som ikke omhandler Lergravsparkenruten eller Valby Stationsruten er taget ud eller nedtonet.

Sagsnummer  
2020-0222226

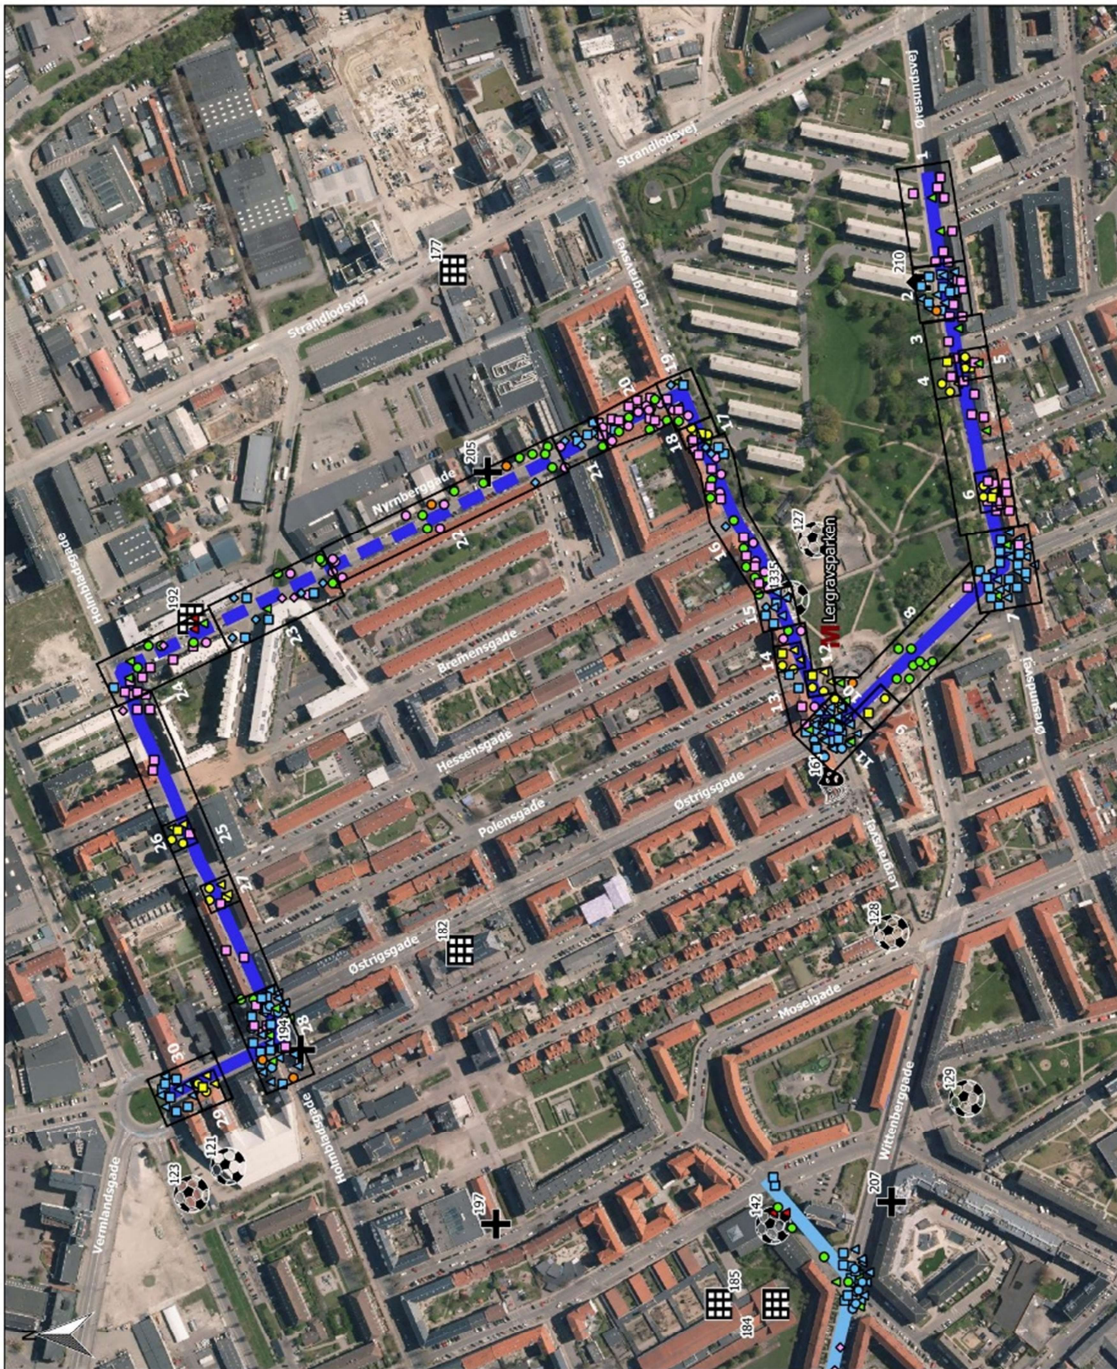
## 9.2: Lergravsparkenruten

På rute 9.2 (Lergravsruten) mangler ledelinjer i den ene side eller i begge sider af vejen på delstrækningerne Lergravsvej og Nyrnberggade. Gangbane er for smal i den ene side af delstrækningen Nyrnberggade. Gangbanen er ujævn pga. vandrender i fortovet på en del af strækningerne langs Lergravsvej og Holmbladsgade, hvilket er til gene for bevægelseshæmmede. Lydfyr mangler på 2 af 3 signalregulerede kryds på ruten. Der mangler læskærm på 8 af 12 busstoppesteder på ruten. Der mangler arm- eller ryglæn på bænken i læskærmen på 2 busstoppesteder.

Genstande i form af gadeinventar og master søges flyttet, så der opnås en afstand til ledelinjen på 0,5 m til begge sider og en fri gangbane på mindst 1,5 m. På Lergravsruten og Bioruten bør fodgængere henvises til modsatte fortov, hvor gangbanen er smal (Nyrnberggade og Kirkegårdsvej).

Vandrender ændres til en type med et fladere tværsnit, særligt på Lergravsruten og Bioruten. Det høje længdefald på Lagunebroen bør søges reduceret i forbindelse med fremtidig renovering. Overkørsler i brosten ændres til en overkørsel af typerne A-C (Københavns Kommunes standarder). Fortove og/eller brønddæksler reguleres, så gangbanen er jævn. Der etableres overkørsler ved sideveje, så krydsning af de sekundære veje kan ske i niveau.

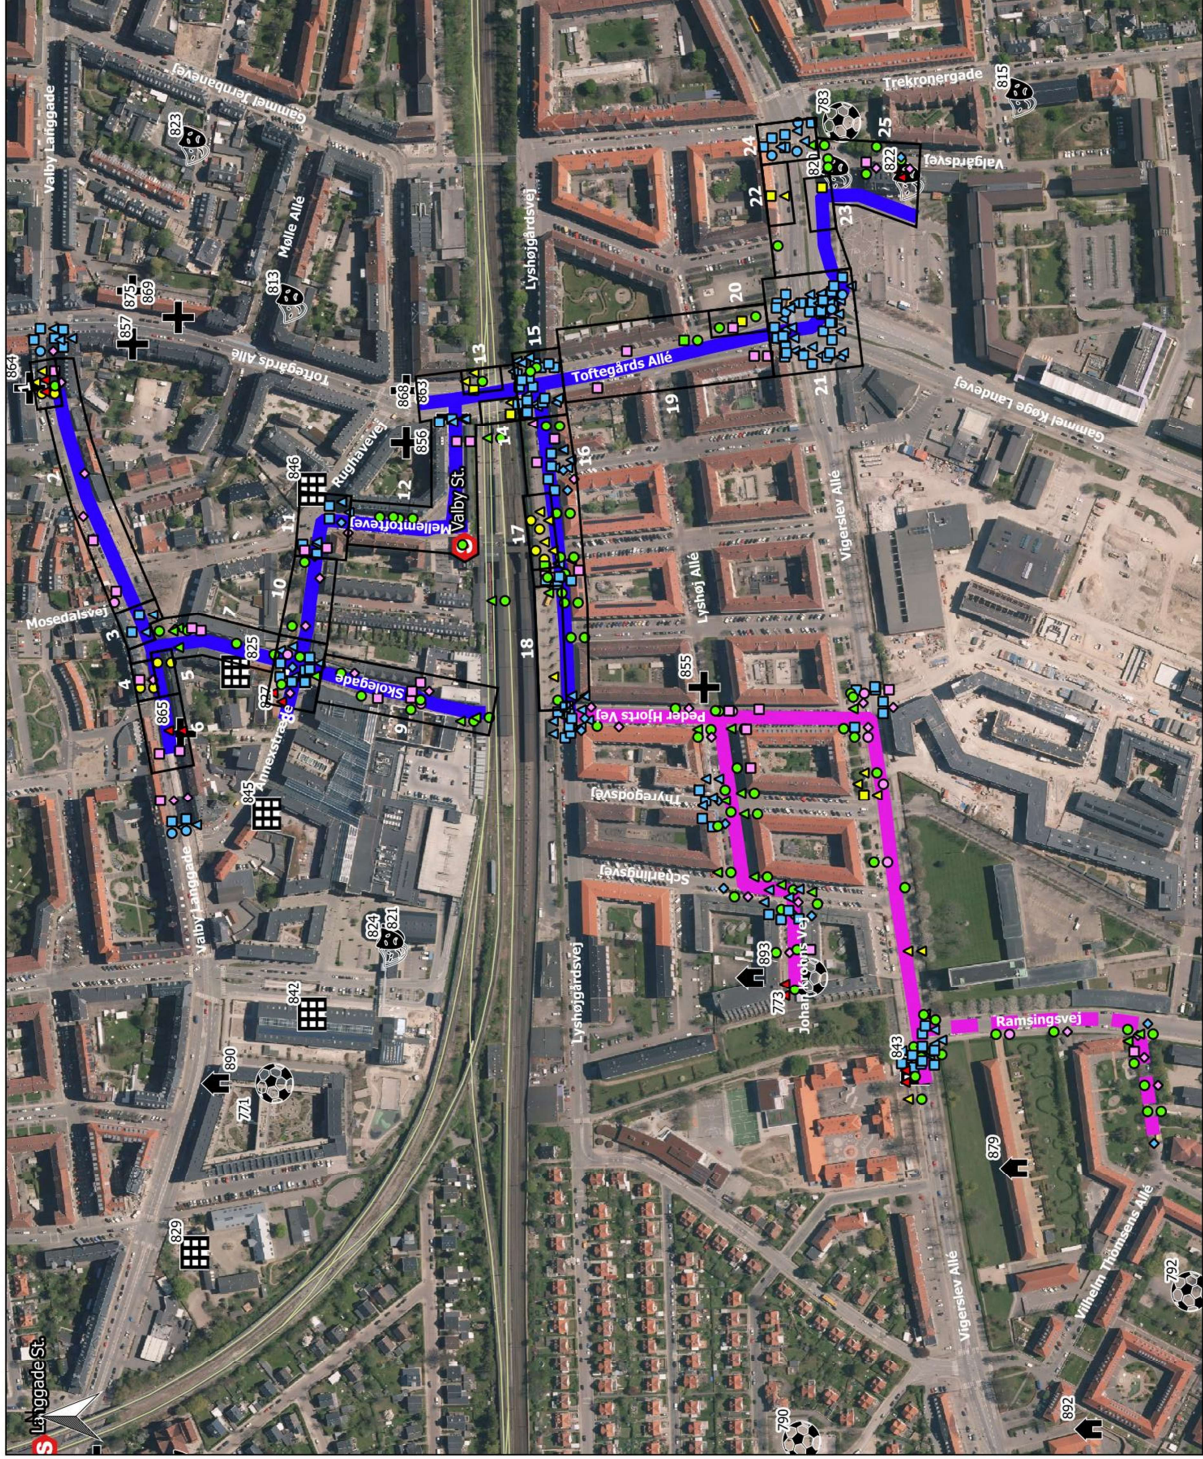
## 5.1 Valby Station Ruten

På rute 5.1 (Valby Station Ruten) mangler læskærm på 3 busstoppesteder. På strækningen Valby Langgade er gangbanen mange steder ujævn pga. vandrender. Der mangler ledelinjer på flere delstrækninger på den ene side af vejen. Længdefaldet er for stort på en kort strækning på Lyshøjgårdsvej nær broen over S-banen og busterminalen langs Lyshøjgårdsvej er utilgængelig for kørestolsbrugere manglende ramper til perronerne. Flere steder blokeres gangbanen af udstillinger eller gadeinventar. Lydfyr mangler i 2 kryds på ruten.

Længdefaldet over 40 promille på Lyshøjgårdsvej ved Valby Station bør udjævnes i forbindelse med en fremtidig reovering af jernbanebroen eller fortov langs Lyshøjgårdsvej. Overkørsler i brosten ændres til en overkørsel af typerne A-C (Københavns Kommunes standarder). Der etableres overkørsler ved sideveje, så krydsning af de sekundære veje kan ske i niveau.

På Valby Station Ruten (5.1) vurderes det muligt at etablere læskærm på 2 stoppesteder, hvoraf den ene dog vil kræve inddragelse af en parkeringsplads. På Ålholmruuten (5.2) vurderes det muligt at etablere læskærm på et stoppested.
