ULRIK BIRCHS ALLÉ 54

# ANALYSEMAPPE

22.03.2021

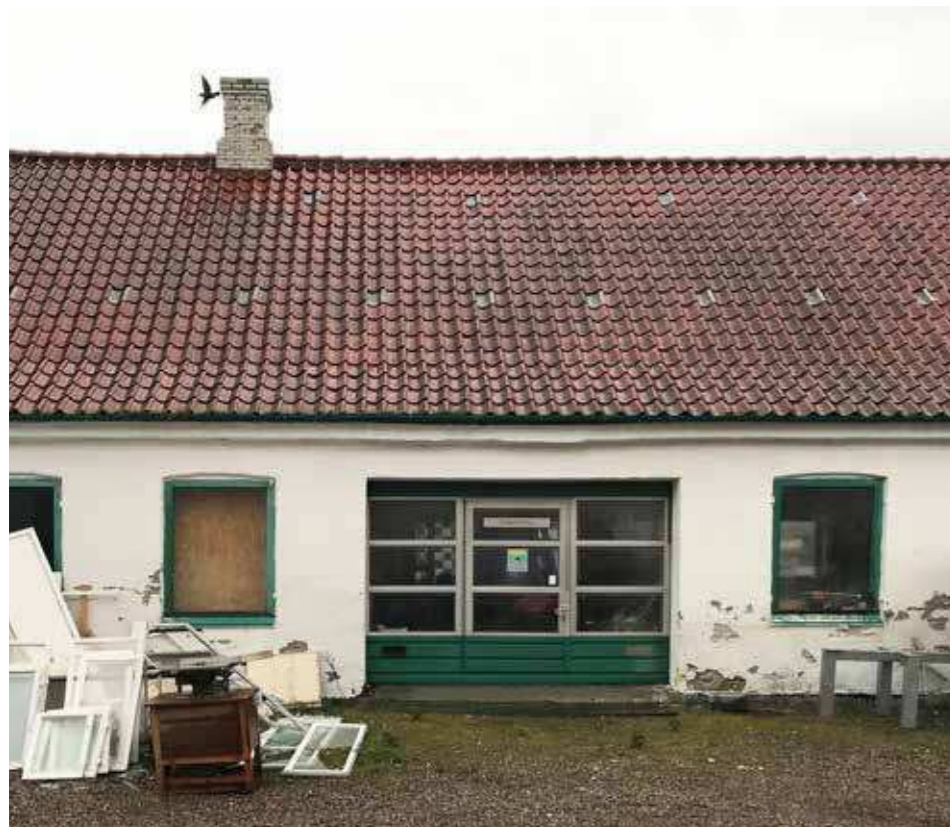
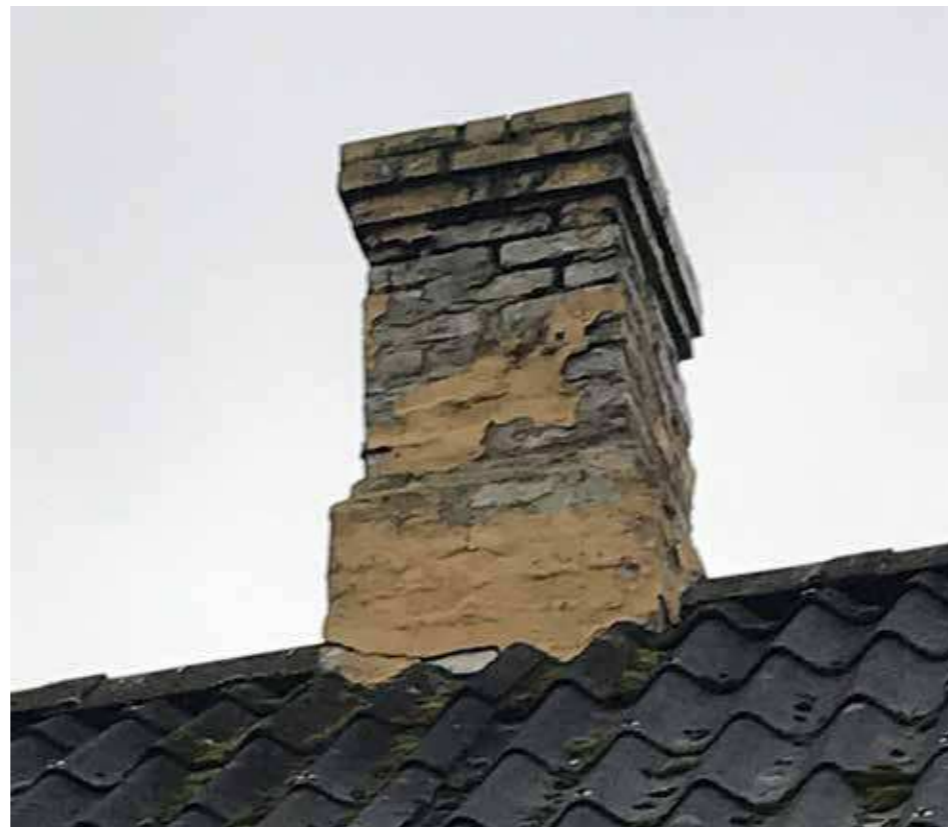
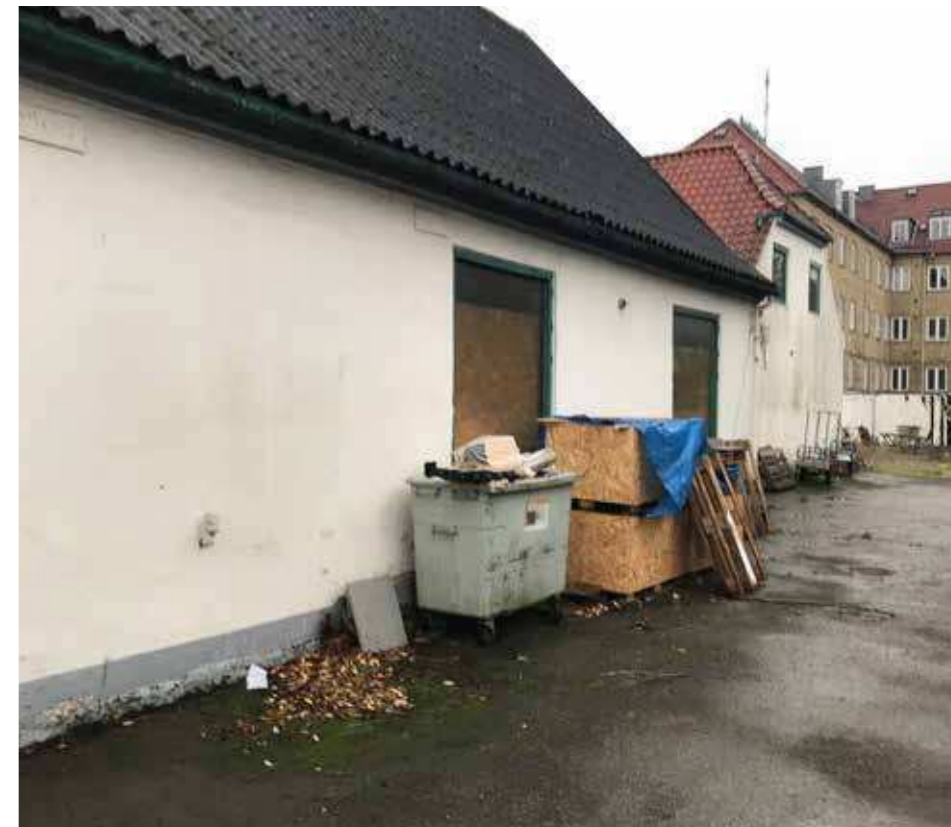
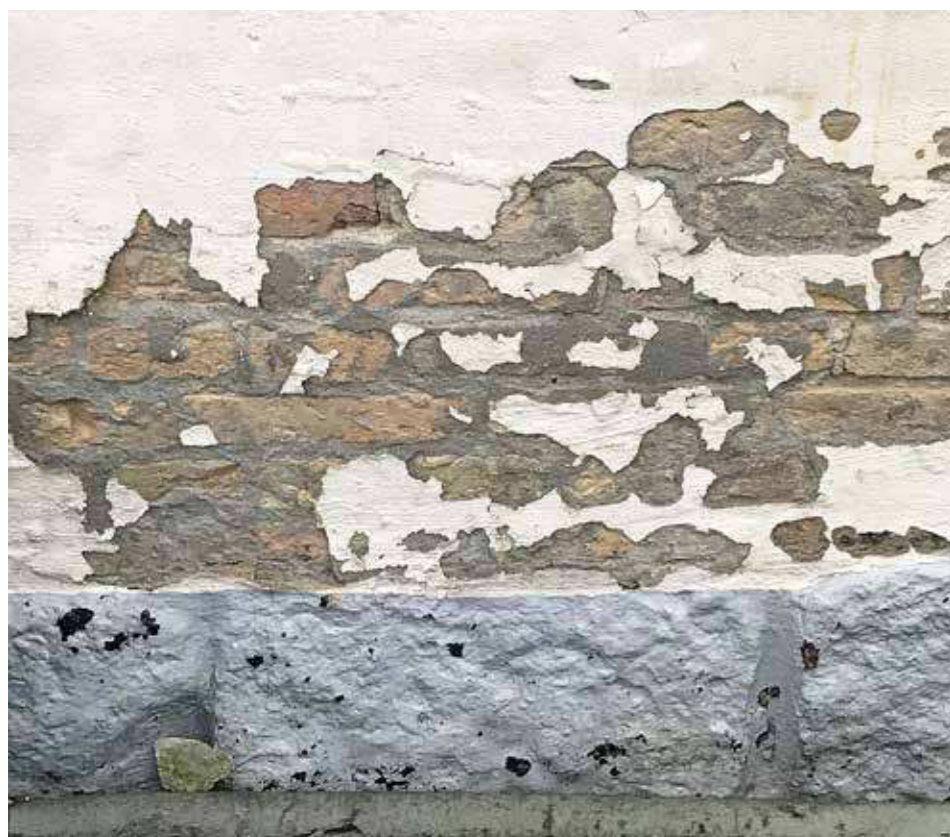
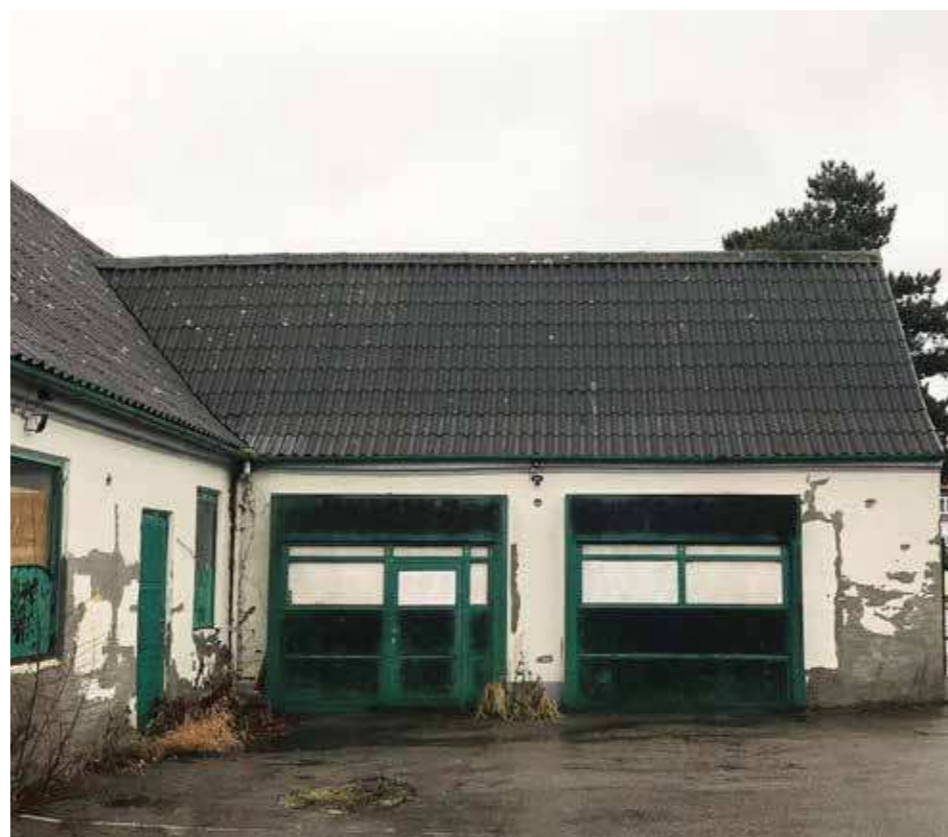
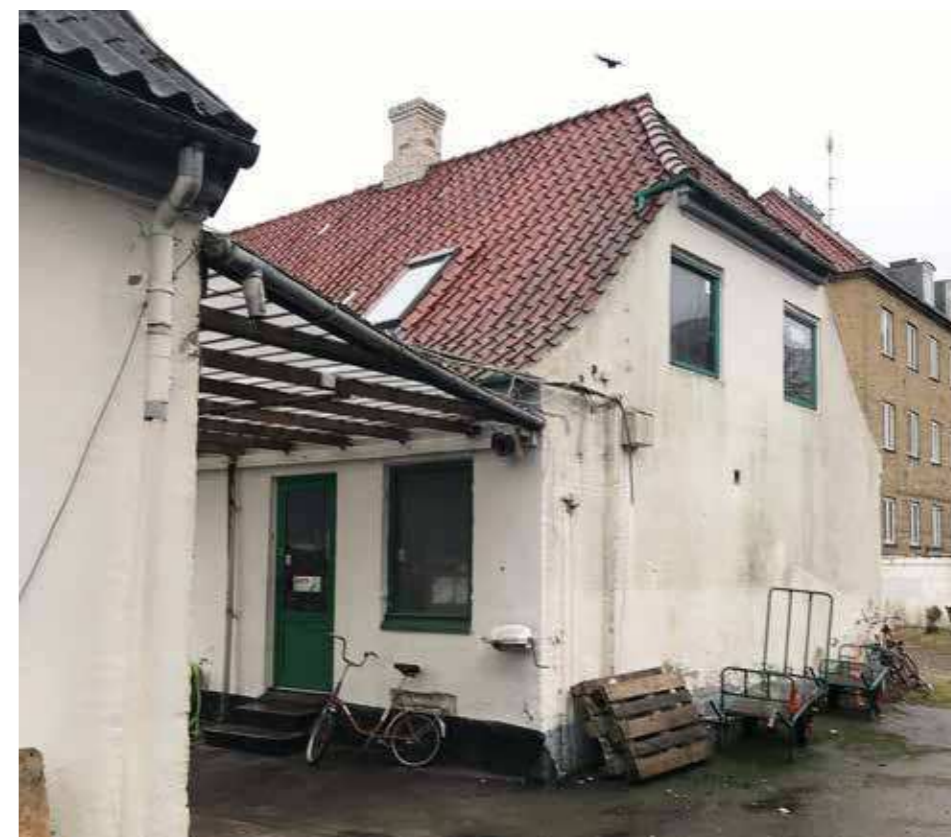
# FOTOREGISTRERING

Bygningen bærer i dag præg af at være i særdeles dårlig stand, og de funktionelle og arkitektoniske ændringer bygningen har været igennem i løbet af mere end 150 år fremstår tydelig.

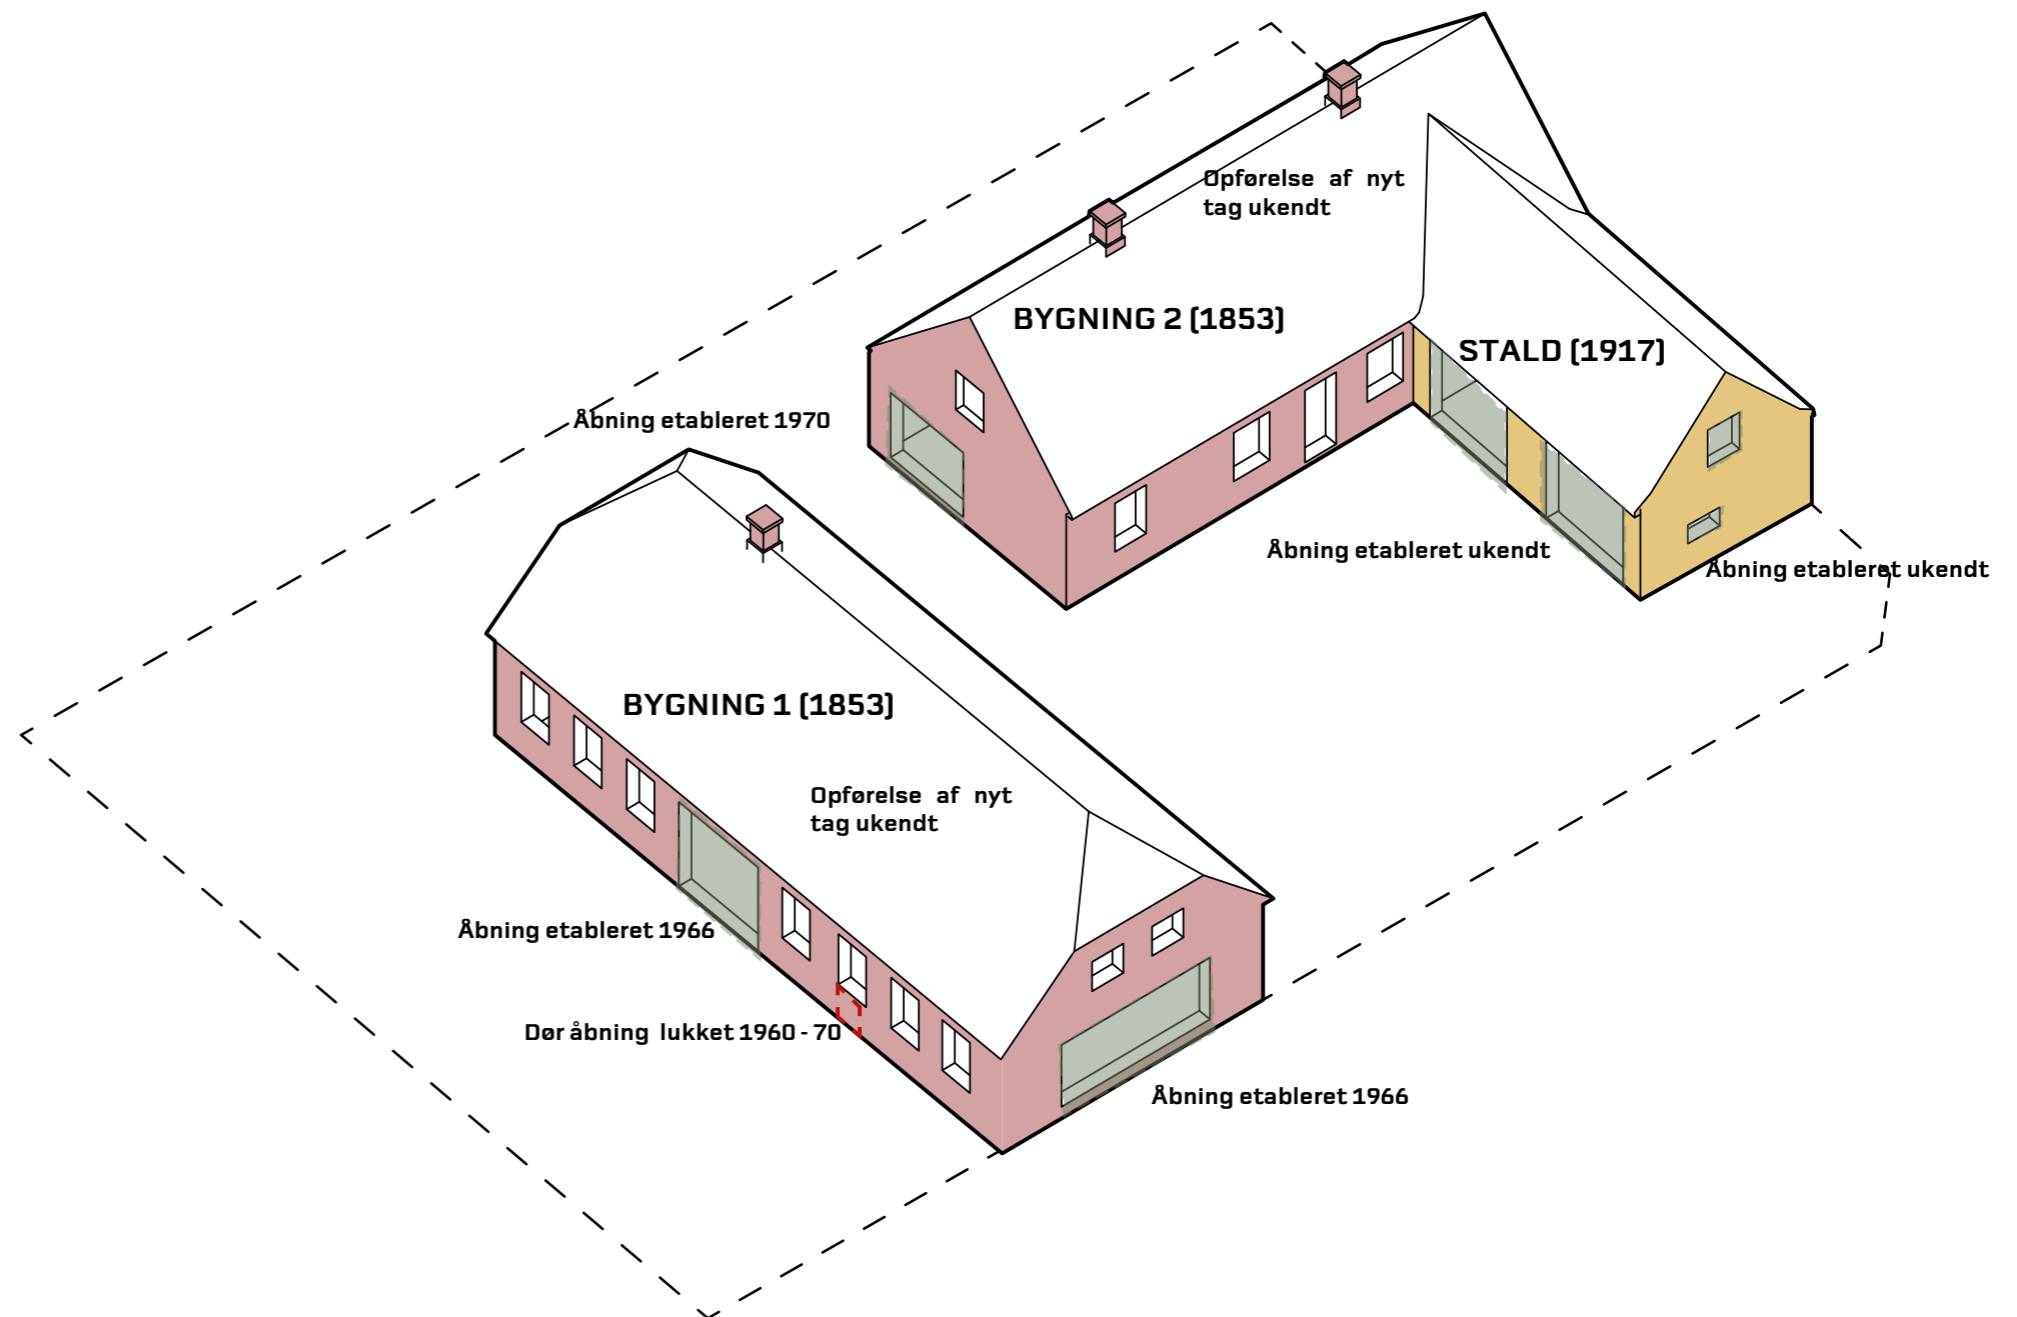
## BYGNING 1

Omfattende ombygning, hvor 6 tværstabiliserende og bærende vægge fjernes i stueplan, og erstattes af nye søjler og bjælker, ligesom store dele af den vestlige facade åbnes op, idet bygningen skal anvendes til udstillingslokale/Autoværksted. Tilsvarende etableres en stor åbning i stort set hele den sydlige gavl.

I forbindelse med at de bærende og stabiliserende vægge blev fjernet blev der etableret nye bæringer for lodret last, men der blev ikke etableret nye tværafstivende konstruktioner på trods af at der ved opbygningen i alt blev fjernet 7 tværafstivende vægge.

Endvidere kunne det ved besigtigelse af bygningen på stedet konstateres, at der i udstillingslokalet/værkstedet yderligere var ændret på de indvendige bærende konstruktioner ift. ombygningerne iht. 1969, hvilke ikke fremgår af tegningsgrundlaget i bygningsarkivet.

Ukendt hvornår taget er blevet renoveret. Rød vingetegl. Mistanke om utæt tag pga fugt. Det er påvist asbest i tagprøve

Flere steder er der sætningsrevner omkring vindues- og døroverligger. Det udvendige murværk er pudset, og flere steder ses store afskalninger af pudsen som efter ingeniørens vurdering nogen steder skyldes utætte tagkonstruktioner og samlinger i taget, samt at murværket er opfugtet pga. opstigende grundfugt.

Det er påvist asbest i vægprøve

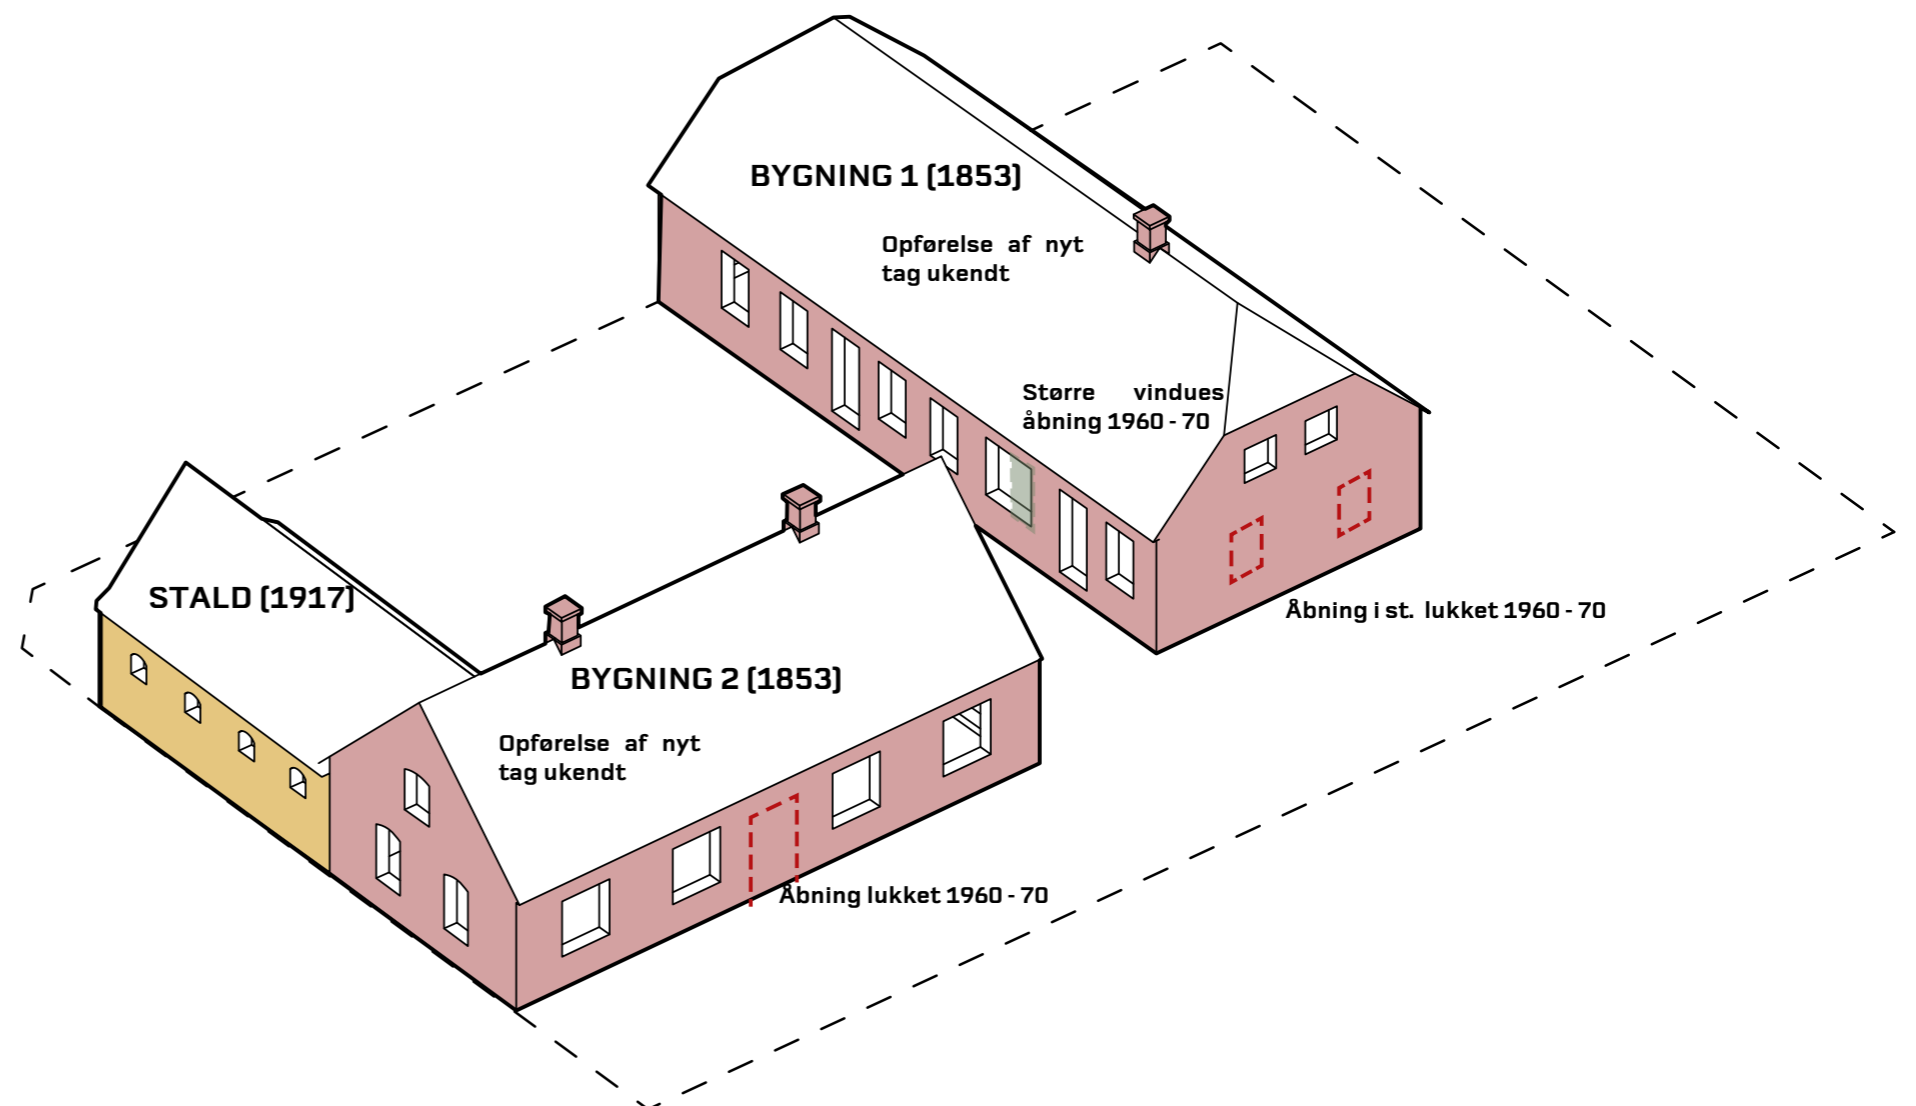
## BYGNING 2

[bygning 2] bliver etableret til værksted og lager, idet indvendige bærende og stabiliserende vægge nedrives og der etableres en ny portåbning i den vestlige gavl i bygningen

Besigtigelsen på stedet viser, at der i den oprindelige staldbygning er etableret 2 store portåbninger, og etableret et værksted inde i bygningen. Denne opbygning fremgår ikke i det eksisterende tegningsarkiv. Der foreligger således ingen oplysning omkring hvilke konstruktive tiltag der er udført ifm. denne ombygning.

Ny bærende konstruktion etableret i 1969 i bygning 2 men dog ikke afstivende konstruktioner. Konstruktionen i stalden er ukendt.

Ukendt når taget er blevet renoveret. Sort vinge tegl. Mistanke om utæt tag pga fugt. Det er påvist asbest i tagprøve

Flere steder er der sætningsrevner omkring vindues- og dørverliggerne. Det udvendige murværk er pudset, og flere steder ses store afskalninger af pudsen som efter ingeniørens vurdering nogen steder skyldes utætte tagkonstruktioner og samlinger i taget, samt at murværket er opfugtet pga. opstigende grundfugt.

Det er påvist asbest i vægprøve
