Notat

Sag Ulrik Birchs Allé 54, 2300 København S
Vedrørende Vurdering af eksisterende bebyggelse
Sag nr. 202107

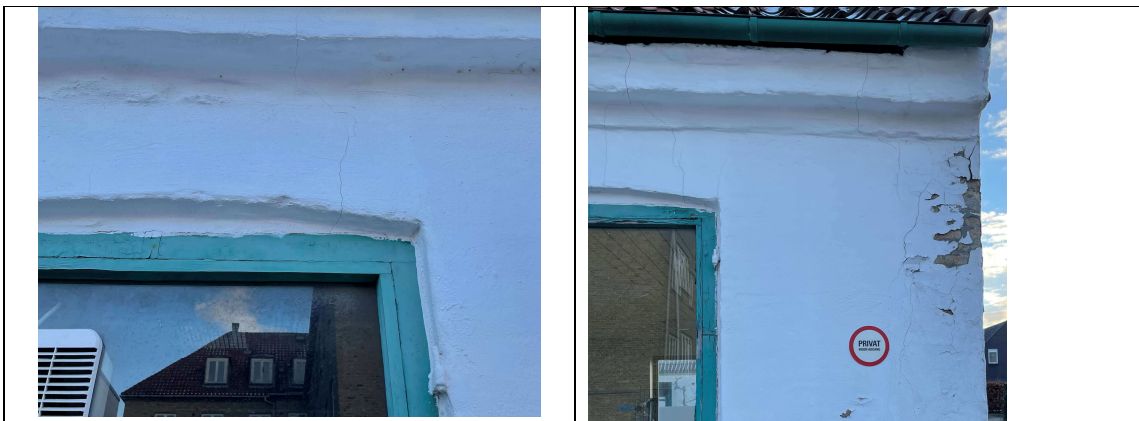
Billede 2 – Bygning 1 Revner omkring døre og vinduer

Det betyder at stabiliteten af bygningen i dag er tvivlsom. På besigtigelsen af bygningen på stedet kunne der konstateres en del revner omkring vinduer og døre hvilke vurderes at skyldes den manglende stabilitet.

Det er vores vurdering for, at der vil være behov for at etablere en række afstivende konstruktioner i begge bygninger for at sikre den overordnede stabilitet.
