Bilag 4 Hørings svar

Teknisk gennemgang

Ejendommen Svanevej 10, 2400 København NV

September 2023

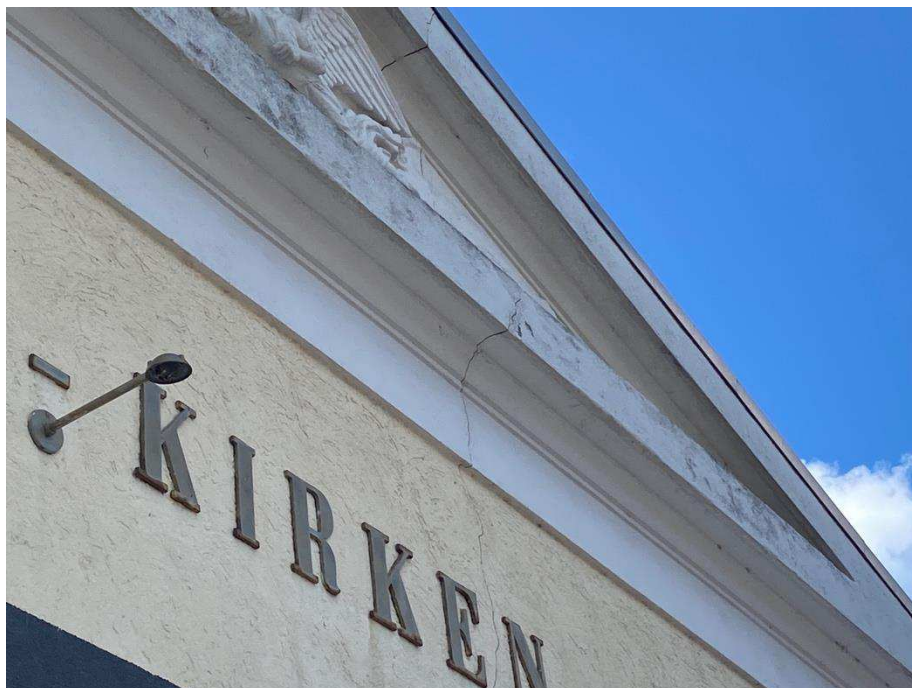
I facader, gesimser og fundamenter er der store sætningsrevner. Revnerne vurderes som gennemgående i konstruktionen da de tydeligt forekommer både på ud- og indvendige sider af ydervæggene.

Udvendige sætningsrevner

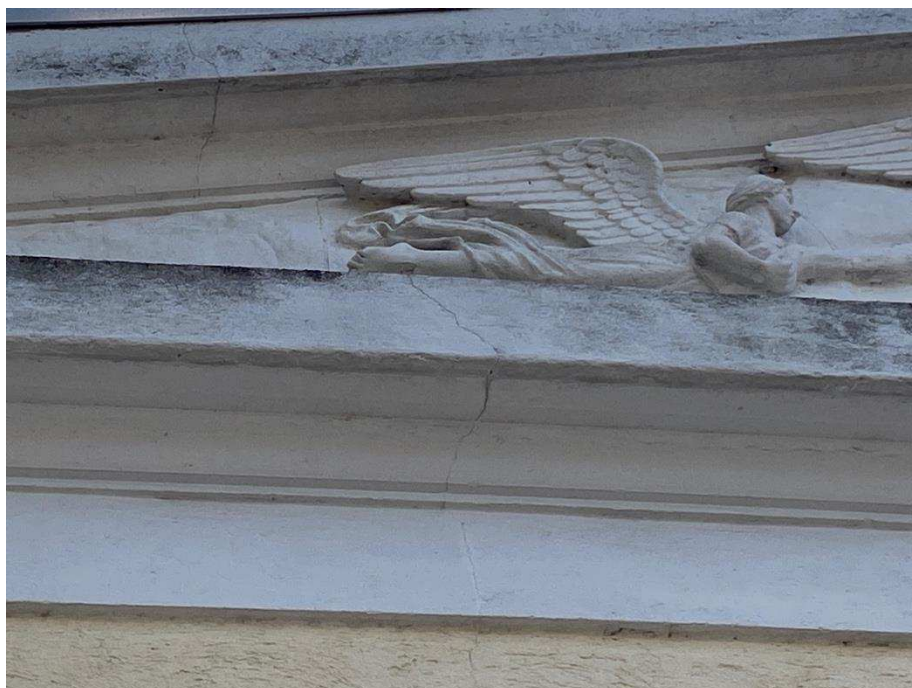
En meget kritisk sætningsrevne ved bygningshjørnet mod vejen skal have stor opmærksomhed. Bygningen har sat sig da undergrunden er blød/har givet sig. Der skal en del yderlige undersøgelser til for at kan svare på om bygningen overhovedet kan reddes.

Udvendig sætningsrevne, bygningshjørne

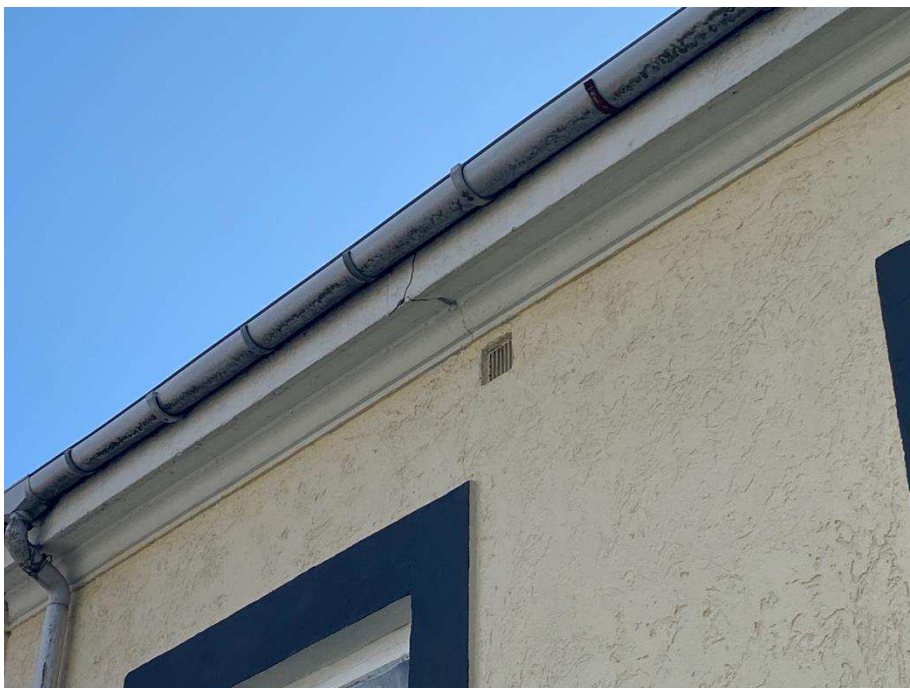
Sætningsrevner i gesimsbånd

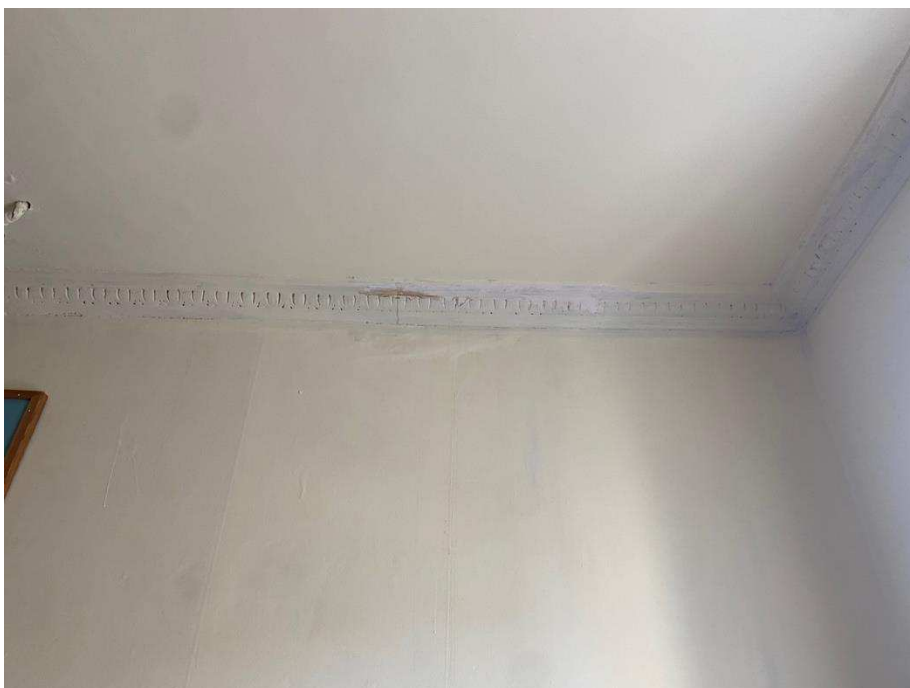
Sætningsrevner i kirkerum

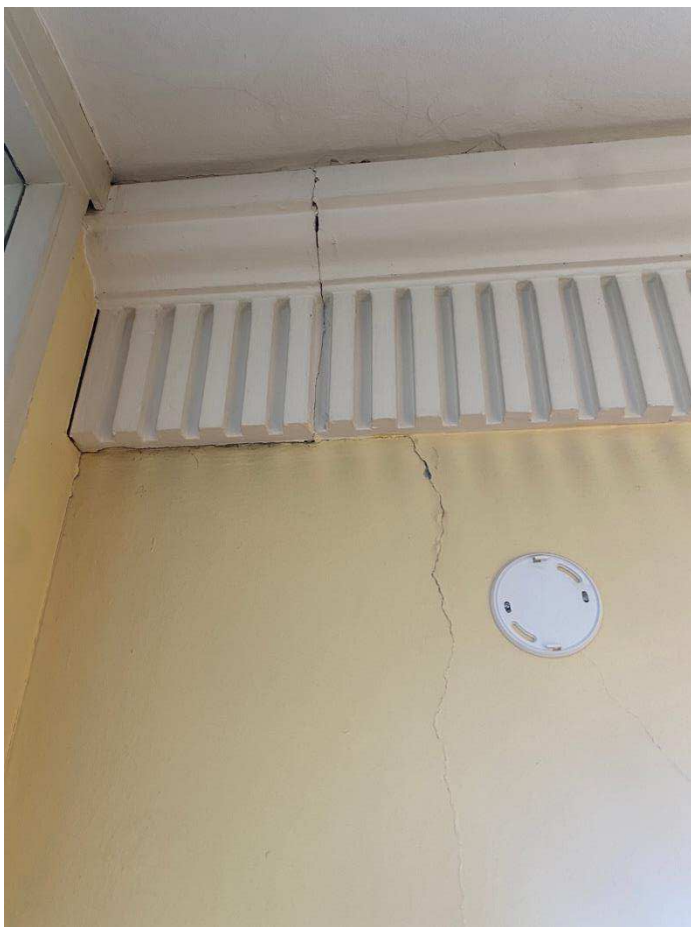
Sætningsrevner i kirkerum, gennemgående

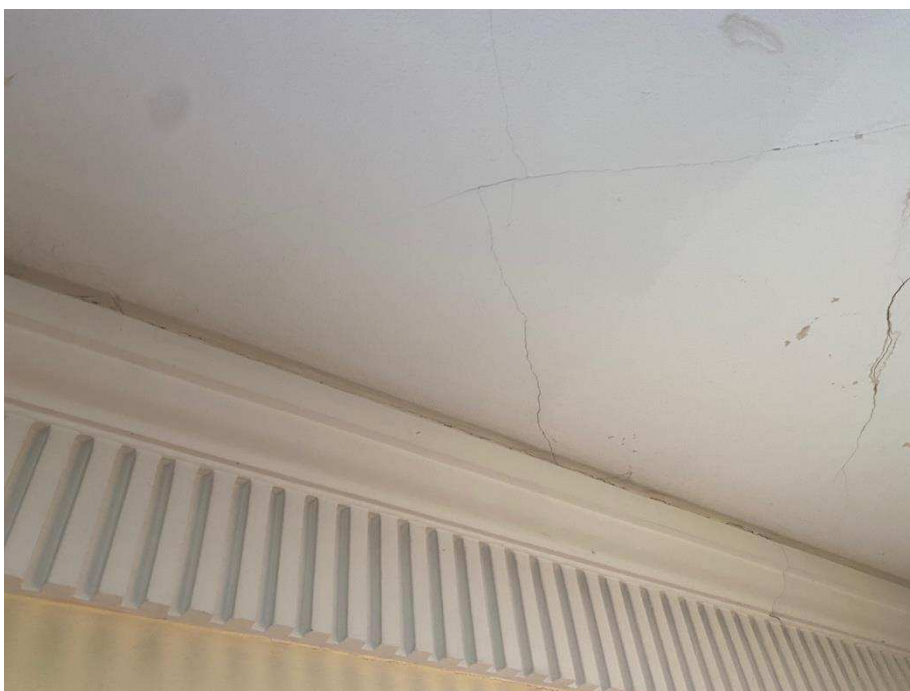
Sætningsrevner i kirkerum

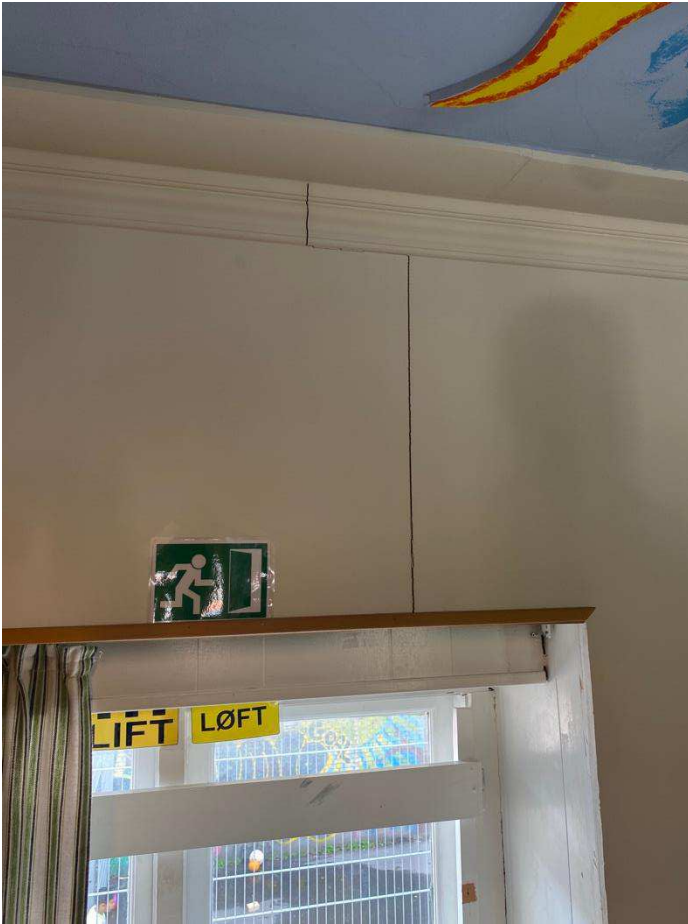
Bygningen har flere steder tydelige sætningsrevner.

Sætningsevner i kirkebygning

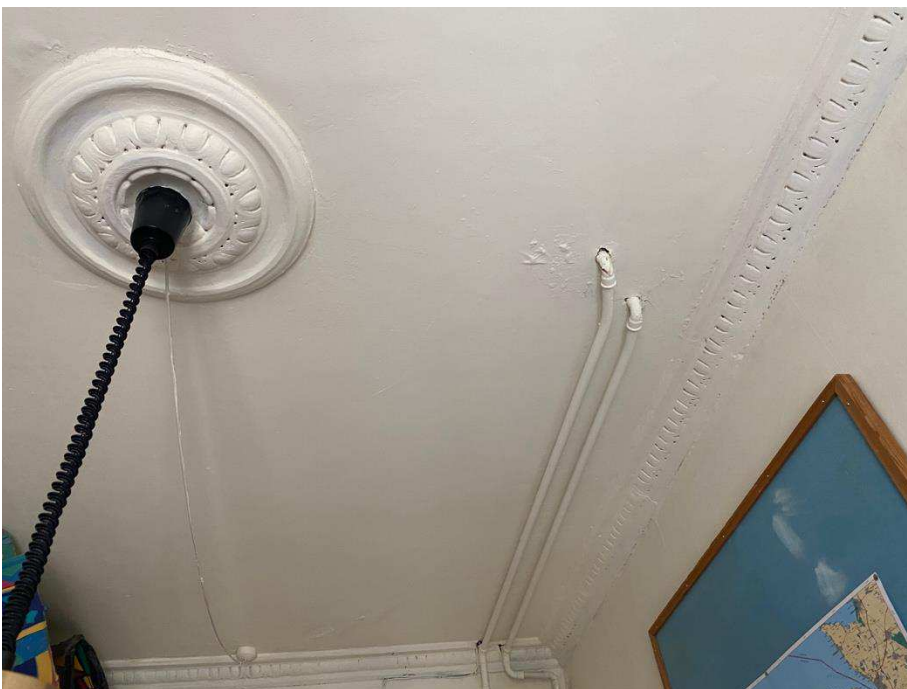
Fugtskader på lofter i bygning 1 + uhensigtsmæssige føringsveje

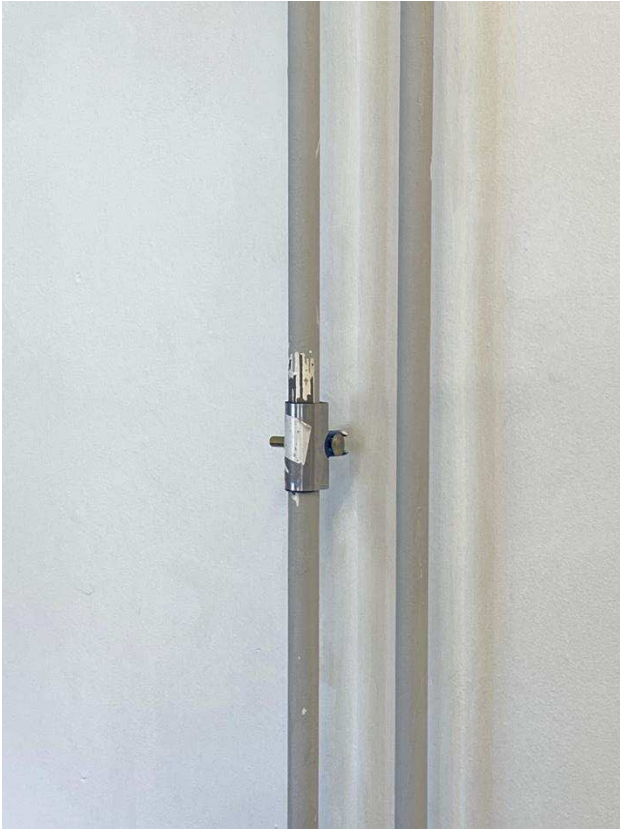
Begyndende tæring i varmerør – midlertidig lapning

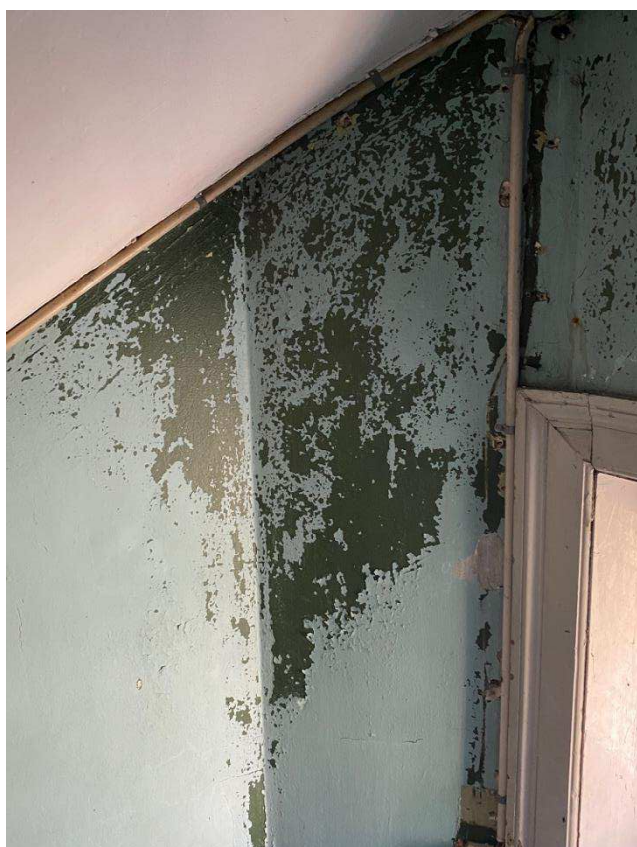
Nedslidte bygningsdele

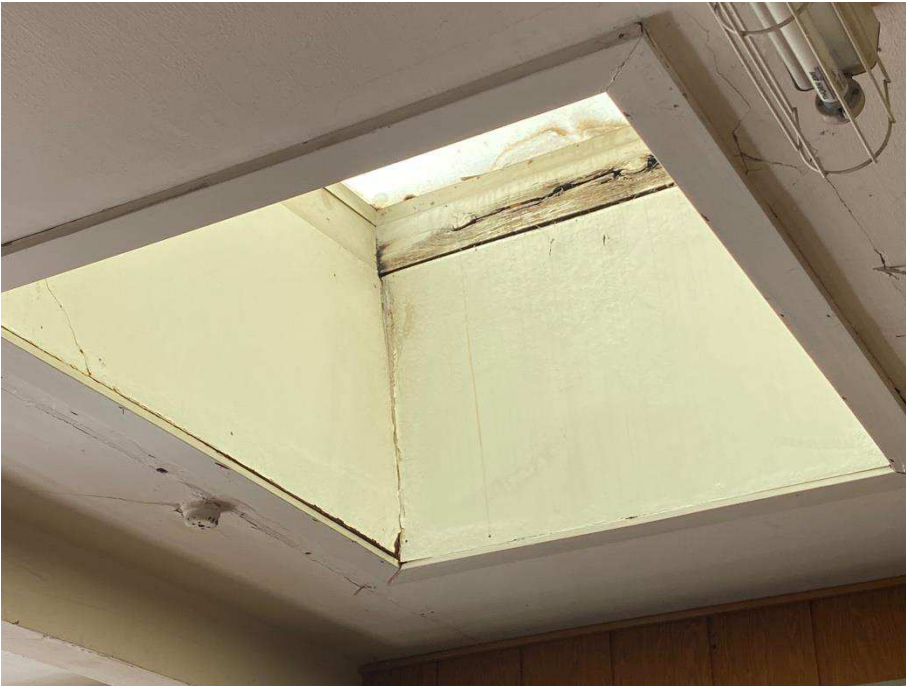
Rådskader i ovenlysvinduer i bygning 3

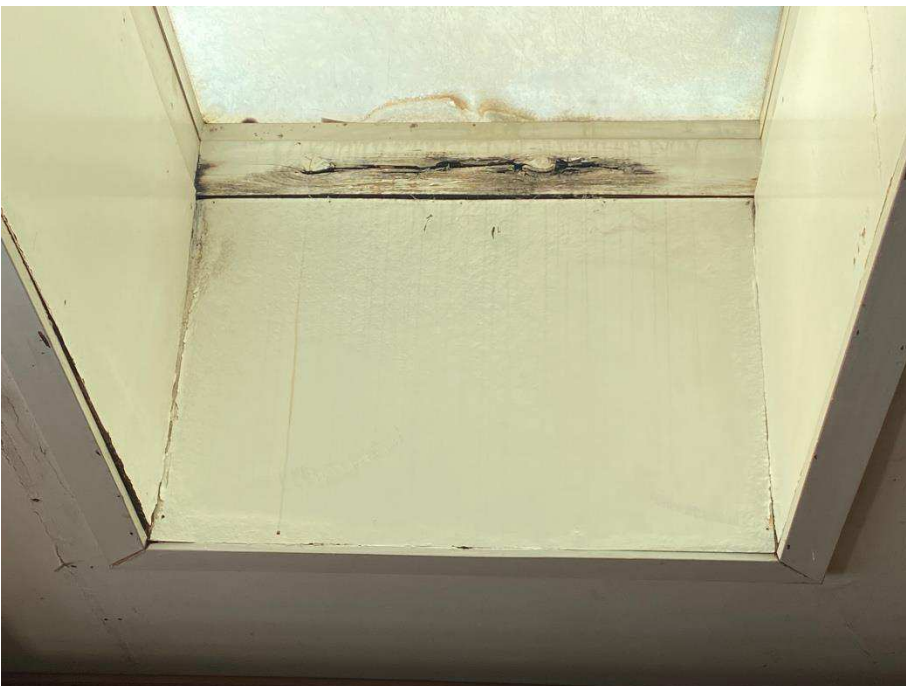
Rådskader i ovenlysvinduer i bygning 3

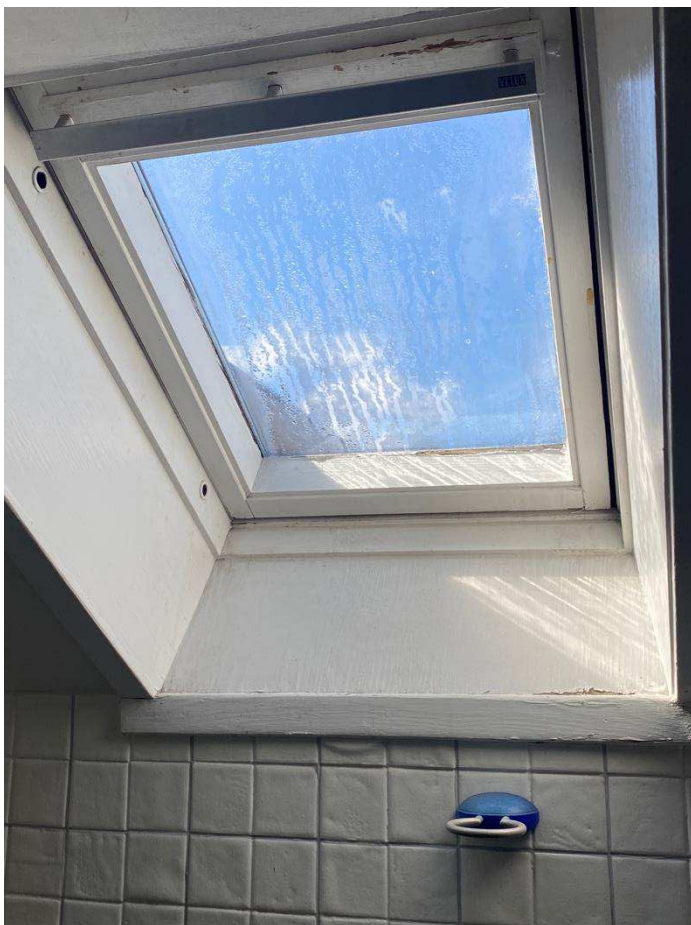
Fugtskader i vådrum

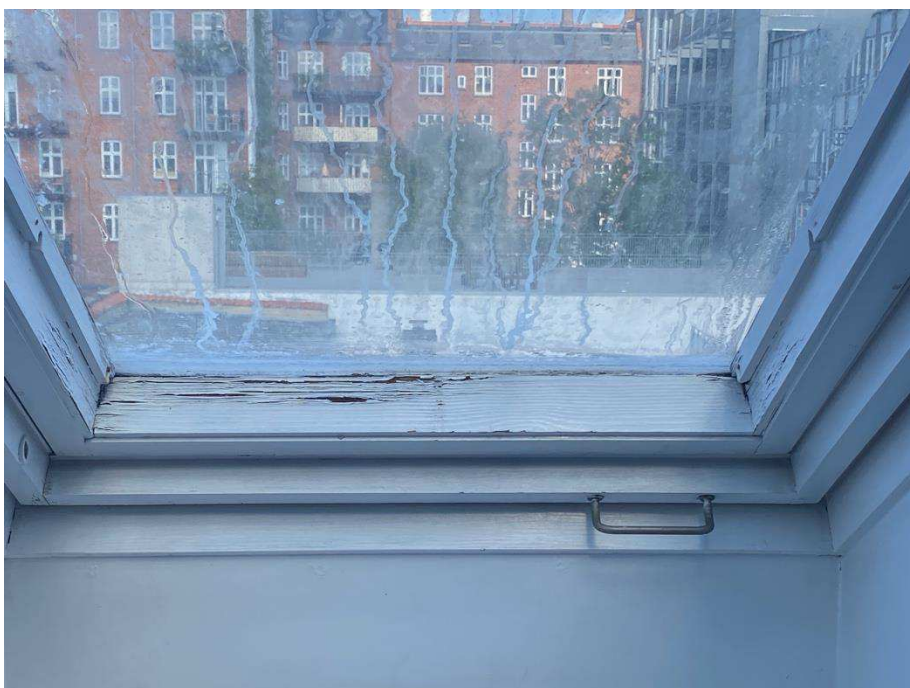
De tydelige nedbrydninger / råd i facadevinduer og ovenlys på flere etager underbygger blot at udluftning / indeklima er for ringe med for store fugt og kondensophobninger til følge.

Rådskadede vinduer

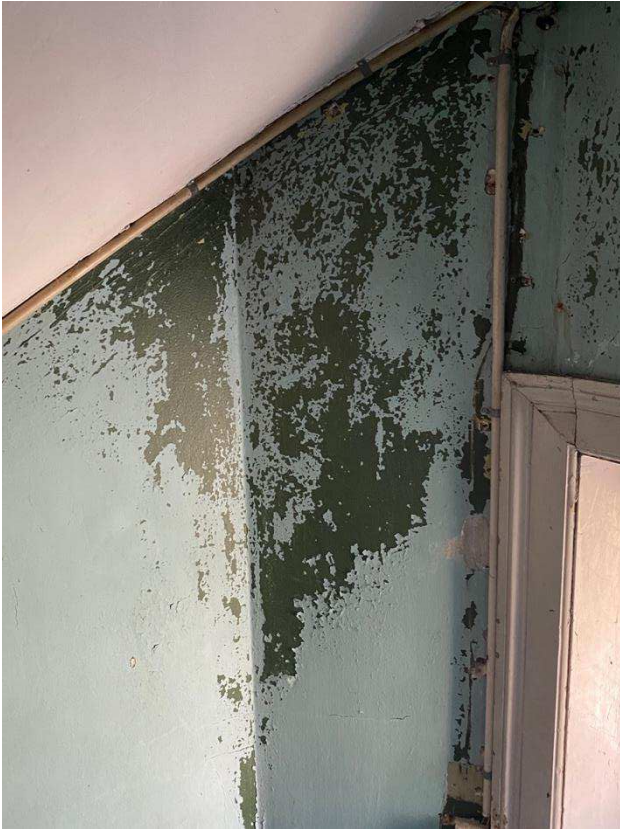
Vægoverflader i trapperum

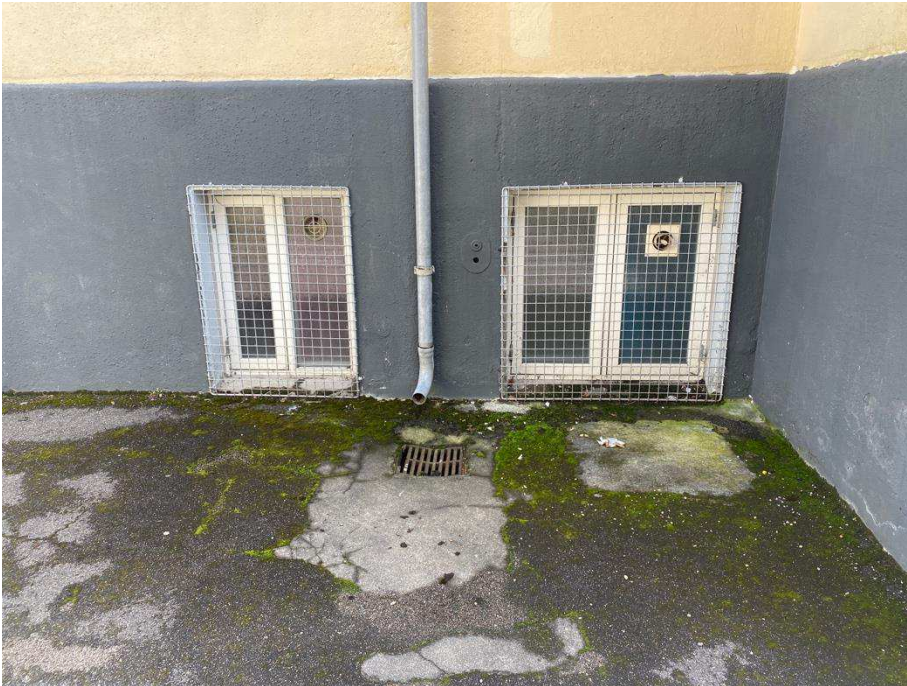
Vinduer med for lille opkant i forhold til terræn.

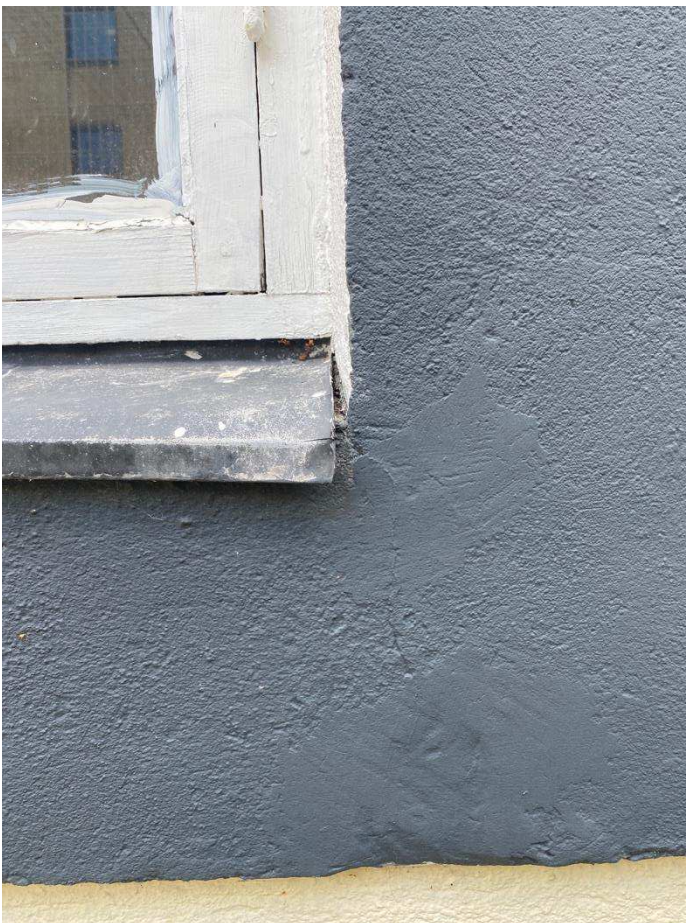
Utilstrækkelige inddækninger ved facadepartier, med risiko for vandindtrængen

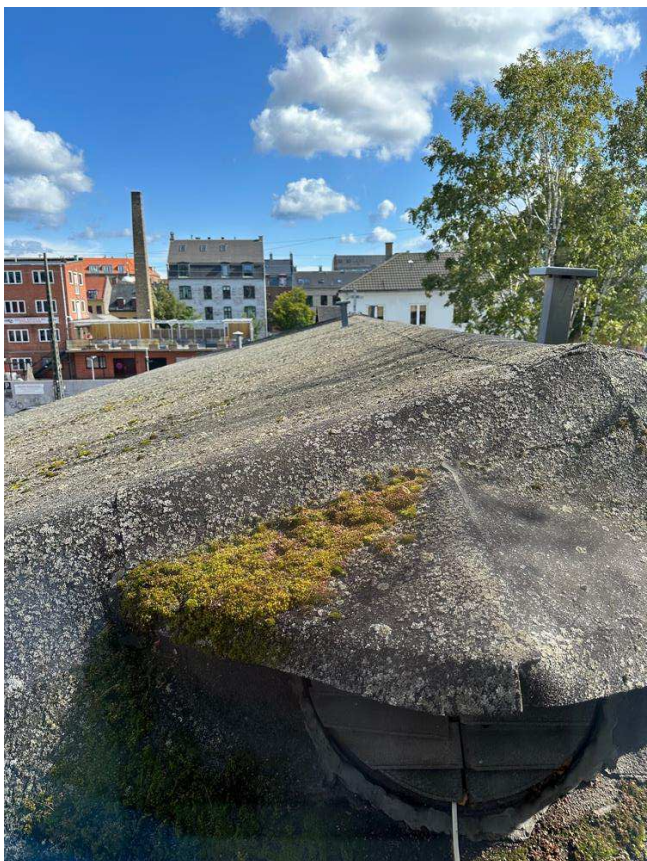
Tagpap belægning på tag herunder inddækninger, plasttagrender vurderes at have en lille rest levetid. Taget er belagt med en del mos, hvilket kan medføre fugtophobninger idet vandet på taget ikke afvandes optimalt.

Tagpapbelægning på kirkebygning
