NOTAT

Projekt: Krydsningspunkter for fodgængere i Ørestad København, den 01.07.2010
Emne: Vurdering af krydsningspunkter Projekt nr.: 4699-009
Notat nr.: 1 Reference: suj@moe.dk
Rev.: 0
Fordeling: Peter Fjeldsted Københavns Kommune

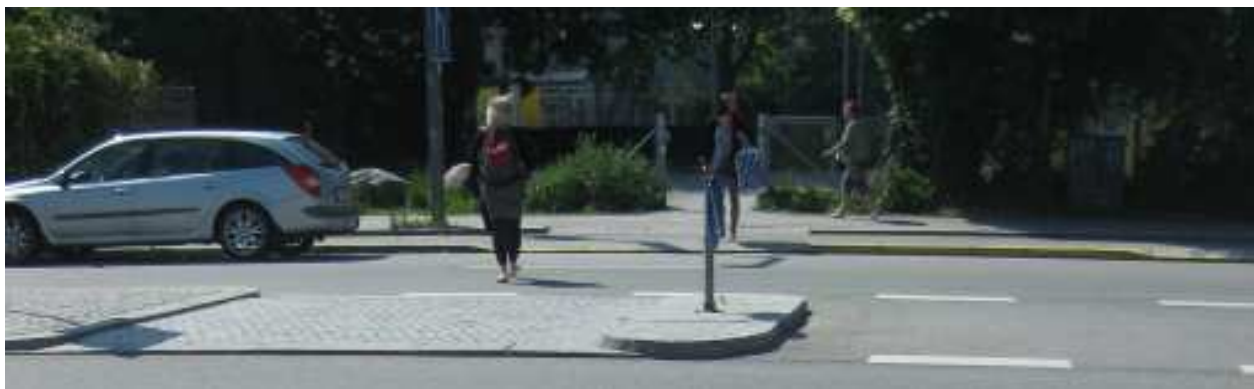
Foto 2: Støttepunkt for lette trafikanter ved vejen Hf. Faste Batteri ved Skolen på Islands Brygge.

Flere skoleklasser benytter fodgængerfeltet om morgenen, men ca. 140 meter syd for krydset ved vejen Hf. Faste Batteri krydsede flere skolebørn. Dette krydsningssted er den korteste rute mellem skolen og metroen.

Der blev observeret en del fodgængere, heriblandt unge, som krydsede Ørestads Boulevard ved HF. Faste Batteri, så krydsningsbehovet er forholdsvis stort.

Der er et stort antal krydsninger ud for HF. Faste Batteri af både voksne og børn. Endvidere er der dårlige oversigtsforhold pga. parkerede biler. Derfor anbefales det, at krydsningen sikres yderligere, ved at etablere støtteheller i det inderste kørespor. Hermed mindskes krydsningslængden, samtidig med at fodgængerne kommer længere ud end de parkerede biler og derved får bedre oversigtsforhold. Det faktum at det eneste kørespor anvendes til parkering i dag medfører, at der ikke vil være kapacitetsproblemer forbundet løsningen.

Det anbefales, at der etableres sideheller.

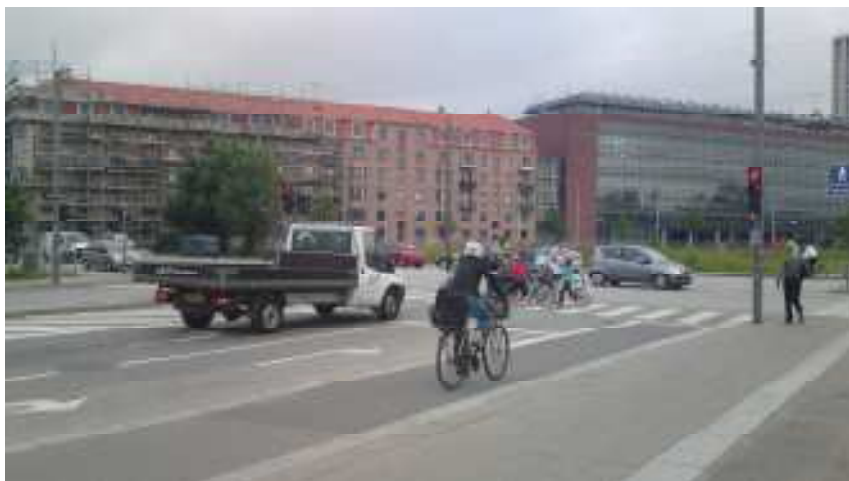
Foto 3: Fodgængerfelt set mod nord

Som det ses af tabel 1, er krydsningen i fodgængerfeltet omtrent den samme for hver retning. På de to timer er der observeret 498 gående i fodgængerfeltet, hvilket svarer til lidt mere end 4 fodgængere pr. minut.

Ved fodgængerfeltet, hvor trafiktællingen blev foretaget, gik flere fodgængere overfor rødt. Dette gælder også det andet fodgængerfelt i på tværs af Njalsgade.

Der vurderes ikke at være problemer eller utryghed forbundet med at krydse fodgængerfeltet på tværs af Ørestads Boulevard, hvorfor der ikke anbefales yderligere tiltag på dette sted.

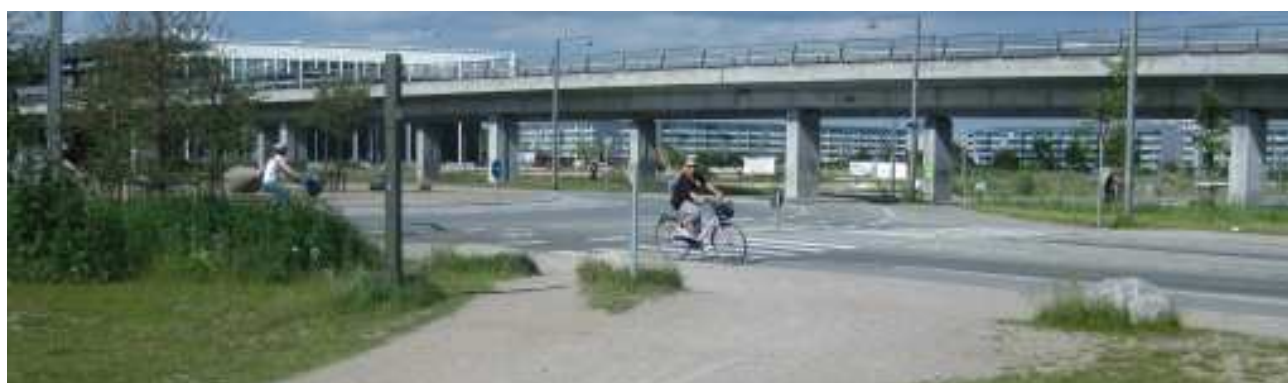
Foto 4: Rundkørslen ved Grønjordsvej set fra Amager Fælled stien

Besigtigelsen foregik om eftermiddagen. I denne periode ankom kun 1 cyklist til rundkørslen, og der var ikke problemer med at komme ud i rundkørslen. Motorkøretøjerne havde en lav hastighed i rundkørslen, og der er ikke trykkesmæssige problemer.

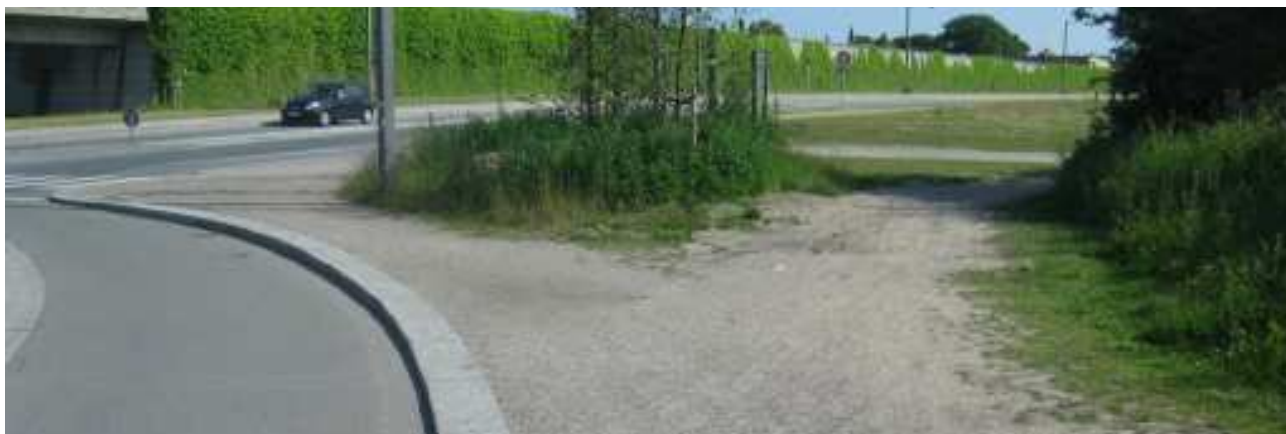
Bløde trafikanter fra nord vælger tilsyneladende den korteste rute fra rundkørslen og ind til stien.

Foto 5: Rundkørslen ved Grønjordsvej. Til højre ses at cyklister benytter en "genvej" ind til stien

Selvom der ikke er observeret problemer i krydset ved besigtigelsen, er lokaliteten overrepræsenteret i uheldsstatistikken. Særligt udsatte er cykler på dette sted. Uheldsrapporterne er ikke stedfæstet særligt præcist, men det tyder på at de fleste uheld sker mellem bløde trafikanter kørende mod nord og biler fra Grønjordsvej, som ikke overholder deres vigepligt. En medvirkende uheldsfaktor kan være, at metroens søjler reducerer oversigten og dermed kan "gemme" en cyklist.

Ingen uheld er tilsyneladende sket på vej ud af rundkørslen i sydlig retning, hvor stien munder ud. Der er sket to uheld med cyklister på vej ind i rundkørslen fra nord.

For at forhindre potentielle uheld, hvor cyklisterne cykler den forkerte vej ind i rundkørslen, opsættes fysisk afspærring, således at cyklisterne tvinges til at trække eller køre ad "genvejen" og derved kører korrekt i rundkørslen. Endvidere kan det overvejes, at rydde beplantning på hjørnet ved stien for at skabe bedre oversigt.

Det anbefales, at de 3 rundkørsler vurderes sikkerhedsmæssigt.

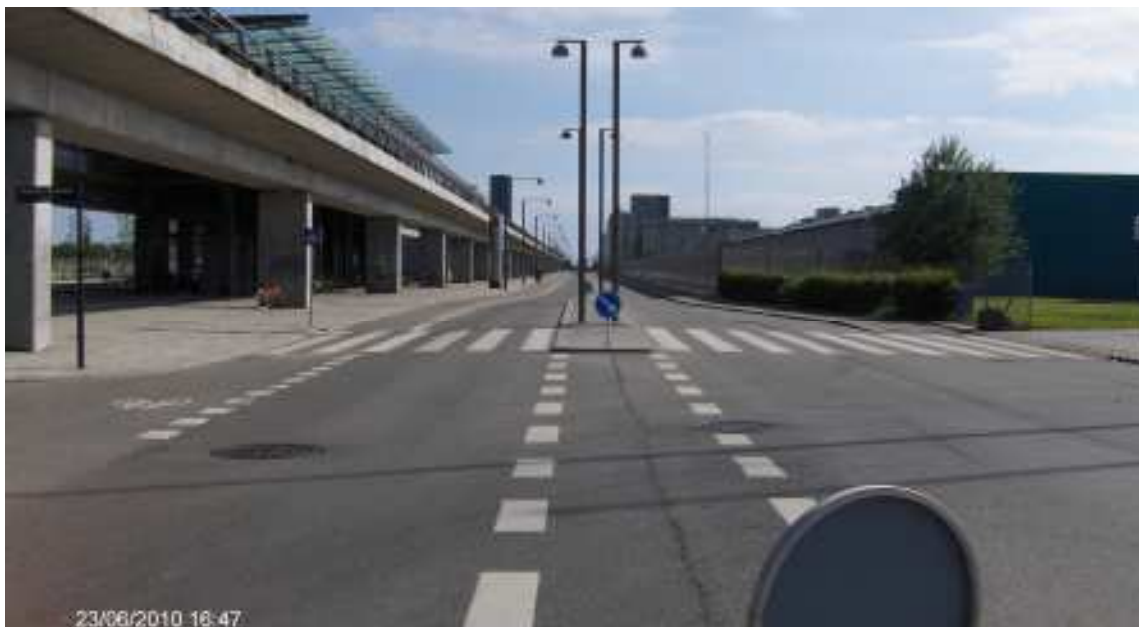
Foto 5: Fodgængerkrydsningen ved Bella Center set mod syd

Der blev ved besigtigelsen ikke observeret problemer ved fodgængerovergangen. I forbindelse med messe i centret vil fodgængerovergangen blive benyttet i stort omfang.

Med det brede fodgængerfelt og hegnet til at styre krydsningen, vurderes der at være kapacitet nok i de fleste tilfælde og fodgængerovergangen virker sikker.

Det anbefales, at der på nuværende tidspunkt ikke ændres på fodgængerovergangen. Skulle Bella Centret efter opførelsen af hotellet ønske at ændre krydset, bør hele krydsets udformning og områdets interne veje og stier tages op til en helhedsbetragtning.

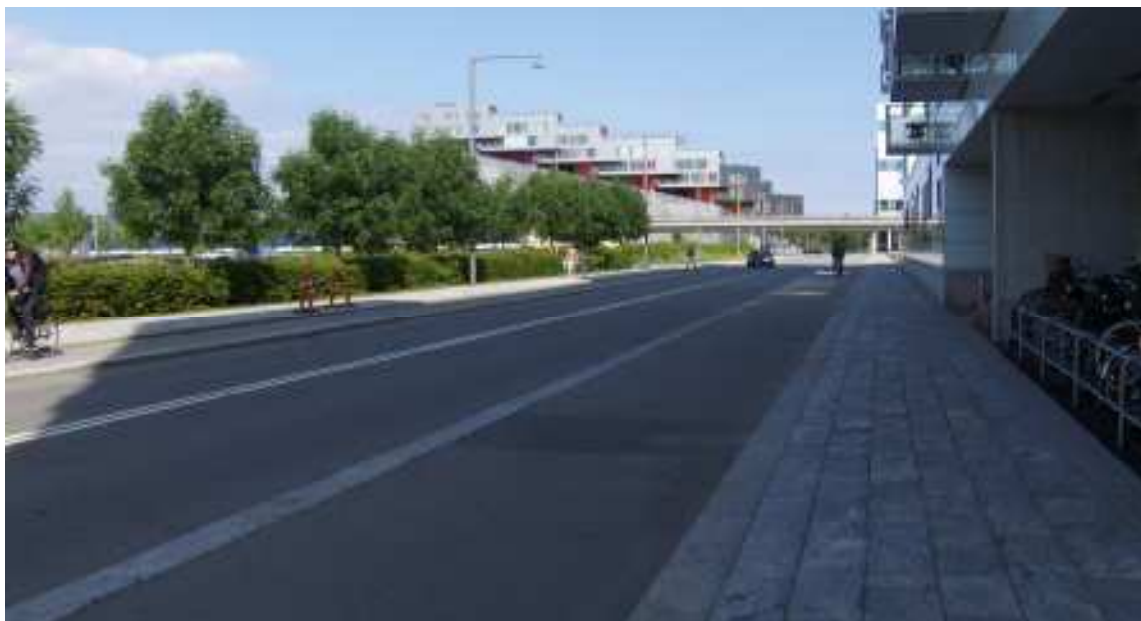
Foto 6: C.F. Møllers Allé set mod øst

Strækningen er besøgt både morgen og eftermiddag, og det var få lette trafikanter, der krydsede C. F. Møllers Allé. Det største krydsningspunkt var ved det vigepligtsregulerede firbenede kryds ved indkørslen ved Bella Centers parkeringsplads, men antallet af krydsninger var meget begrænset.

Ved besigtigelsen var der ingen observationer, som gav anledning til ændring af de eksisterende forhold. Det forventes ikke, at opførelsen af boliger i det sidste byggefelt vil medføre problemer.

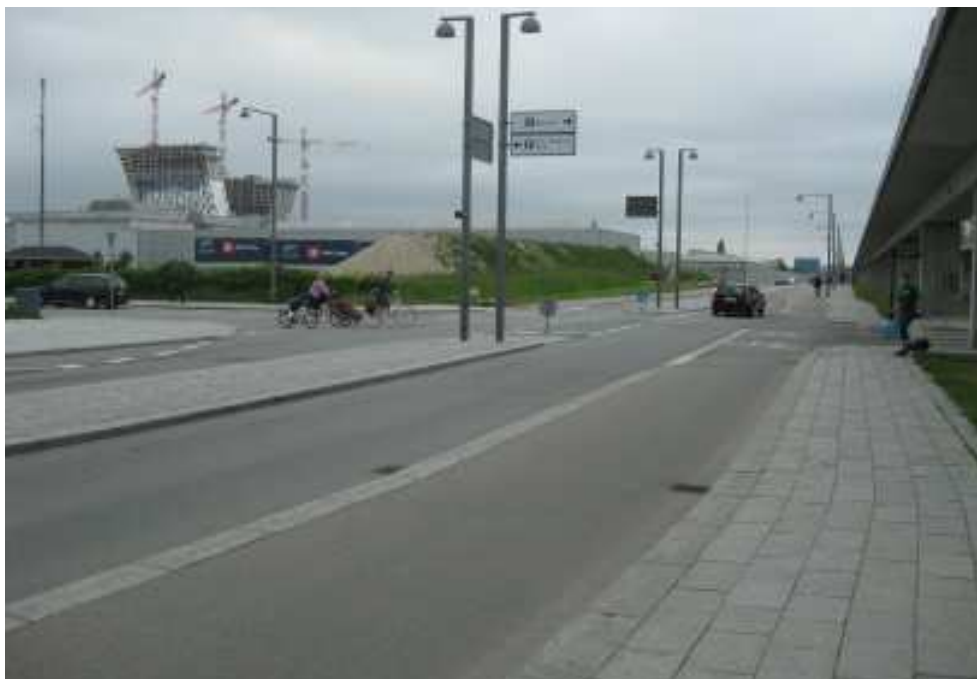
Foto 7: Krydset C.F. Møllers Allé set mod nord

Ved besigtigelsen blev der ikke observeret forhold som gav anledning til ændringer. Bløde trafikanter krydser sikkert vha. støttehellerne og der er ikke umiddelbare kapacitetsproblemer for bilisterne. Signalregulering kan ikke anbefales.

Der er sket 3 uheld i krydset, men der er ikke en entydigt uheldsbillede. Et uheld er sket ved en bil fra øst er kørt frem for ubetinget vigepligt og påkørt en cyklist kørende mod nord. Det andet uheld er sket ved en bil fra øst er kørt frem for ubetinget vigepligt og påkørt en bil kørende mod syd. Det tredje uheld er sket ved en bil kørende fra vest er svinget ud foran en cyklist kørende mod syd.

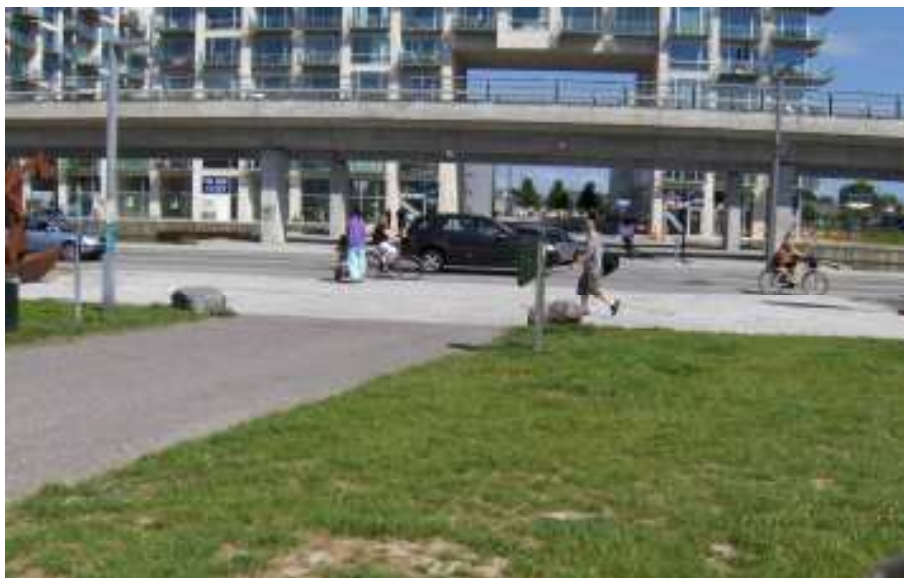
Kantstene ved Byparken er affasede af hensyn til bløde trafikanter, der er ikke yderligere tiltag for at hjælpe eller sikre deres krydsning.

Foto 8: Krydset ved Byparken set mod øst

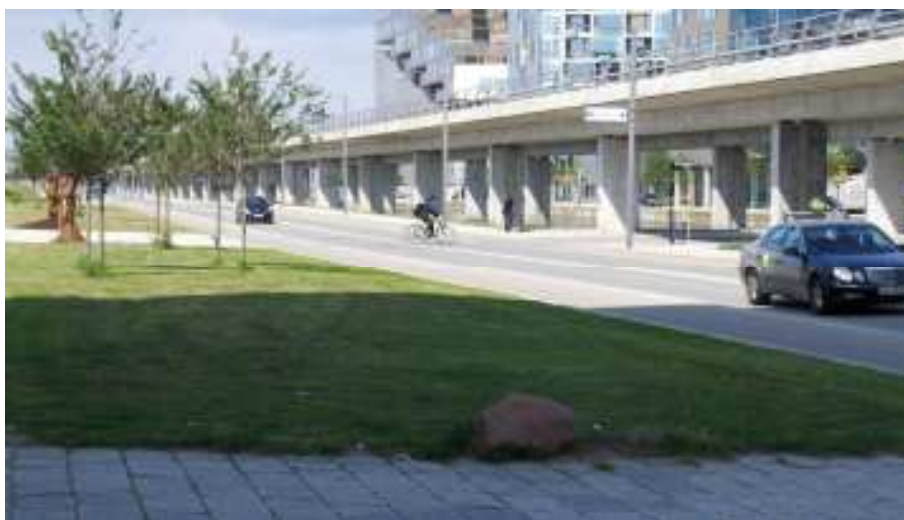
Foto 9: Krydsningspunkt, hvor Byparken ses til venstre

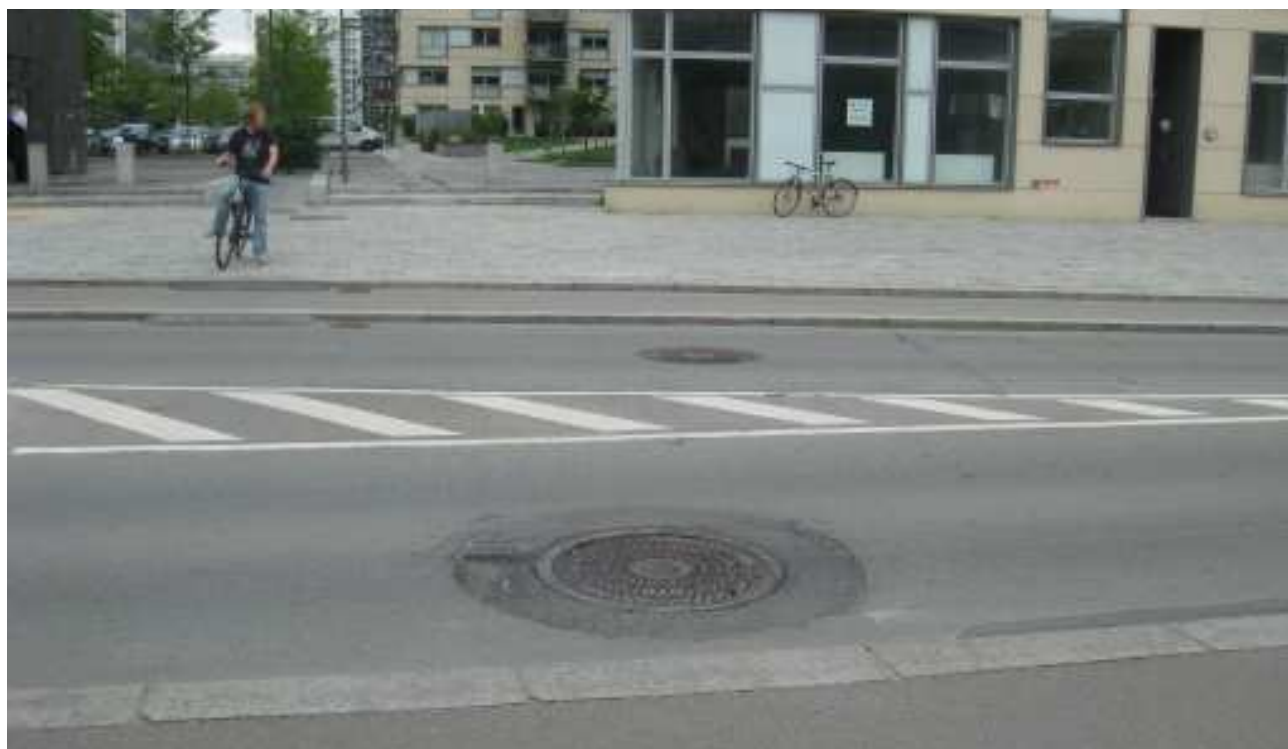
Udover tællingerne ved Byparken blev der morgen og eftermiddag observeret mange krydsende cyklister ved Edvard Thomsens Vej. Der er asfaltramper til cyklisters krydsning af vejen. Se foto 10.

Ved Edvard Thomsens Vej ligger en dagligvare butik, hvor til der blev observeret en del krydsninger på tværs af Ørestads Boulevard. Fodgængere fra sidevejen i T-krydset går parallelt med Ørestads Boulevard indtil der er hul i trafikken for herefter at krydse skråt over vejen.

Foto 10: Cyklist holdende ved Ørestads Boulevard. Edvard Thomsens Vej ses i baggrunden. Der er ramper til cyklister på begge sider af vejen.

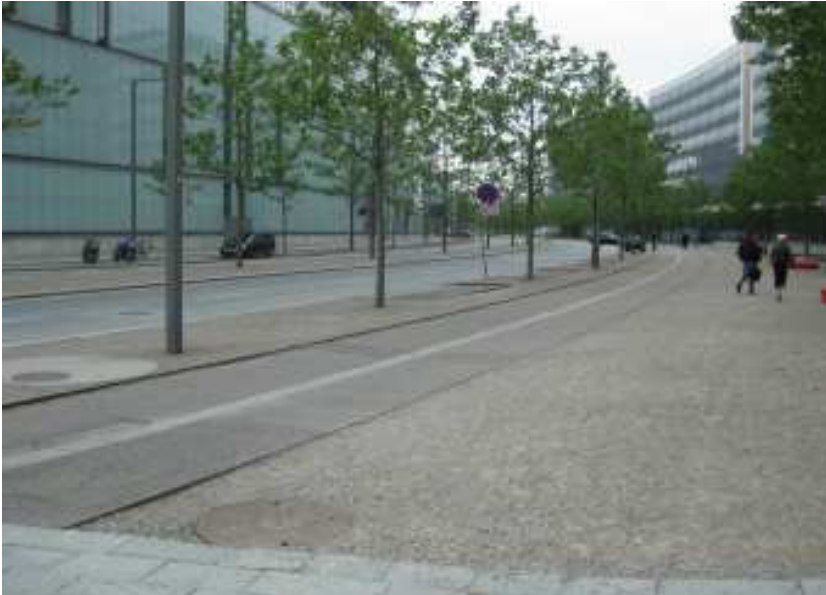
Strækningen blev besigtiget morgen og eftermiddag. Lette trafikanter krydser over Arne Jacobsens Allé flere steder. Der opstod ingen konflikter i observationsperioden.

Foto 11: Arne Jacobsens Allé set mod vest

Det anbefales, at der ikke foretages ændringer på strækningen.

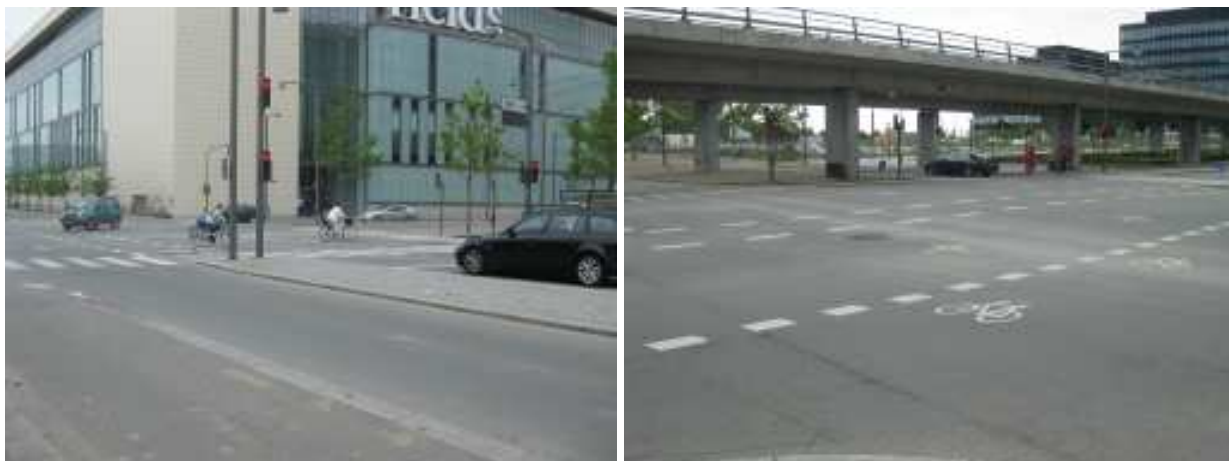
Foto 9: Krydset set mod sydøst og mod sydvest

Der er registreret 4 uheld i krydset. Bl.a. er det her at to fodgængere er kommet til skade, men der er ingen generelle tendenser i uheldsrapporterne som giver anledning til ændring af krydsets udformning.

Det anbefales, at der på nuværende tidspunkt ikke foretages ændringer.

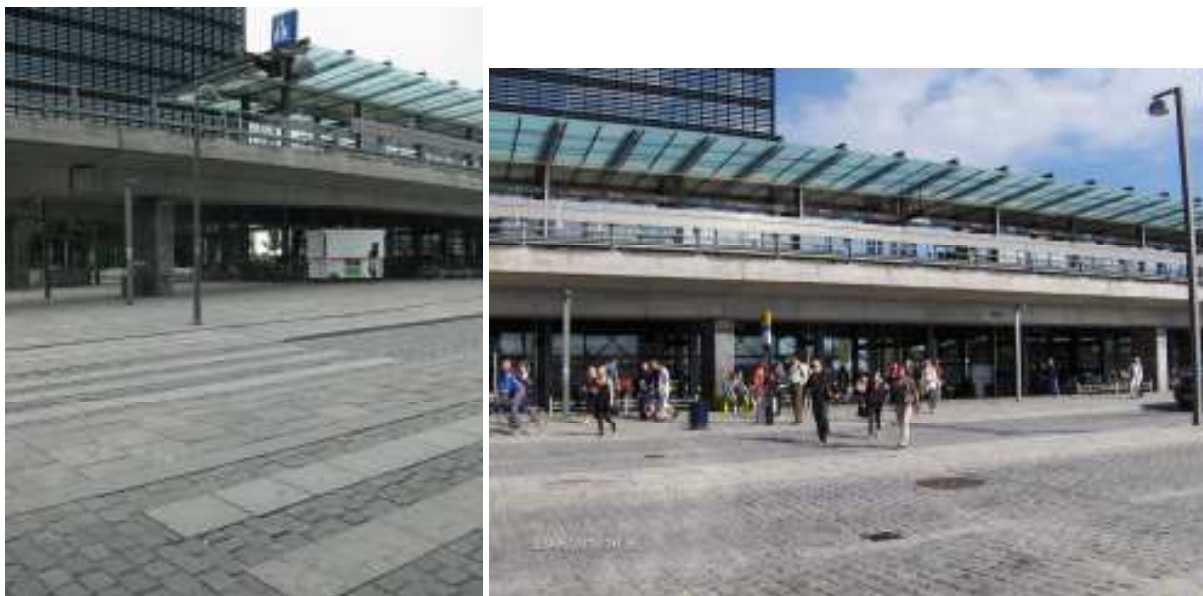
Da trapperne fra Metroen ligger længere mod syd end indgangen til Fields, krydser stort set alle fodgængere over vejen til Fields uden at bruge fodgængerovergangen.

I observationsperioden benyttede flere biler busholdepladsen ved Ørestad station som afsætningsplads til passagerer.

Foto 12: Fodgængerovergang ved Fields og krydsende fodgængere ved stationen

Det anbefales, at der ikke ændres på pladsens udformning.

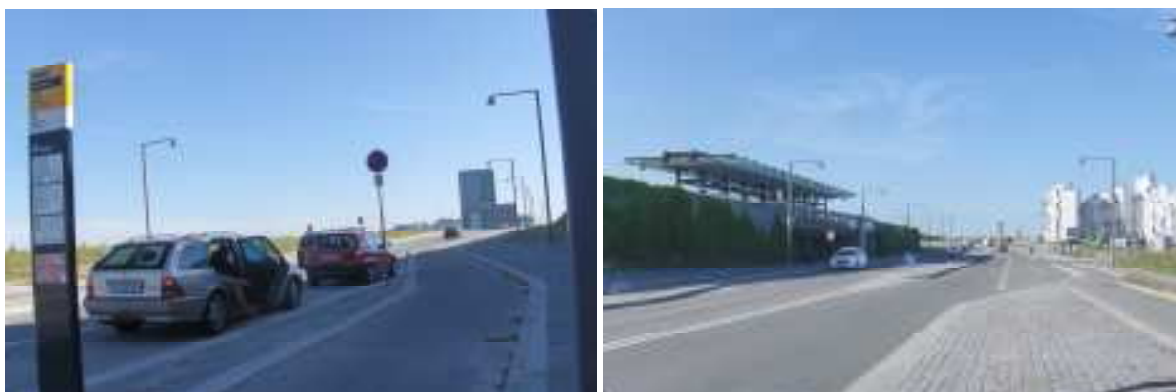
Enkelte valgte og parkere bilen langs stationen blot for at hente gratisaviser og køre videre. I perioden blev endvidere observeret to afhentninger.

Foto 13: Afsætning i buslommen ved stationen
