### Status på foranalyse ved Bryggebroen

# Bryggebroen

Foranalyse

LINQ Trafikrådgivning ApS

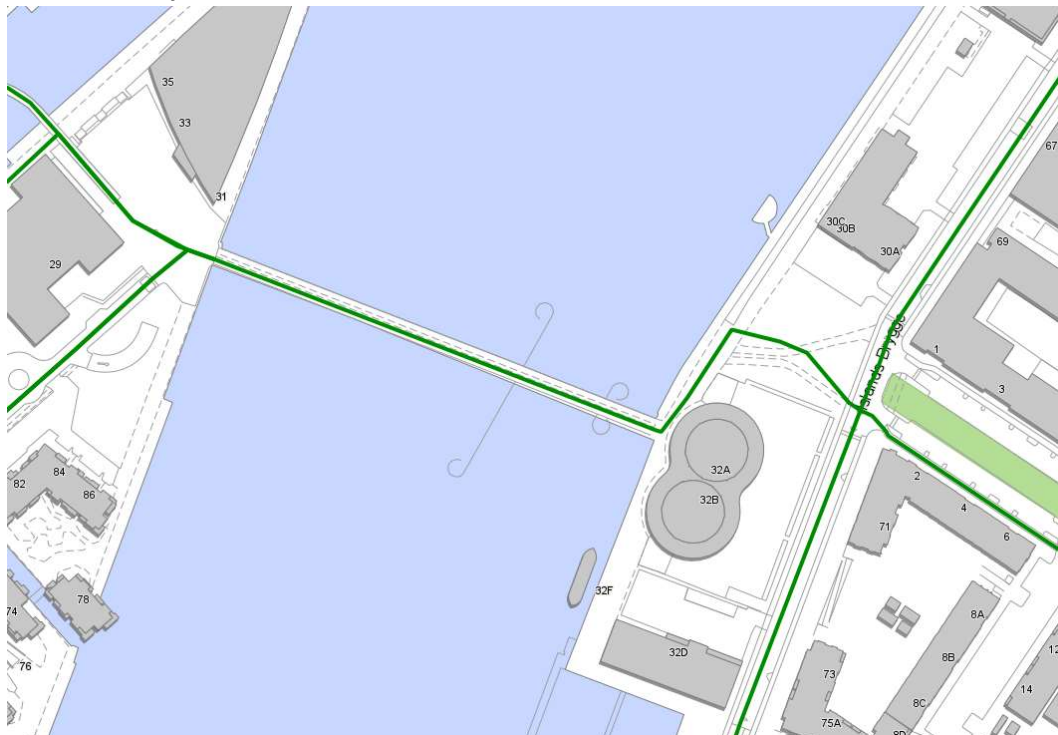
Figur 1: Illustration af den Grønne Cykelrute som Bryggebroen er en del af. Den grønne linje angiver ruten.

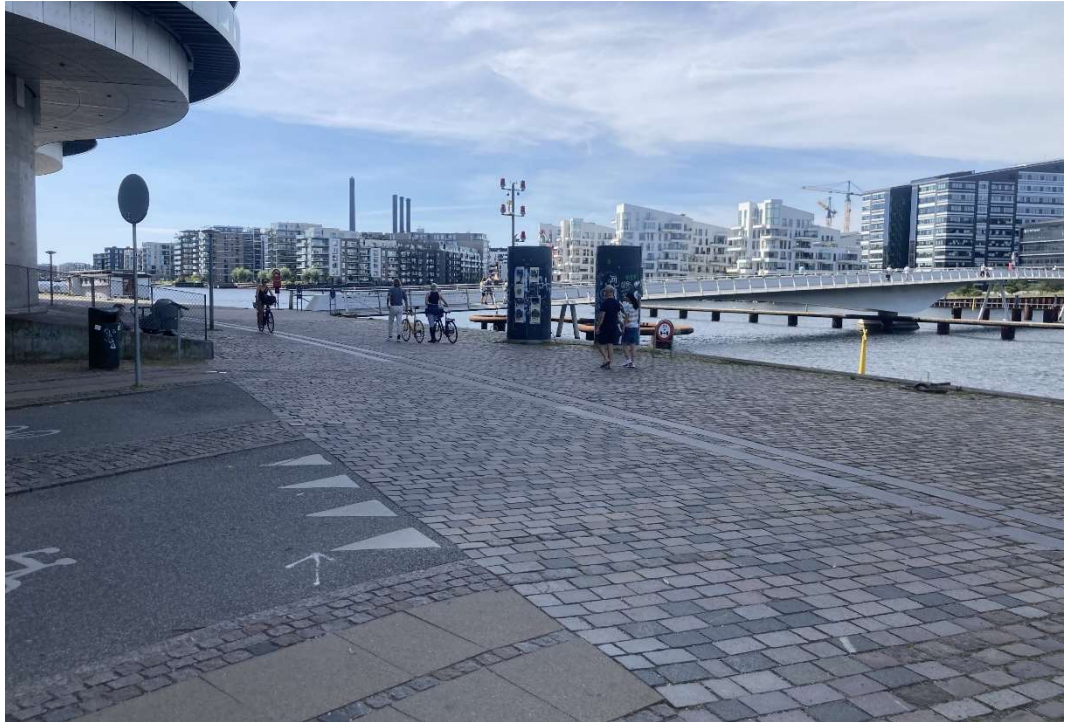
Figur 3: Foto af belægningen ved Bryggebroens landing.

På havnefronten er der i dag en belægning bestående af kvadratiske granitfliser, kløvede brosten, savede og jetbrændte brosten samt bordursten i granit. De jævne belægningstyper er etableret for at tilgodese cyklisterne og give dem en mere jævn overflade at køre på. Bordurstensbåndene vurderes at være etableret for at tilgodese kørestolsbrugere, rollatorbrugere mv.

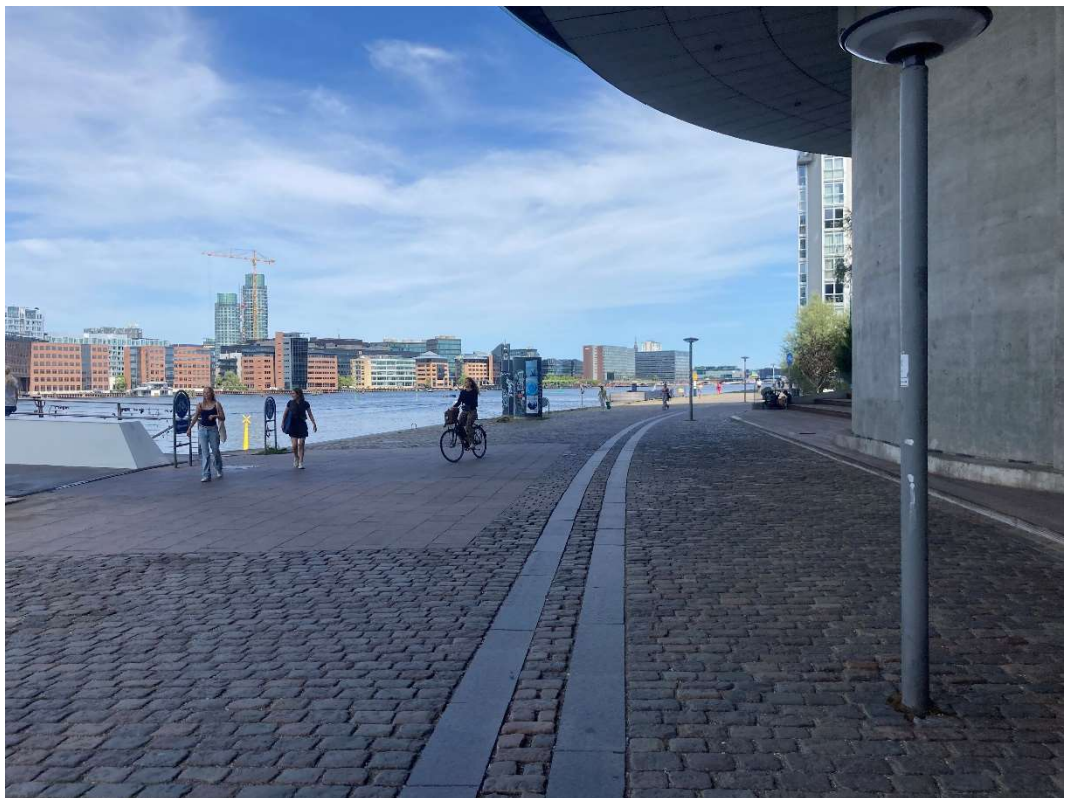
Figur 4: Foto af belægningen på Bryggebroens landing.

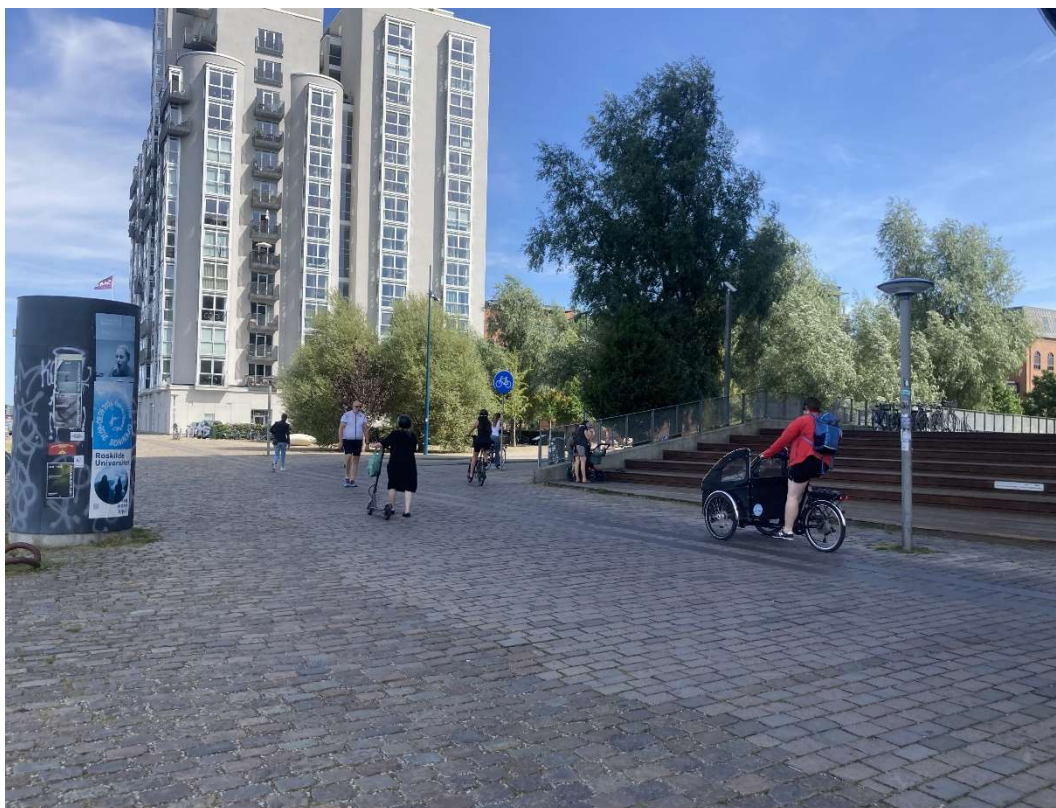
Figur 5: Foto af belægningen på Bryggebroens landing. På billedet ses forskellen på kløvede brosten og sandede og jetbrændte brosten.

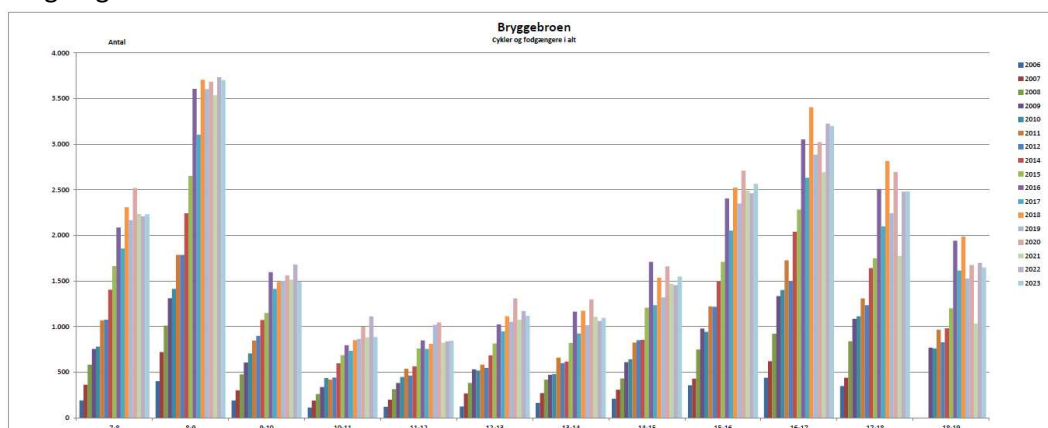
Figur 6: Søjlediagram der viser den talte trafik på Bryggebroen fra 2006-2023, fordelt over timerne fra klokken 7-19.

Af figur 6 ses blandt andet en tydelig tendens til at trafikken hvert år er steget, frem til omkring 2016, hvor mængden af lette trafikanter ser ud til at have fundet et niveau hvor omkring 3.700 fodgængere og cyklister benytter broen i spidstimen. I 2023 var antallet af cyklister på Bryggebroen i spidstimen ca. 3.300. Det samlede antal lette trafikanter på Bryggebroen har de seneste otte år ligget på ca. 22.000 fra klokken 7-19 på tælledagen.

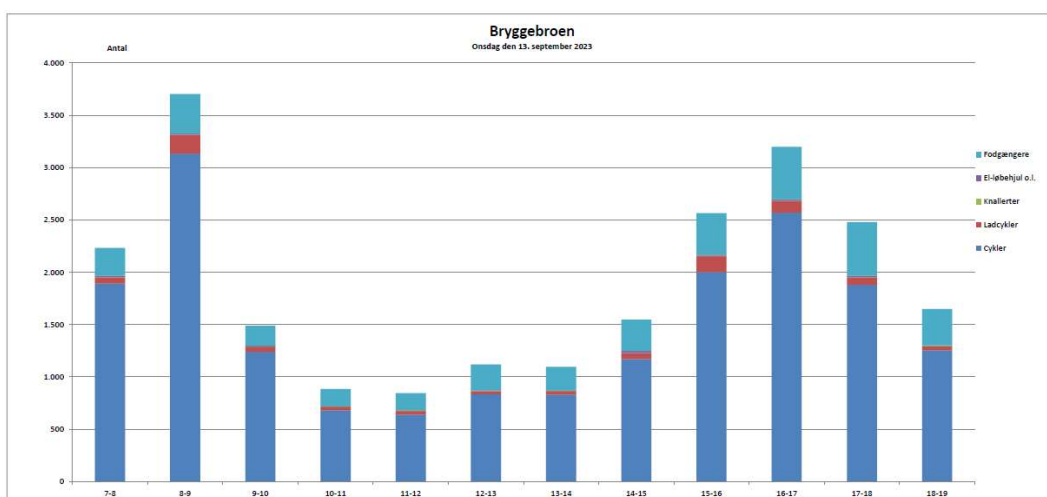
Figur 8: Opstilling af trafikmængderne for fodgængere, el-løbehjul, knallerter, ladcycler og cykler, fordelt over timerne fra klokken 7-19 d. 13. september 2023. Af figuren ses det blandt andet at morgenspidstimen er fra 8-9.

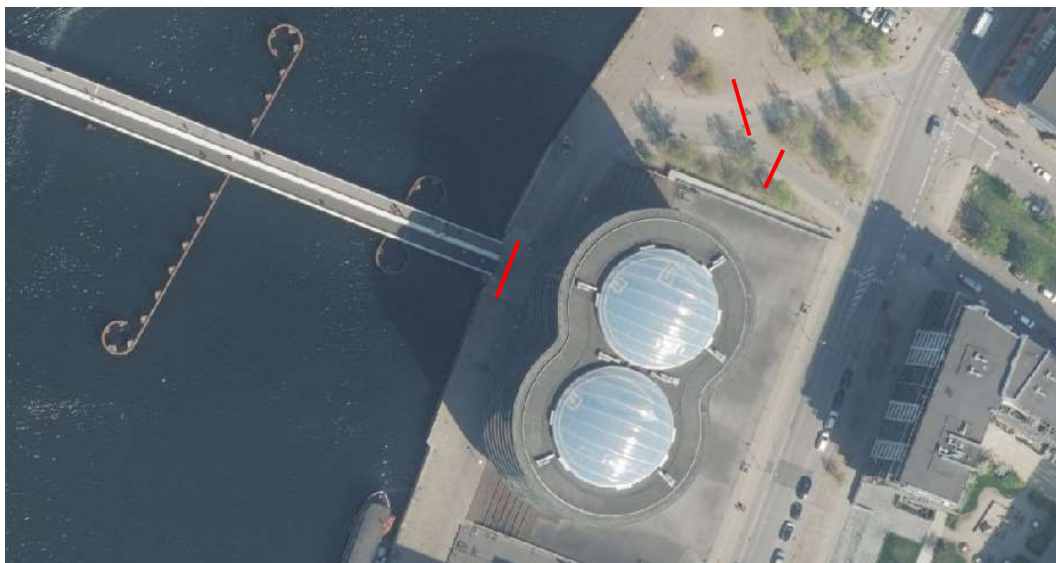
Figur 9: Illustration af tællesnit for de maskinelle tællinger (røde linjer), der blev udført over otte dage fra d. 21.-29. oktober i 2024.

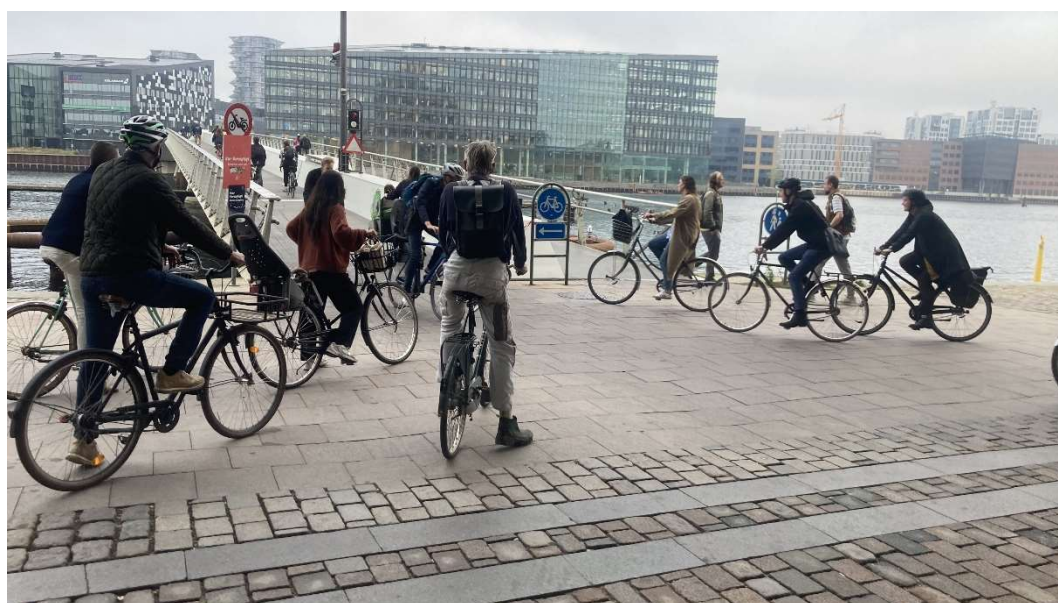
Figur 16: Situation fra den manuelle tælling i morgenspidstimen d. 18. september 2024. Cyklister fra syd holder tilbage for den kontinuerlige strøm af cyklister der kører mellem Bryggebroen og Axel Heides Gade.

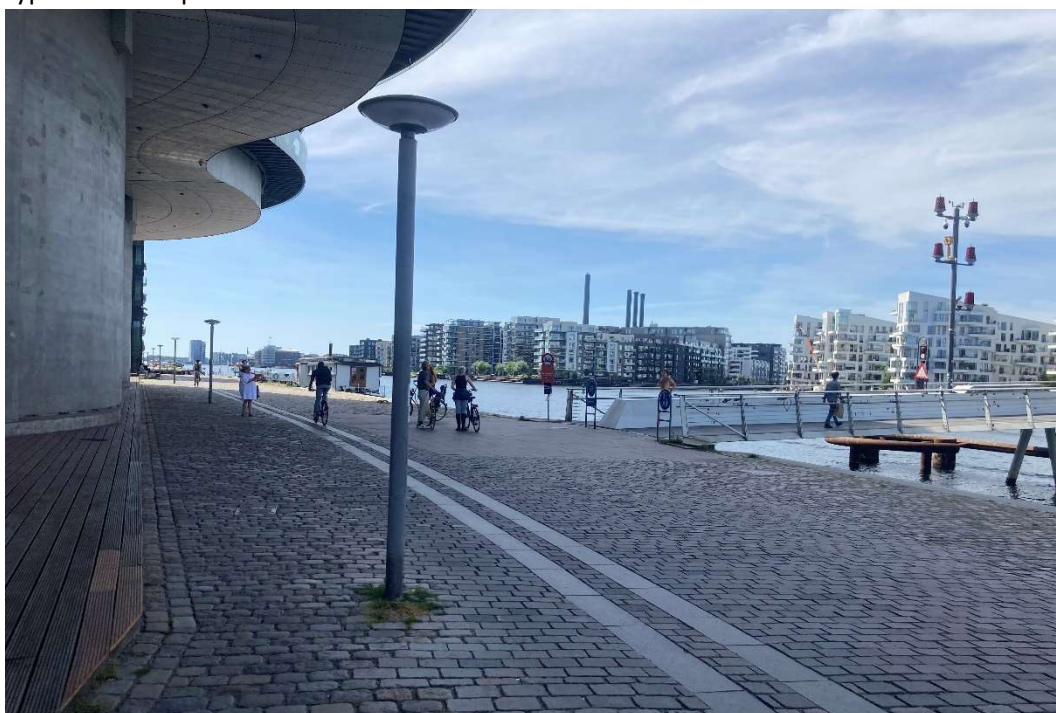
*Figur 18: Foto af et eksempel på en normalsituation midt på dagen, hvor der her er plads til at cyklister standser på landings-arealet, og til at fodgængere går på det jævne brostensareal, der i spidsbelastningsperioden alene benyttes af cyklister. Der ses desuden en motionist der anvender cykelstien i stedet for gangarealet. Denne adfærd er en indikation på at intensiteten på cykel-delen af broen er lav.*

Ved registreringerne er der observeret få konflikter mellem lette trafikanter. Dette skyldes at der er relativt få trafikanter i normalsituationen, og dermed god plads til både fodgængere og cyklister. Observerede mulige konfliktsituationer er derfor kun opstået på grund af uopmærksomhed fra trafikanterne. Der er ikke registreret nærhæld eller lignende i normalsituationerne, hvilket vurderes at skyldes at der er godt plads til at vige og tage hensyn til øvrige trafikanter. Området bliver i normalsituationen brugt som et typisk shared space-areal.

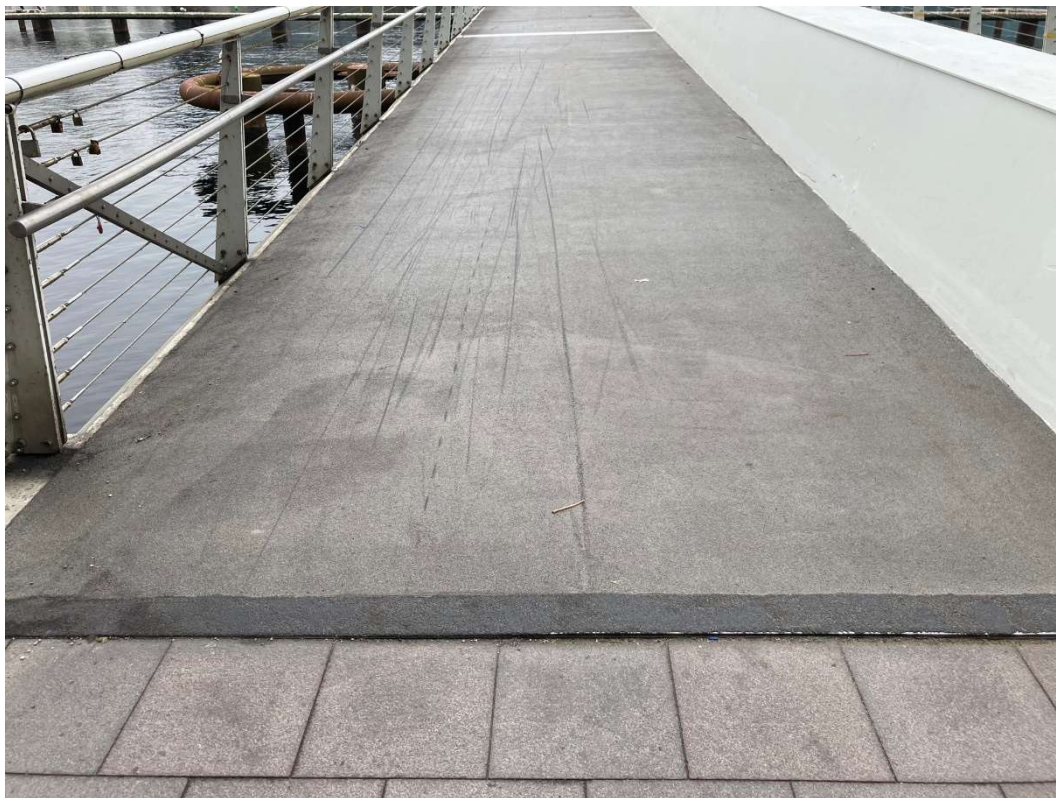
Figur 20: Foto af bremsespor på den nye belægning, der blev lagt på i sommerferien 2024.

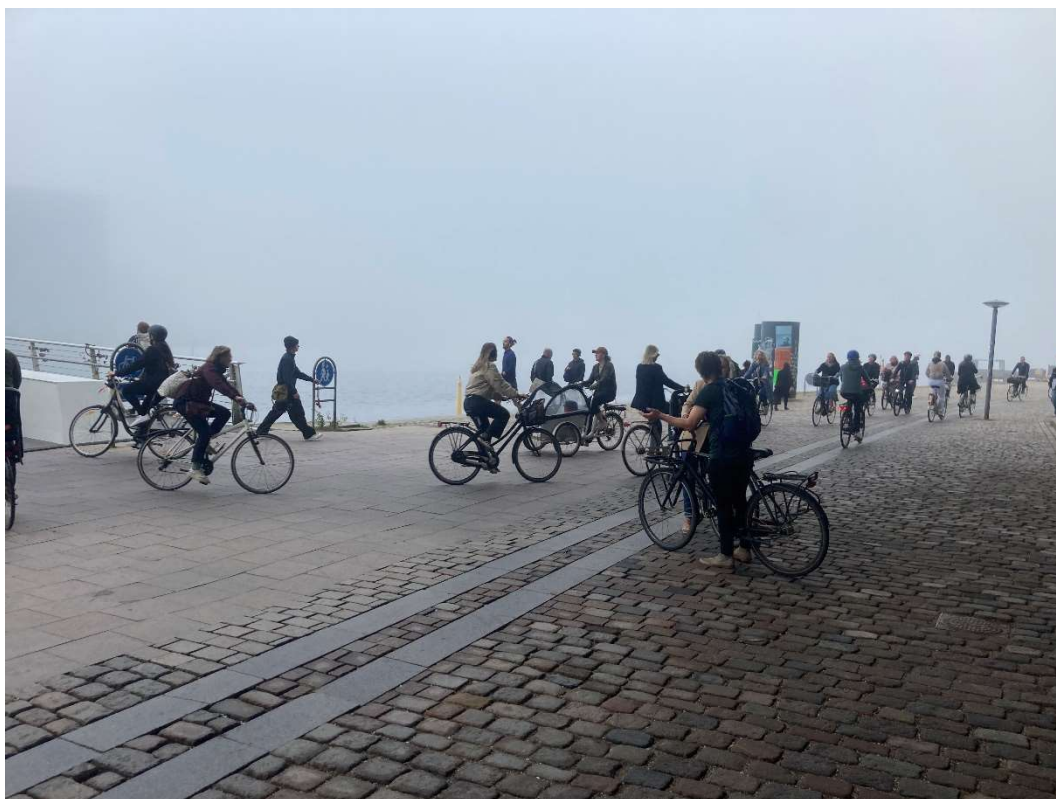
Figur 23: Foto af spidsbelastningssituation, hvor der er mange cyklister og fodgængere. Her er cyklisterne i stort overtal og trafikflowet foregår i høj grad på cyklisternes præmisser, selv om arealet er indrettet som en fællessti eller shared space.

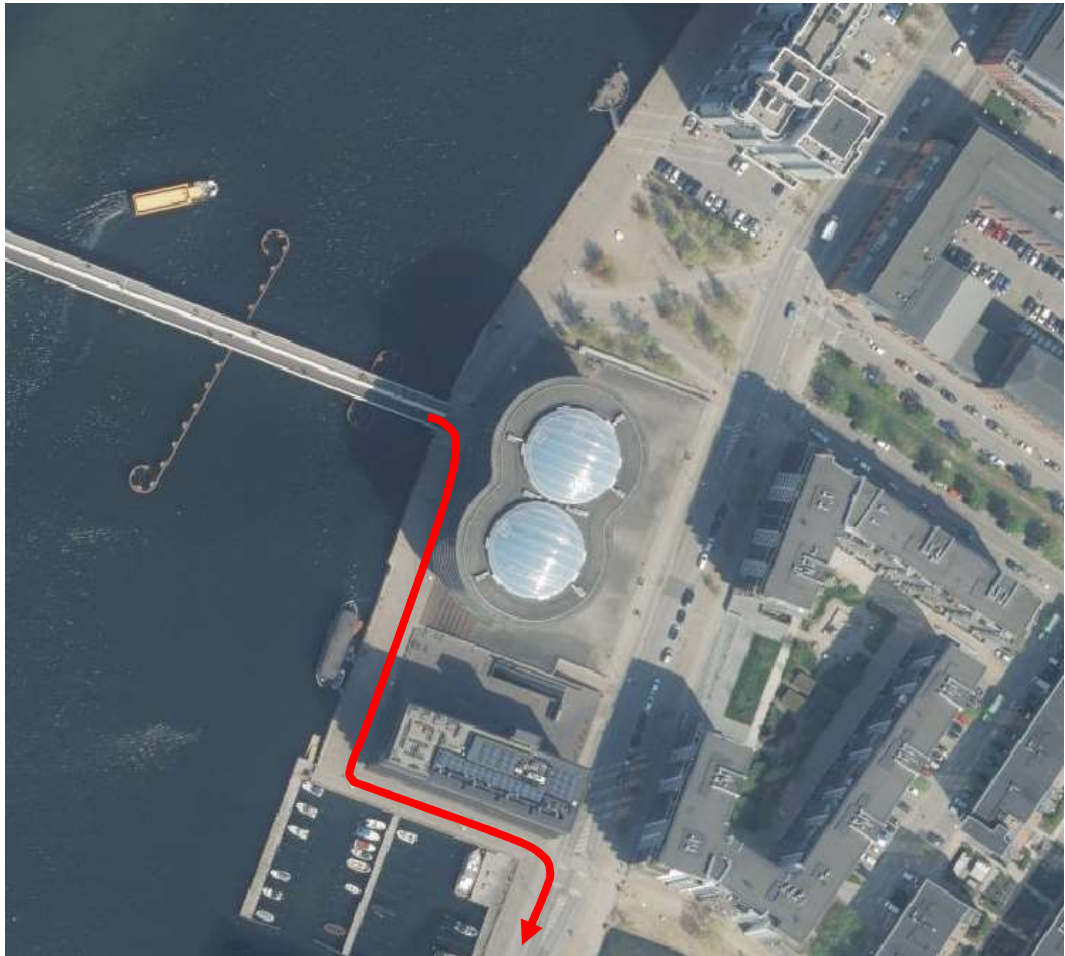
Figur 26: Illustration af det rutevalg mange cyklister mellem Bryggebroen og Islands Brygge benytter.

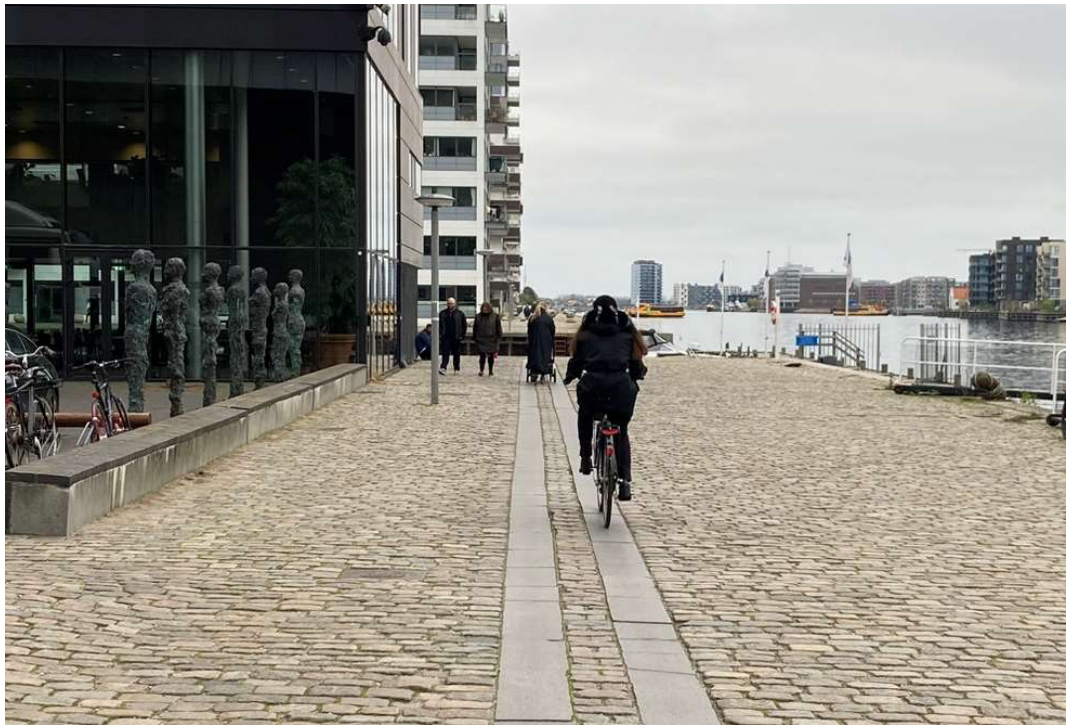
Figur 27: Eksempel på mødesituation hvor der er en potentiel risiko for sammenstød.

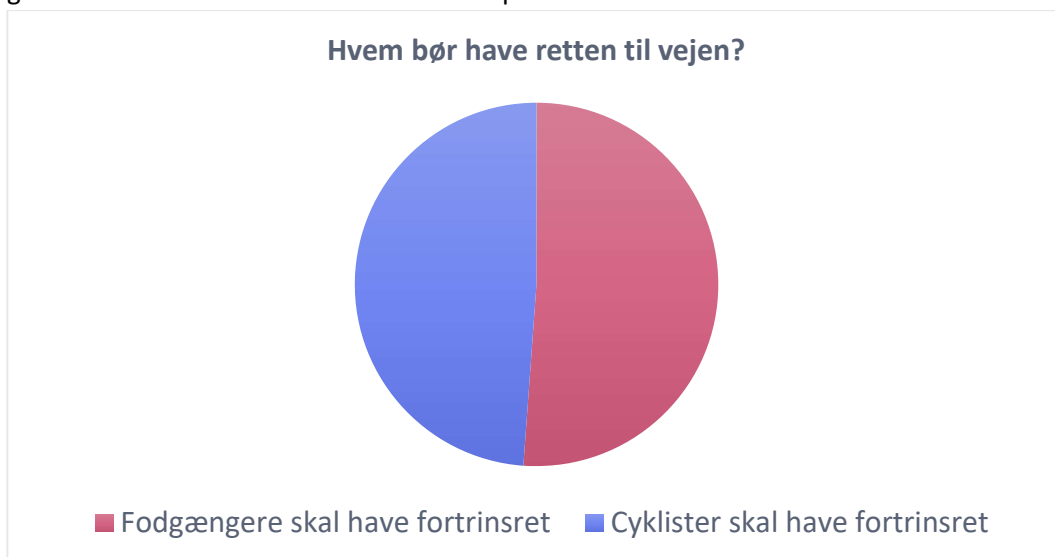
Figur 31: Diagram over fordelingen af svarene på spørgsmål 3 i stopinterviewet

De interviewede blev spurgt om de mener at cyklisterne skal holde tilbage for fodgængerne eller om det er fodgængerne der skal vige for cyklisterne. Dette kan tegne et billede af brugernes holdning til vigepligten på stedet. Diagrammet der fremgår af figur 31 viser at der er en nogenlunde ligelig fordeling mellem brugernes ønske om fordeling af vigepligten. Ved gennemførelse af interviewene var flere i tvivl om hvad de skulle svare på spørgsmålet, da de kunne se situationen fra begge trafikanttypers perspektiv. Resultaterne er desuden blev analyseret med henblik på om cyklister eller fodgængere favoriserer sig selv og ønsker at pålægge de andre trafikanter vigepligten. Resultaterne viser dog at de respondenterne i de to grupper også fordele vigepligten nogenlunde ligeligt mellem trafikanterne.

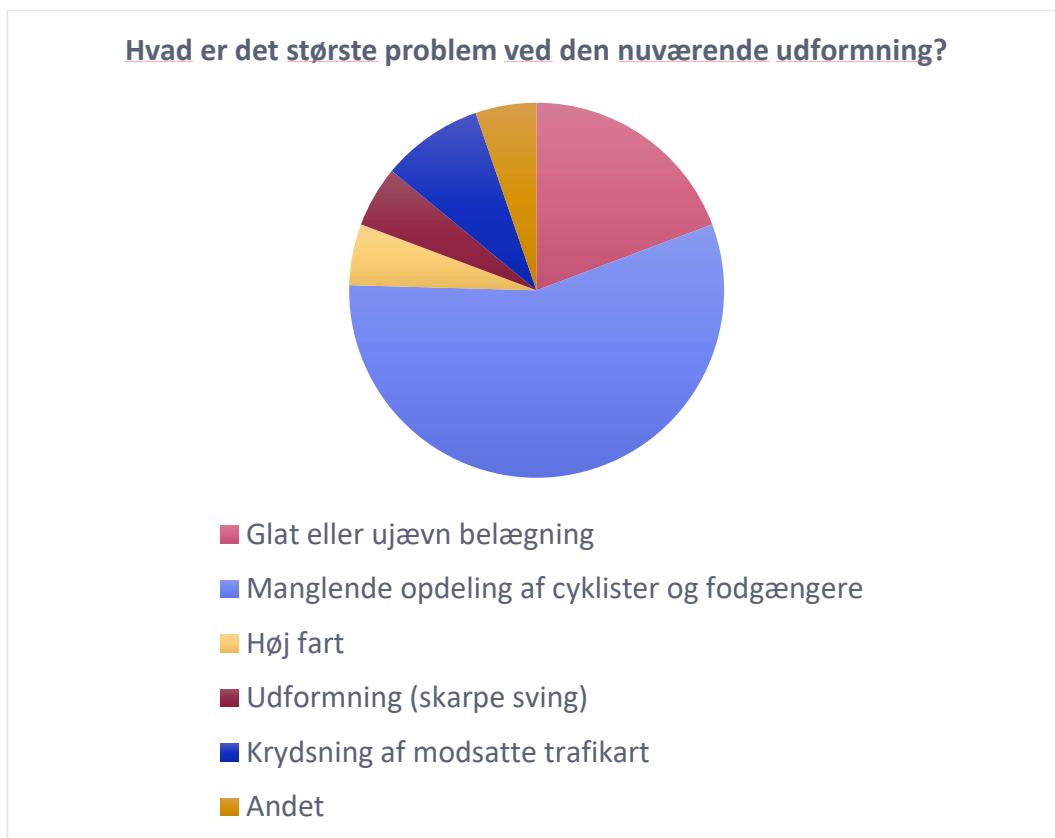
Figur 32: Diagram over fordelingen af svarene på spørgsmål 4 i stopinterviewet

Det sidste spørgsmål i interviewet gik på brugernes vurdering af hvad det største problem er. Her fremgår det af figur 32 at mere end halvdelen af respondenterne mener at den manglende opdeling af trafikanterne og uklar vigepligt er det største problem. 20 % af de adspurgte svarede at belægningen er for glat (udskridningsfare) eller ujævn (ringe komfort). Flere respondenter udtrykte undren over at midterlinjen og vigepligten på Bryggebroen er blevet fjernet.

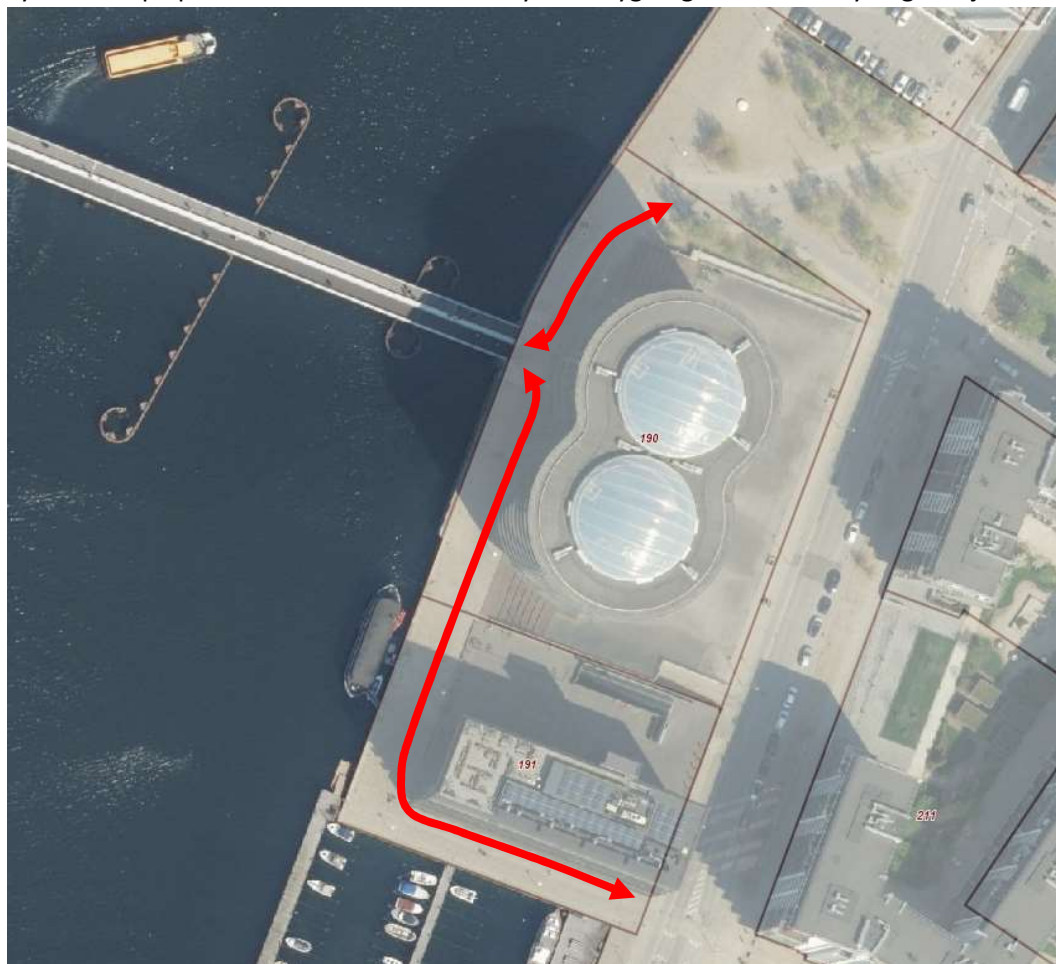
Figur 33: Oversigt over de matrikulære forhold omkring Bryggebroens landing (brune linjer). Det ses at broen lander på matrikel 190 og at sydgående cykeltrafik også færdes på matrikel 191. Røde linjer markerer flow af fodgængere og cyklister på privat matrikel.

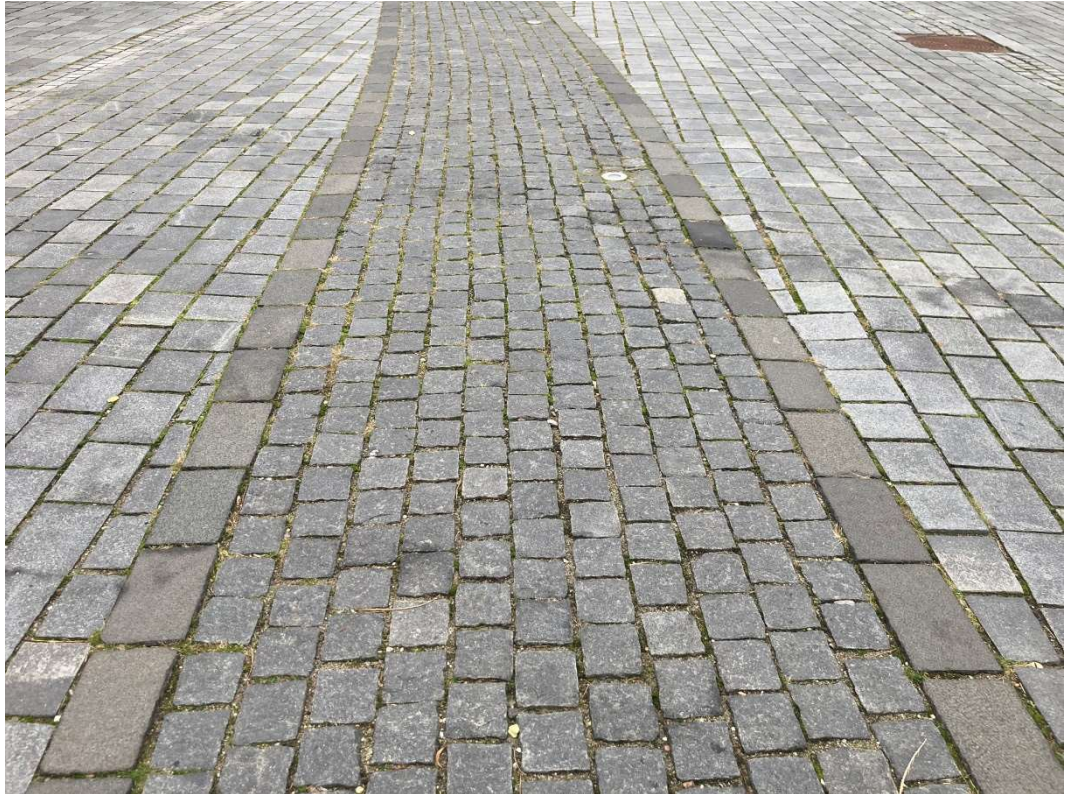
*Figur 40: Eksempel på at stenstørrelse og lille farveforskel kan give en tydelig forskel på belægningerne.*

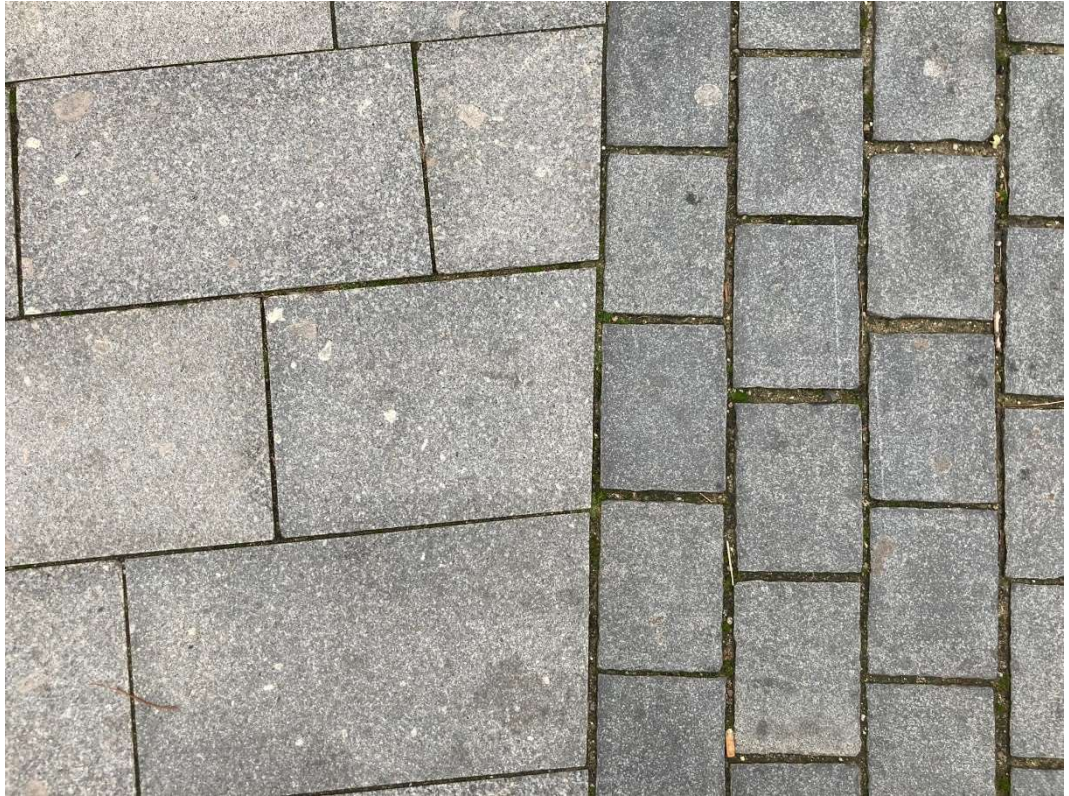
*Figur 41: Eksempel på to granitbelægninger der adskiller sig fra hinanden ved at have forskellig læggeretning, fugestørrelse og stenstørrelse.*

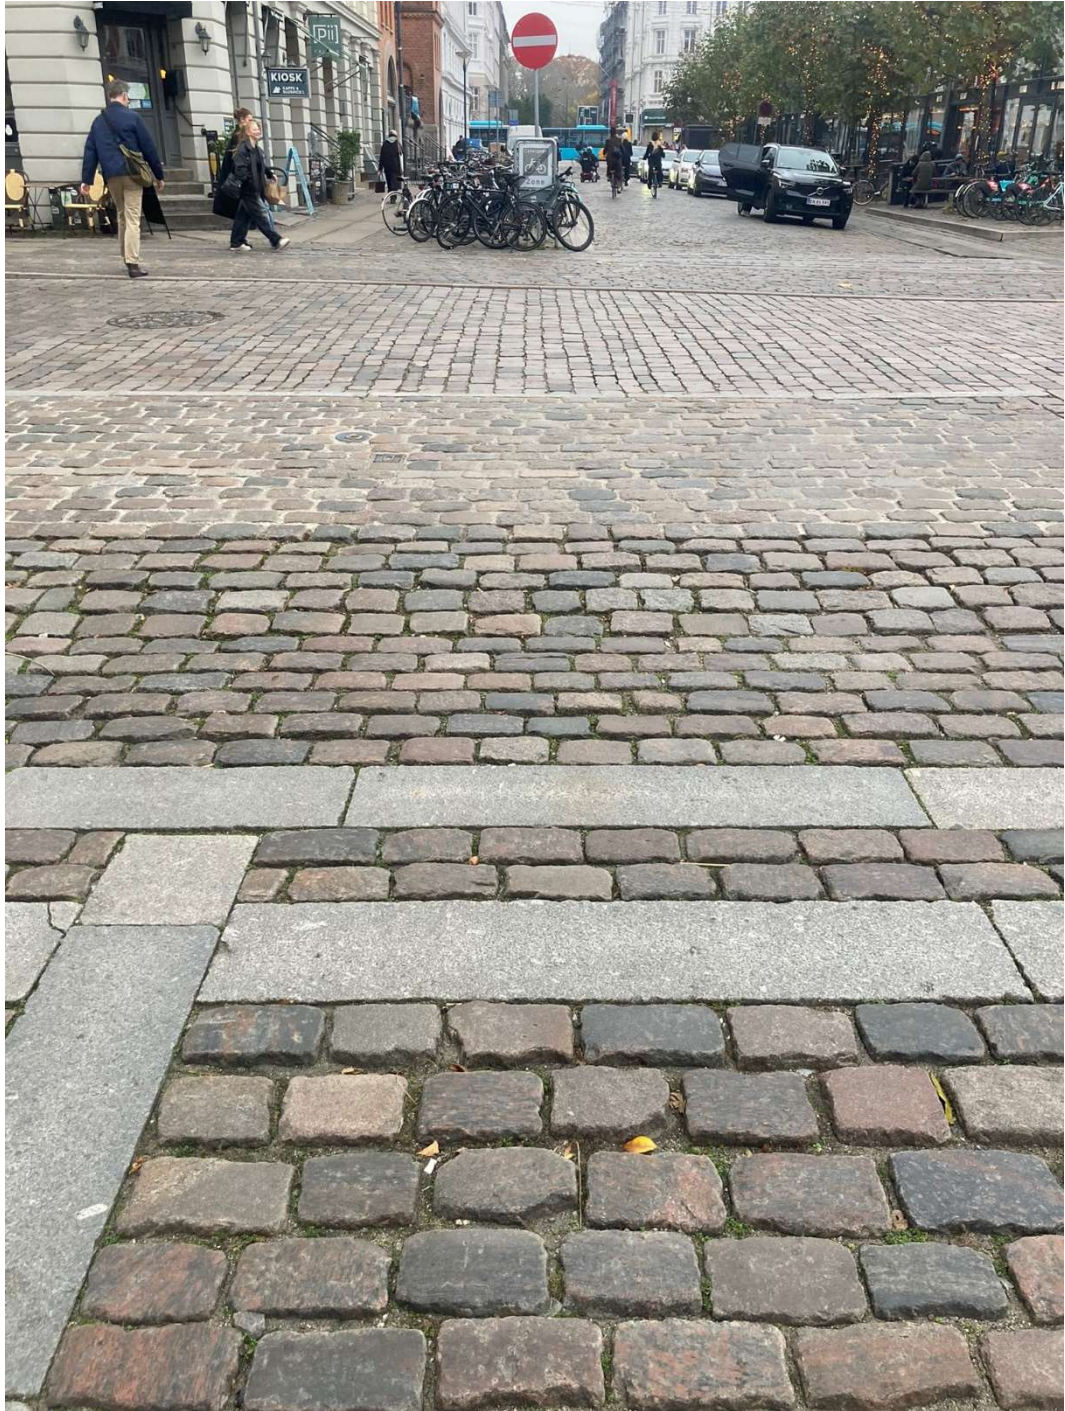
*Figur 43: Eksempel af mange forskelligartede belægninger. Belægningerne varierer i tekstur, fugestørrelse, farve, læggeretning mm. Fotoet illustrerer at man med granitmaterialer kan lave tydelig forskel på anvendelse. Fotoet er fra Israels Plads.*

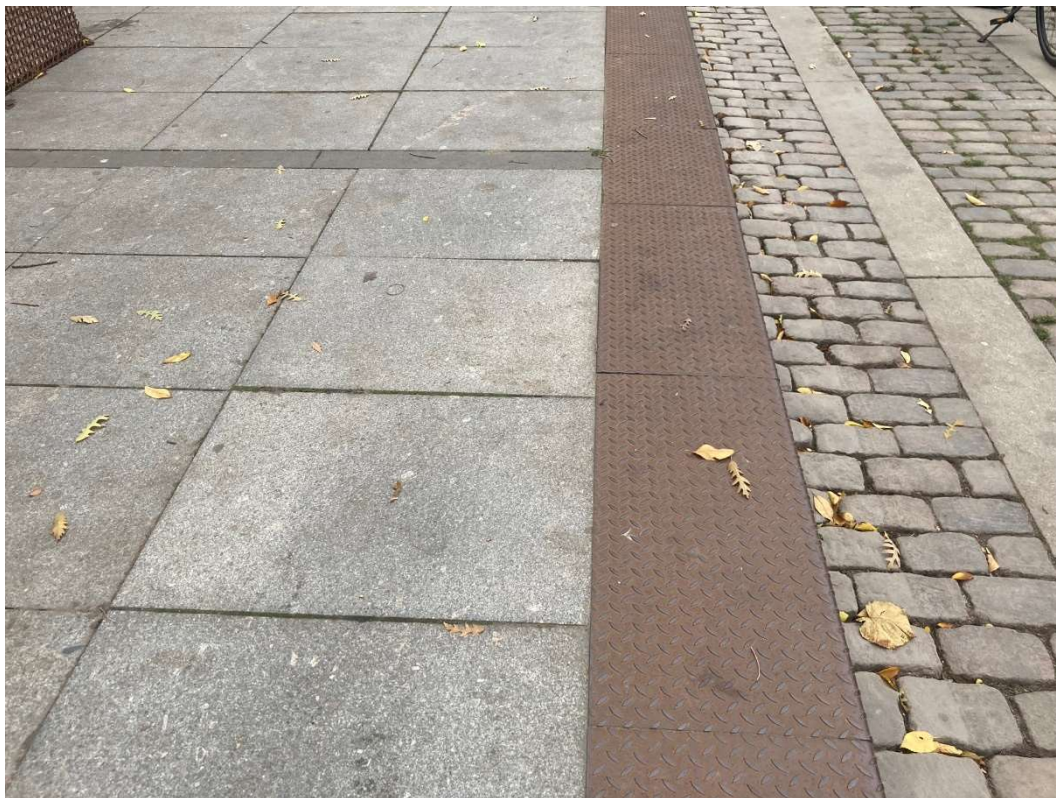
Figur 44: Eksempel på variation af belægninger med elementer i støbejern, der med fordel kan anvendes ved taktile elementer for blinde og svagtseende.

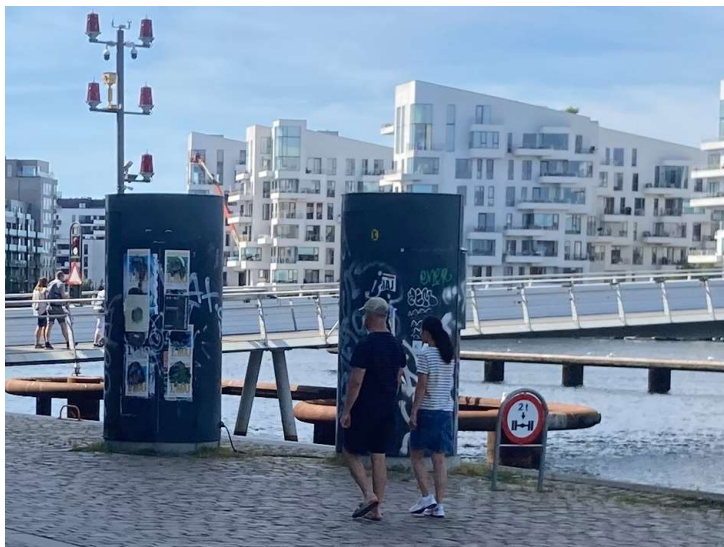
Figur 45: Foto af restriktionerne for akseltryk ved de to kontrolsøjler.

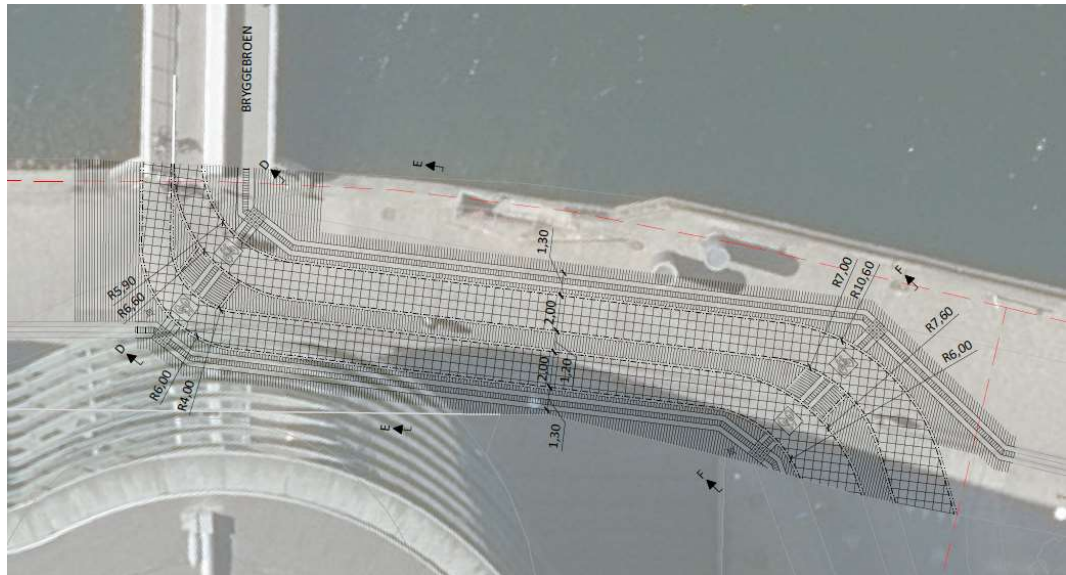
Figur 47: Udsnit af tegning I100374\_C07.1\_T1-1B\_L3300 der viser løsningsforslag 2.

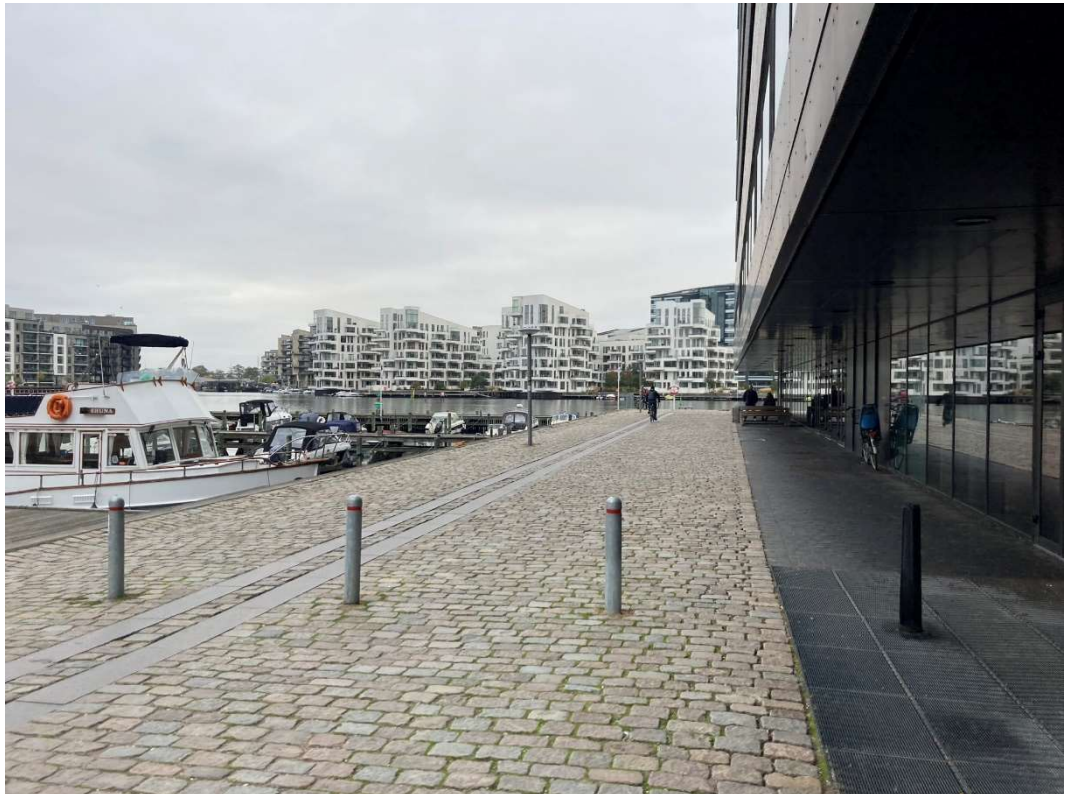
*Figur 54: Der kan eventuelt opsættes bomme der skal nudge cyklisterne til at følge den korrekte vej via cykelstien på Islands Brygge.*

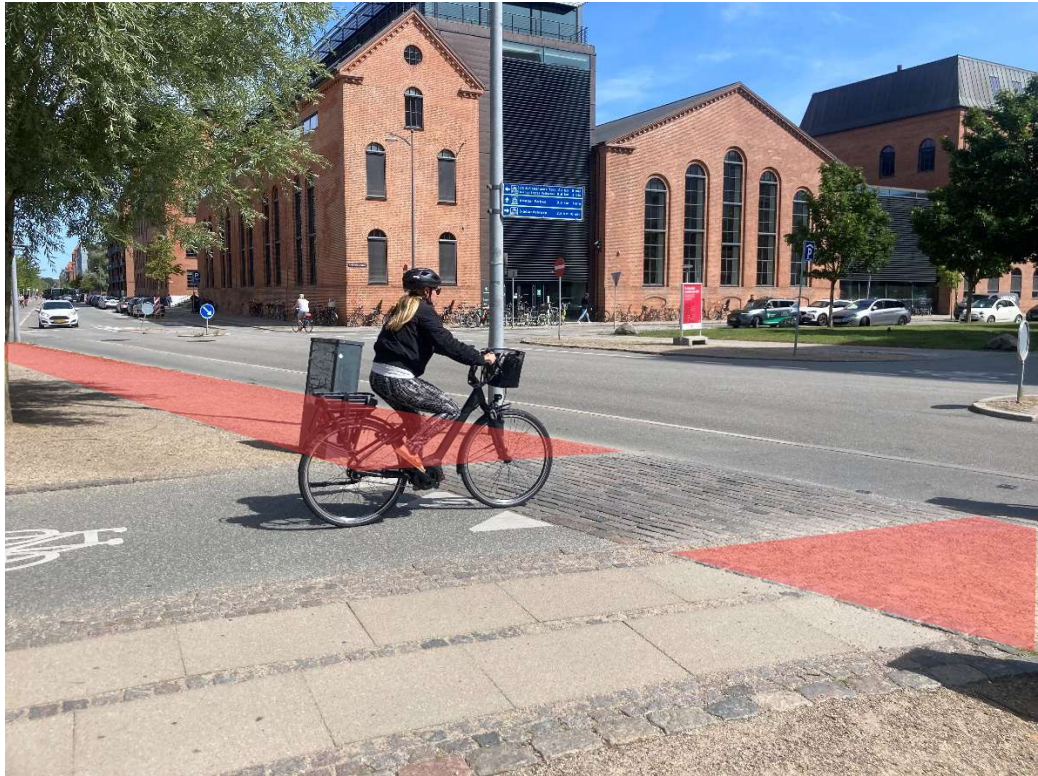
Figur 55: Foto af den eksisterende stis tilslutning til Islands Brygge. Grusarealerne der med fordel kan etableres med fortovsfliser er markeret med rød flade.

Hvor den eksisterende sti møder Islands Brygge, er fortovet i dag anlagt i grus. For at forbedre tilgængeligheden for alle, bør dette areal etableres med fortovsfliser som på den resterende del af fortovet langs Islands Brygge. Brostenoverkørslen bør ligeledes omlægges til en tilgængelig udgave med en jævn gennemgående gangbane i enten bordursten eller fortovsfliser.
