# ARKITEKTONISK VÆRDISÆTNING

Ulrik Birchs Allé 54, Sundbyvester  
Københavns Kommune

## LÆSEVEJLEDNING

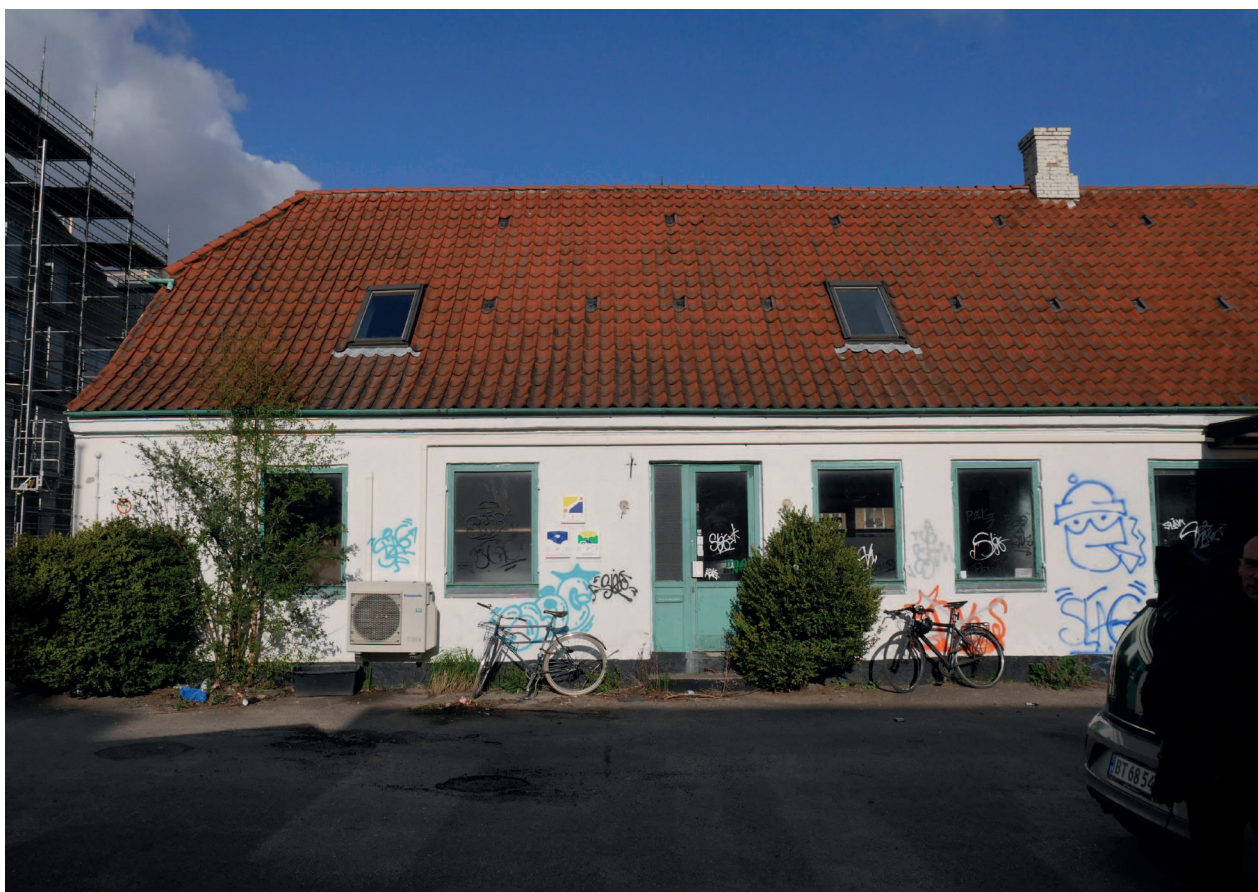
Besigtigelsesdato: 26.04.2023  
 Besigtiget af: Henriette Ejstrup  
 Kommune: Københavns Kommune  
 Adresse: Ulrik Birchs Allé 54, 2300  
 Betegnelse: Stuehuset (ca. 1853)

Stuehuset er udført med en fuldmuret facade i gule teglsten og med en profileret hovedgesims. Bygningskroppen er behandlet med maling og puds formodenligt med materialer fra efter 1960, så som cement og plastikmaling. Huset er placeret på syldsten af huggede granitblokke, som er

malet med grå og sort maling. Stuehuset består af 9 fag, med et halvhvalmet tag i rød vingetegl, der er afsluttet uden fremspring i gavle og en rygning lagt i mørtel samt en skorsten i den vestre ende. I tagets østflade er der ilagt tre vippe tagvinduer samt 13 jævnt fordelt glastagsten og i vestfladen ligger 15 jævnt fordelt glastagsten. Vinduer og dørpartier er udskiftet til nyere termoruder i faste rammer med sålbænke i bukket blik. I vindueslysningerne sidder der flere steder metalhængsler, muligvis fra skodder, som kan være fra før nuværende vinduestype. Begge gavle fremstår med to vinduer i tagetagen, mens den søndre gavl har fået tilføjet et dobbelt udstillingsvindue i stueetagen. Ligeledes er der på bygningens vestfacade isat en garageport i de to midterste fag. Østfacadens dørpartier er begge udstyret med to trins granittrappe.

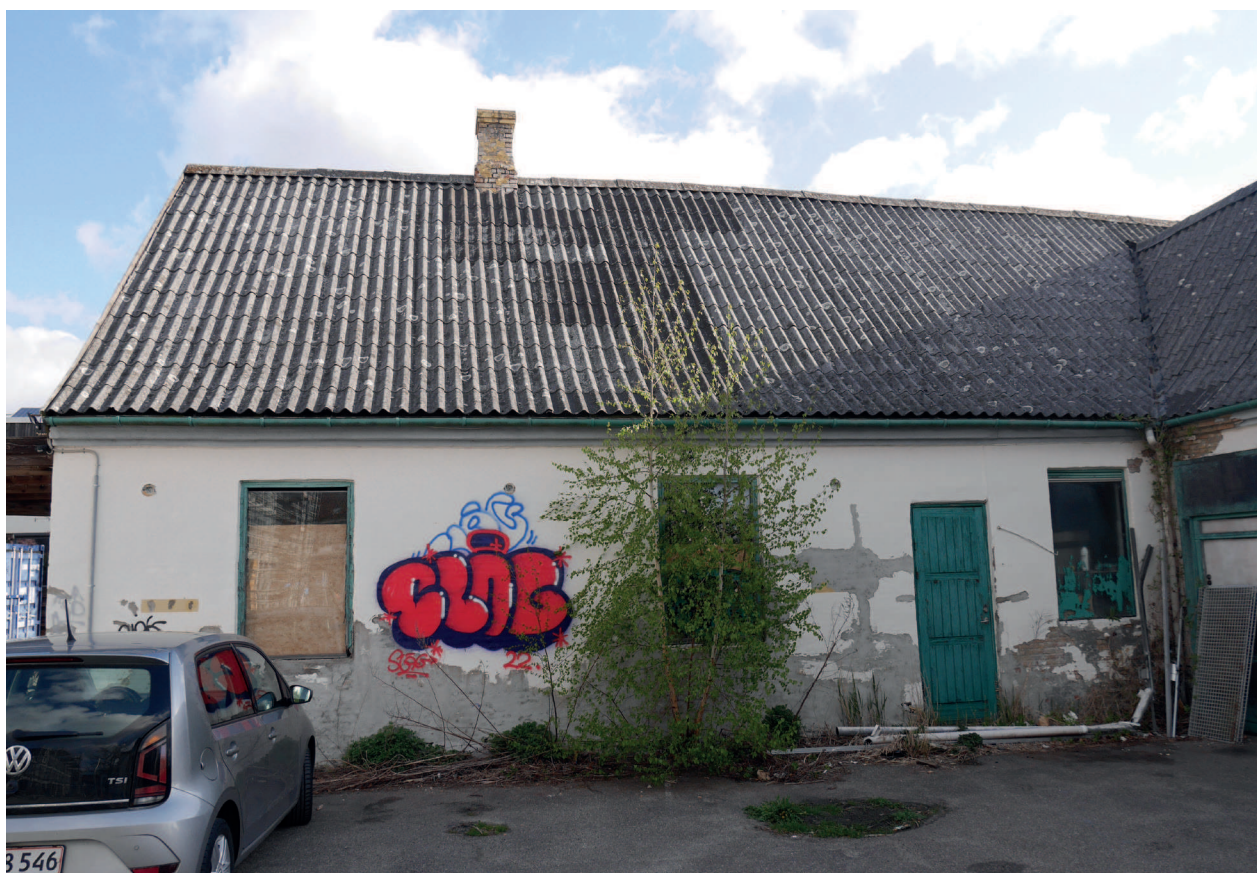
Besigtigelsesdato: 26.04.2023  
 Besigtiget af: Henriette Ejstrup  
 Kommune: Københavns Kommune  
 Adresse: Ulrik Birchs Allé 54, 2300  
 Betegnelse: Ladelængerne (ca. 1853/1916)

Bygningen består af en lade opført i 1853 hvorpå der vinkeltret er bygget en mindre stald fra 1916. Bygningerne er opført i grundmuret gule tegl, som er pudset og malet/kalket og med

en påmalet sort sokkel. Maling og puds formodes at være af materialer fra efter 1960, så som cementmørtel og plastikmaling.
