ARKITEKTONISK VÆRDISÆTNING

Ulrik Birchs Allé 54, Sundbyvester
Københavns Kommune

Besigtigelsesdato: 26.04.2023
 Besigtiget af: Henriette Ejstrup
 Kommune: Københavns Kommune
 Adresse: Ulrik Birchs Allé 54, 2300
 Betegnelse: Stuehuset (ca. 1853)

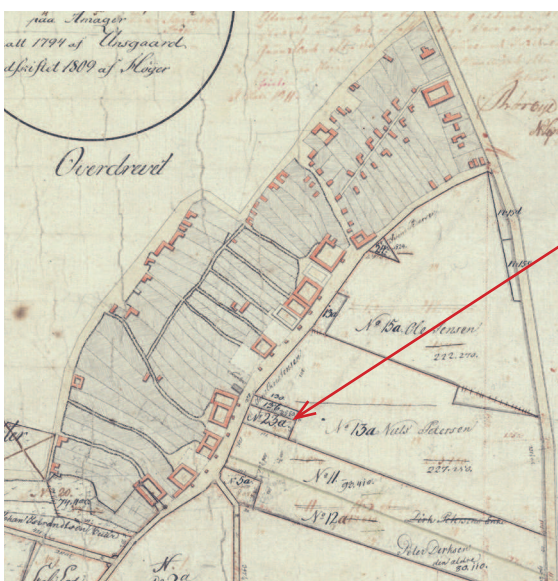
Ulrik Birchs Allé 54 er opført i 1853 på engarealerne udenfor landsbyen Sundbyvester. I kortoptegnelser fra slut 1800-tallet fremstår gården som en firlænget anlæg med et solitært stuehus mod vest, der sammen med tre sammenbyggede staldlænger indrammer et kvadratisk gårdrum.

Kort over Sundbyvester, 1855 (øverst venstre), 1888 (øverst højre) og 2003 (nederst venstre). Kilde: <https://hkpn.gst.dk/>
