BEVARINGSVÆRDIER

FORSLAG TIL LOKALPLAN RAGNHILDGADE SYD

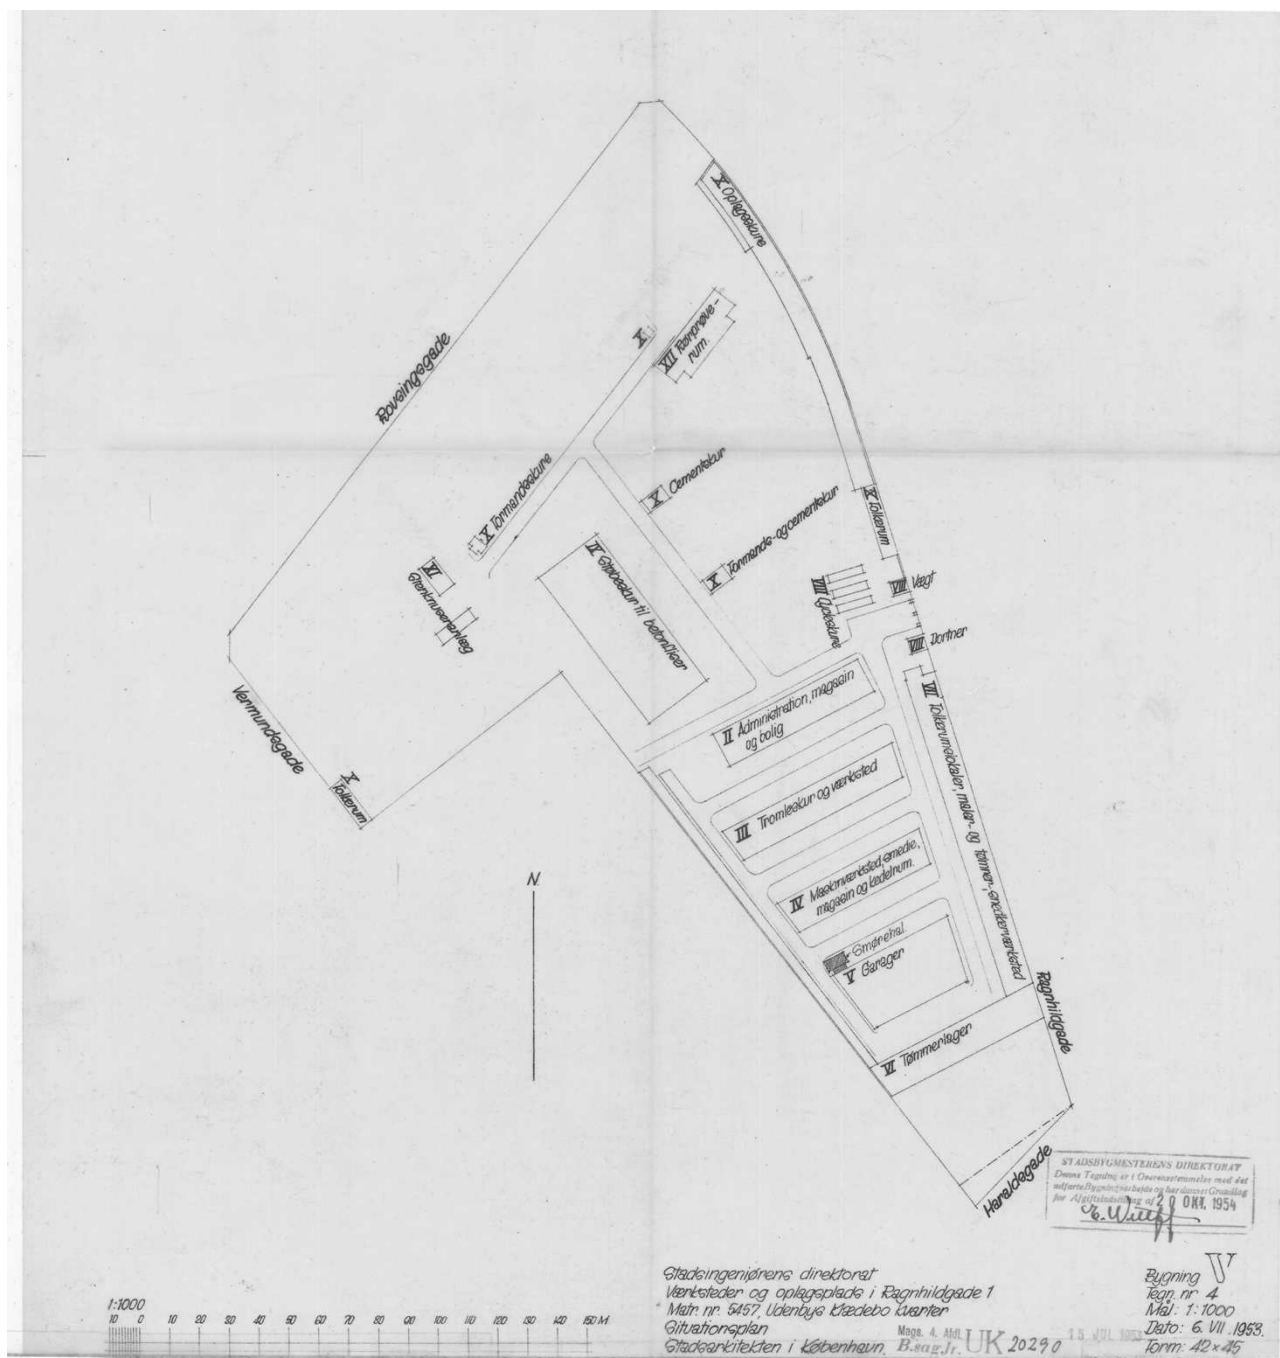
I årene fremover blev den store grund mellem Haraldsgade, Ragnhildgade, Røvsingsgade og Emblasgade gradvist udvidet og bebygget med kommunale værksteds- og magasinfunktioner, som vist på situationsplan fra 1953. Helt frem til 1970'erne blev der tilbygget nye bygninger, og løbende bliver flere af bygningerne til- og ombygget, og i nyere tid også løbende omdannet til nye funktioner.

Situationsplan fra 1953 af de oprindelige bygninger.

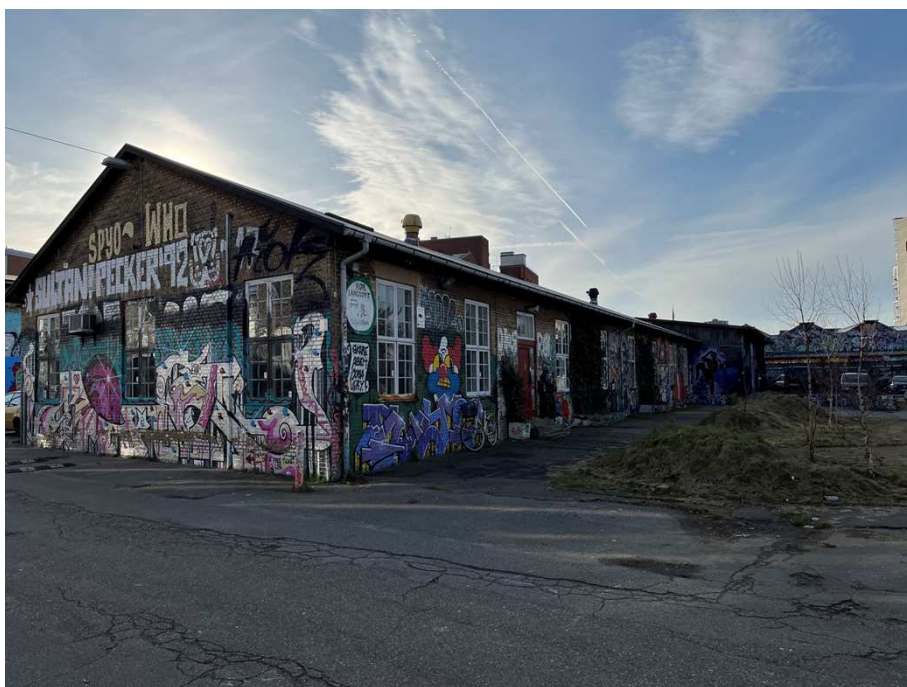
En lang 1-etagers bygning opført i 1931 til værksted og tromleskur, og som en af flere tværgående fløje inde på grunden – alle i en ensartet arkitektur opført i gule sten med lave sadeltage og i en enkel og funktionel stil. Nordfacaden har taktfaste vinduesplaceringer og et dørparti i hver sin ende af facaden. Sydfacaden er præget af træbeklædning af den midterste del af facaden med store portpartier indrammet af murede endepartier med et enkelt vindue, og med store tagvinduer i den sydvendte tagflade. I år 2002 får bygningen en udbygning mod nord, som i nogen grad forstyrrer nordfacadens rolige rytme – dog uden at ødelægge den. Facaderne er pt. omfattende bemalet med graffiti, som i nogen grad camouflerer og skjuler arkitekturen, men som dog ikke på sigt ødelægger eller skader den.

Samlet bevaringsværdi: Bygningen vurderes til at være bevaringsværdig som en tidstypisk brugsbygning, der er en del af et harmonisk bymiljø, og som med sine særlige funktioner er en del af kommunens historie. Bygningen er registreret med en middel SAVE-værdi på 6.

Bygning III – Den nordligst placerede af de oprindelige tværliggende bygninger.
