## **Bilag 1 til indstilling om støtte til genopførelse af Dronning Ingrid's Hjem**

17. oktober 2008

Sagsnr.  
2008-126601

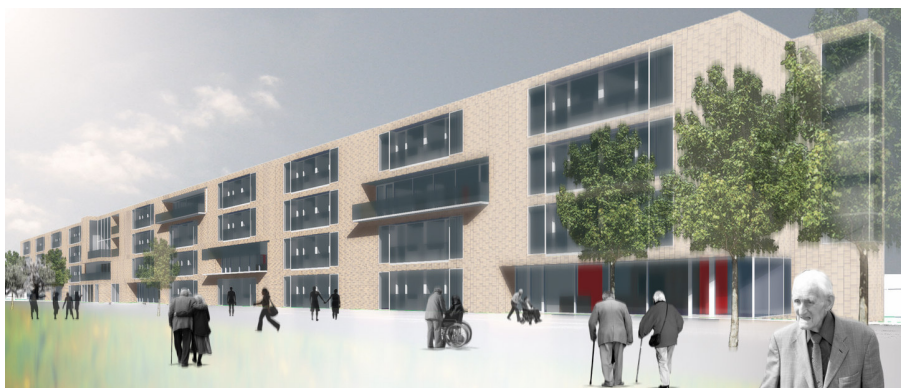
Illustration af vestfacaden

Det aktuelle projekt fremstår i den endelige udformning som en lang bygningskrop med boliger i både den sydlige og i den nordlige del af bygningen samlet omkring fællesfunktionerne i midten. Arkitektonisk og funktionelt er det et sammenhængende byggeri. Den sydlige del og fællesfunktionerne kan opføres umiddelbart efter, at den brændte bygning 1 og den eksisterende mellembygning, bygning 2, er nedrevet. Opførelse af den nordlige del forudsætter nedrivning af den eksisterende bygning 3 og udarbejdelse af lokalplan. Lokalplanarbejdet er sat i gang.
