Bilag 4 Øvrige bilag til afgørelsen

Udpegning af træer og krat der ryddes omkring magasindammen

Flagermusnotat

PLEJE AF MAGASINDAM, CHRISTIANSHAVNS VOLD

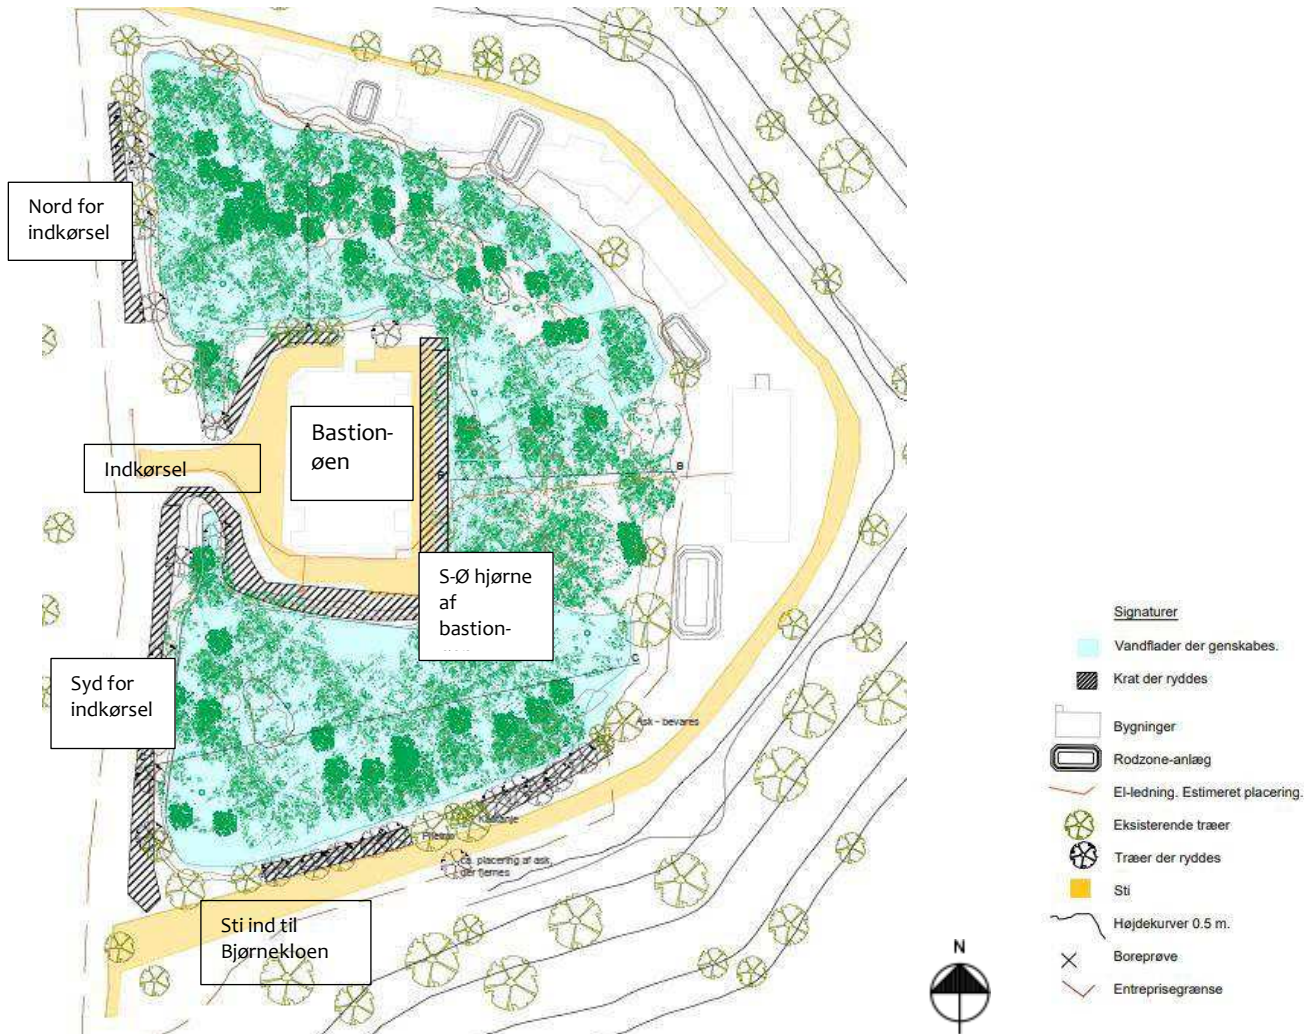
Rydningsplan omkring magasindammen

Kortet på næste side viser den overordnede plan for hvilke træer, der bevares og hvilke der ryddes. Fotos på de efterfølgende sider viser de specifikke træer og kratområder.

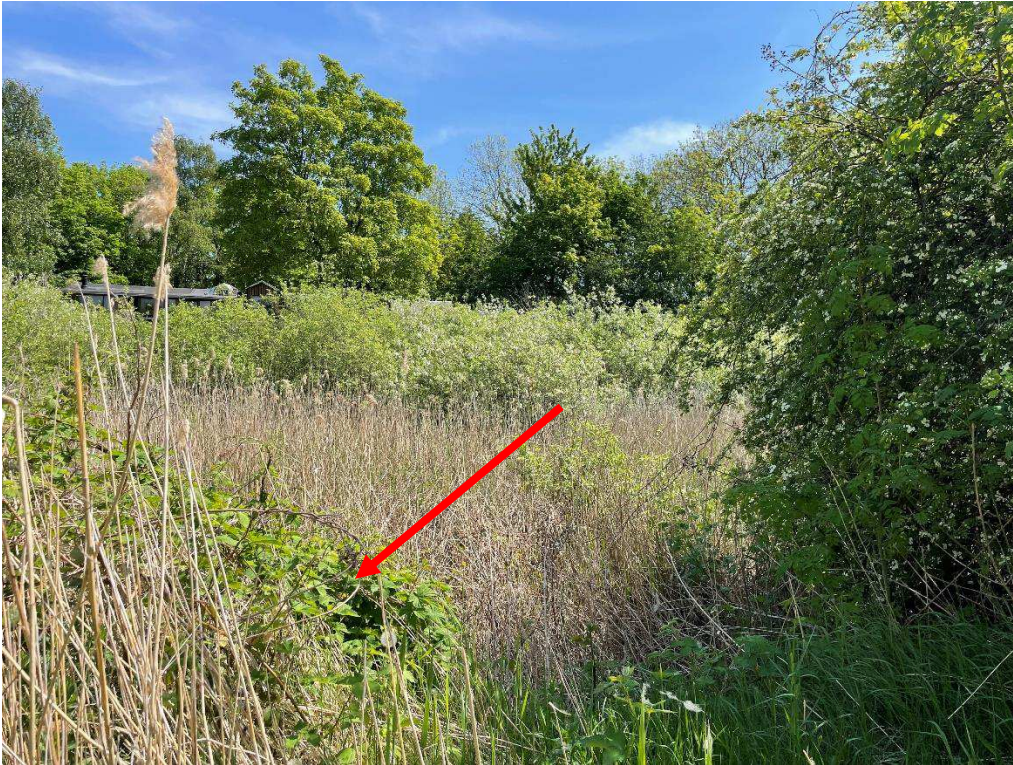
Foto 1 Brombærkrattet til venstre i billedet ryddes. Bastion-øens sydøstlige hjørne.

Brombærkrat på bastion-øen ryddes.

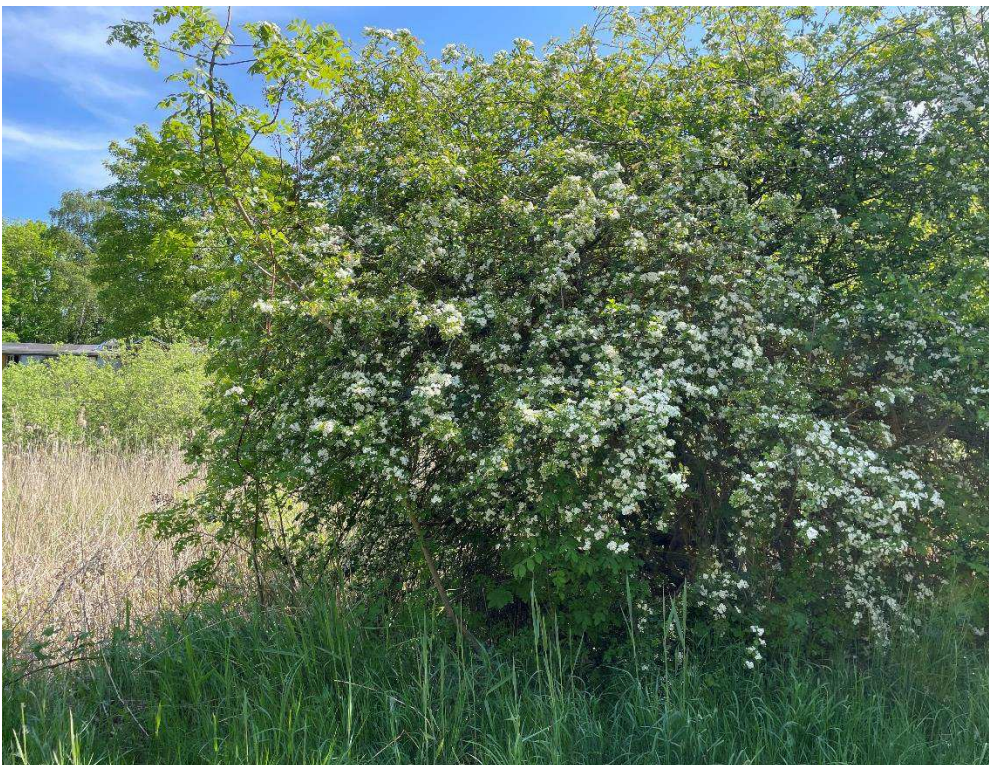
Foto 2 Denne tjørn bevarer, hvis muligt. Bastion-øens sydøstlige hjørne

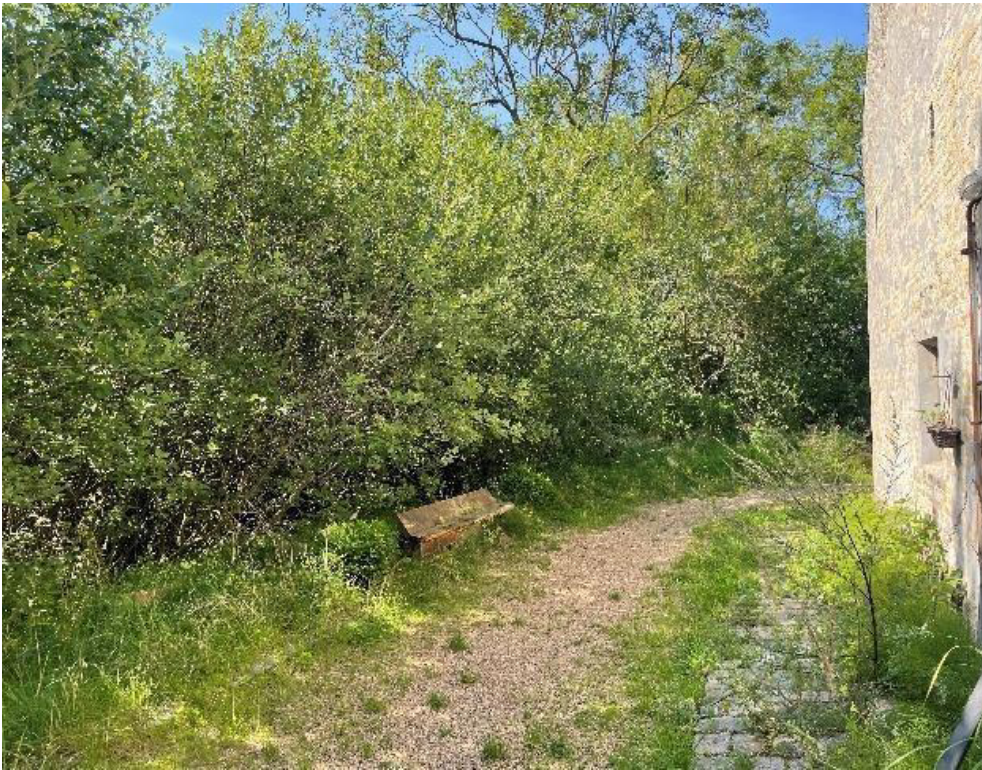
Foto 3 Stammen af den liggende pil bevarer, hvis muligt. Pilens 2 kroner skæres af. Sydlig side af Bastion-øen

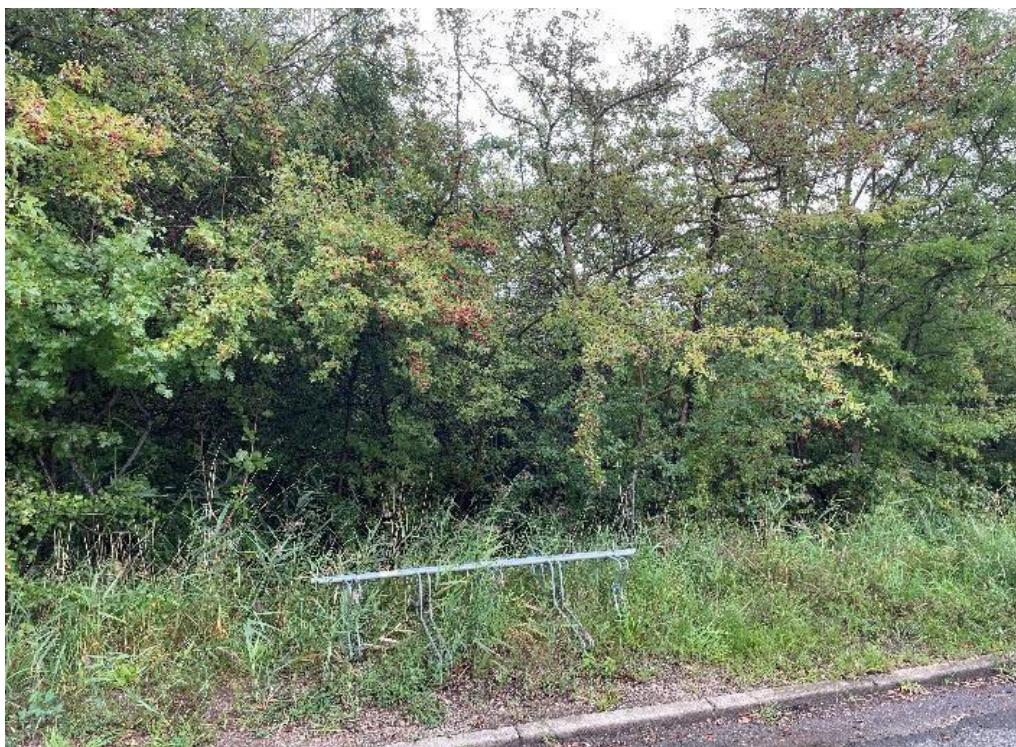
Foto 4. Bevoksning bag cykelstativet fjernes (Nord for indkørsel til Bastion-øen)

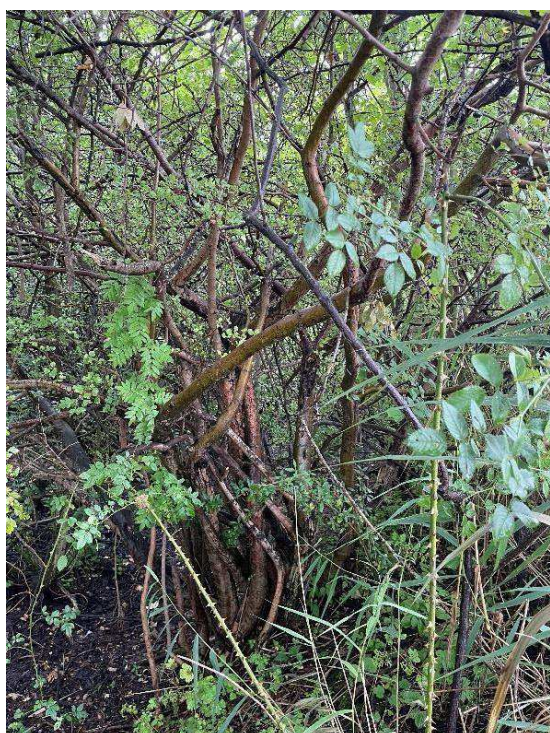
Foto 5 Denne tjørn fjernes. Det sydvestlige hjørne af magasindammen ud mod Refshalevej.

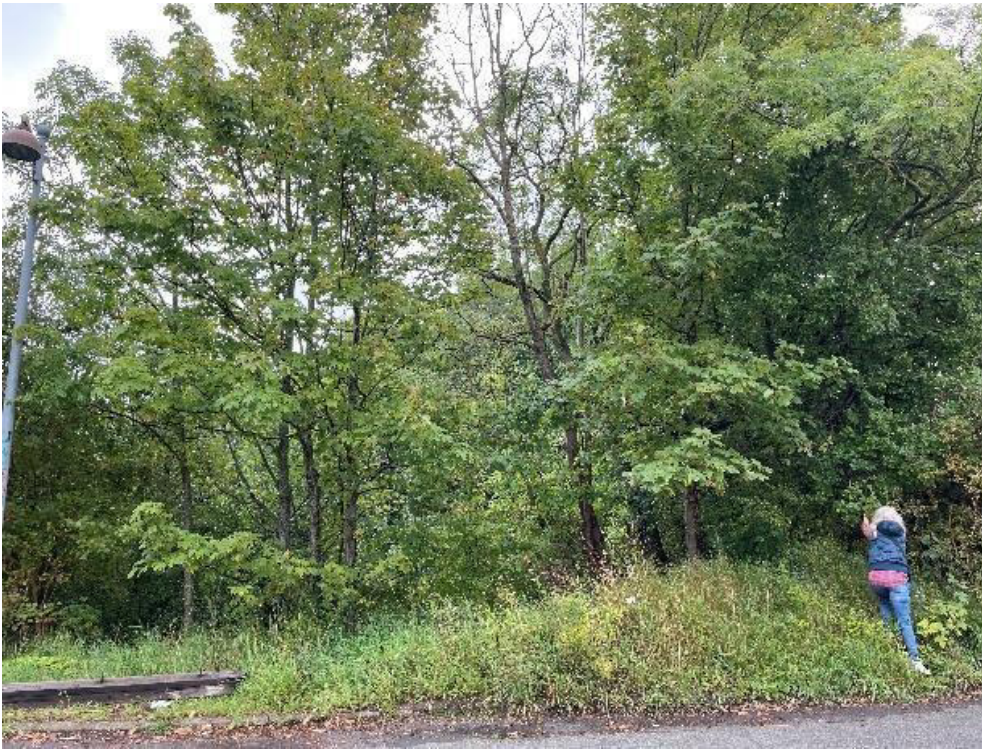
Foto 6 Al bevoksning fjernes fra hjørnet og ned til den sydligste ahorn. Ask kappes til torso

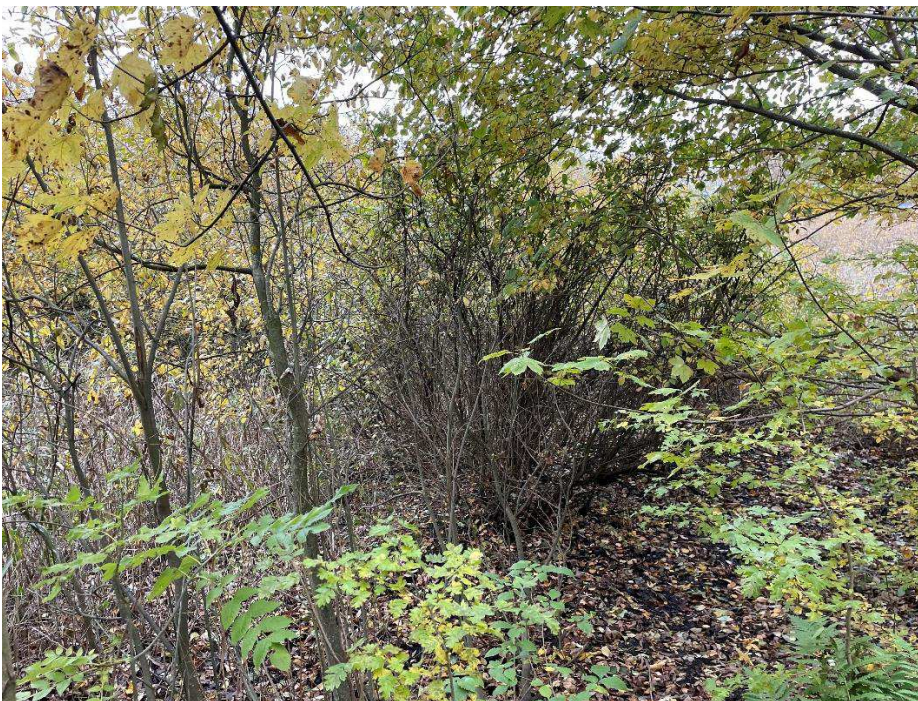
Foto 7 Bevoksning langs brinken og ned i magasindammen.

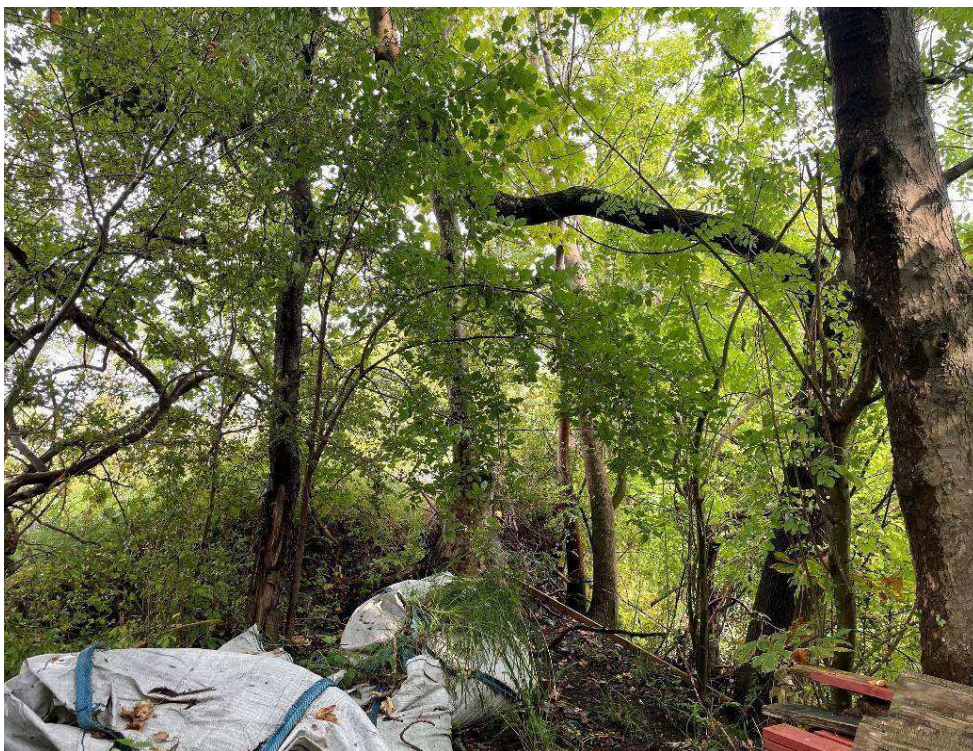
Foto 8 byggematerialer, stød fra gamle træer mm. fjernes. for at give plads til maskinerne.

Byggematerialer mm fjernes fra pladsen i det sydvestlige hjørne af magasindammen. (se foto 8.)

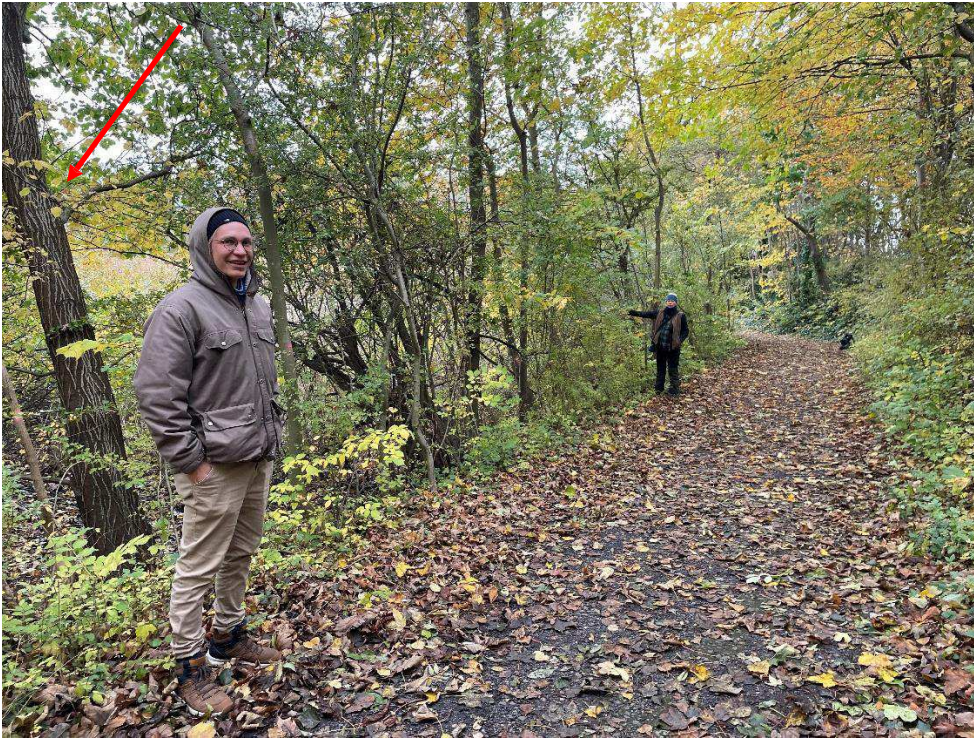
Foto 9 Mellem pilen ved Jeppe med rød pil, der læner sig ind mod dammen og kastanjen, hvor Louise står, bliver krat og træer stående. Det er ca. 20 m. Både pil og Kastanje bliver stående.

Fra det østlige hjørne af denne plads bevares 6 meter krat mod øst. Herefter fjernes krattet de næste 20 meter mod øst, indtil piletræet, der læner sig ind mod dammen (se foto 9) Fra dette piletræ bevares krattet de næste 10 meter til og med kastanjetræet. Herefter fjernes krattet de næste ca 19 meter. Det store asketræ på hjørnet (med tørresnor) samt de tjørn, der vokser tæt på det, bevares.

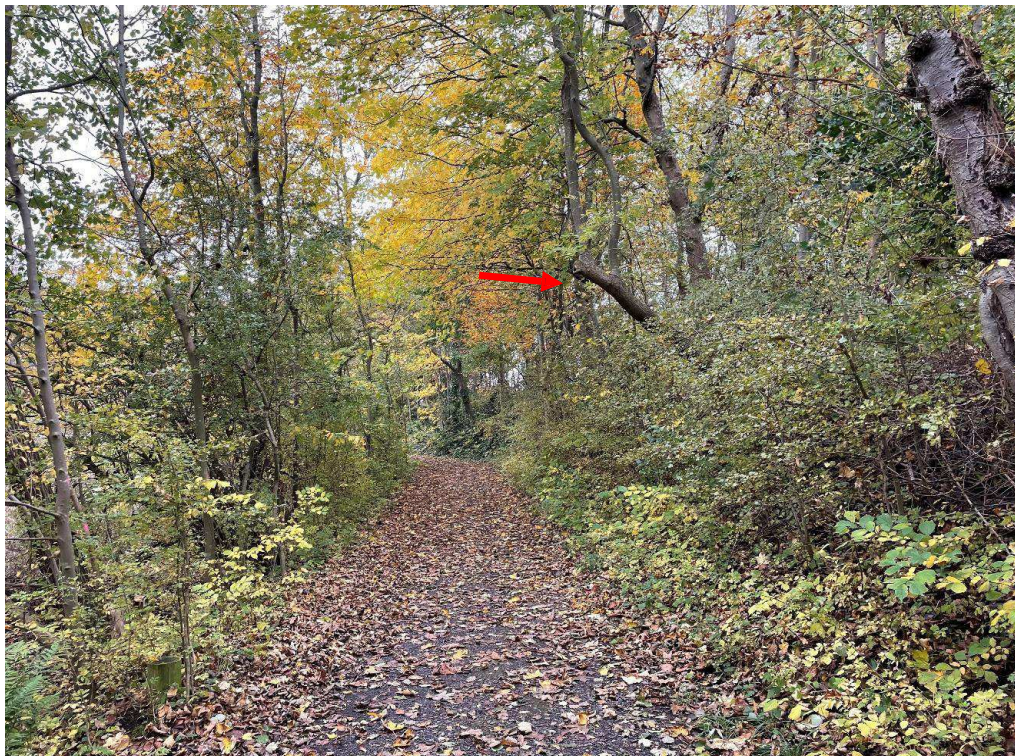
Foto 10. Denne ask, som står ca. 47 m. ind ad stien fra Refshalevej skæres tilbage for at opnå tilstrækkeligt fritrumsprofil.

En enkelt ask på stiens sydlige side – ca. 47 m. fra Refshalevej – fjernes eller skæres til, da den læner sig ind mod stien.

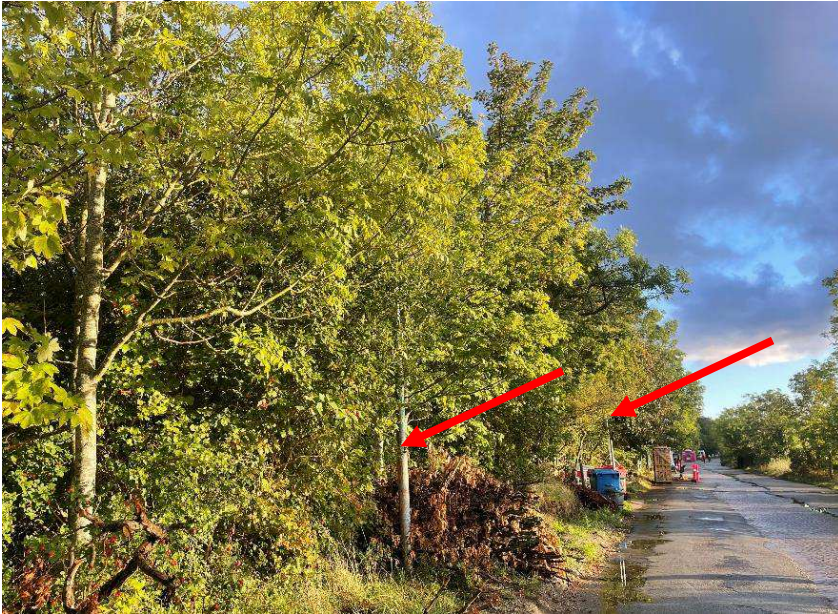
Der fældes 24 mindre træer og ca 10 buske. Træerne er unge og slanke og uden hulheder og udgør ikke et egnet vinterhi for flagermus.

Figur 2 Krattet ryddes mellem de to pile svarende til ca. 15 m.

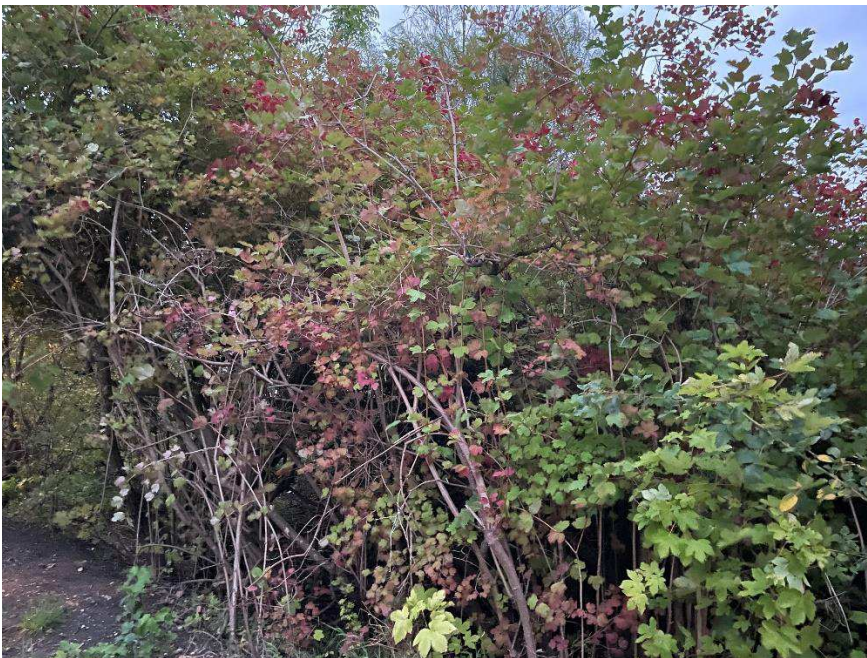
Figur 3 Syd for indkørslen til bastion-øen står hovedsageligt buske og enkelte unge ahorntræer

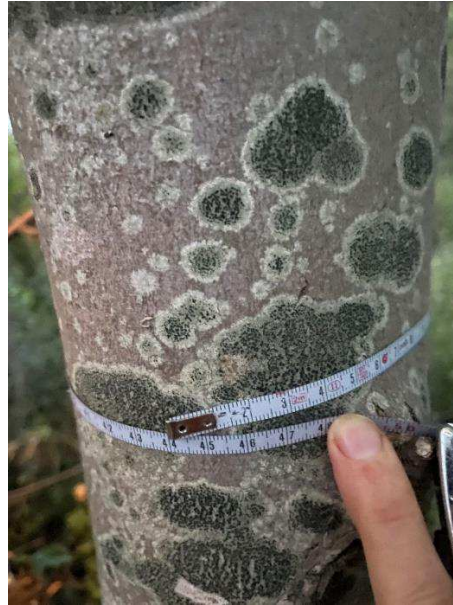
Figur 4 Der fældes tre unge, slanke ahorn med Stammeomkreds på ca. 45 cm. Træerne har glat bark og ingen hullheder og er uegnede til vinterhi for flagermus.

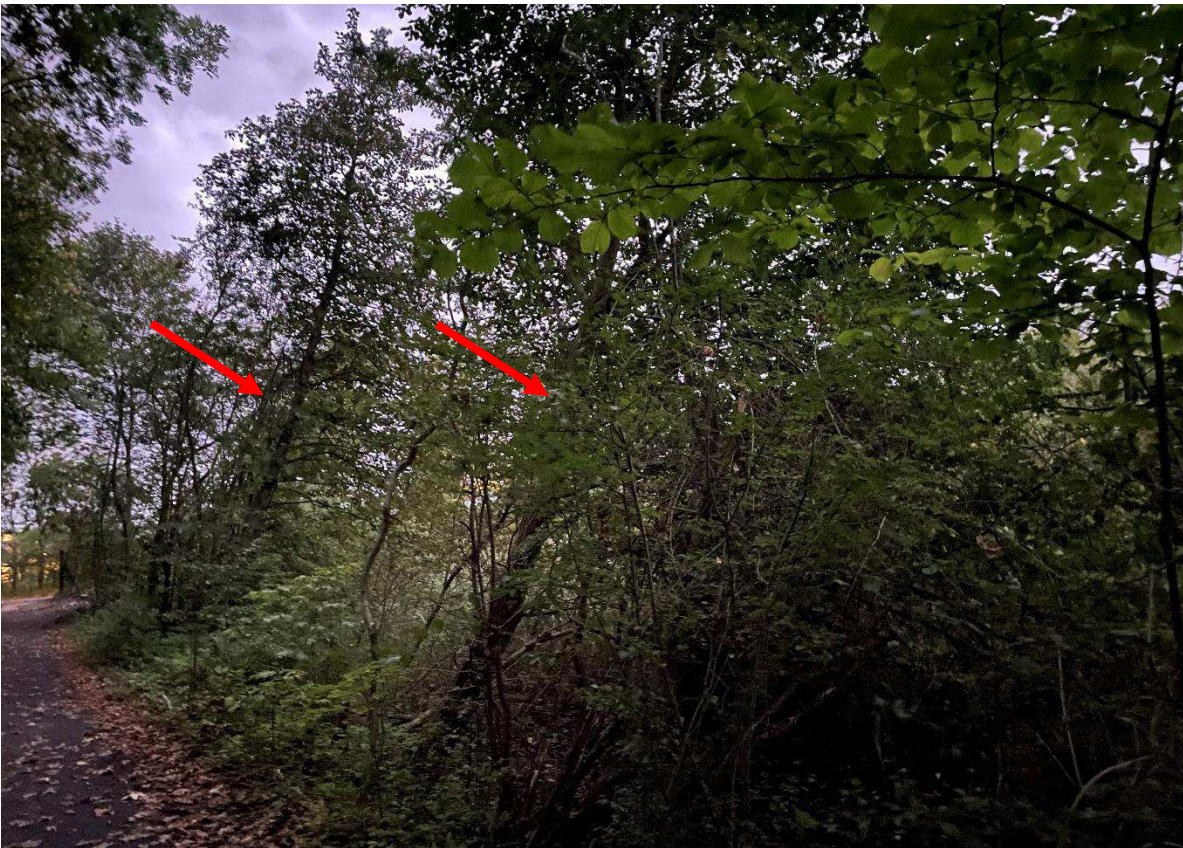
Mht. 3) Langs med stien ind til selve bjørnekloen
Der ryddes to mellemrum på hver ca. 10 meter.

Figur 5 Her ryddes krattet imellem de to større træer, dvs. mellem de to røde pile

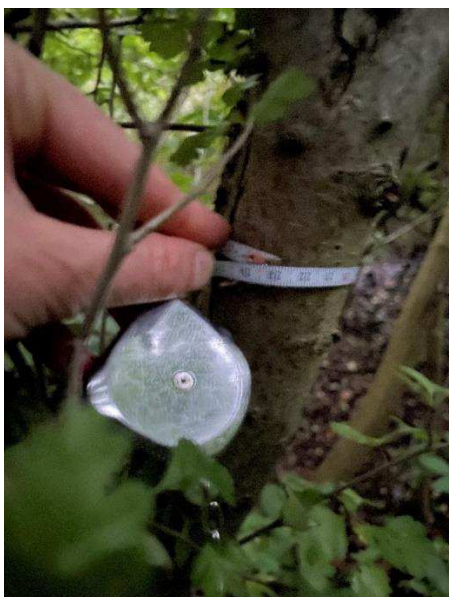
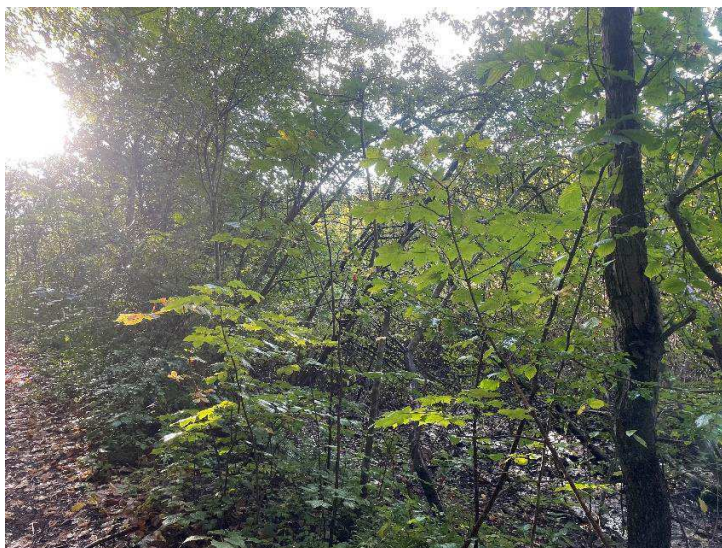
Figur 6 De fleste træer er meget unge og slanke, denne tjørn er en af de kraftigste, stammeomkreds: 25 cm

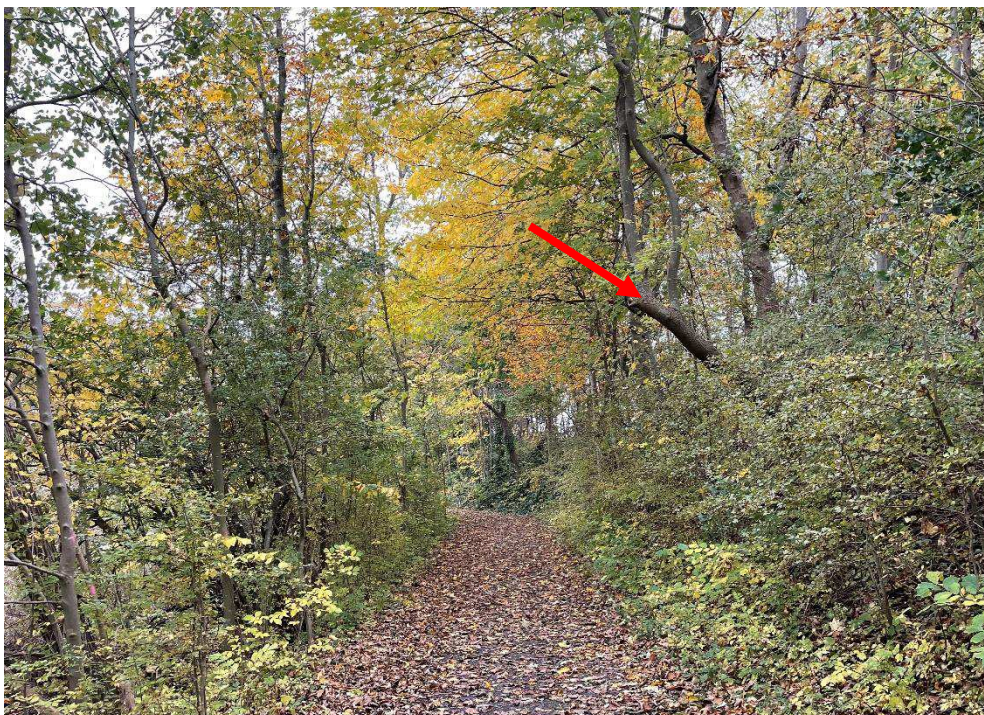
Figur 7 asketræet, der læner sig ind over stien, bliver stående, dog kappes det yderste af den mest yderliggående gren.

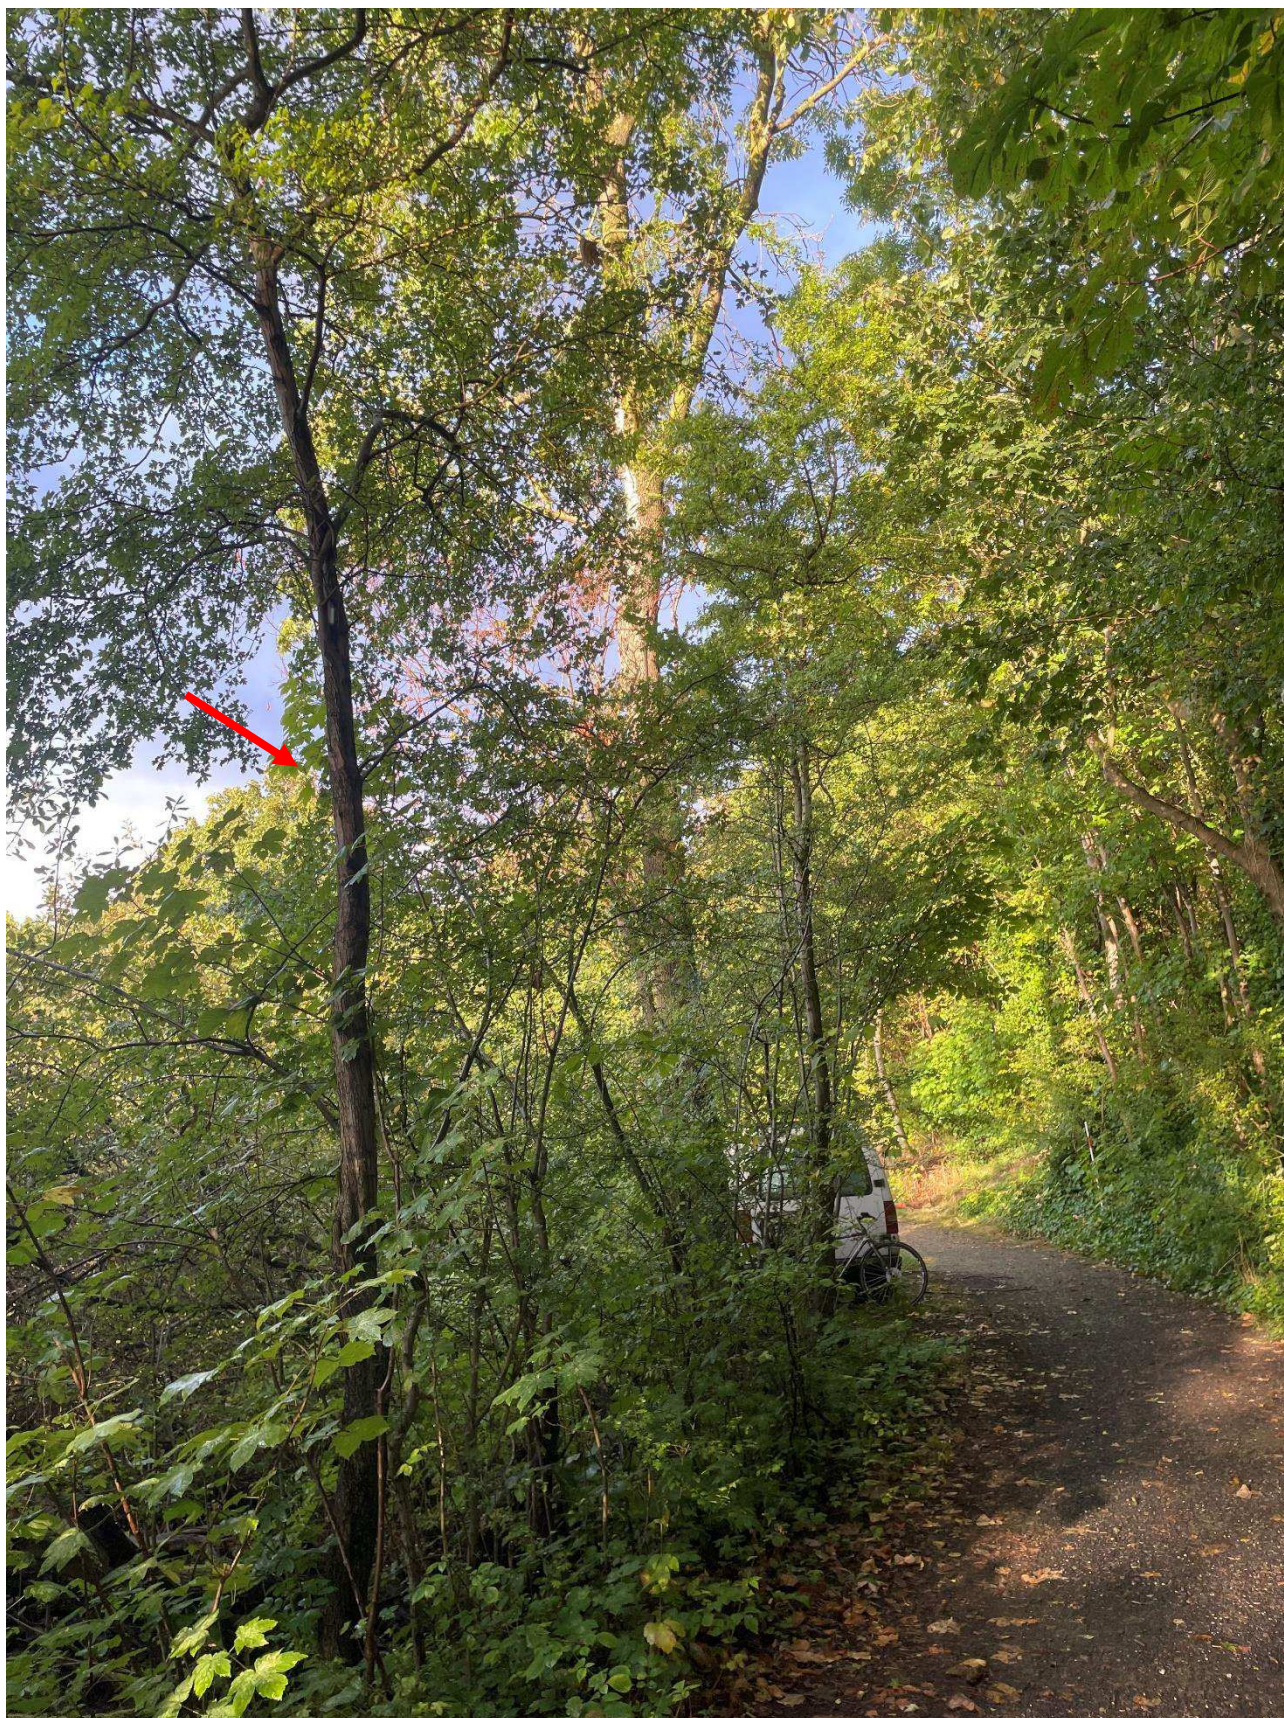
Figur 9 Pilen markerer slutpunktet for rydningen af krattet. Den høje tjørn ud for pilen bevares, ligesom den høje ask og tjørnene i baggrunden.

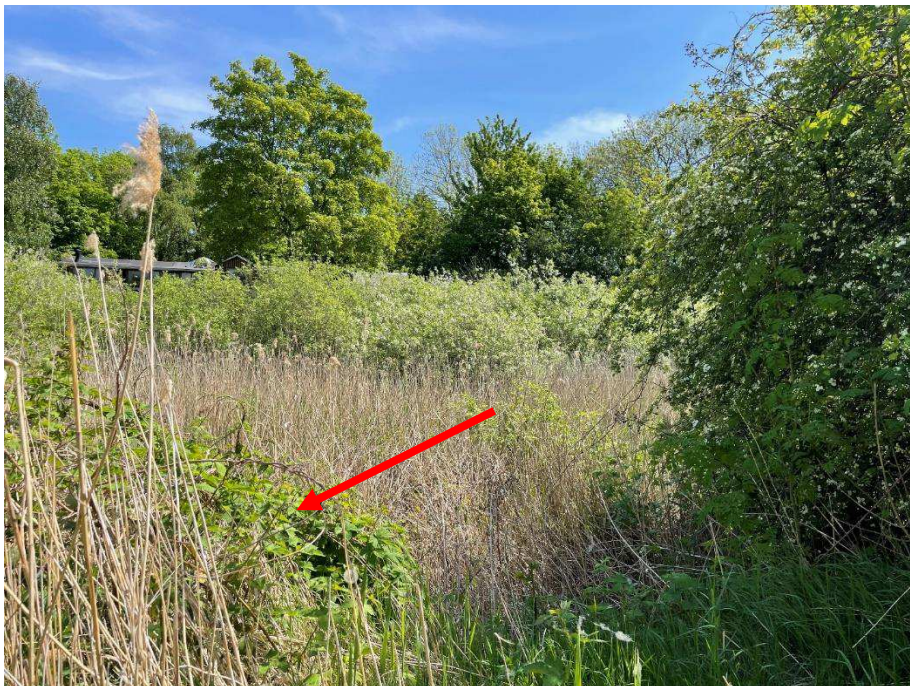
Figur 10 brombærkrattet, som begynder her, ryddes

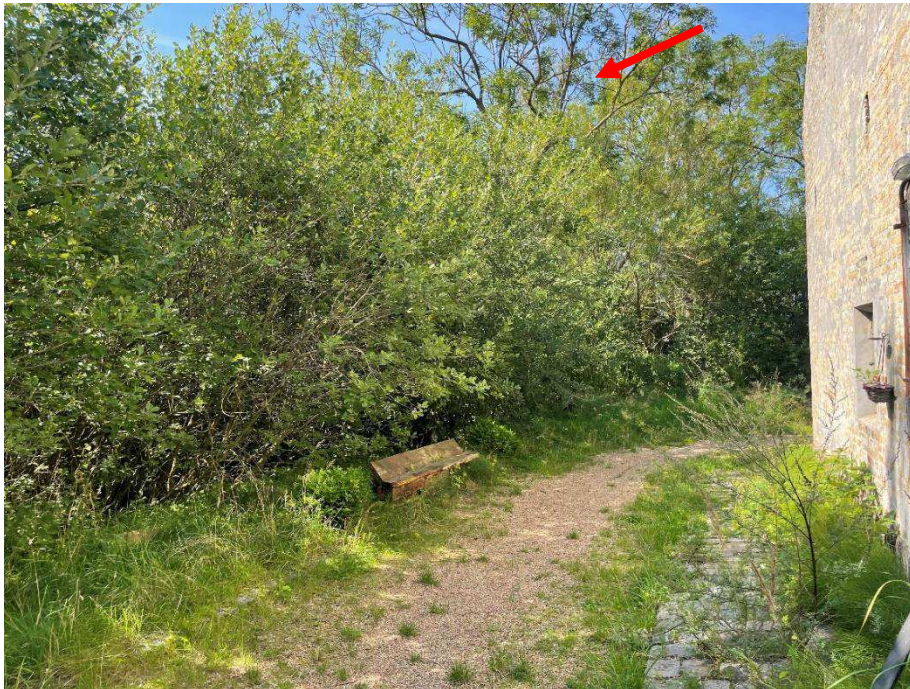
Figur 11 Den høje ask i baggrunden ryddes ikke

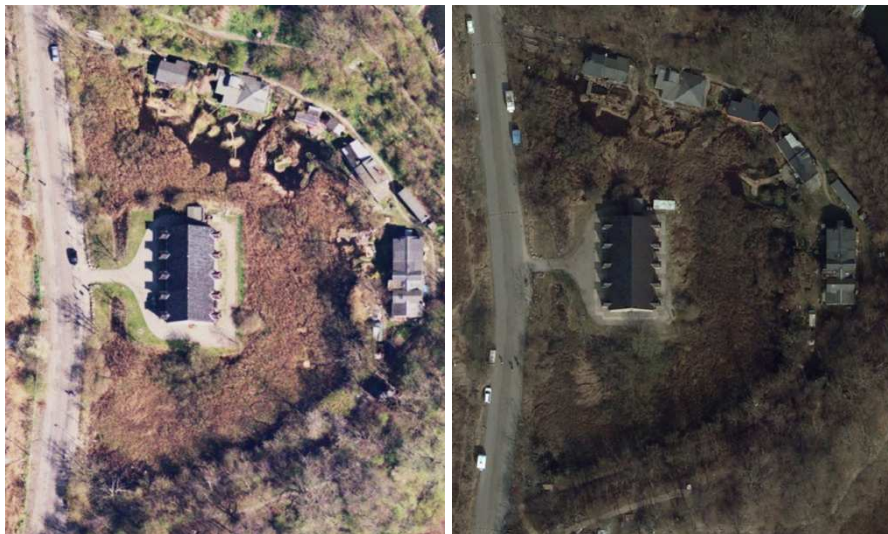
T.v.: Luftfoto af magasindammen ved Frederiks Bastion fra 2005, hvor beboerne har holdt et åbent vandspejl ud for egen beboelse. Resten af mosen er tilgroet, formentlig med tagrør og dunhammer. Derudover er der opvækst af vedplanter, som må formodes at være pil.

T.h.: Luftfoto fra 2012, da magasindammen blev registreret som beskyttet sø på Danmarks Miljøportal. Udover det åbne vandspejl, som følge af beboernes indsats, er magasindammens fulde areal tilgroet.

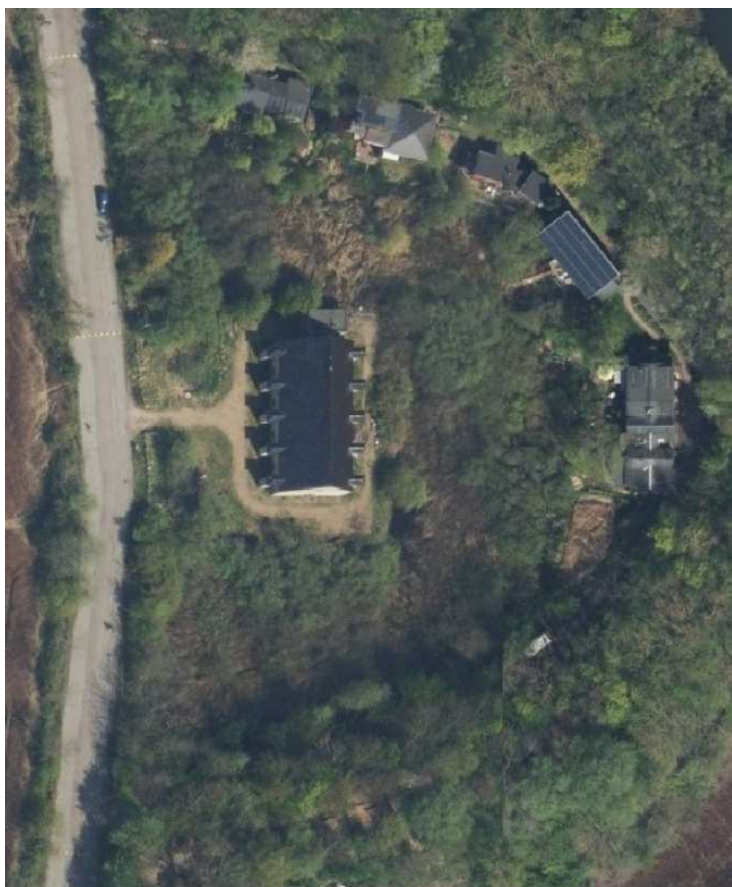
Luftfoto af magasindammen ved Frederiks Bastion fra indeværende år, 2024. Området er stærkt tilgroet med mosevegetation og vedplanter.
