BEVARINGSVÆRDIER

FORSLAG TIL LOKALPLAN RAGNHILDGADE SYD

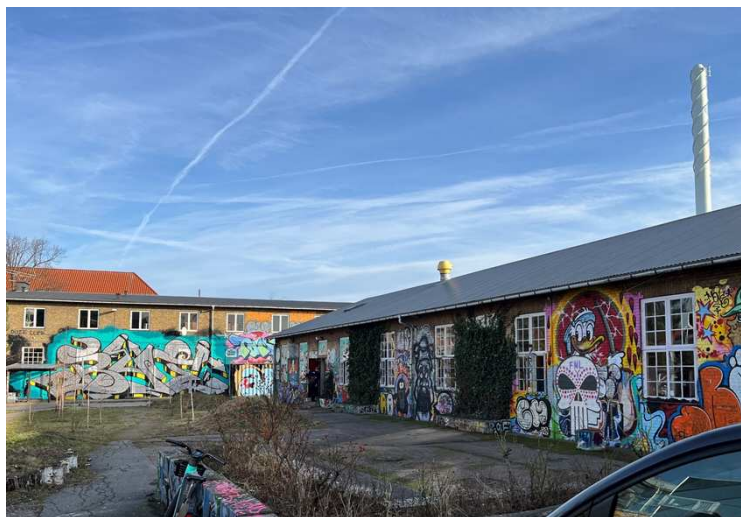
Som noteret under de forskellige bygninger, er der pt. omfattende graffiti bemalinger på bygningerne i en grad, så det dårligt lader sig ignorere. Selvom bemalningen camouflerer bygningerne ved at udviske de forskellige bygningsdele, så vurderes det samtidig, at det er en øjeblikkelig tilstand, som på sigt ikke skader, hvad der måtte være af bevaringsværdier, så det har ikke været bestemmende for bevaringsvurderingen. Bemalningen er samtidig så gennemført, at det i sig selv er bemærkelsesværdigt og en afgørende faktor i det udtryk, som miljøet pt. har som en slags street-art. Det ligger også i graffitiens væsen, at det er interimistisk, selvgroet og omskifteligt og derfor ikke egnet til regulering, så det vurderes at være uden for denne lokalplans domæne.

Eksempler på street-art på bygningernes facader.
