## **BEVARINGSVÆRDIER**

### **FORSLAG TIL LOKALPLAN RAGNHILDGADE SYD**

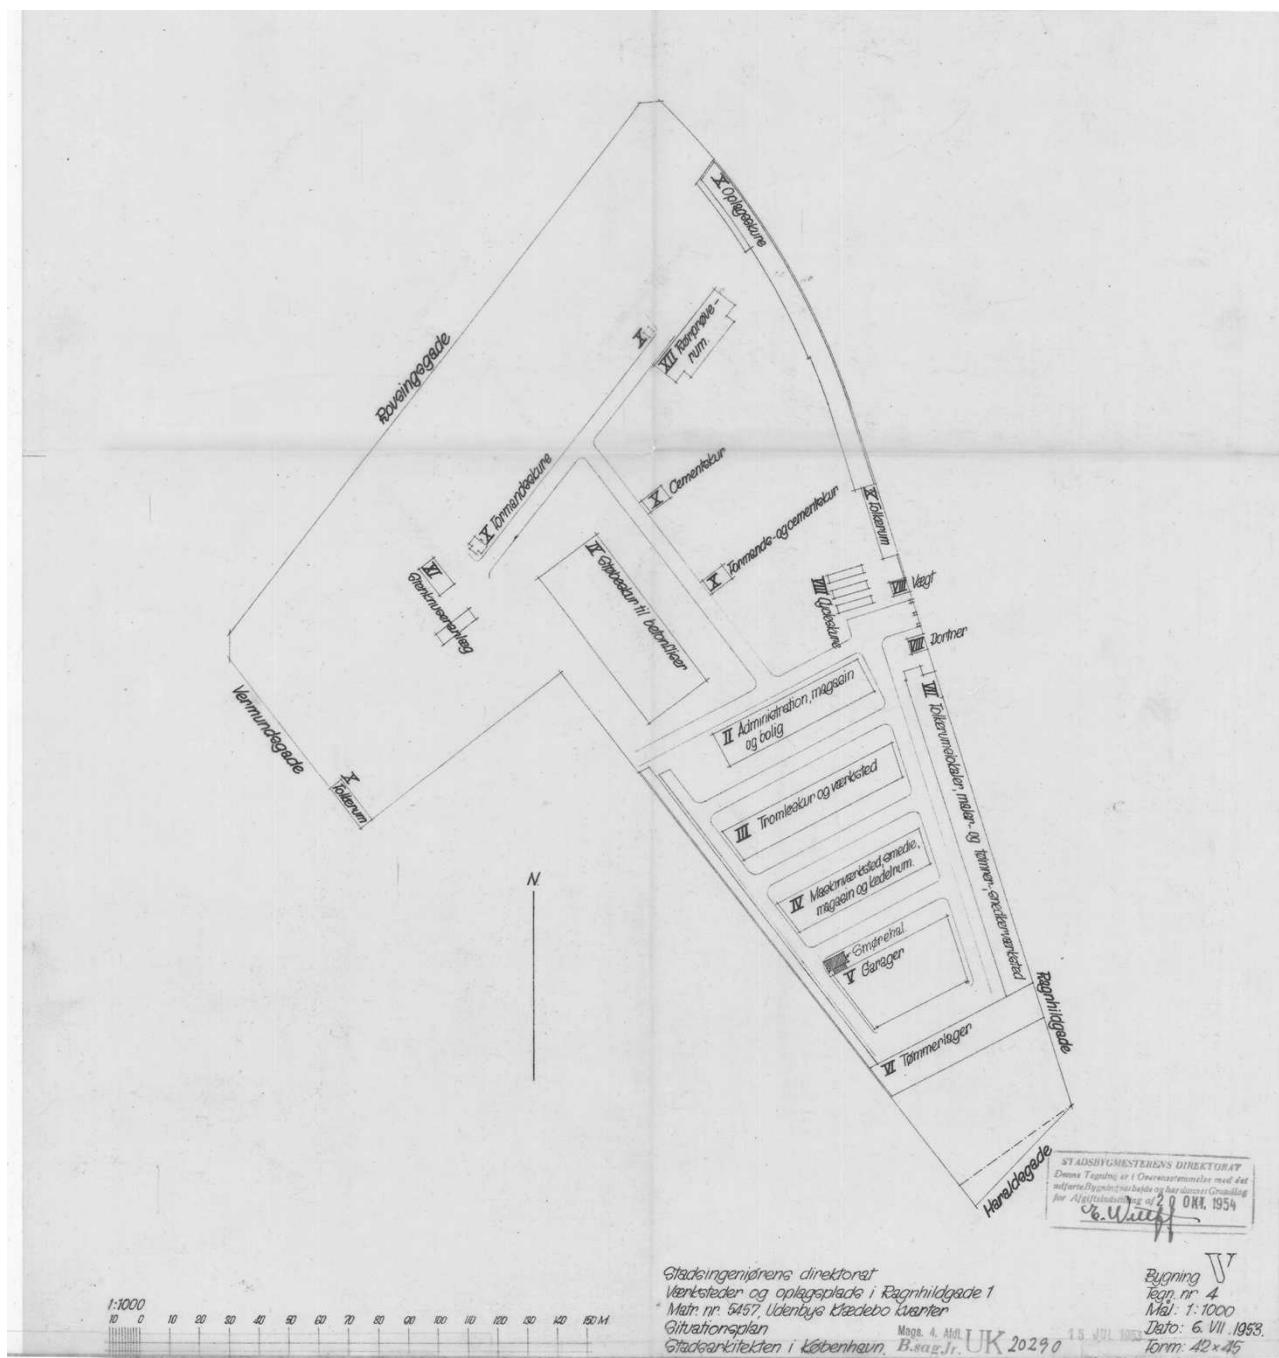
I årene fremover blev den store grund mellem Haraldsgade, Ragnhildgade, Røvsingsgade og Emblasgade gradvist udvidet og bebygget med kommunale værksteds- og magasinfunktioner, som vist på situationsplan fra 1953. Helt frem til 1970'erne blev der tilbygget nye bygninger, og løbende bliver flere af bygningerne til- og ombygget, og i nyere tid også løbende omdannet til nye funktioner.

Situationsplan fra 1953 af de oprindelige bygninger.

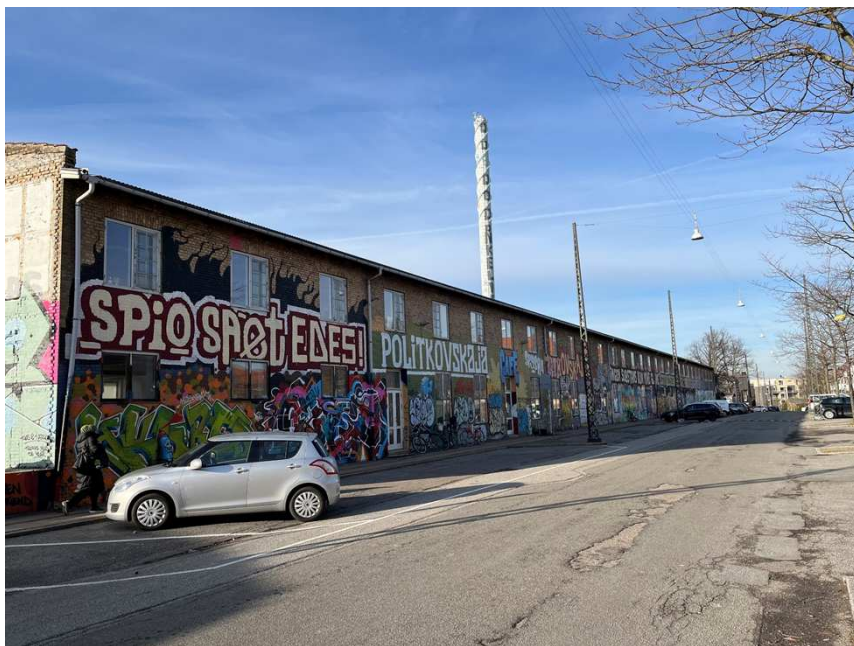
Den lange 2-etagers fløj langs Ragnhildgade er opført i 1931 til folkerums- og værkstedsfunktioner. Det er en enkelt og nøgtern bygning i gule sten og lavt sadeltag og med gode proportioner. Den taktfaste rytme med de klassiske småspredte vinduer giver bygningen dens karakter, med balance mellem stueetagens høje vinduer og 1. salens lavere vinduer, i en arkitektur, der udspringer af nyklassicismen, og med en enkelthed, der passer med tidens nye funktionalistiske idealer. Ind mod pladsen er der flere steder dør- og port-partier i stedet for vinduer. I 1952 bliver facaden forlænget med 5 fag mod syd og en trappetilbygning mod nord. I 1989 bliver den fritstående stålskorsten foran facaden ind mod gården opført, og er synlig i hele bydelen.

Bygningen har løbende fået udskiftet enkeltvinduer til nyere vinduer uden sprosser uden et klart overordnet system, hvilket svækker bygningens arkitektur. Bygningshullerne, der giver bygningen dens rytme, er stadig de samme. Facaderne er pt. omfattende bemalt med graffiti, som i nogen grad camouflerer og skjuler arkitekturen, men som dog ikke på sigt ødelægger eller skader den.

*Bygning VII – Set fra Ragnhildgade.*

*Samlet bevaringsværdi:* Bygningen vurderes til at være bevaringsværdig som en velproportioneret og tidstypisk bygning, der er en del af et harmonisk bymiljø, og med sine særlige funktioner er med til at tegne byens historie.

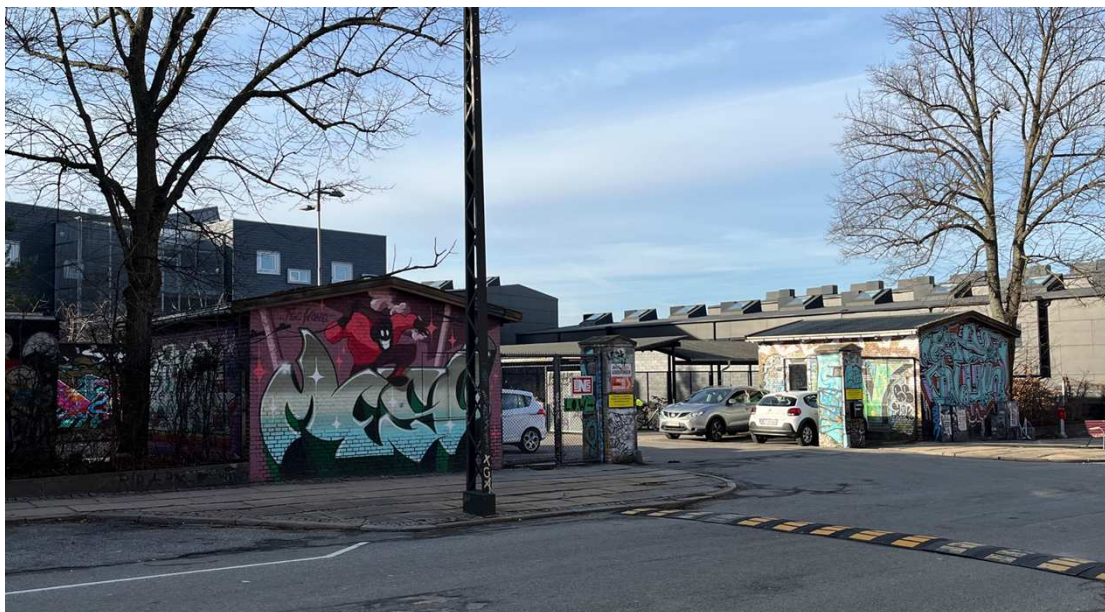
To identiske små bygninger, symmetrisk placeret omkring indkørsel til området fra Ragnhildgade, opført i 1931 til portner- vagtbygning. Det er små 1-etagers bygninger i gule sten med et lavt sadeltag med gavl ud til gaden og gården, og med funktionelt placerede vinduer og døre. Opført umiddelbart nord for den lange fløj mod Ragnhildgade i beslægtet arkitektur med rod i traditionen i et funktionelt udtryk. Facaderne er pt. helt dækket med graffiti, som camouflerer og skjuler arkitekturen, men som dog ikke på sigt ødelægger eller skader den.

*Bygning VIII – Portner- og vagtbygning ved indgang fra Ragnhildgade.*

*Samlet bevaringsværdi:* Bygningerne vurderes til at være bevaringsværdige som enkle bygninger, der udgør en symmetrisk helhed, der yderligere er en del af et samlet bymiljø, og som med sine særlige funktioner er en del af stedets historie. Bygningerne er registreret med en middel SAVE-værdi på 6.

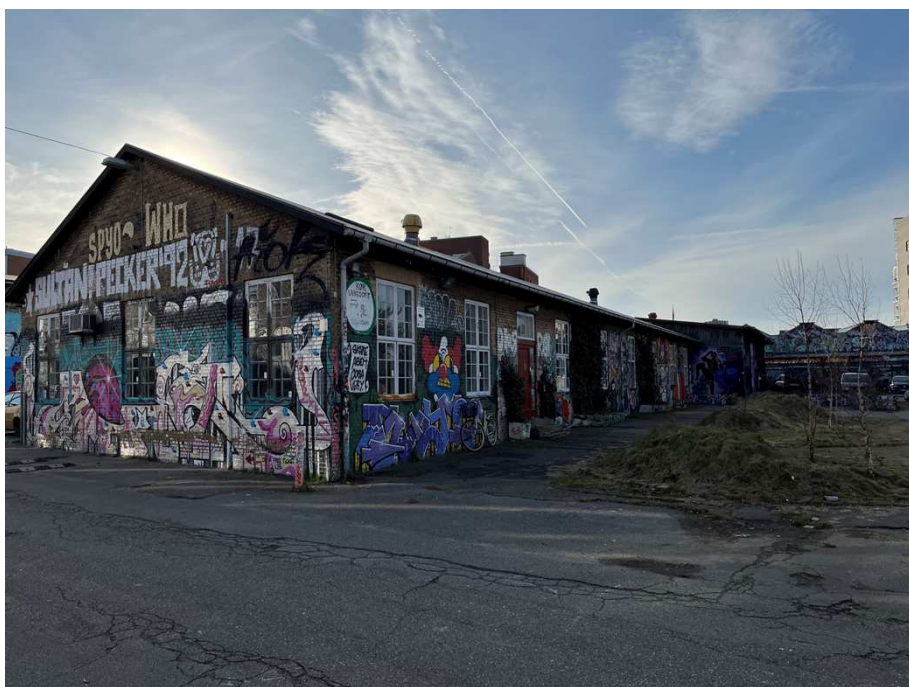
En lang 1-etagers bygning opført i 1931 til værksted og tromleskur, og som en af flere tværgående fløje inde på grunden – alle i en ensartet arkitektur opført i gule sten med lave sadeltage og i en enkel og funktionel stil. Nordfacaden har taktfaste vinduesplaceringer og et dørparti i hver sin ende af facaden. Sydfacaden er præget af træbeklædning af den midterste del af facaden med store portpartier indrammet af murede endepartier med et enkelt vindue, og med store tagvinduer i den sydvendte tagflade. I år 2002 får bygningen en udbygning mod nord, som i nogen grad forstyrrer nordfacadens rolige rytme – dog uden at ødelægge den. Facaderne er pt. omfattende bemalet med graffiti, som i nogen grad camouflerer og skjuler arkitekturen, men som dog ikke på sigt ødelægger eller skader den.

*Bygning III – Den nordligst placerede af de oprindelige tværliggende bygninger.*

*Samlet bevaringsværdi:* Bygningen vurderes til at være bevaringsværdig som en tidstypisk brugsbygning, der er en del af et harmonisk bymiljø, og som med sine særlige funktioner er en del af kommunens historie. Bygningen er registreret med en middel SAVE-værdi på 6.

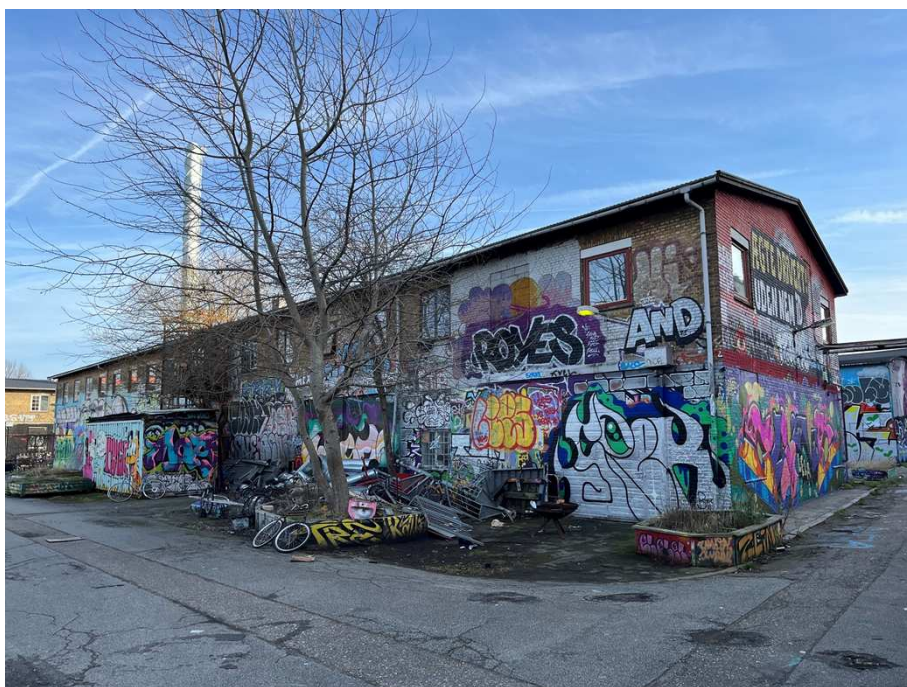
En 2-etages bygning opført i 1931 til værksteder, magasin og kedelrum. Den står som den midterste af de tilbageværende tre tværgående fløje inde på grunden – alle i en ensartet arkitektur, opført i gule sten med lave sadeltage og i en enkel og funktionel stil. Bygningen er med sine 2 etager, sin bygningsprofil og taktfaste vinduesplacering, nærmest identisk med bygningen langs Ragnhildgade. Dog har vinduesudskiftningerne her til nyere vinduer uden sprosser desværre været mere konsekvent og omfatter alle vinduerne, hvilket svækker bygningens arkitektur. Facaderne er pt. omfattende bemalet med graffiti, som i nogen grad camouflerer og skjuler arkitekturen, men som dog ikke på sigt ødelægger eller skader den.

*Bygning IV – Den midterste af de oprindelige tværgående bygninger.*

*Samlet bevaringsværdi:* Bygningen vurderes til at være bevaringsværdig som tidstypisk brugsbygning, der er en del af et harmonisk bymiljø, og som med sine særlige funktioner er en del af kommunens historie. Bygningen er registreret med en middel SAVE-værdi på 6.

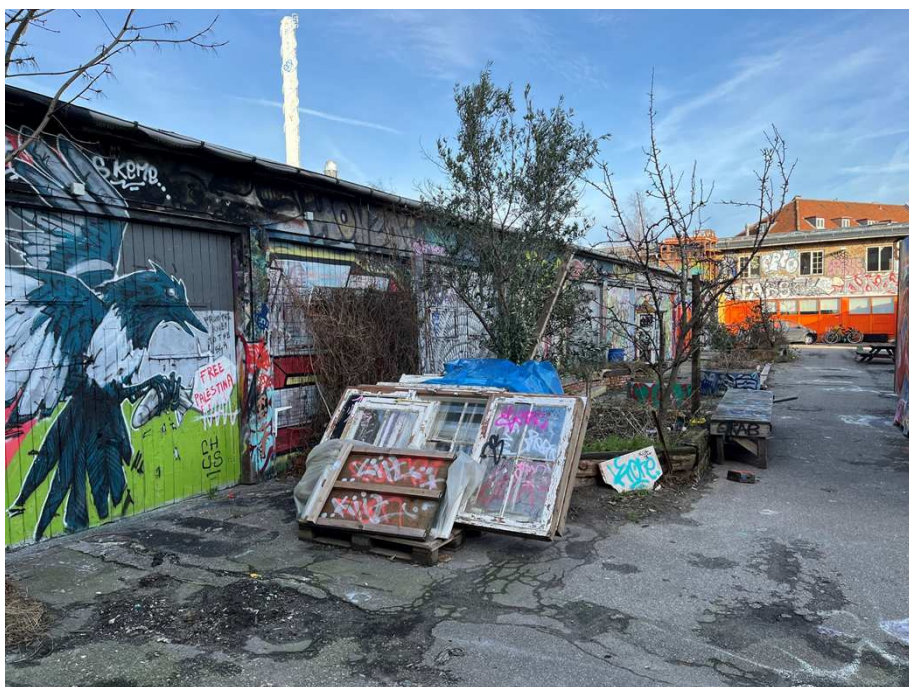
En 1-etages bygning opført i 1931 til garager. Den står som den sydligste af de tilbageværende tværgående fløje inde på grunden – alle i en ensartet arkitektur, opført i gule sten med lave sadeltag og i en enkel og funktionel stil. Nordfacaden har taktfaste vinduesplaceringer, mens sydfacadens oprindelige præg med træbeklædning og store portpartier i dag er dækket af en udvidelse fra 1940 i form af en dyb tilbygning med ganske svagt skrående tagflade, hvorved bredde fordobles, og med en ny sydfacade helt bestående af en række ens garageporte. Tilbygningen giver en lidt afvigende gavlprofil i forhold til de øvrige bygninger, som ikke opleves helt harmonisk. Facaderne er pt. som de øvrige bygninger omfattende bemalet med graffiti, som i nogen grad camouflerer og skjuler arkitekturen, men som dog ikke på sigt ødelægger eller skader den.

*Bygning V, Garager – Set fra den vestlige del af området.*

*Samlet bevaringsværdi:* Bygningen vurderes til at være bevaringsværdig som en tidstypisk brugsbygning, der er en del af et harmonisk bymiljø, og som med sine særlige funktioner er en del af kommunens historie.

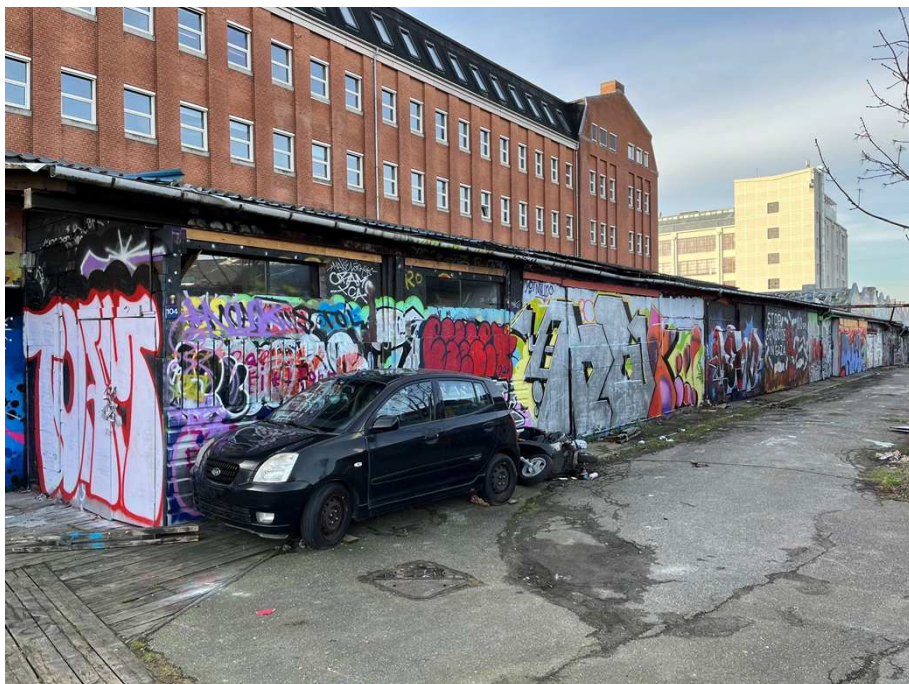
En lang skurbebyggelse i 1 etage langs skellet til nabomatriklen mod vest med lavt ensidig taghældning ind mod grunden, opført samtidigt med de øvrige bygninger i 1931. En helt enkel og funktionel bygning med træbeklædte facade og gavle, og ellers præget af store skydeporte på den lange facade. Skurbebyggelsen afgrænser området mod vest og indrammer den interne gade langs de tværgående fløjes gavle. Facaderne er pt. som de øvrige bygninger omfattende bemalet med graffiti, som i nogen grad camouflerer og skjuler skurbebyggelsen, men som dog ikke på sigt ødelægger eller skader den.

*Skurbygning – Bebyggelsen af placeret i den vestlige del af området.*

*Samlet bevaringsværdi:* Bygningen vurderes til at være bevaringsværdig som en brugsbygning, der afgrænser og er en del af et harmonisk bygningsmiljø, og som med sine særlige funktioner er en del af kommunens historie. Bygningen er registreret med en middel SAVE-værdi på 6.

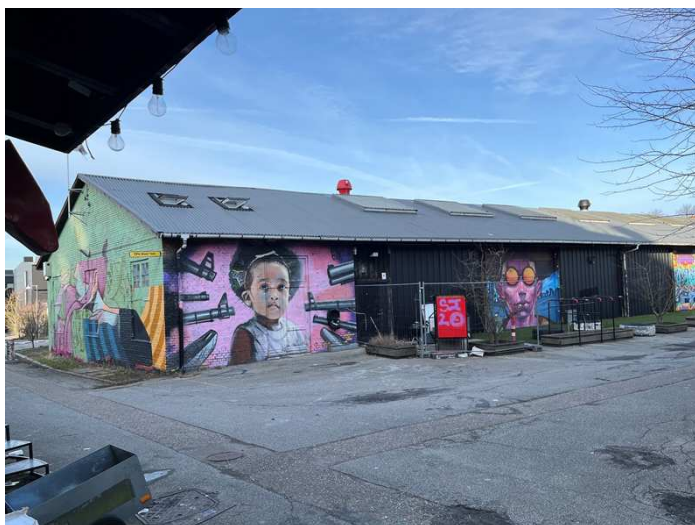
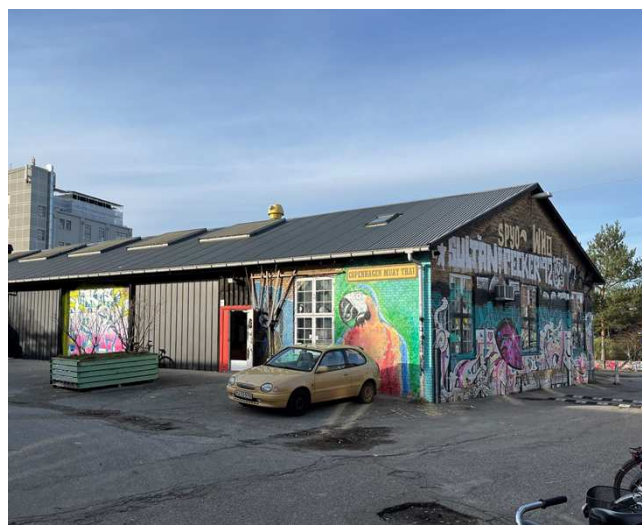
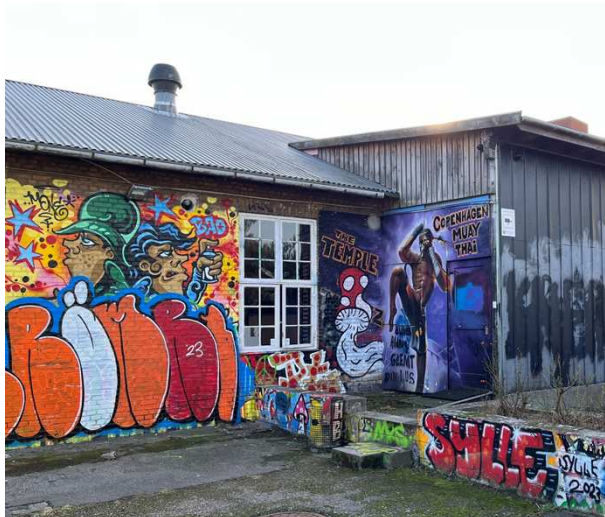
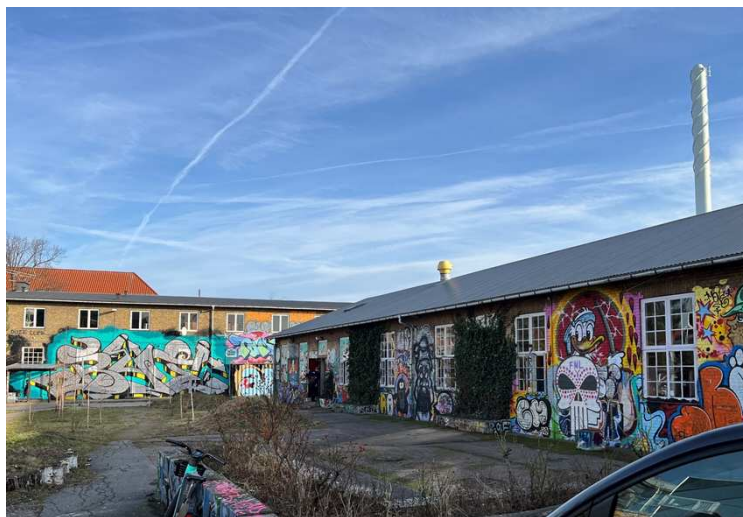
Som noteret under de forskellige bygninger, er der pt. omfattende graffiti bemalinger på bygningerne i en grad, så det dårligt lader sig ignorere. Selvom bemalningen camouflerer bygningerne ved at udviske de forskellige bygningsdele, så vurderes det samtidig, at det er en øjeblikkelig tilstand, som på sigt ikke skader, hvad der måtte være af bevaringsværdier, så det har ikke været bestemmende for bevaringsvurderingen. Bemalningen er samtidig så gennemført, at det i sig selv er bemærkelsesværdigt og en afgørende faktor i det udtryk, som miljøet pt. har som en slags street-art. Det ligger også i graffitiens væsen, at det er interimistisk, selvgroet og omskifteligt og derfor ikke egnet til regulering, så det vurderes at være uden for denne lokalplans domæne.

*Eksempler på street-art på bygningernes facader.*
