**KLIMATILPASNING OG VEJGENOPRETNING  
YDRE ØSTERBRO VEST**

Planudsnit og snit, eksisterende forhold

**BILAG 4A**

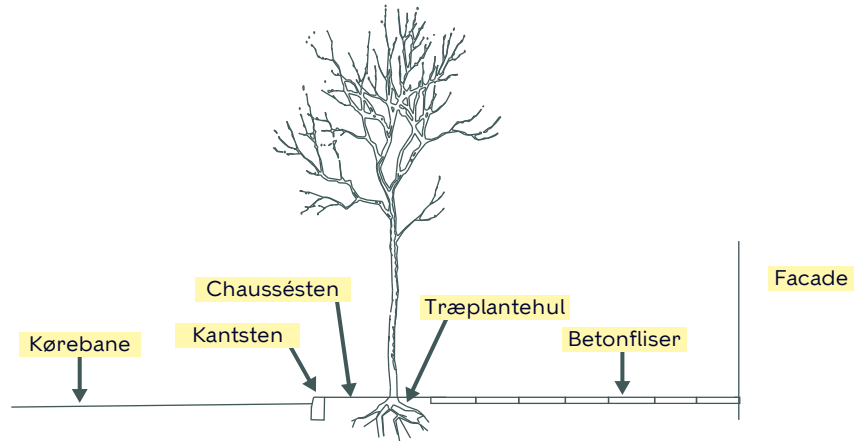
Snit

Hesseløgade - Eksempel på et gaderum med et bredt fortov, små plantebede til de eksisterende træer og længdeparkering i begge sider af gaden.

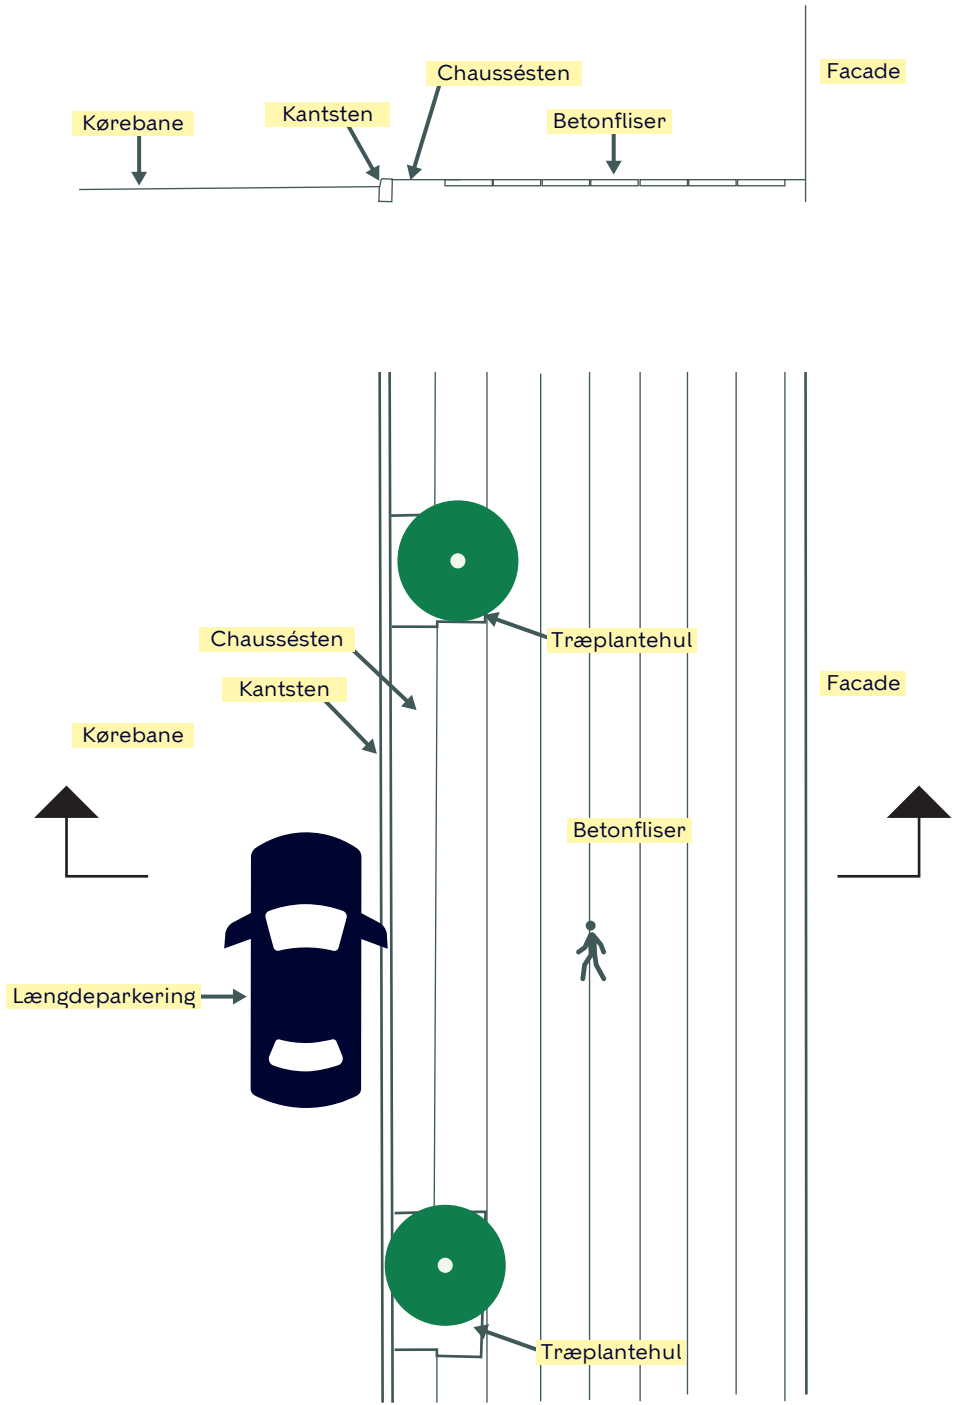
Planudsnit

Hesseløgade - Eksempel på et gaderum med et bredt fortov, små plantebede til de eksisterende træer og længdeparkering i begge sider af gaden.
