**KLIMATILPASNING OG VEJGENOPRETNING  
YDRE ØSTERBRO VEST**

Østerbro

Planudsnit og snit, eksisterende forhold

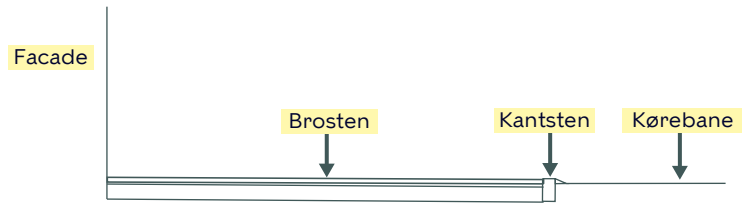
Snit

Drejøgade – Eksempel på et gaderum med et smalt fortov og hvor den eksisterende skråparkering er placeret delvist på fortovet.

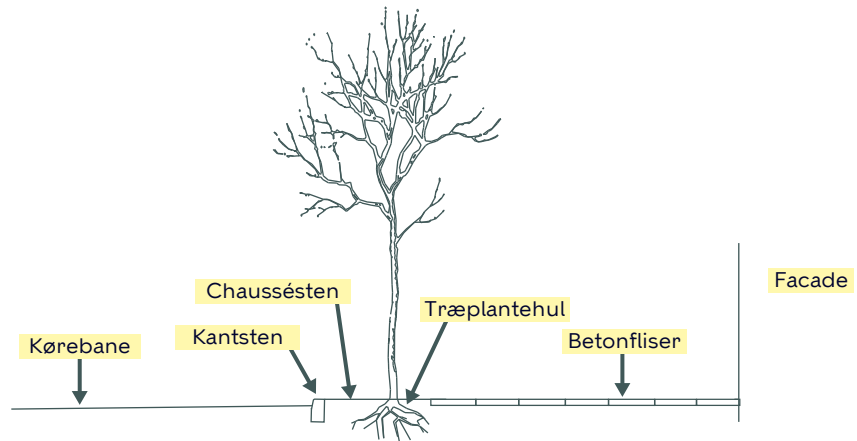
Snit

Hesseløgade - Eksempel på et gaderum med et bredt fortov, små plantebede til de eksisterende træer og længdeparkering i begge sider af gaden.

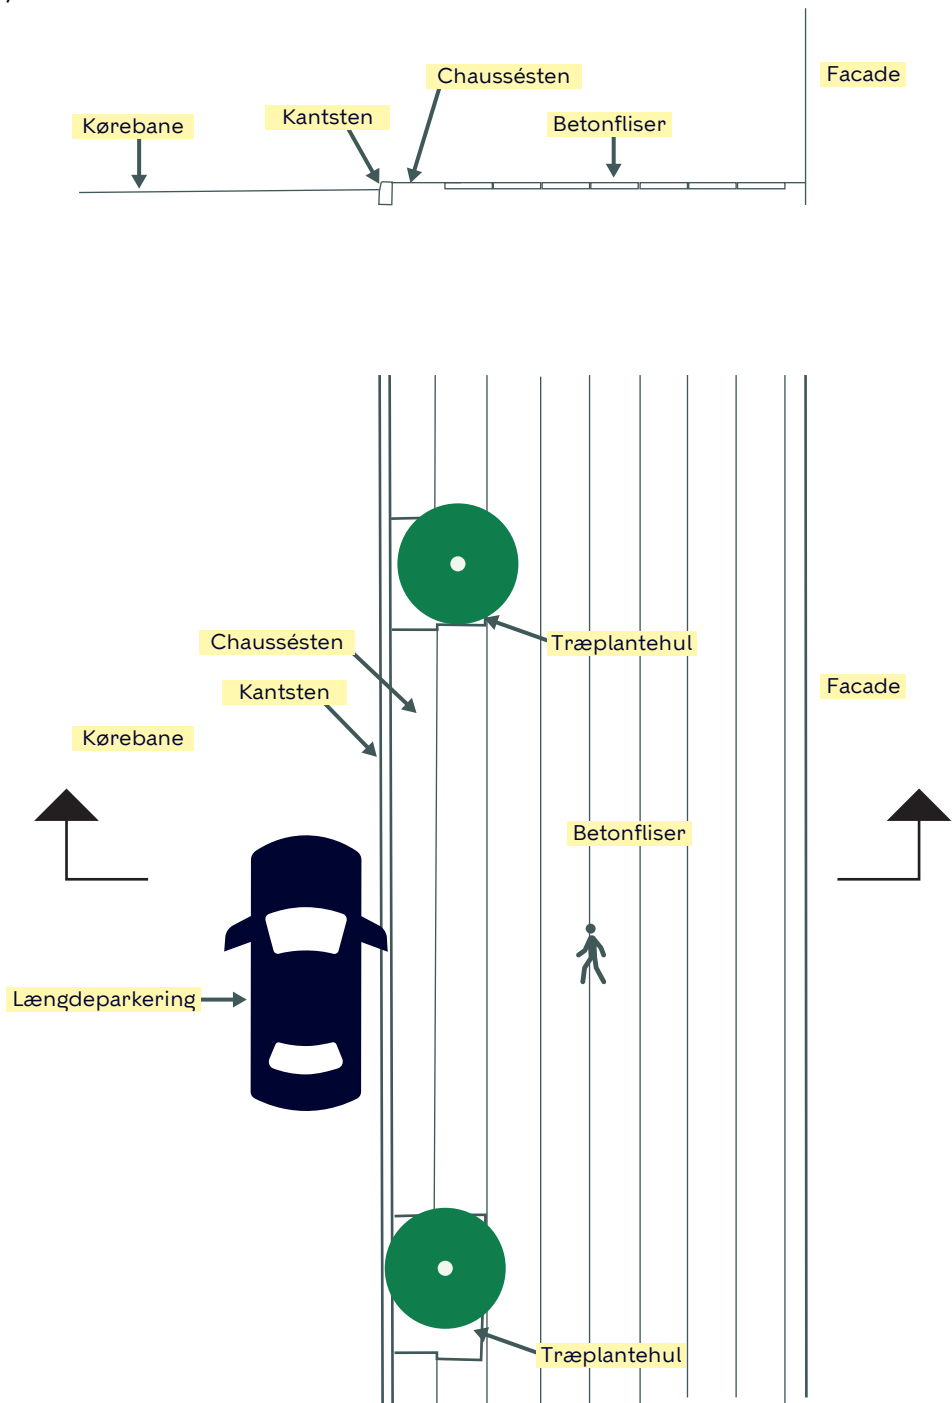
Planudsnit

Hesseløgade - Eksempel på et gaderum med et bredt fortov, små plantebede til de eksisterende træer og længdeparkering i begge sider af gaden.

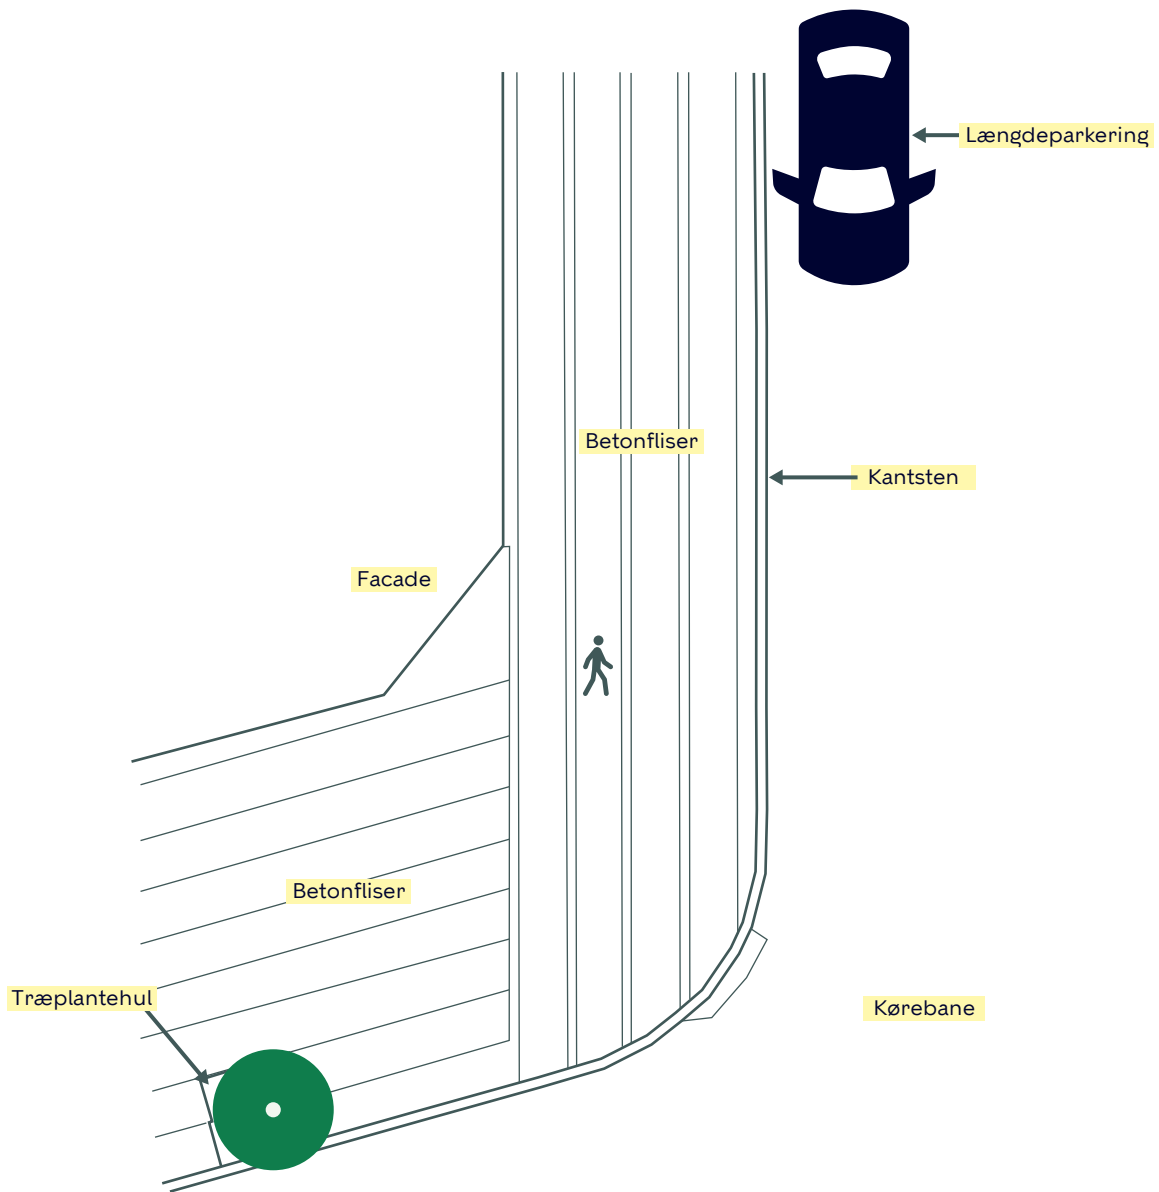
Planudsnit

Tåsingegade / Hesseløgade - Eksempel på et vejkryds med utidssvarende tilgængelighedsforhold. Der er længdeparkering på begge de viste gader.

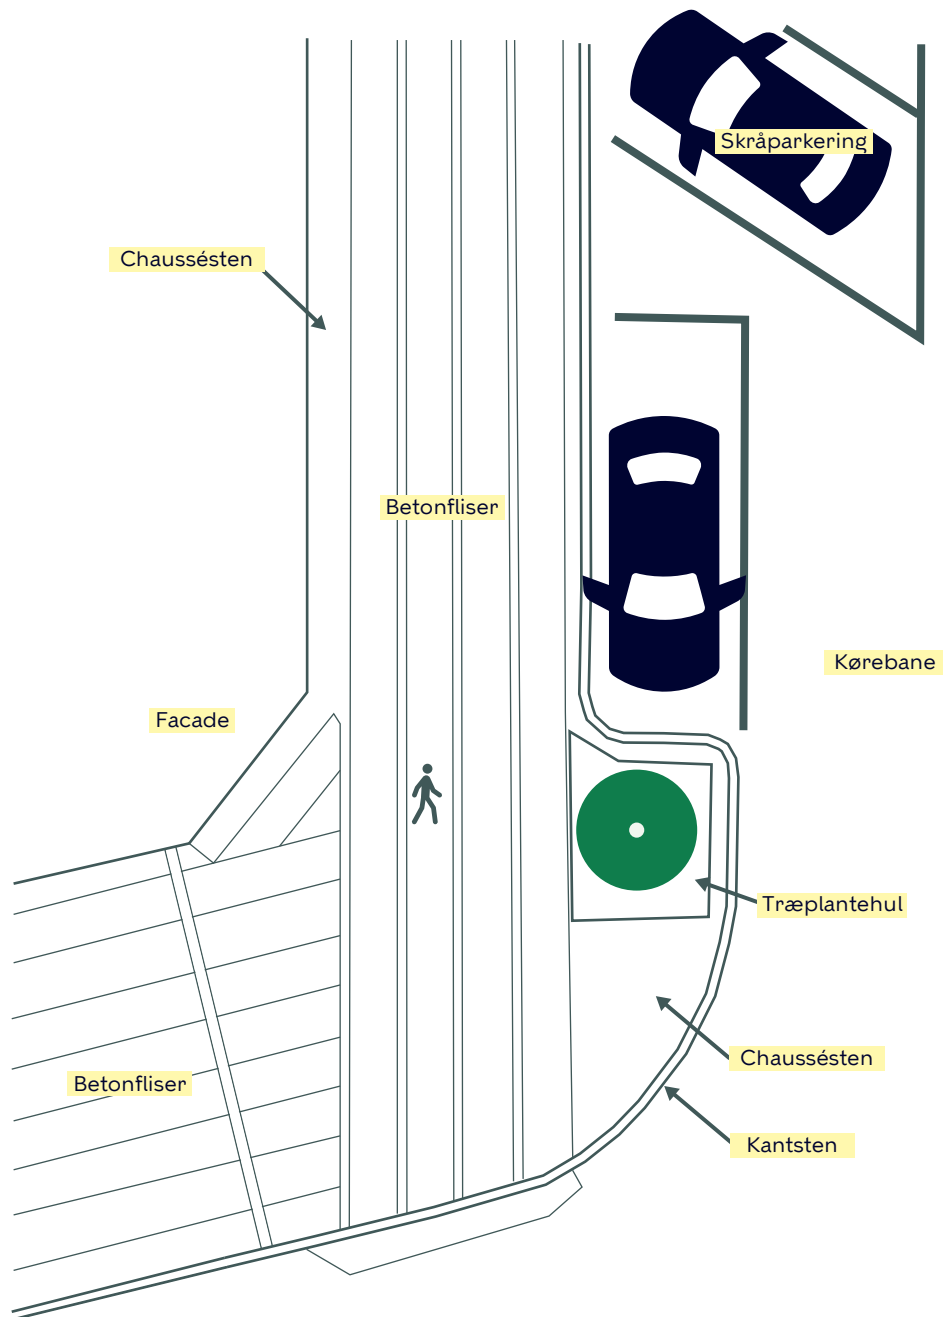
Planudsnit

Tåsingegade / Drejøgade - Eksempel på et vejkryds med utidssvarende tilgængelighedsforhold og ringe vækstbetingelser for de eksisterende træer. Der er længdeparkering på begge de viste gader.
