ARKITEKTONISK VÆRDISÆTNING

Ulrik Birchs Allé 54, Sundbyvester
Københavns Kommune

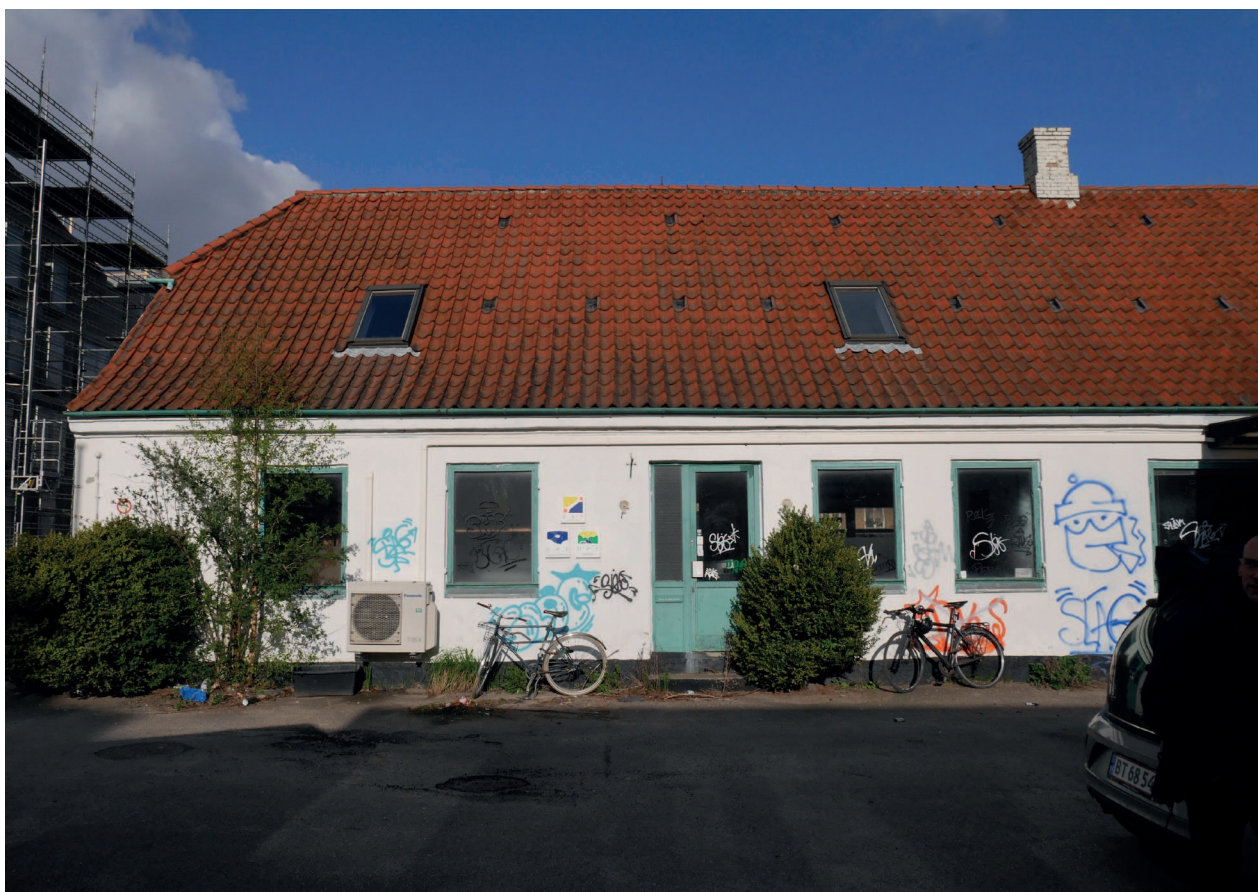
Besigtigelsesdato: 26.04.2023
 Besigtiget af: Henriette Ejstrup
 Kommune: Københavns Kommune
 Adresse: Ulrik Birchs Allé 54, 2300
 Betegnelse: Stuehuset (ca. 1853)

Stuehuset er udført med en fuldmuret facade i gule teglsten og med en profileret hovedgesims. Bygningskroppen er behandlet med maling og puds formodenligt med materialer fra efter 1960, så som cement og plastikmaling. Huset er placeret på syldsten af huggede granitblokke, som er

malet med grå og sort maling. Stuehuset består af 9 fag, med et halvhvalmet tag i rød vingetegl, der er afsluttet uden fremspring i gavle og en rygning lagt i mørtel samt en skorsten i den vestre ende. I tagets østflade er der ilagt tre vippe tagvinduer samt 13 jævnt fordelt glastagsten og i vestfladen ligger 15 jævnt fordelt glastagsten. Vinduer og dørpartier er udskiftet til nyere termoruder i faste rammer med sålbænke i bukket blik. I vindueslysningerne sidder der flere steder metalhængsler, muligvis fra skodder, som kan være fra før nuværende vinduestype. Begge gavle fremstår med to vinduer i tagetagen, mens den søndre gavl har fået tilføjet et dobbelt udstillingsvindue i stueetagen. Ligeledes er der på bygningens vestfacade isat en garageport i de to midterste fag. Østfacadens dørpartier er begge udstyret med to trins granittrappe.

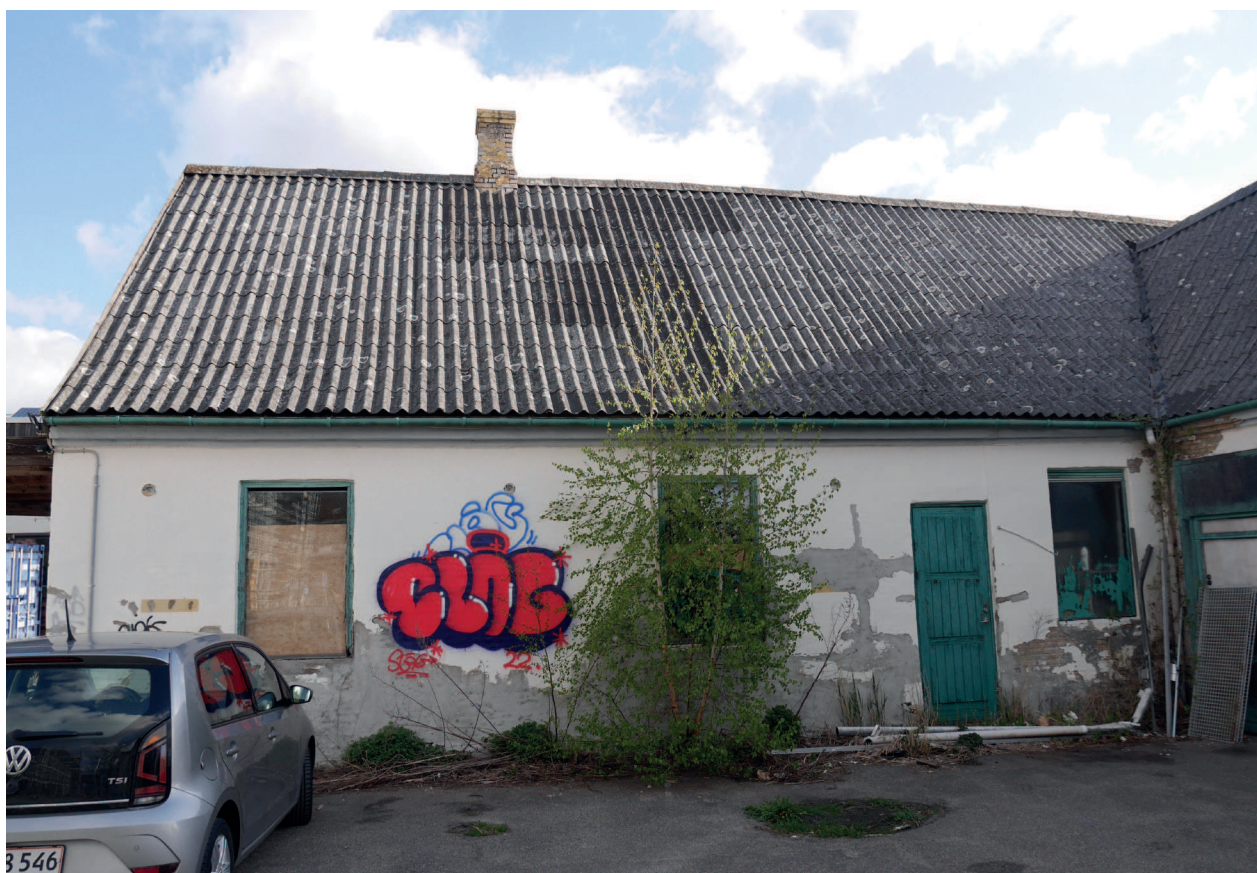
Besigtigelsesdato: 26.04.2023
 Besigtiget af: Henriette Ejstrup
 Kommune: Københavns Kommune
 Adresse: Ulrik Birchs Allé 54, 2300
 Betegnelse: Ladelængerne (ca. 1853/1916)

Bygningen består af en lade opført i 1853 hvorpå der vinkeltret er bygget en mindre stald fra 1916. Bygningerne er opført i grundmuret gule tegl, som er pudset og malet/kalket og med

Ladens mure afsluttes i en profileret hovedgesims langs facaden. Taget er udført som et opskalket saddetag og ved gavlene møder murkronen og taget hinanden under sternbrædder. På den vestre gavl er der opslået et navnetræk med bogstaverne C J S samt muret et lille korsformet uglehul for ventilation. Alle vinduer er termovinduer af ældre dato, primært i faste rammer med undtagelse af vinduet i vestgavlen, som er et to rammet, trerudet sprosset vindue fra midt 1900-tallet.¹⁵ Taget er tækket med bølgeplader i fibercement. På den vestlige tagryg sidder en skorstenspipe udført med base og tragtgesims. I det indre fremstår bygningen mod nord som et stort værkstedslokale, der spænder fra gavl til gavl. Huset deles på langs af en bærende midterskillevæg, som mod syd afgrænser 5 mindre kamre. Huset fremstår generelt med lofter af puds på rør, pudsede/malede vægge og støbte terrændæk, mens et enkelt rum er beklædt med malerde profilbrædder på vægge og loft. I rummene kan flere rester af stuk og rosetter erkendes, mens der i rummene mod syd også finde enkelte dørblade, karme og gerighter fra omkring 1900-tallet. I huset findes der to nyere trapper i stål; en ligeløbstrappe og spindeltrappe. Det ene rum er udlagt som skylderum med klinker, brusere og støbt vask.
