## Mærkeordningen God Adgang

## Thorvaldsens Museum

Genbesøg december 2017

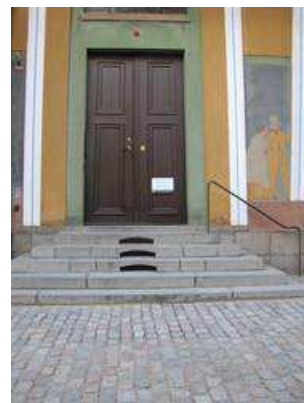
##### 2.1.1.2-A Er adgangen uden niveauspring

*Det anbefales at der i museets udviklingsplaner indtænkes en løsning der kan give adgang på en anden måde end via trapperne ved den nuværende hovedindgang. Der findes i dag flotte løfteplatforme som kan indbygges i eksisterende trapper - eksempelvis den store trappe langs hele den ene side af bygningen eller der kan måske etableres en alternativ indgang via elevator gennem kælderindgangen på bagsiden af bygningen. Det anbefales at hente inspiration fra Bode museum i Berlin som har haft de samme udfordringer som Thorvaldsens Museum. Man kan se løsninger via dette link:*

Nej

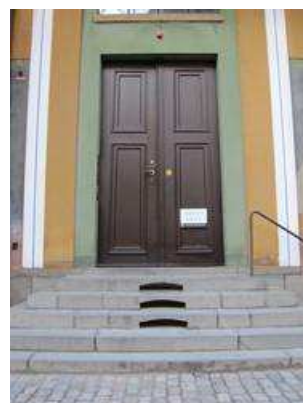
### **2.1.2.1-A Findes der en repos foran alle indgangsdøre i samme niveau som det indvendige gulvplan**

*Når man etablerer niveaufri adgang skal man have fokus på reposen foran indgangsdøre. Reposen skal være stor nok til at man kan stå/holde på en vandret flade mens man åbne eventuelle døre eller gør sig klar til at passere døren, betjene en lift o.l. Reposen skal derfor være så stor at man min har 150 x 150 cm at bevæge sig på fri af dørens opsving.*

Nej

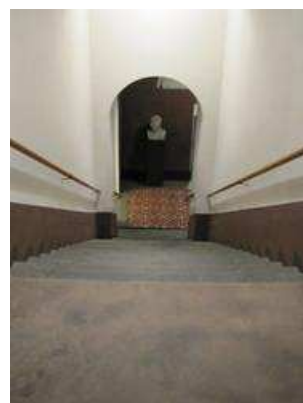
### **3.4.2.2-A Er der niveaufri adgang til fælles faciliteter i bygningen**

*Thorvaldsens Museum er i tre plan - kælder, højt stueplan og 1. sal. Der er kun adgang via trapper. Det anbefales, at man i museets udviklingsplaner finder en løsning, der kan give adgang til alle etager - enten via løftepladform/elevator inde i den indre gård eller et andet sted, hvor det er muligt at komme igennem til alle tre niveauer. Hvis man på et tidspunkt overvejer en glasfacade eller lignende i inder gården for at beskytte facaden mod vind og vejr, kunne man måske samtidig opsætte en elevator, der kunne passe ind i designet.*

Nej

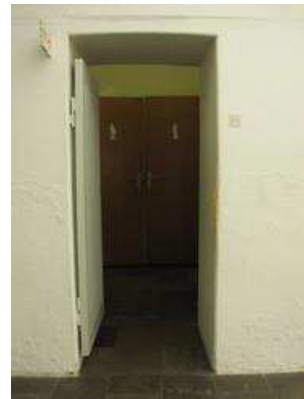
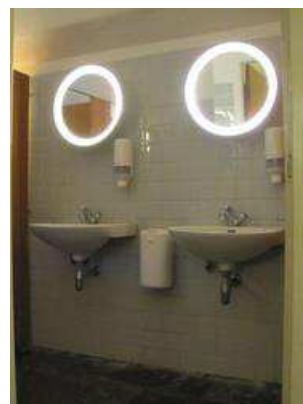
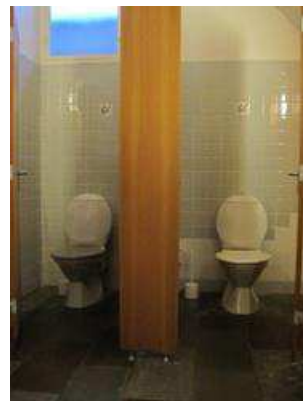
##### **4.1.2.1-A Angiv fri passagebredde på dør til toilet**

*Publikumstoiletet i kælderen opfylder på ingen områder kravene til et tilgængeligt/handicap toilet. Det anbefales at man i museets udviklingsplaner indtænker et nyt toilet, som opfylder de krav, man i dag forventer til et tilgængeligt toilet. Dette vil som udgangspunkt kræve et rum med indvendige mål på min. 210 x 230 cm. Derudover er der 8 minimumskrav til et tilgængeligt toilet som skal være opfyldt, samt flere anbefalinger til bl.a. anbringelse af sanitet m.m. så man sikrer at flest muligt kan benytte toilettet. Det er vigtigt at huske at alle kan benytte handikaptoiletet, som blot er lidt større end gængse toiletter. Toiletter med plads benyttes også af gæster med kognitive udfordringer som skal have hjælpere med på toilettet, ægtepar hvor den ene skal assistere, ældre der fylder lidt bagtil og som har brug for armstøtter til at rejse og sætte sig, forældre som skal holde øje med små børn osv.*

60 cm

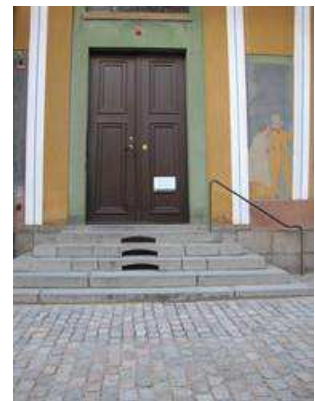
##### 2.1.1.3-A Angiv placering af håndlister

*Det anbefales at der ved trapper er håndlister i begge sider, så gæster kan vælge den side hvor de har mest kræft når de enten støtter sig eller trækker sig op ved hjælp af håndlisten. Det anbefales derfor at der opsættes en tilsvarende håndliste ved trappen ved hovedindgangen i den side, hvor der i dag ikke er håndliste.*

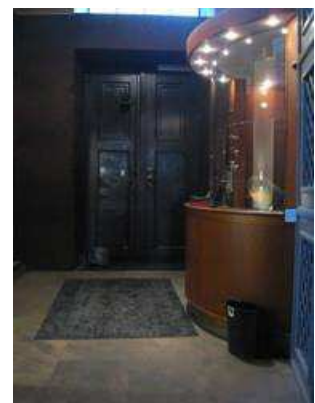
##### 2.1.10.1-A Angiv højde på skranke eller del af skranke

*Af hensyn til kørestolsbrugere m.fl. anbefales det, at skranken har en maksimal højde på 110 cm høj. Den bedste løsning vil være, at have en skranke i to højder på hhv. 80 og 110 cm eller en, der kan hæves/sænkes.*

115 cm

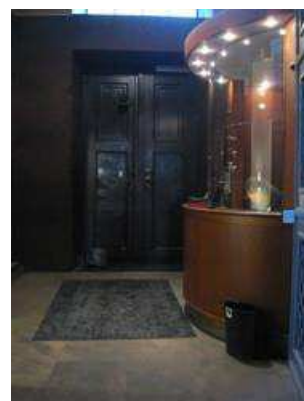
#### **2.1.8.2-A Angiv betalingsterminalens betjeningshøjde**

*Betjeningshøjden for betalingsterminalen bliver først rigtig aktuell når der er skabt adgang for kørestolsbrugere til museet. Men vi har valgt at omtale forbedringsforslaget allerede nu. Da man både skal kunne se et display og taste en kode, når man skal betale, anbefales det af hensyn til kørestolsbrugere og gæster med nedsat funktion i armene mfl., at betalingsterminalen sænkes, så den også kan betjenes i en højde på 70 - 90 cm over gulvhøjde. Det kan evt. gøres ved at forlænge den nuværende ledning, så terminalen kan rækkes til kunden, sænke skranken eller ved at anskaffe en mobil betalingsterminal, der kan rækkes til kunden.*

121 cm

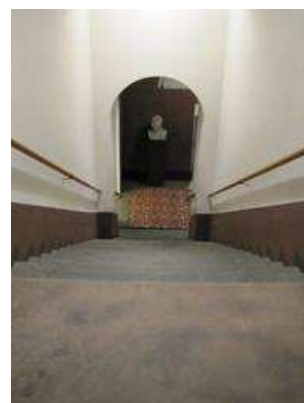
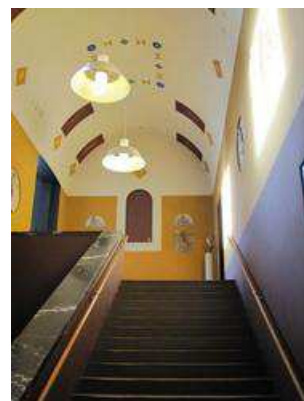
#### **3.4.5.1-A Er der opmærksomhedsfelter i bygningen**

*Der er i dag kun et sted hvor trinnene på trappen er markeret. På alle andre trappeløb er der ingen markering af trinfor kanter og der er ingen opmærksomhedsfelter. For at "informere" ældre, svagtseende og blinde om hvor trappen begynder, anbefales det, at der anlægges opmærksomhedsfelter foroven ved trapperne på hver etage. Et opmærksomhedsfelt anlægges i en længde på 90 cm i trappens fulde bredde. Opmærksomhedsfeltet kan udgøres af et egentligt belægningsskift, en måtte eller lign. og bør være taktilt og visuelt afskilt fra omgivelserne.*

Nej

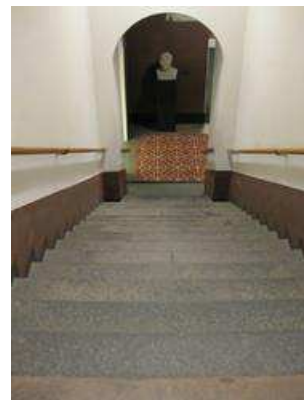
#### 3.4.7.1-A Angiv hvilke trappetrin, der er markeret

Det er kun et sted (se billedet), hvor de tre sidste/første trin er markeret. På alle andre trappeløb er der inden markering. Det anbefales, at mindst første og sidste trin på hvert trappeforløb forsynes med en markering ved et materialevalg, der afviger fra omgivelserne på det yderste af trinflade og trinforkant (stødtrin). Dette for at sikre, at trin ikke "flyder ud" i et for mennesker med nedsat syn, grå stær eller andet, der udvisker konturer.

Ingen markering
