BEVARINGSVÆRDIER

FORSLAG TIL LOKALPLAN RAGNHILDGADE SYD

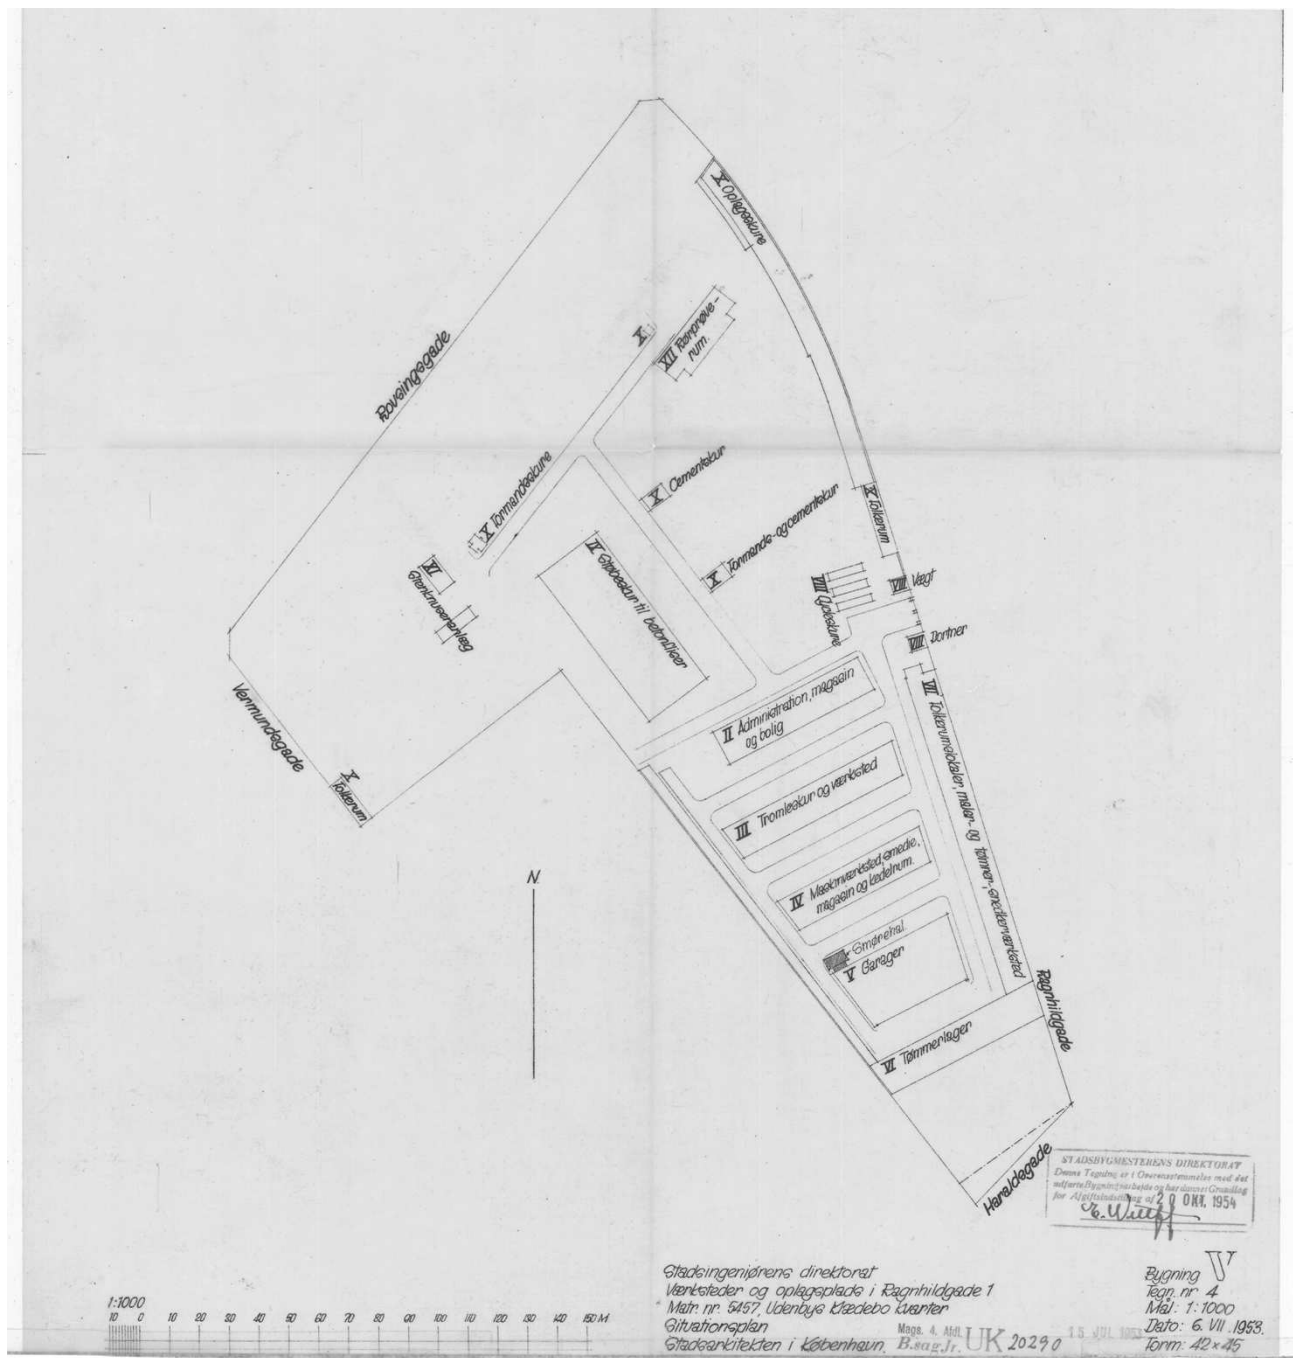
I årene fremover blev den store grund mellem Haraldsgade, Ragnhildgade, Røvsingsgade og Emblasgade gradvist udvidet og bebygget med kommunale værksteds- og magasinfunktioner, som vist på situationsplan fra 1953. Helt frem til 1970'erne blev der tilbygget nye bygninger, og løbende bliver flere af bygningerne til- og ombygget, og i nyere tid også løbende omdannet til nye funktioner.

Situationsplan fra 1953 af de oprindelige bygninger.

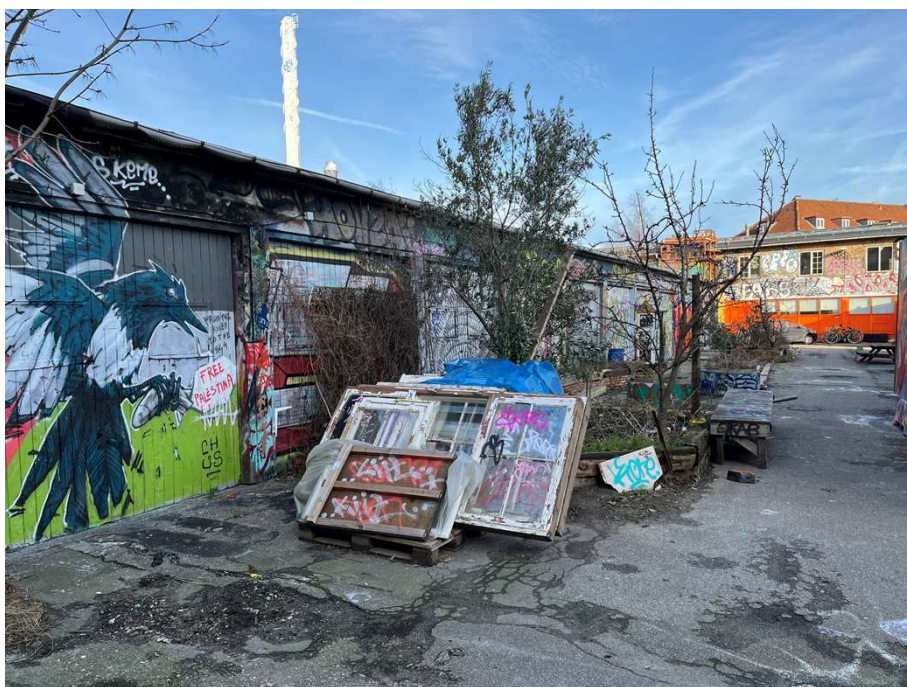
Bygning V – Garager:

En 1-etages bygning opført i 1931 til garager. Den står som den sydligste af de tilbageværende tværgående fløje inde på grunden – alle i en ensartet arkitektur, opført i gule sten med lave sadeltag og i en enkel og funktionel stil. Nordfacaden har taktfaste vinduesplaceringer, mens sydfacadens oprindelige præg med træbeklædning og store portpartier i dag er dækket af en udvidelse fra 1940 i form af en dyb tilbygning med ganske svagt skrående tagflade, hvorved bredde fordobles, og med en ny sydfacade helt bestående af en række ens garageporte. Tilbygningen giver en lidt afvigende gavlprofil i forhold til de øvrige bygninger, som ikke opleves helt harmonisk. Facaderne er pt. som de øvrige bygninger omfattende bemalet med graffiti, som i nogen grad camouflerer og skjuler arkitekturen, men som dog ikke på sigt ødelægger eller skader den.

Samlet bevaringsværdi: Bygningen vurderes til at være bevaringsværdig som en tidstypisk brugsbygning, der er en del af et harmonisk bymiljø, og som med sine særlige funktioner er en del af kommunens historie.

Bygning V, Garager – Set fra den vestlige del af området.
