Københavns Kommunes sagsnummer: 100206 - Søerne, stenkanten
genopretning (TMF11102)

Ansøgning om renovering af søkanter i De Indre Søer

Renovering af søkant ved Østerbrogade

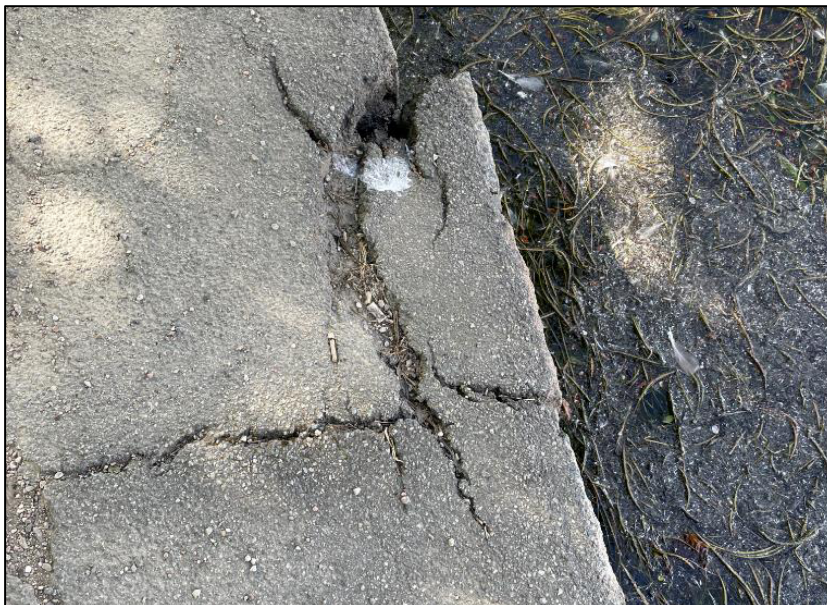
Figur 1. Eksempel på nedbrudt søkant ved Østerbrogade.

Søkanterne er flere steder beskadiget som følge af skiftende vandstand og forrådnelse af træspuns under stenkanten, forvitrede betonflader, nedfaldne granitsten og nedbrudte fuger, som vist på Figur 1. Flere steder er søkanternes tilstand af en sådan karakter, at Teknik- og Miljøforvaltningen i Københavns Kommune har været nødsaget til at opsætte midlertidig afspærring for at minimere risikoen for personskade ved yderligere udskridning, som vist på Figur 2. Samtidig har søkanternes tilstand medført vægtbegrænsninger på anvendte servicekøretøjer med en maks. totalvægt på 2 ton på søbredderne/promenaderne. Afspærringerne er sat 1 meter fra søkant ind mod promenaden (både ved Østerbrogade og Kampmannsgade, samt ved punktvisse lokationer langs promenaderne ved henholdsvis Pebling- og de to Sortedams Søer) hvor der både er spærret for person- og køretøjslast.

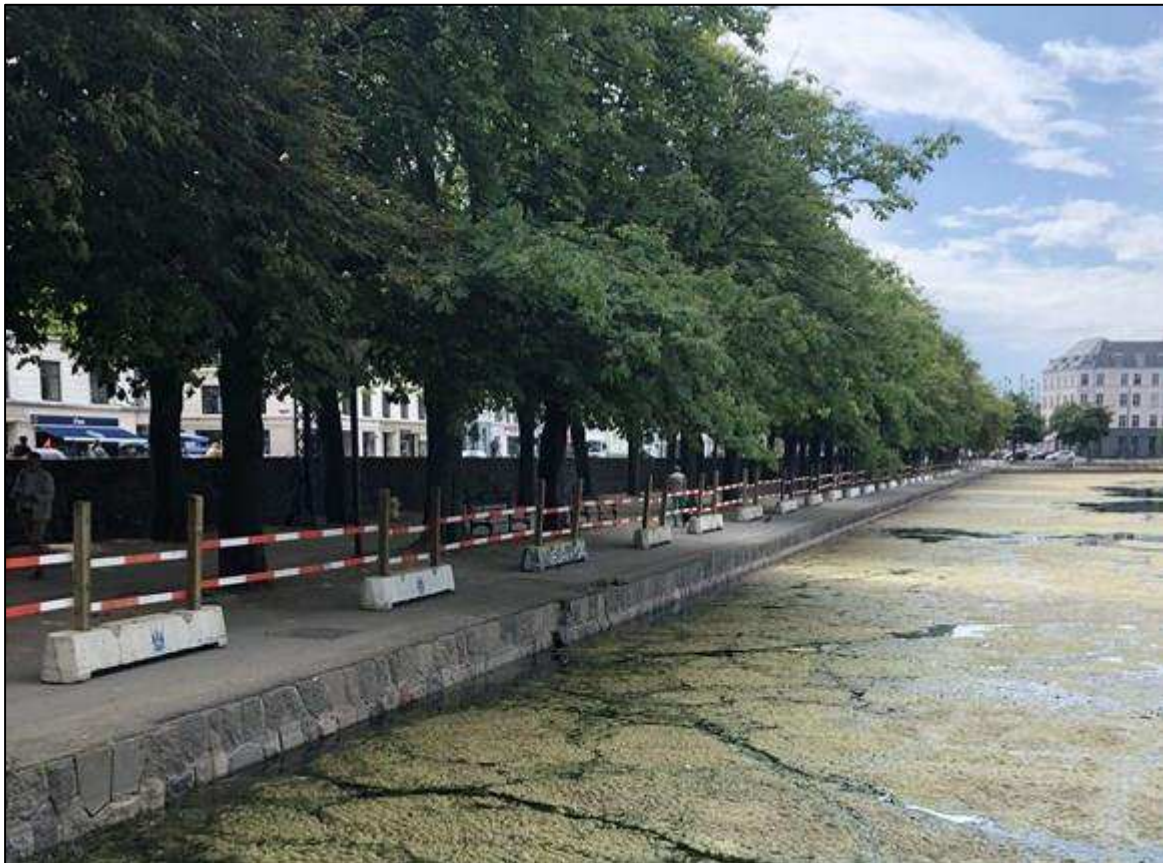
Figur 2. Afspærring ved Sortedams Sø – Østerbrogade.

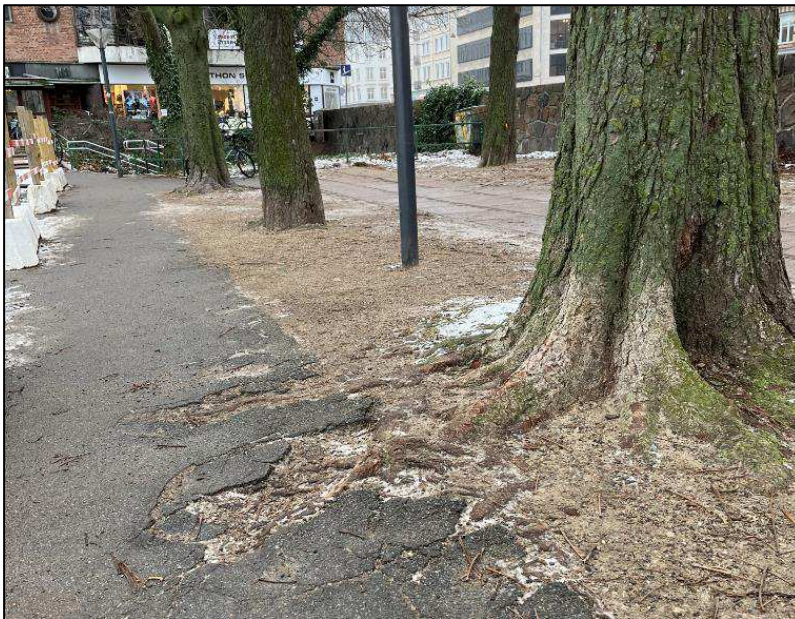
Figur 4. Terrænnære træerødder. Afspærring mod søen anes i venstre side.

En ny søkant etableres på samme placering som den eksisterende. Dette indebærer, at den nuværende søkant fjernes, og der graves en smule af den bagvedliggende jord væk. Asfalten bag ved søkanten fjernes og erstattes med grusbelægning. Gravearbejdet udføres skånsomt for at tage hensyn til træernes rødder, som når ud til den eksisterende søkant. Der iværksættes også midlertidig beskyttelse af de blotlagte træerødder. Der etableres en rodspærre bag den nye søkant for at sikre, at træernes rødder ikke ødelægges den nye søkant.

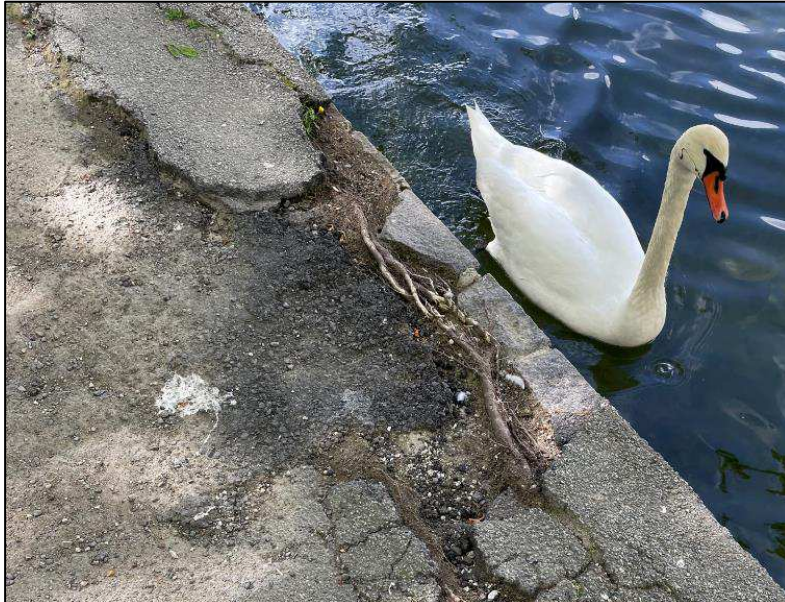
Figur 5. Rødderne fra kastanjetræerne ligger terrænnært og helt ud til eksisterende søkant.

Projektet omfatter nedbringning af stål pæle langs samme bærelinje som den eksisterende søkant, som vist i Figur 6. Det er muligt, at træernes rødder strækker sig ind under den eksisterende søkant, og i så fald er der risiko for, at stål pælene rammer gennem træernes rødder. Det anses ikke muligt at reducere denne risiko.

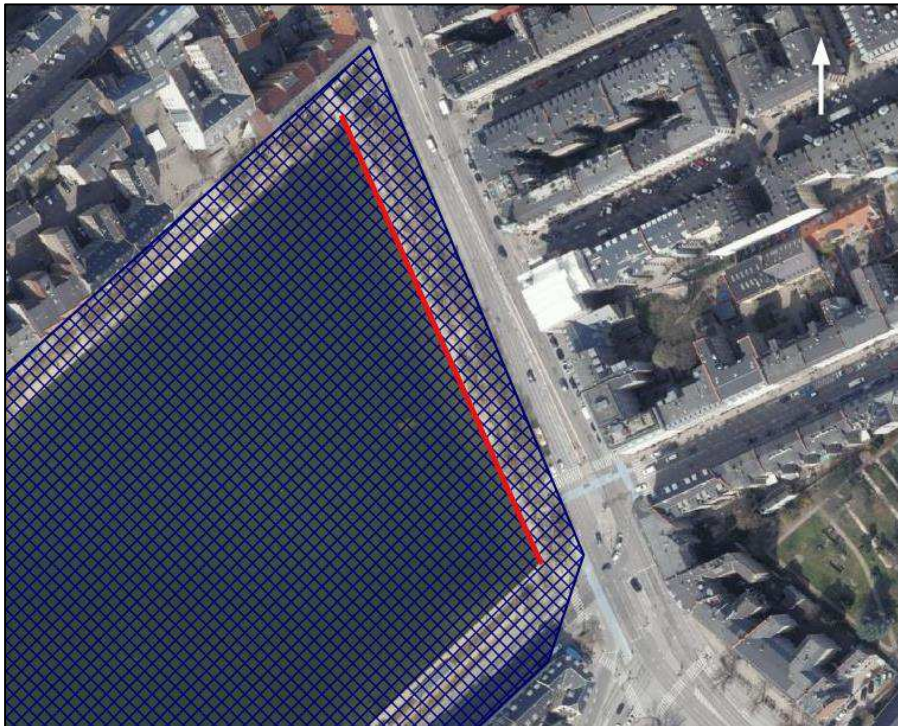
Figur 9. Fredningens afgrænsning ved projektområdet. Projektstrækning vist med rød farve (Kilde: Miljødata.dk).

Renoveringsprojektet udføres i fredningens nordlige ende. Fredningens afgrænsning omfatter søen, søkant op mod Østerbrogade samt op til bygninger på nord- og sydsiden af Sortedams Sø, som vist på Figur 9. I forbindelse med projektet er der særlig opmærksomhed på ikke at komprimere jorden omkring søen med tunge køretøjer og anden vægtbelastning, samt at undgå at beskadige kastanje-træerne, der står langs søkanten ved Østerbrogade. Søkantens bæreevne er vurderet til næsten at være nul, og derfor er risikoen for udskridning stor. Dette vanskeliggør arbejde med maskiner fra land, og er en medvirkende årsag til, at denne løsning blev fravalgt.

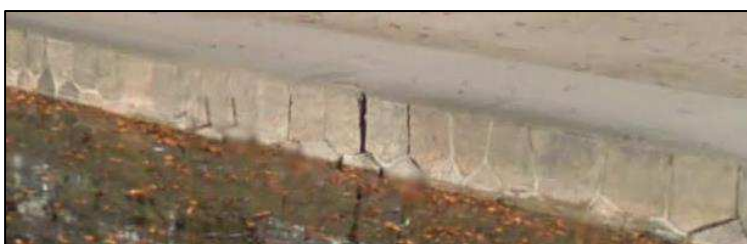
Figur 10. Eksisterende søkant før renovering.

Udseendet af søkanten ændres så ny stensætning svarer til opbygning og udseendet af de 3 øvrige søkanter ved Sortedams Sø. Argumentation og historisk billedokumentation herfor fremgår af myndighedsprojektet. Det vil sige, at de grovere tilhuggede granitkvadersten, som er vist på Figur 10 erstattes af rektangulære granitblokke svarende til Figur 11.

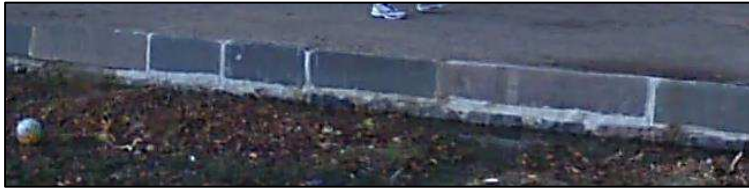
Figur 11. Fremtidig søkant efter reovering.

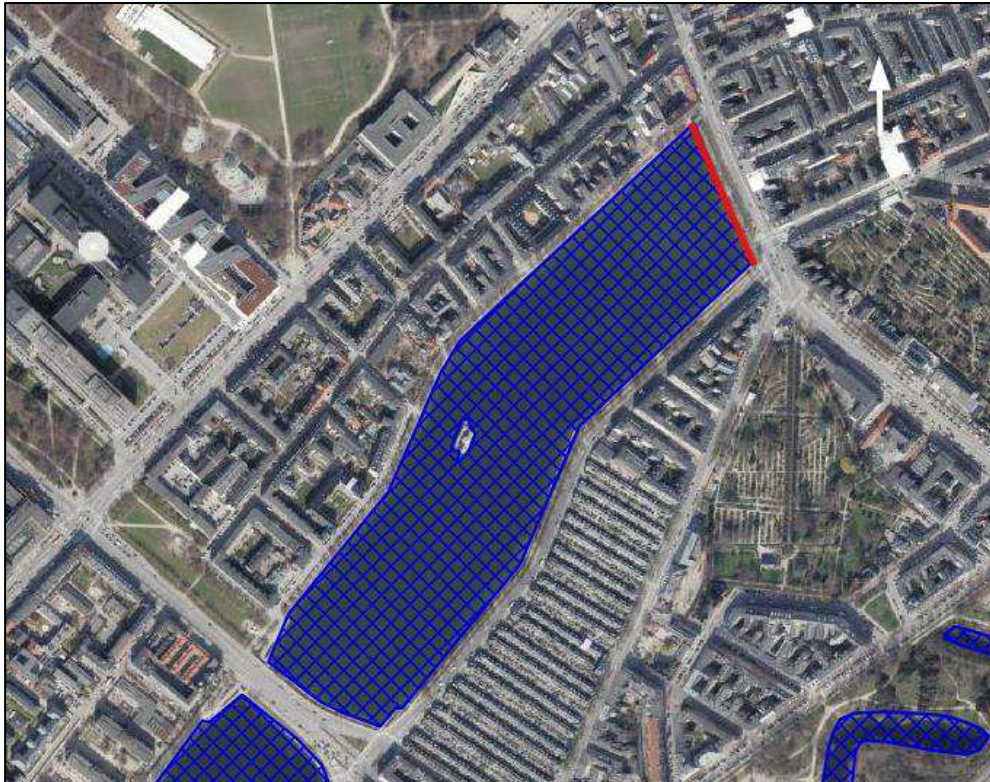
Figur 14. Blå skravering viser afgrænsning af naturbeskyttede sø jf. § 3 i Naturbeskyttelsesloven (Kilde: Miljødata.dk).

Hele vandfladen i Sortedams Sø er registreret som sø beskyttet af Naturbeskyttelseslovens § 3, som vist på Figur 14. Det vil sige, at det er forbudt at foretage tilstandsændringer i søen uden dispensation. Der foreligger ikke nogen rapporter i forhold til § 3 registreringen på miljøportalen.dk

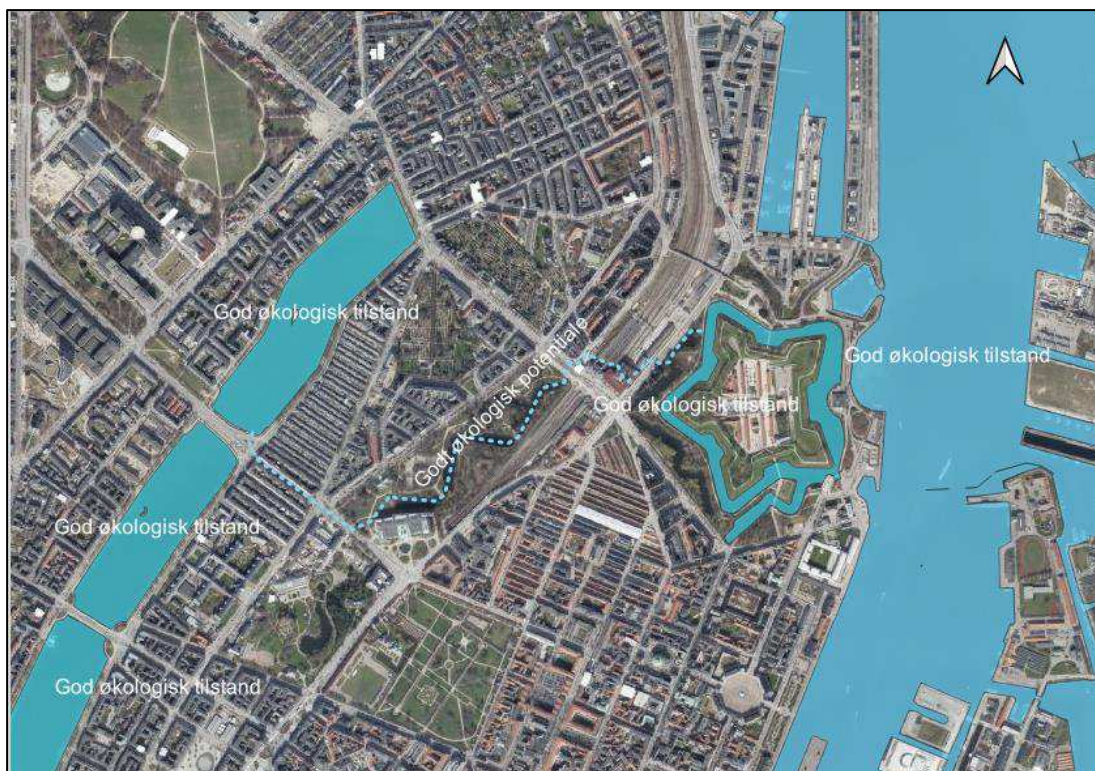
Figur 16. Samlede miljømål for vandforekomster ved projektet og recipienter (Kilde: MiljøGIS).

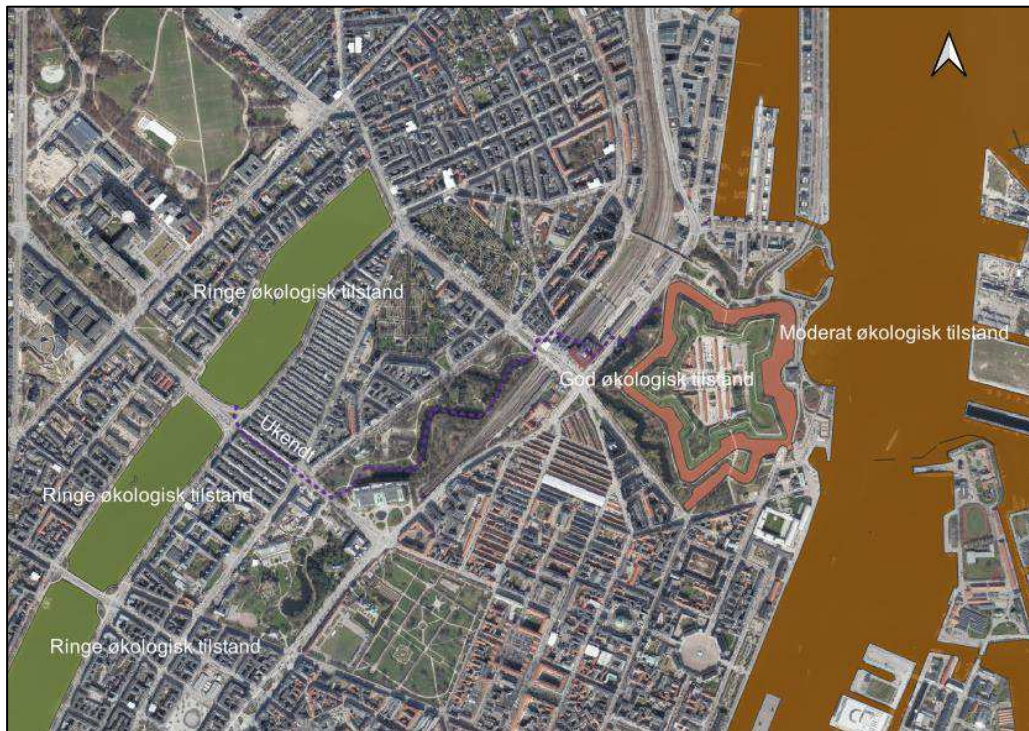
Figur 17. Samlede miljøtilstand for vandforekomster i projektet og recipienter (Kilde: MiljøGIS).

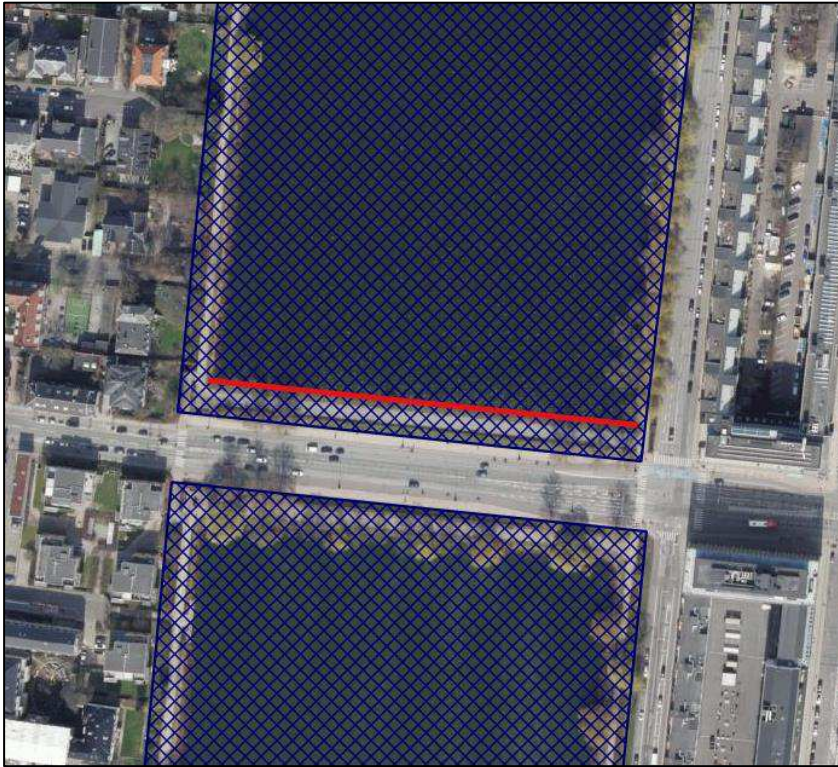
Figur 21. Fredningens afgrænsning ved projektområdet. Projektstrækning vist med rød farve (Kilde: Miljødata.dk).

Renoveringsprojektet udføres i fredningens sydlige ende. Fredningens afgrænsning omfatter søen, søkant og skråning op mod Kampmannsgade, samt op til haver mod vest og Vester Søgade mod øst som vist på Figur 21 nedenfor. I forbindelse med projektet er der særlig opmærksomhed på ikke at komprimere jorden omkring søen med tunge køretøjer og anden tung vægtbelastning.

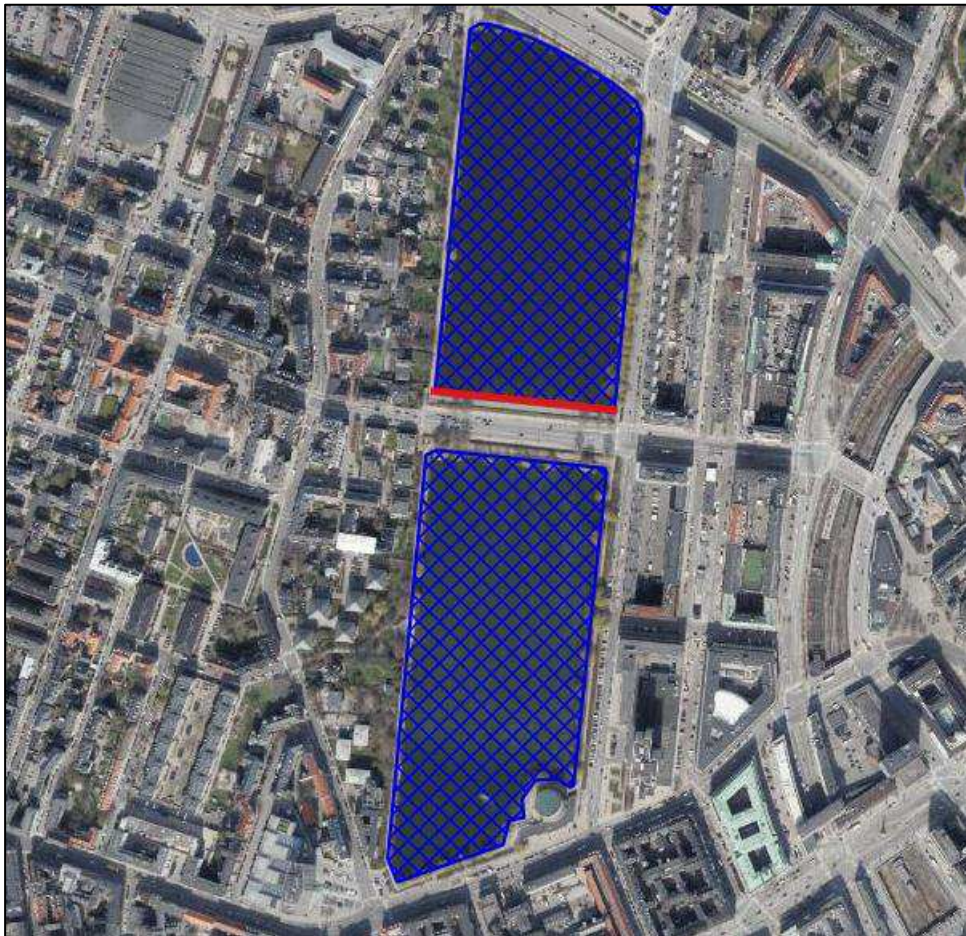
Figur 24. Blå skravering viser afgrænsning af naturbeskytte sø jf.3 i Naturbeskyttelsesloven (Kilde: Miljødata.dk).

Hele vandfladen i Sankt Jørgens Sø er registreret som sø beskyttet af Naturbeskyttelseslovens § 3, som vist på Figur 24. Det vil sige, at det er forbudt at foretage tilstandsændringer i søen uden dispensation.

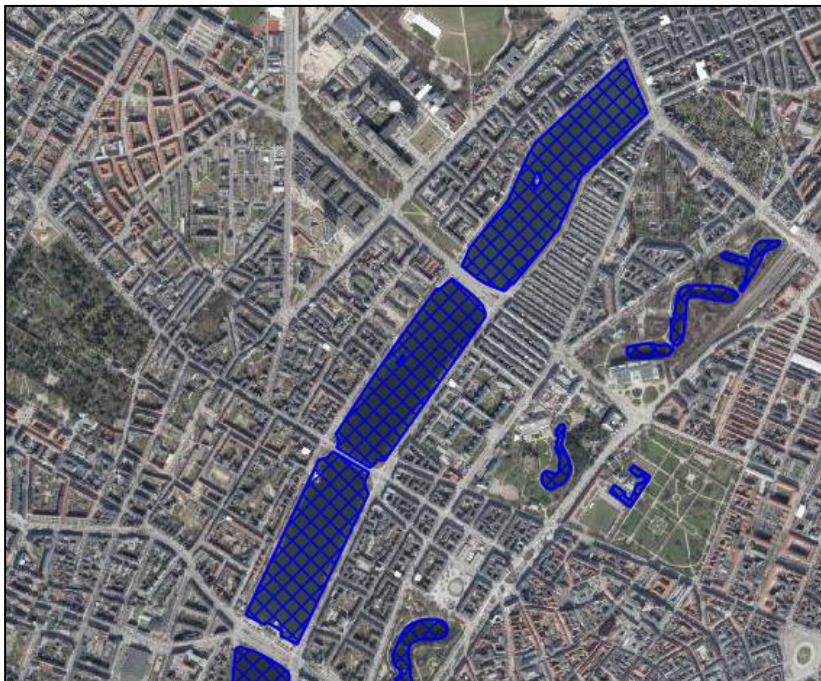
Figur 32. Blå skravering viser afgrænsning af naturbeskyttede sø jf.3 i Naturbeskyttelsesloven. Peblinge Sø, Sortedams Sø (nord og syd). (Kilde: Miljødata.dk)

Hele vandfladen i Peblinge Sø og Sortedams Sø er registeret som sø beskyttet af Naturbeskyttelseslovens § 3, som vist på Figur 32. Det vil sige, at det er forbudt at foretage tilstandsændringer i søen uden dispensation.
