Ansøgning om støtte til istandsættelse af nye lokaler til Fotografisk Center samt støtte til den løbende fortsatte drift.

indretning i del af 1.salen, tappetal 3, Carlsberg

Fotografisk Center

Skitse 06.07.2010

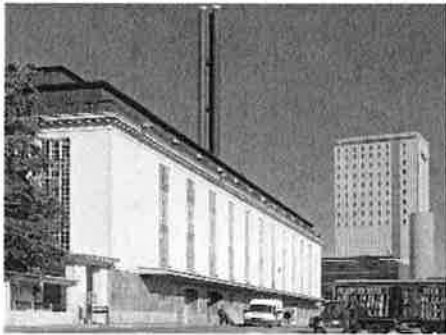
Tap E, Carlsberg. Tilstand vinter/forår 2009, exteriør og fra første etage.

Tap E var oprindelig del af en større kompleks bygning – som helhed tegnet af Carl Harild. Huset blev opført som mineralvandsfabrik i 1927 i tidens nyklassicisme. De lave etager bæres af betonstøbte doriske søjler med pudekapitæler. Vinduesbåndene gennemskærer alle etager og da etagerne er dybe, giver det et meget behersket dagslysfald – perfekt til fotografi.

Forhuset med de regelmæssigt placerede søjler er fredet, mens de store haller fra 1927 i dag er ombygget totalt. Og igen er ombygget i forbindelse med indretning til dansescene. Huset er under Carlsbergs produktion blevet udsat for hårdt, usentimentalt brug, med rørføringer, hvor der var brug for det – ikke hvor det bedst føjede sig ind i den historiske bygning.

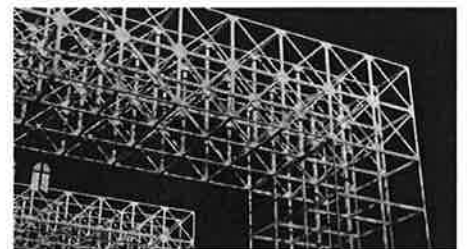
Indretningssystem med rumgittersystem, behængt med mdf-plader til ophængning af billeder. Rumgitteret er demonterbart og nemt at håndtere.
