Indstilling om beslutning om kommunal garanti for realkreditlån til opretnings- og renoveringsarbejder i VIBO's afdeling 140 Televænget II og III beliggende i Sundby

# skitseforslag til forbedringer af udearealer og fælleshus

VIBOS afd. 40 telemarksgade

ONV arkitekter

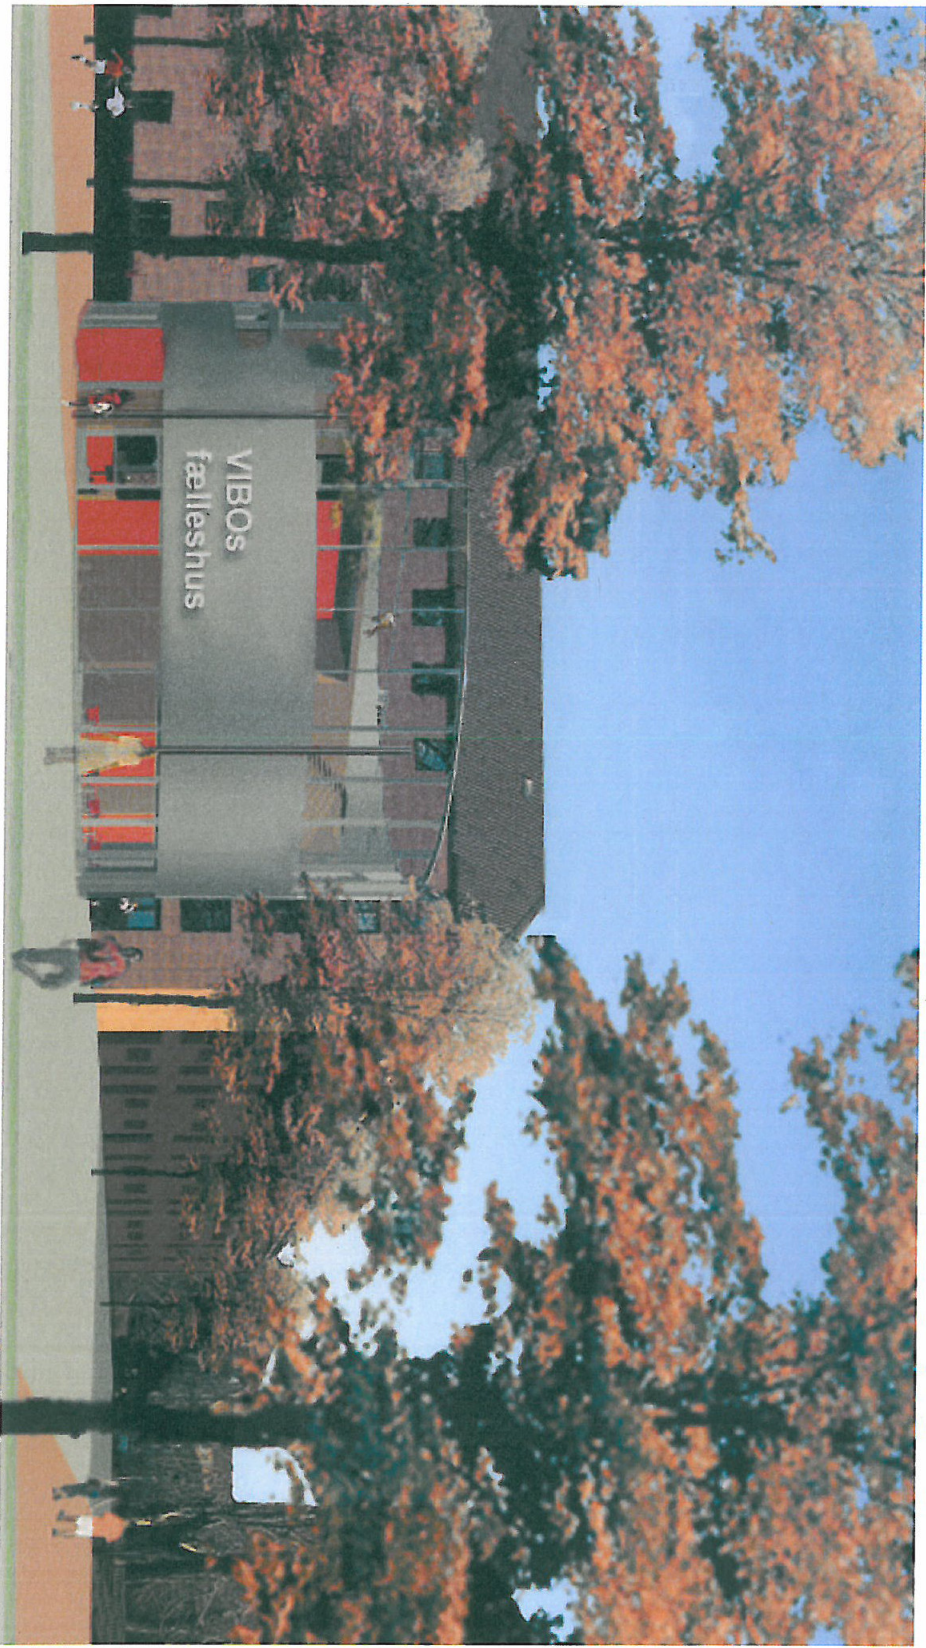
visualisering af fælleshuset set fra kornblomstvej
