Notat

Sag Ulrik Birchs Allé 54, 2300 København S
Vedrørende Vurdering af eksisterende bebyggelse
Sag nr. 202107

1.1 Forord

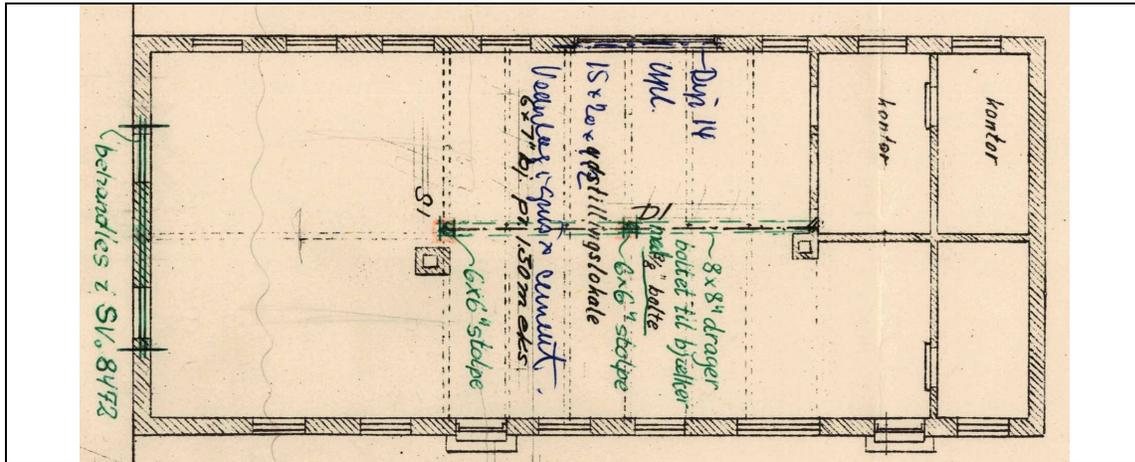
Tegning 4 – Planløsning bygning 1 efter ombygning i 1969

I året 1969 sker der en større ombygning af bygning 1 (den vestlige bygning). Denne undergår en omfattende ombygning, hvor 6 tværstabiliserende og bærende vægge fjernes i stueplan, og erstattes af nye søjler og bjælker, ligesom store dele af den vestlige facade åbnes op, idet bygningen skal anvendes til Udstillingslokale/Autoværksted. Tilsvarende etableres en stor åbning i stort set hele den sydlige gavl.

I forbindelse med at de bærende og stabiliserende vægge blev fjernet blev der etableret nye bæring for lodret last, men der blev ikke etableret ikke nye tværafstivende konstruktioner på trods af at der ved opbygningen i alt blev fjernet 7 tværafstivende vægge.

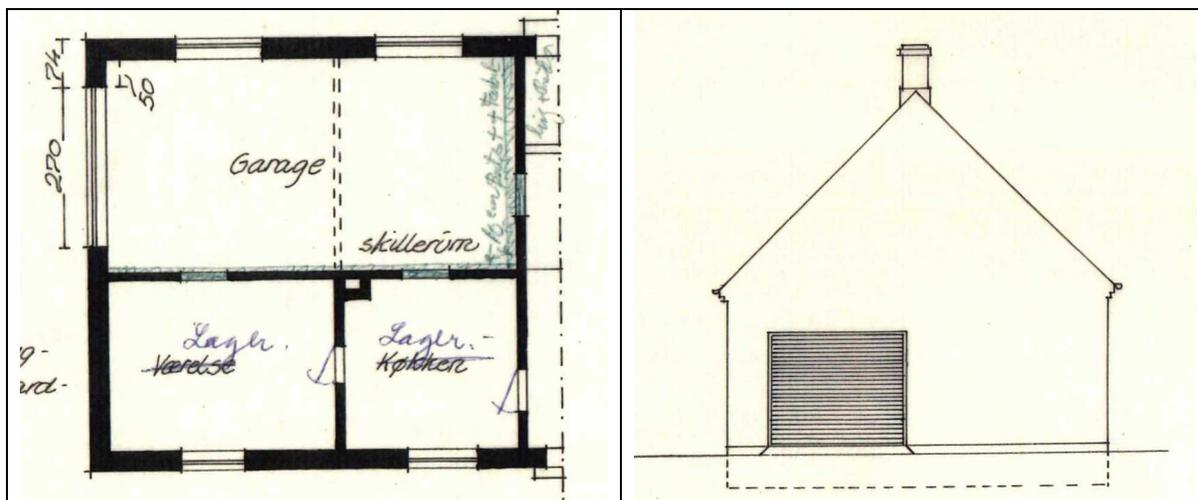
Tegning 9 – Plantegning samt gavlopstalt bygning 2, ombygning 1970

Igen i 1970 inddrages en stor del af den vestlige del af vinkelbygningen (bygning 2) til værksted og lager, idet indvendige bærende og stabiliserende vægge nedrives og der etableres en ny portåbning i den vestlige gavl i bygningen

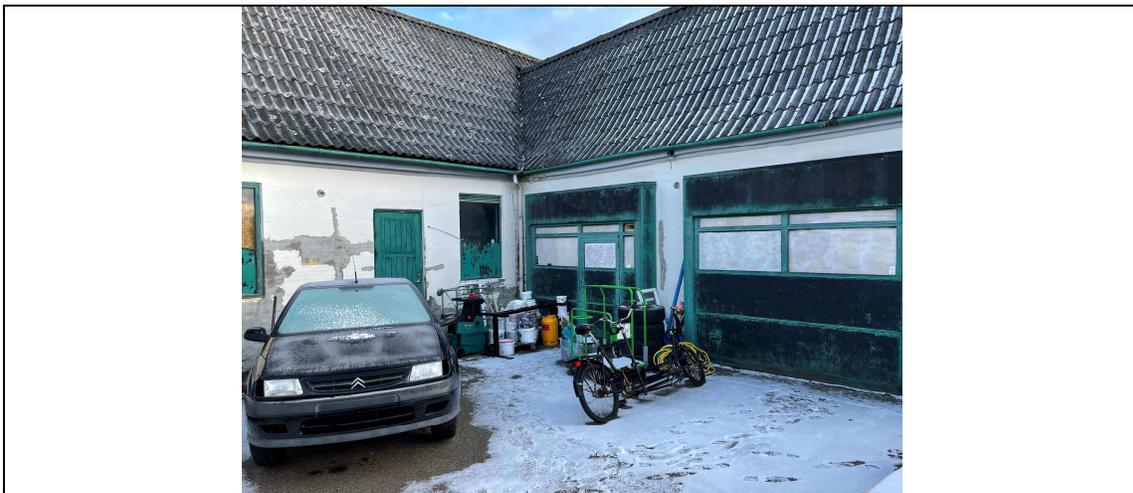
Tegning 11 - Bygning 2 facader mod syd og vest

Ved gennemgangen af de udvendige facader ses der flere steder sætningsrevner omkring vindues- og døroverliggerene.
