# TINGBJERG KVARTER MILJØ STATION. RETABLERING.

DATO: 17.04.2009

## Indledning:

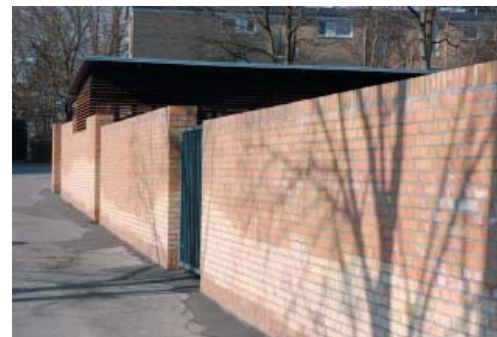
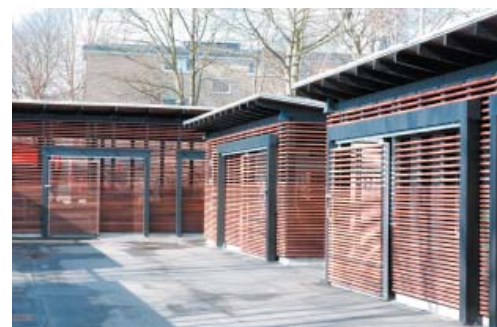
Diagam 1. Eksisterende forhold.

Ved branden er den tværgående bygning i miljøstationens vestligste fuldstændigt nedbrændt og tilstødende murværk og belægninger beskadiget. Endvidere er den nærliggende byggecentrals vestlige halvdel brandskadet.

Forslag 1 omfatter en genopbygning af kvartermiljøstationen som en kopi af det oprindelige projekt.

Dette omfatter at tværbygningen længst med vest genopføres og at den nærliggende byttecentrals vestlige halvdel retableres

Skader på omkringliggende murværk udbedres og de nære belægninger renoveres.
