TINGBJERG KVARTER MILJØ STATION. RETABLERING.

DATO: 17.04.2009

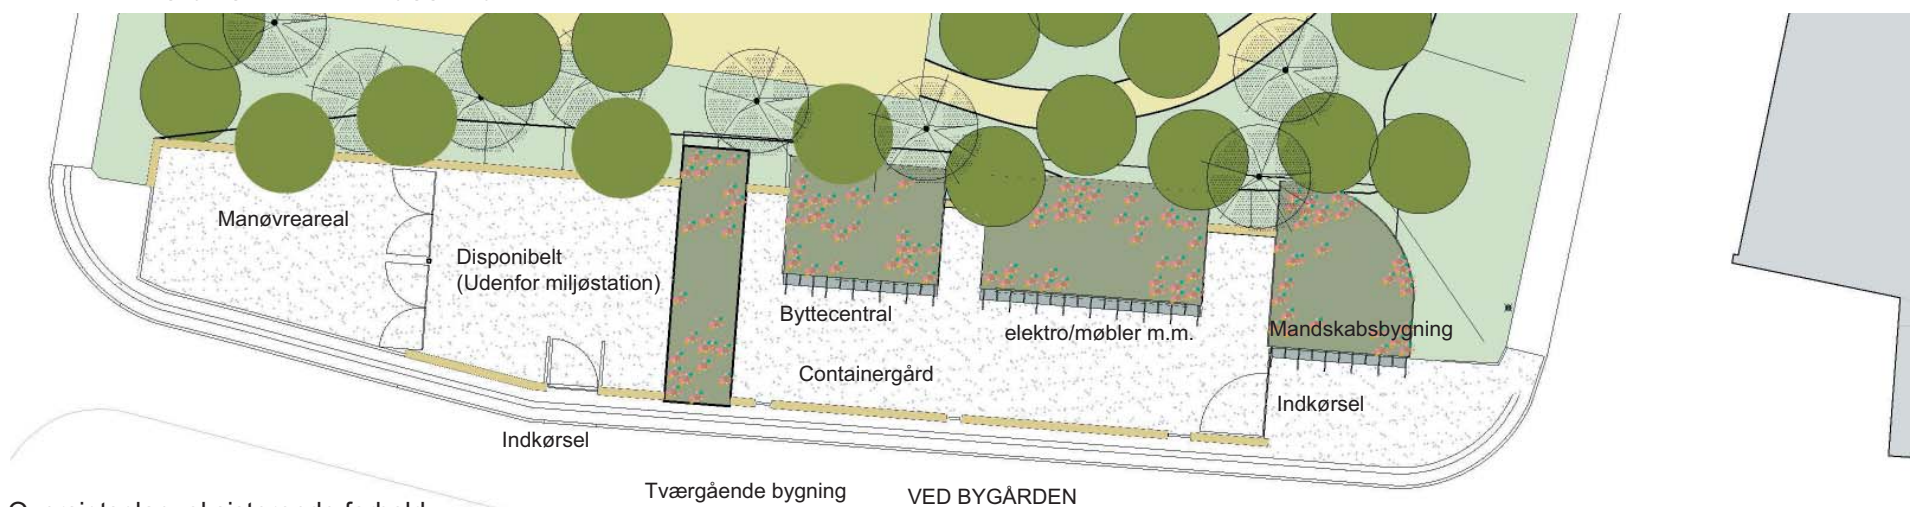
Oversigtsplan, eksisterende forhold.

Ved branden er den tværgående bygning i miljøstationens vestligste fuldstændigt nedbrændt og tilstødende murværk og belægninger beskadiget. Endvidere er den nærliggende byggecentrals vestlige halvdel brandskadet.
