NOTAT

Projekt: Krydsningspunkter for fodgængere i Ørestad København, den 01.07.2010
Emne: Vurdering af krydsningspunkter Projekt nr.: 4699-009
Notat nr.: 1 Reference: suj@moe.dk
Rev.: 0
Fordeling: Peter Fjeldsted Københavns Kommune

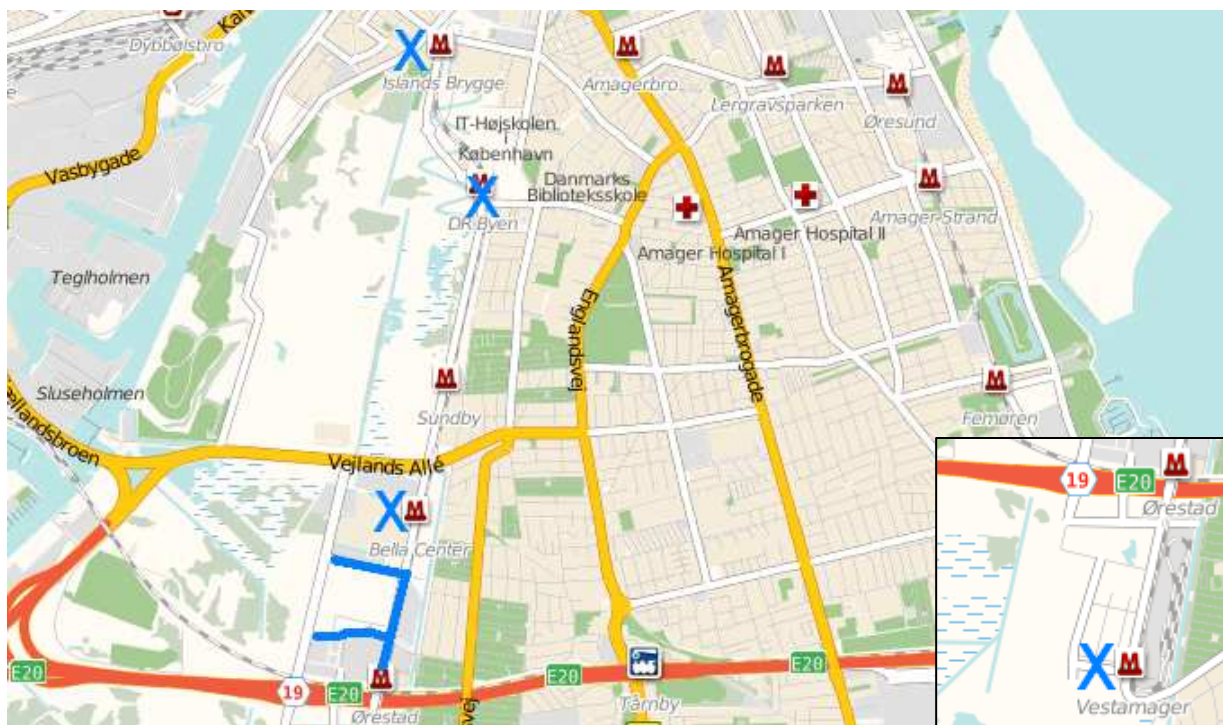
Foto 1: Med i vurderingen er områderne vist med blå; ved Islands Brygge, rundkørslen ved Grønjordsvej, fodgængerovergang ved Bella Center St. samt området fra og med C. F. Møllers Allé til Ørestad St. inkl. Arne Jacobsens Allé. Desuden området ved Vestamager St.

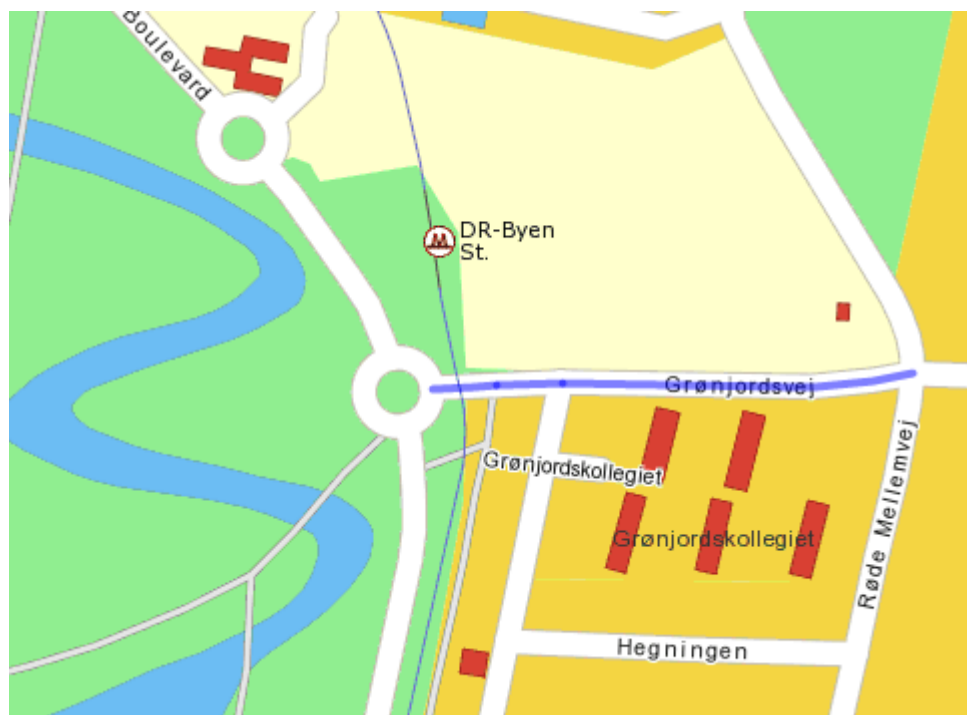
Rundkørsel med ydre radius på 20 m. Langs rundkørselens cirkulationsareal er anlagt en kantstensafrænset cykelsti og uden på denne et fortov. I hvert ben i rundkørslen er etableret fodgængerfelt med støttehelle på midten. I til- og frafartsspor er afmærket med cykelbane.

Umiddelbart syd for rundkørslen tilsluttes en af hovedstierne fra Amager Fælled til Ørestads Boulevard. Stiens udmundning medfører, at cyklister fra Fælleden kan komme som en overraskelse for biler der er på vej ud af rundkørslen. Et mindre beplantet areal skærmer samtidig for oversigten til stien.

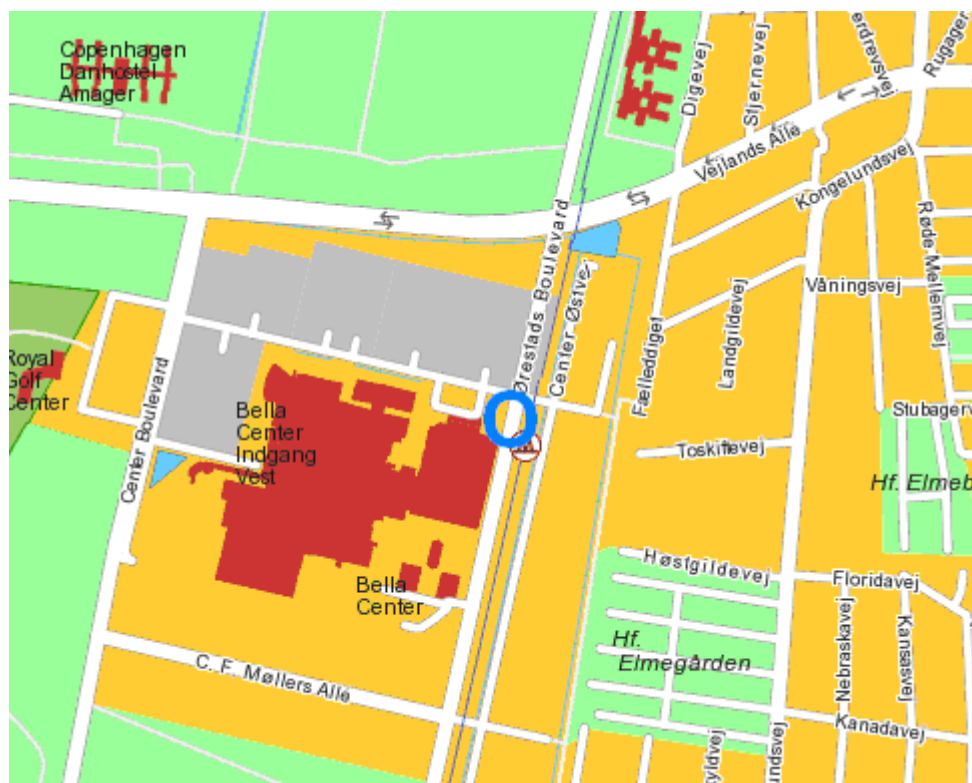
Fodgængeroverkrydsningen ved Bella Centret ligger umiddelbart nord for Metro Stationen Bella Center, se foto 5. Der er opsat E17 tavler men ikke etableret blink. Selve fodgængerkrydsningen er 8 m bredt. Krydset er et 4-benet kryds og primær adgangsvej til Bella Centret fra øst. Der er etableret en højresvingbane ind til Bella Centret.

Mod nord er der både opsat to belysningsmaster i midterhellen og en mast i den vestlige side, mens der syd for krydset kun er opsat belysningsmaster i midterhellen. Der er ikke anlagt fortov syd for krydset i Bella center siden, men der er opsat et hegn langs cykelstien, hvilket bevirker fodgængere kanaliseres hen til fodgængerovergangen.

Det anbefales, at der på nuværende tidspunkt ikke ændres på fodgængerovergangen. Skulle Bella Centret efter opførelsen af hotellet ønske at ændre krydset, bør hele krydsets udformning og områdets interne veje og stier tages op til en helhedsbetragtning.

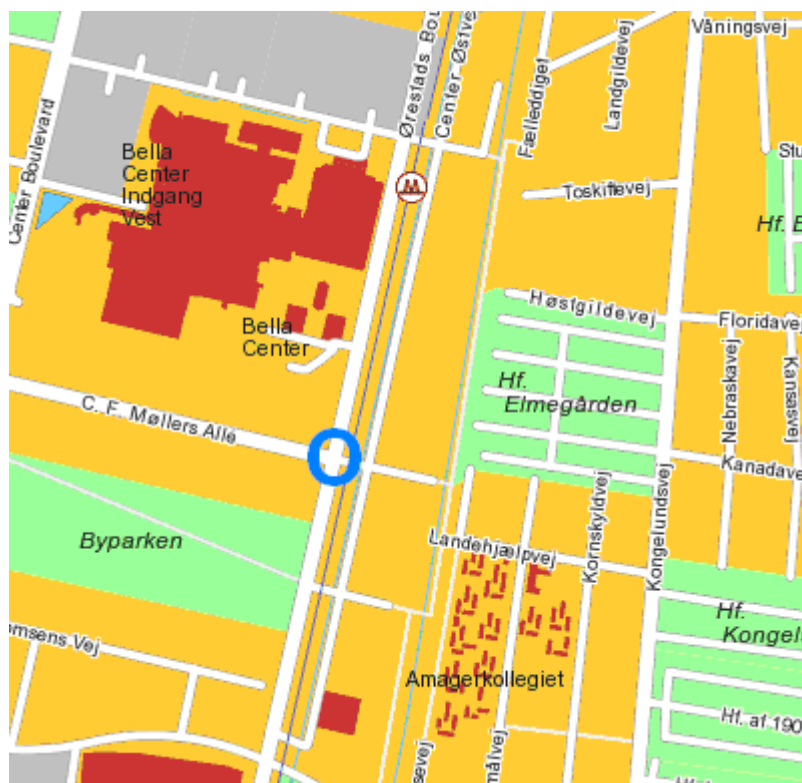
Krydset er et 4-benet kryds. På Ørestads Boulevard er der etableret midterheller, hvori der er lavet fodgænger støttepunkter. Se foto 7.

Der er ikke etableret særlige svingbaner i krydset, men arealet mellem midterhellerne medfører en venstresvingmulighed.

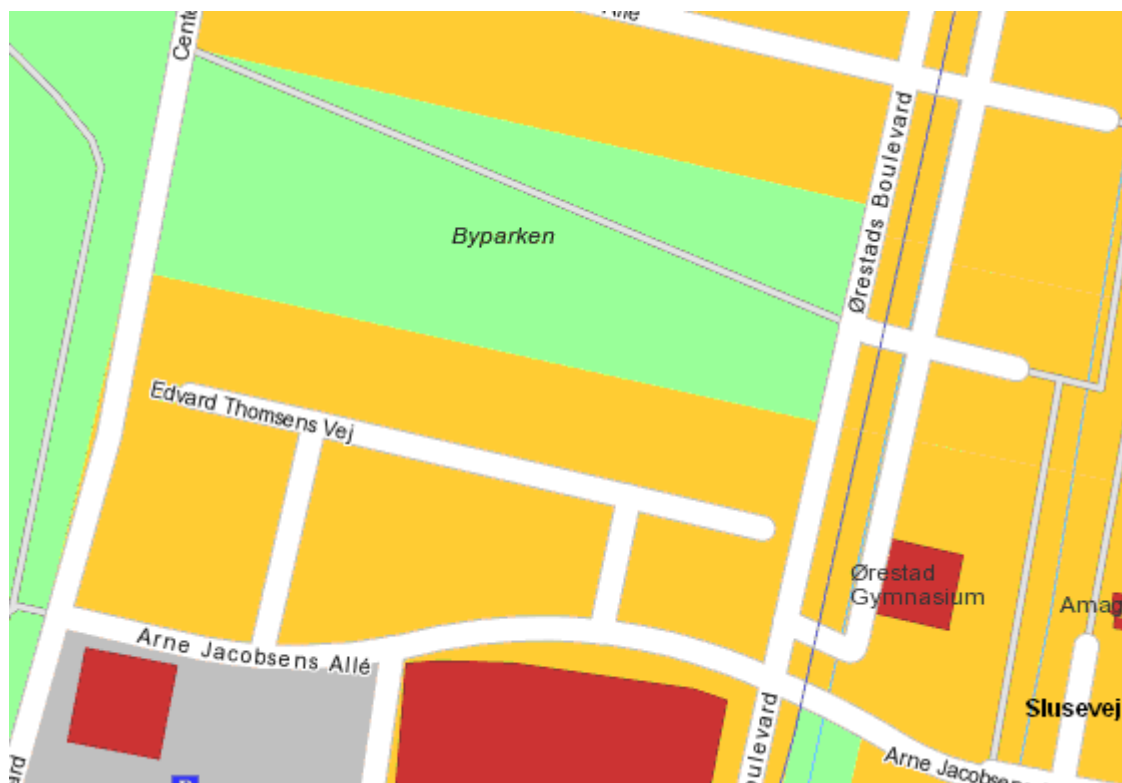
Byparken er et grønt rekreativt parkareal som ligger mellem boligbebyggelserne ved Arne Jacobsens Allé og C.F. Møllers Allé. Der er en fællesti tværs gennem Byparken. Fællestien tilsluttes Ørestads Boulevard i et T-kryds. Sidevejen mod øst, også kaldet Ørestads Boulevard, er adgangsvej til blandet bolig og erhvervsbyggeri, samt mulig adgangsvej til Ørestad Gymnasium og den kommende Ørestad Skole. En stibro forbinder endvidere vejen med Slusevej, hvor bl.a. Amagerkollegiet ligger udover et større parcelhuskvarter, som bliver skoledistrikt for Ørestad Skole.

Kantstene ved Byparken er affasede af hensyn til bløde trafikanter, der er ikke yderligere tiltag for at hjælpe eller sikre deres krydsning.

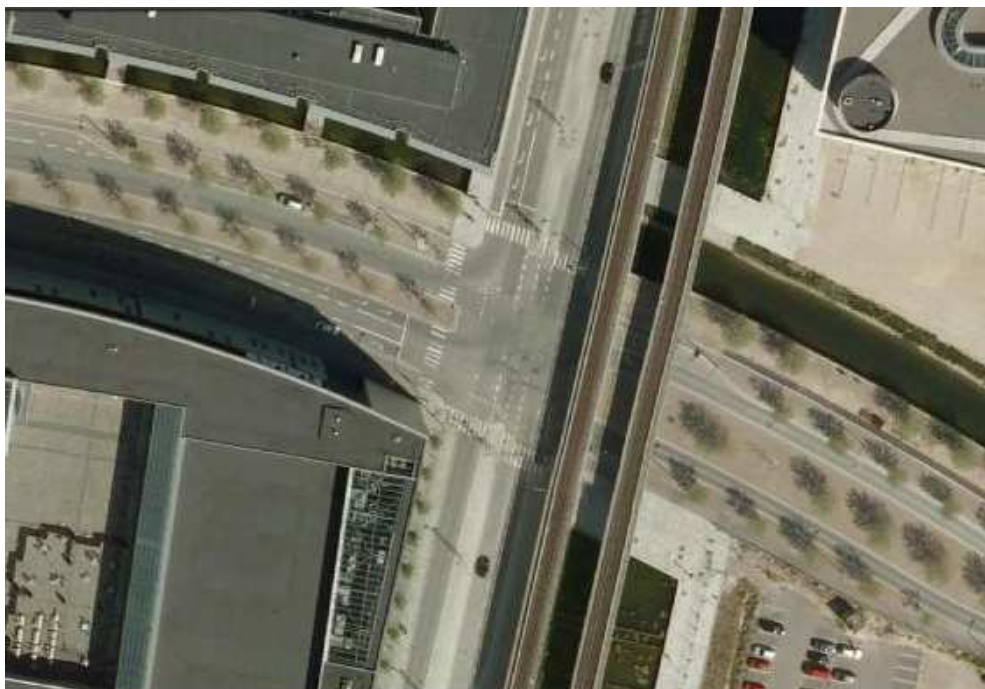
Krydset Arne Jacobsens Allé/Ørestads Boulevard er et signalreguleret 4-benet kryds.

Der er registreret 4 uheld i krydset. Bl.a. er det her at to fodgængere er kommet til skade, men der er ingen generelle tendenser i uheldsrapporterne som giver anledning til ændring af krydsets udformning.

Det anbefales, at der på nuværende tidspunkt ikke foretages ændringer.

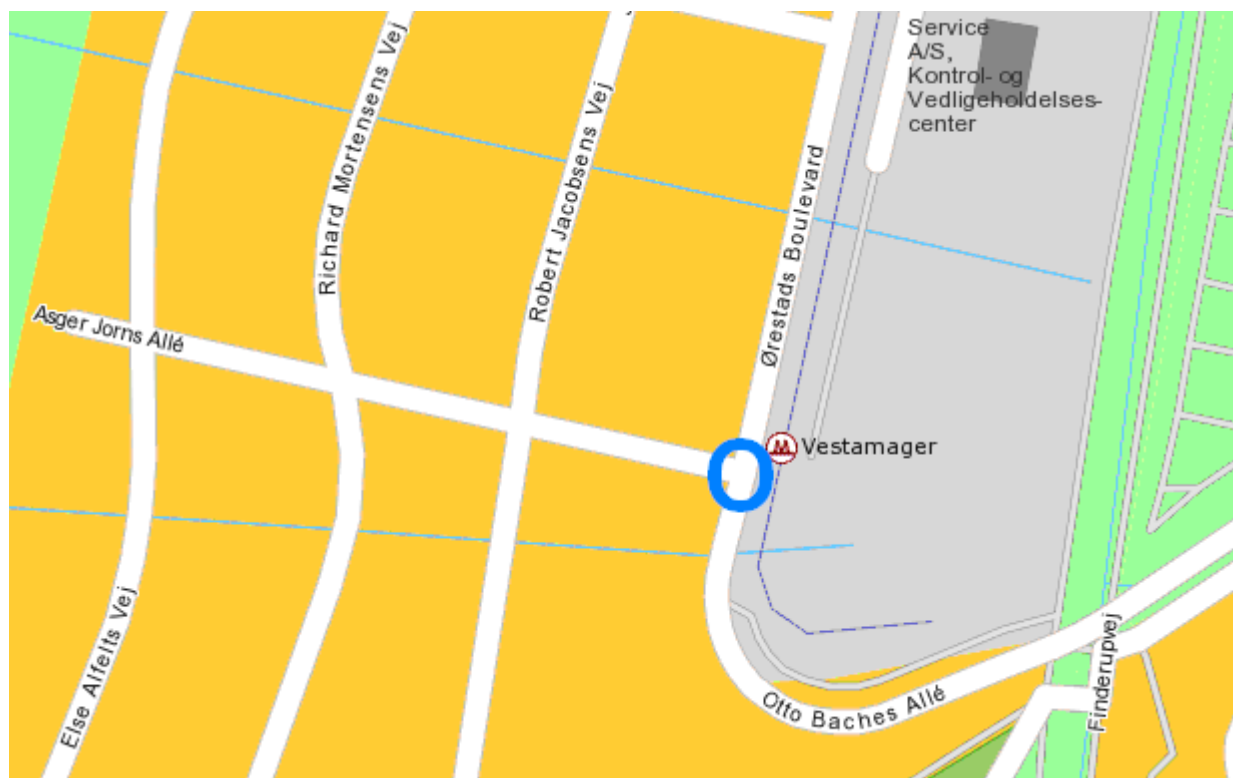
Ved Vestamager Station er Asger Jorns Allé tilsluttet i Ørestad Boulevards vestlige side, i et T-kryds, hvor stationen ligger i overliggeren. På Ørestads Boulevard er der etableret både højre- og venstresvingsbane indtil Asger Jorns Allé.

Der er midterheller på Ørestads Boulevard, hvori der er etableret støttepunkter for fodgængere. I stationssiden er etableret busstoppested lige nord for krydset, mens busstoppestedet i modsatte side ligger lige syd for krydset. Se foto 13.
