TOLDBODGADE 13		Myndighedsprojekt	Tegn.nr.	Rev.
Emne: Skygge diagram, 21. marts - gården				
Rev.emne:				
Mål: -	Tegnet: KBB	Kontrol: EW	Sagsnr: 05-21	Filnavn: -
BBP Arkitekter A/S - Bredgade 25E, 5.sal - 1260 København K - Tel.: 3311 3711 - www.bbp.dk		MA 7_10 2008-08-08

Myndighedsprojekt

Emne: Skygge diagram, 21. juni - gården  
Rev.emne:

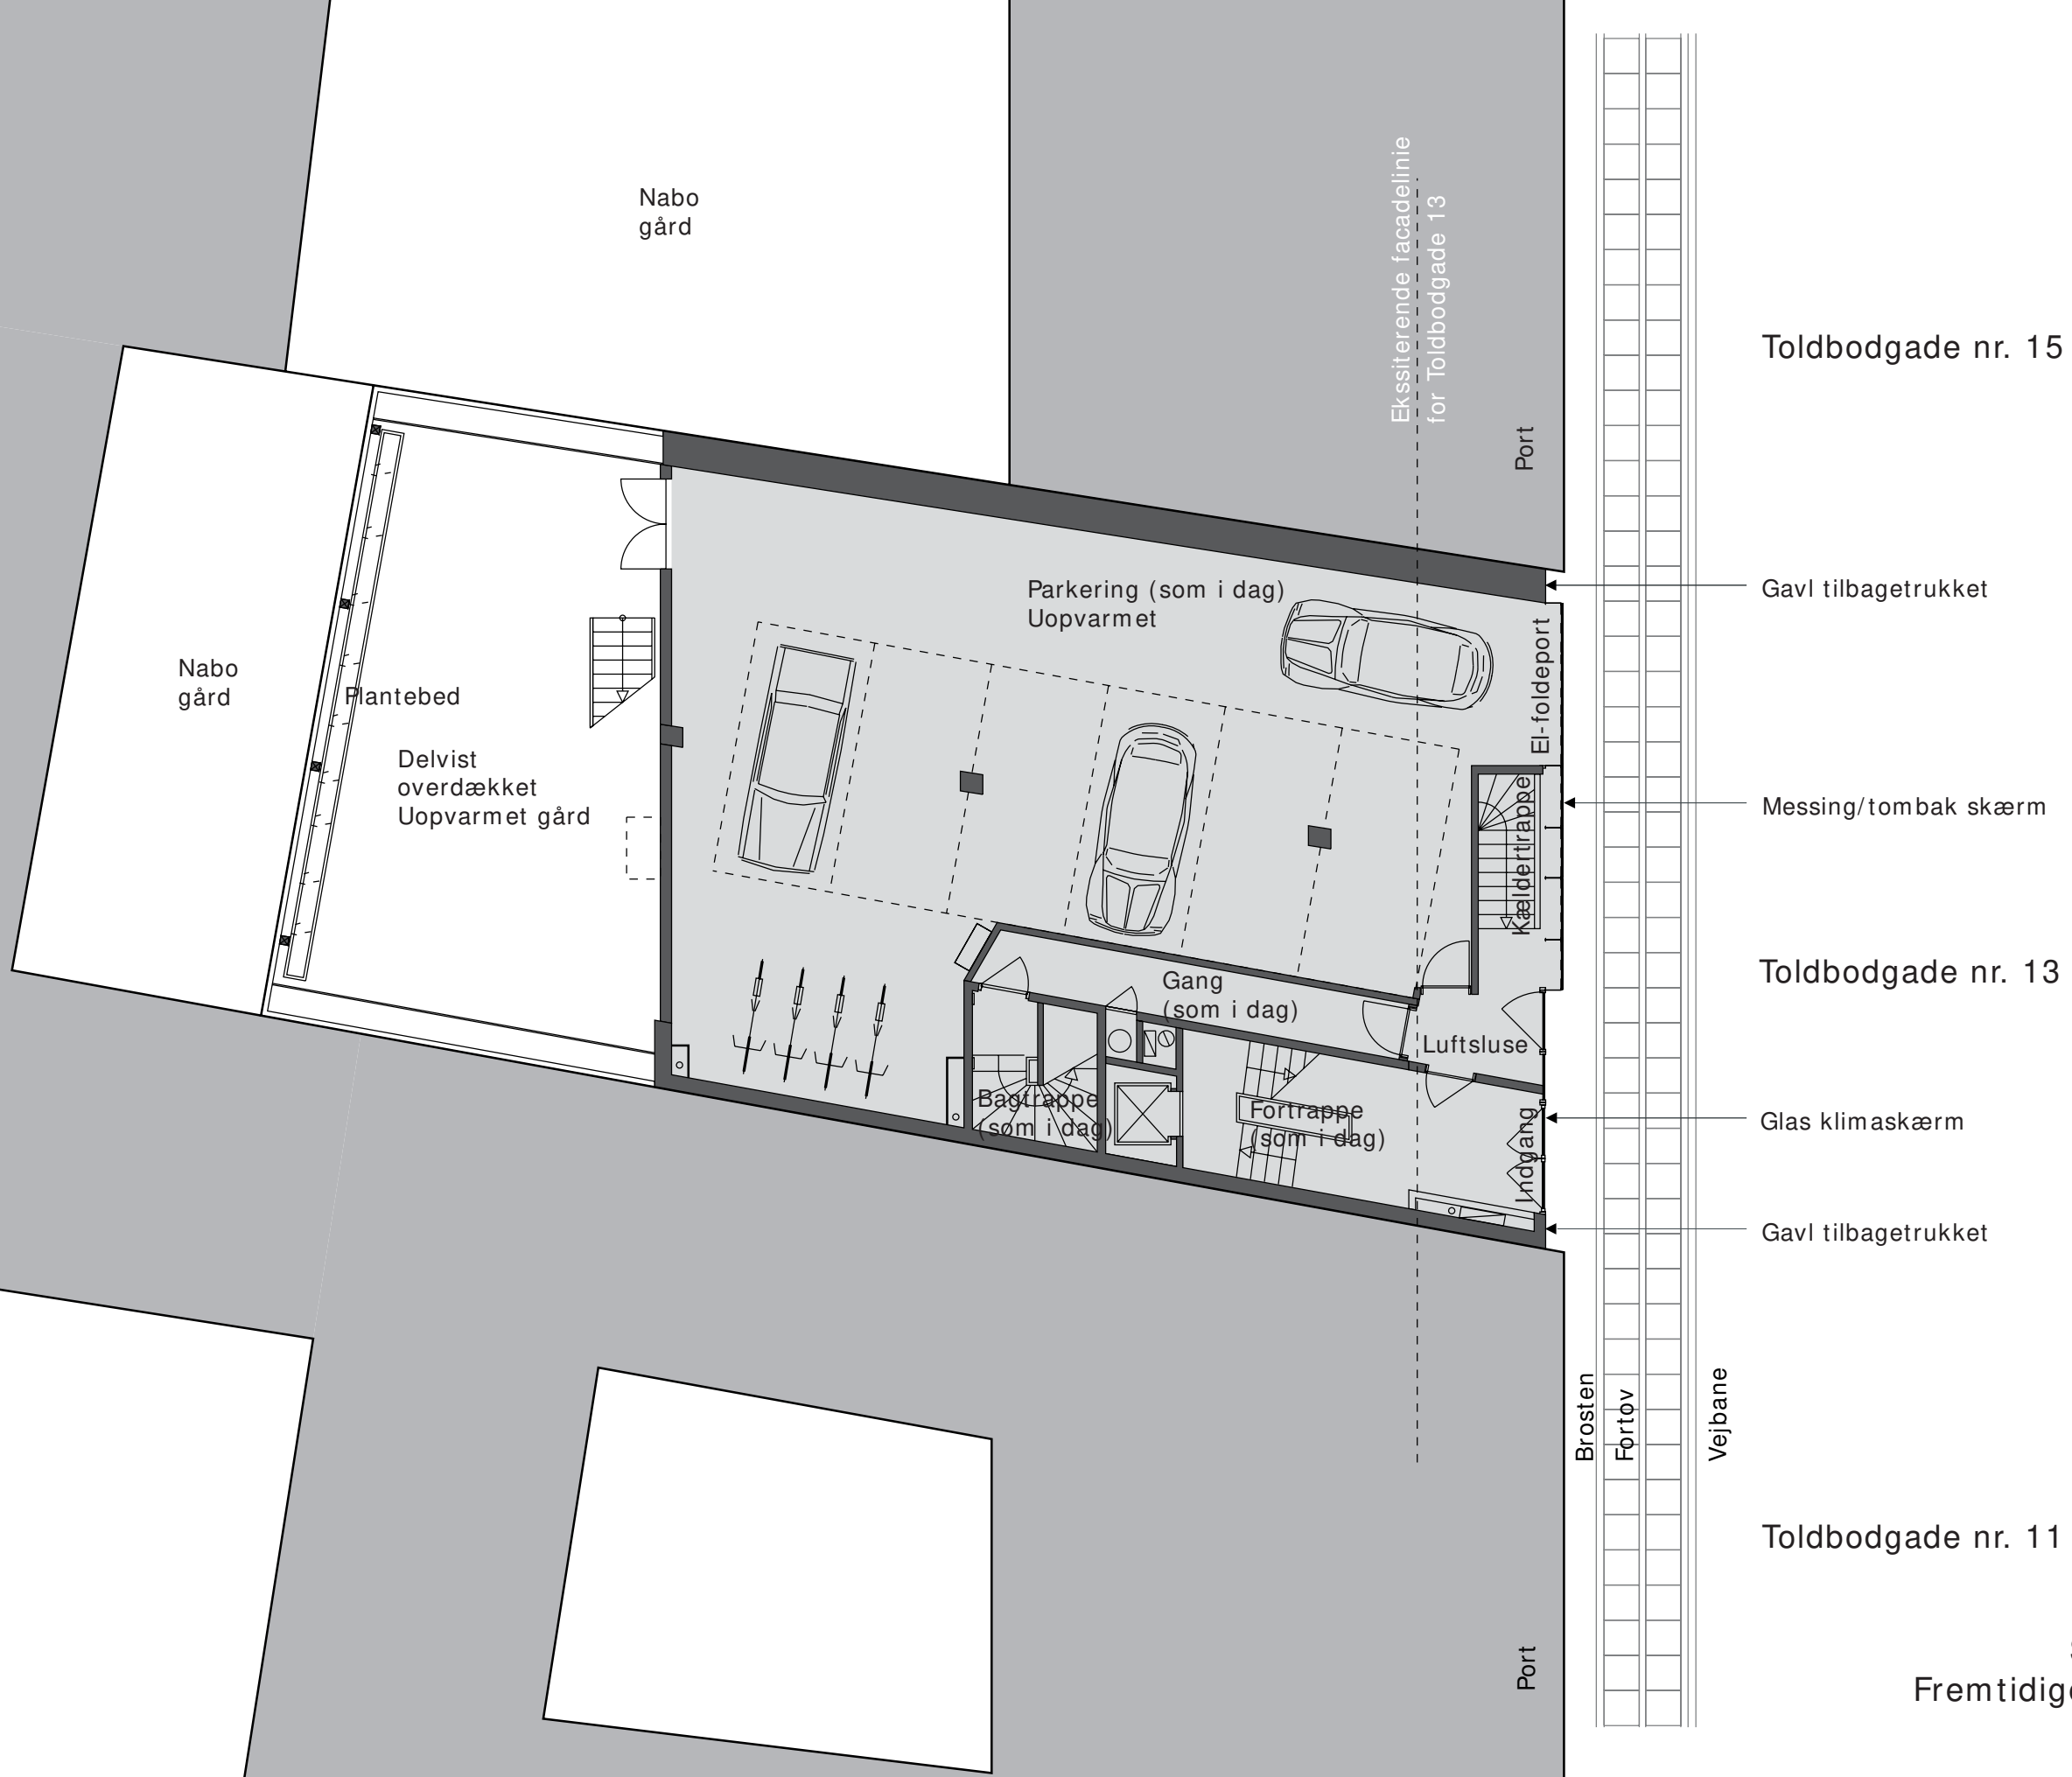
Stueplan Fremtidige forhold

Luftsluse

Ei-foldeport

Messing/tombak skærm

Glas klimaskærm

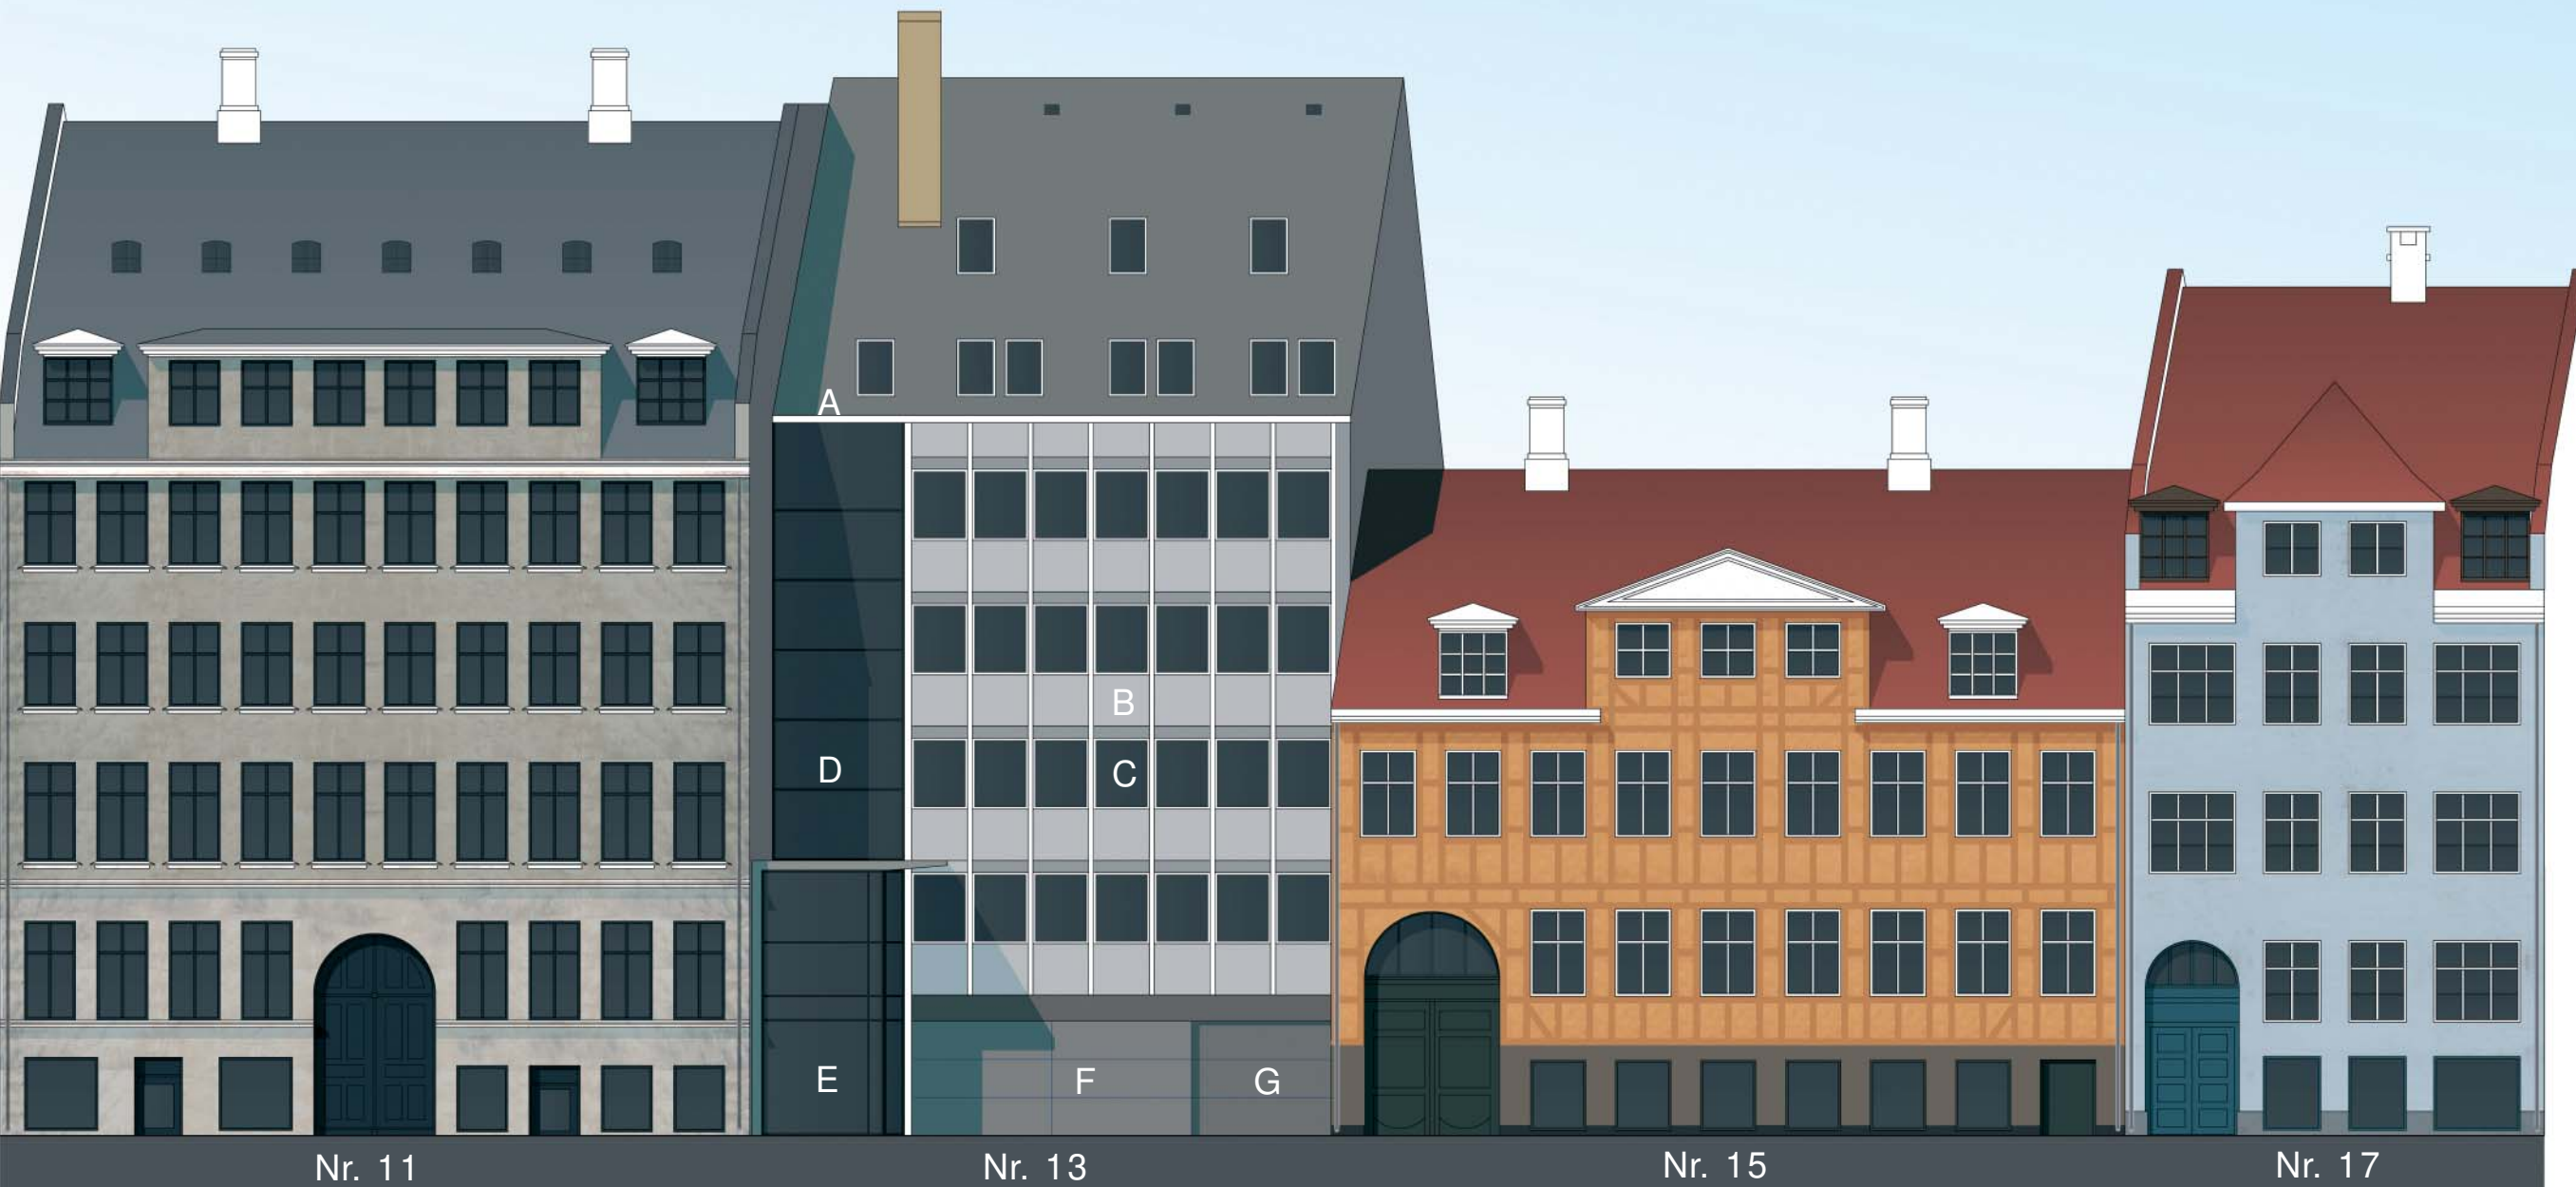
Facade mod Toldbodgade  
Eksisterende forhold

- A. Tagkant / tagrende ligger højere end nr. 11's tagkant.
- B. Facade er udført med grå eternitplader fra 1. til 4. sal.
- C. Gennemgående vinduesbånd.
- D. Glasfacade til trappe opgang.
- E. Glasvindfang.
- F. Stålpladebeklædning i stueetage.
- G. Manuel betjent skydeport til garage og gård.

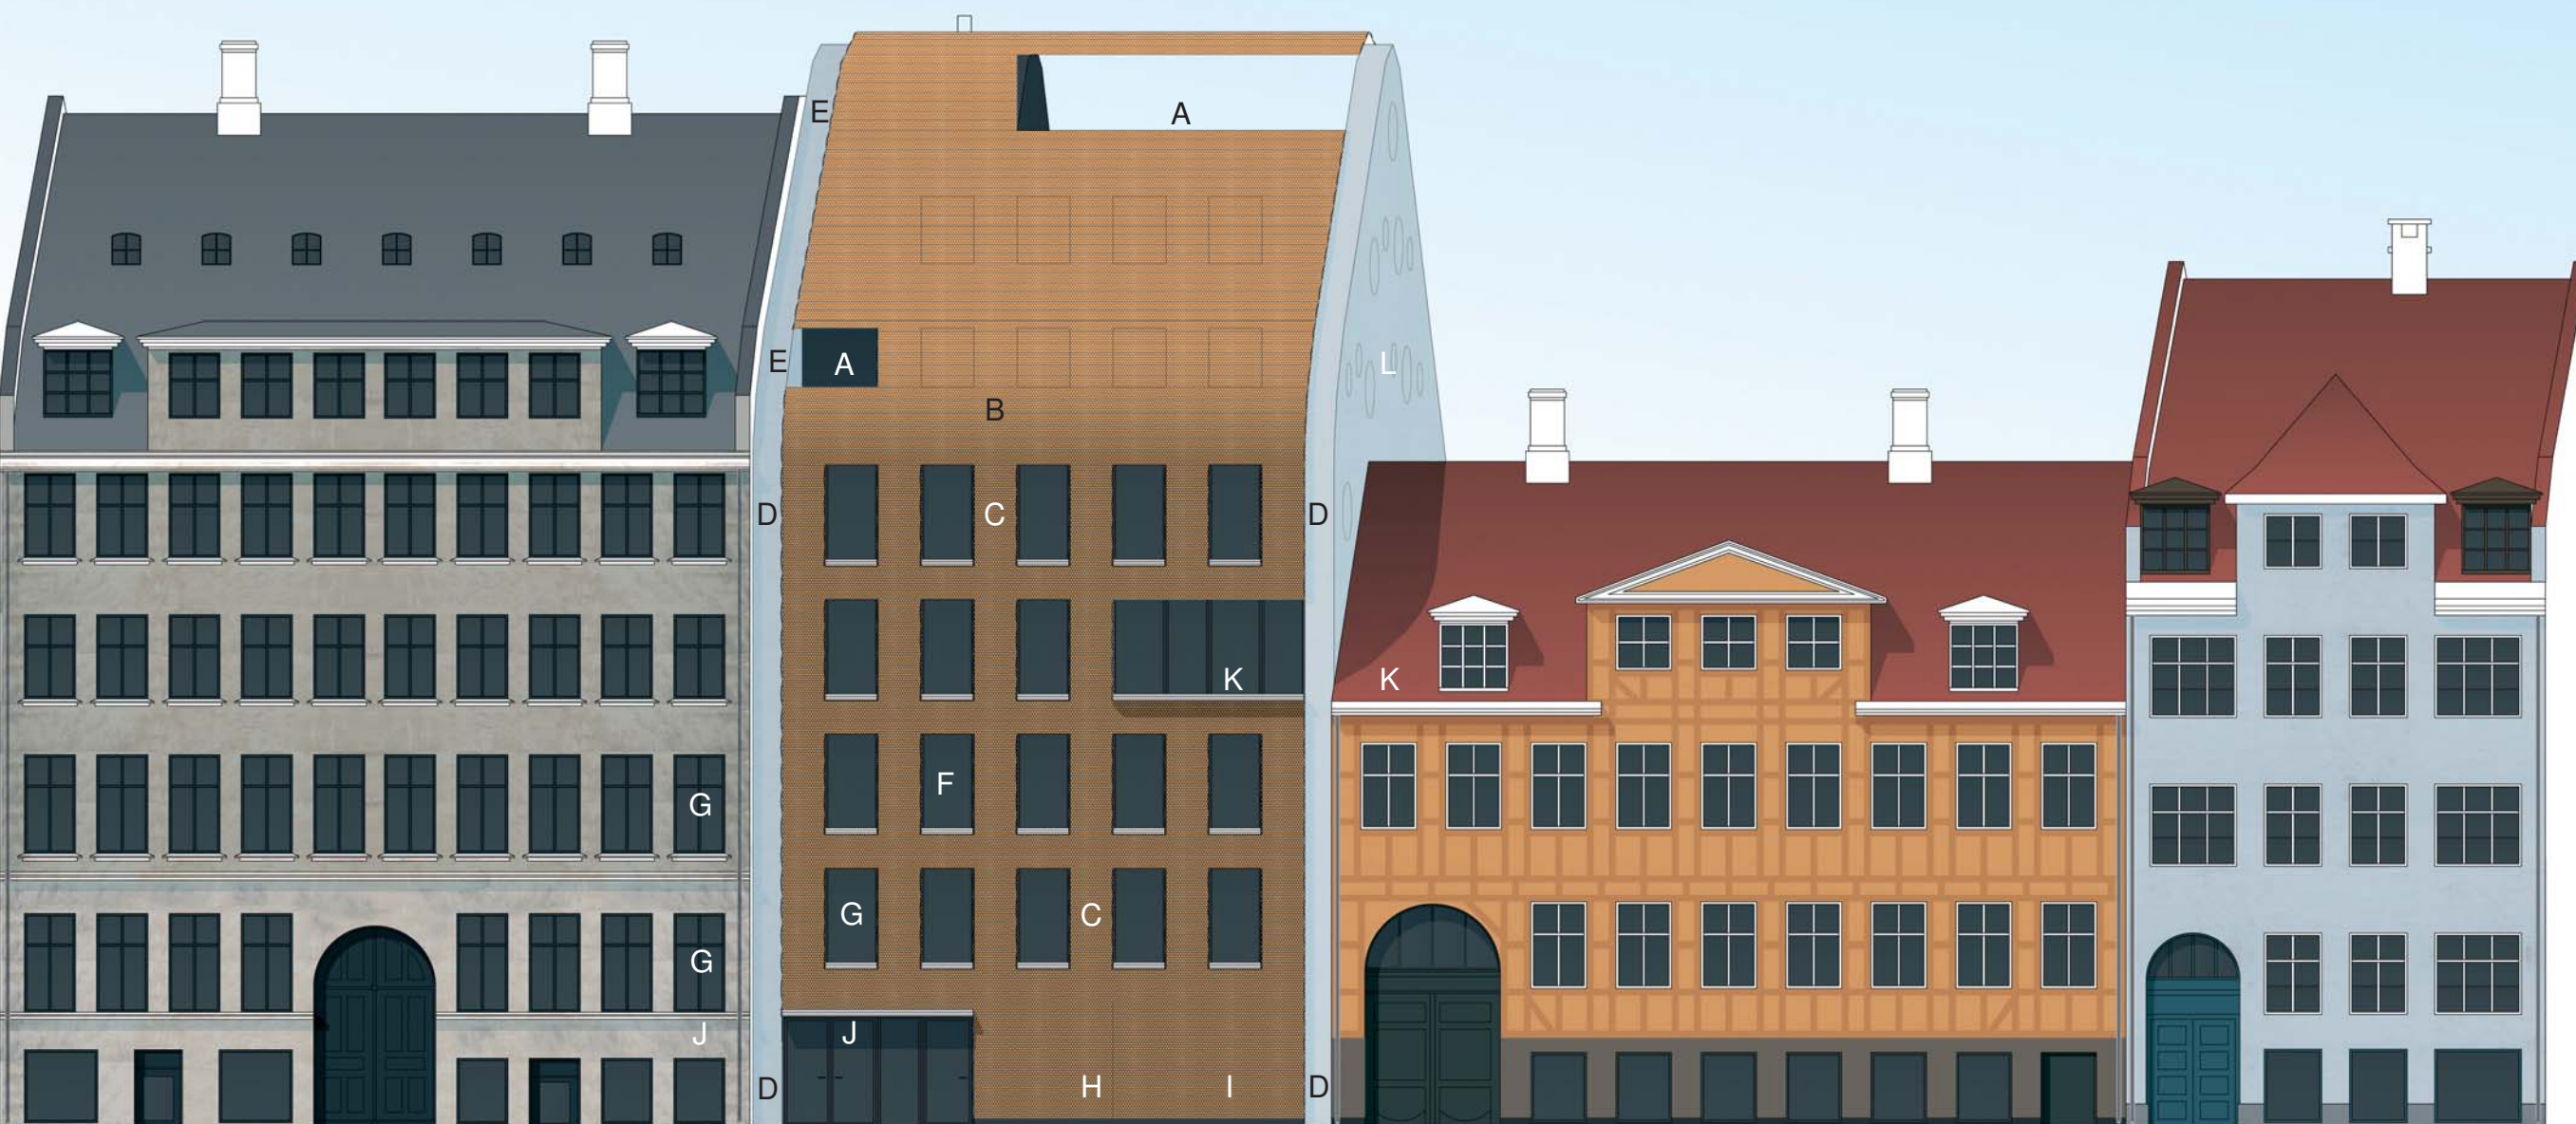
Facade mod Toldbodgade  
Fremtidige forhold

B. Den buede overgang mellem tag og facade er en videreførelse af nabobygningen nr. 11's mansardtagprofil. Et moderne mansardtag, der også bevirker at facaden synes mindre høj end hvis facade- og taglinje mødes med en synlig tagrende som tilfældet er med nr. 13 dag.

C. Facadeskærm og murpiller er udført af messing/ tombak, der er perforeret med 40% huller. Dette gør at den om dagen vil virke massiv udefra og transparent indefra. Når mørket sænker sig ude og lyset tændes inde i huset vil man omvendt kunne se gennem skærmen og aflæse at det er en moderne bygning. Messing/tombaken vil fremstå mat da den er perforeret og vil patinere over tid.

D. Gavlmure er trukket ca. 35 cm tilbage ift. til facadeplan.

H. Facadeskærmen går nu ned til terræn, så bygningen "står på jorden" som nabobygningerne.

I. Port til gård og garage bliver udført som elbetjent ledhejseport i messing/ tombak som resten af facadeskærm.

J. Der er indført en "port" som nabobygninger med hoved- og biindgang. Den del af facadeskærmen, der er "foldet" op for at danne port udgør en gesims, der følger nabobygningen nr.11's gesims.

K. En anden del af facadeskærmen på 3.sal er "foldet" ned, så den danner gesims i forlængelse af nr. 15's taggesims. På denne måde "stopper" facaden midlertidigt i samme højde som nr. 15's facade og giver visuelt plads til kvistene på nr. 15.

L. De runde vinduer er blevet mindre. Der er placeret en ekstra rammeløs dækrude helt i flugt med ydersiden af gavlen. På den måde fremstår vinduerne ikke længere som huller i den tykke gavlmur, men som et materialeskifte på overfladen.

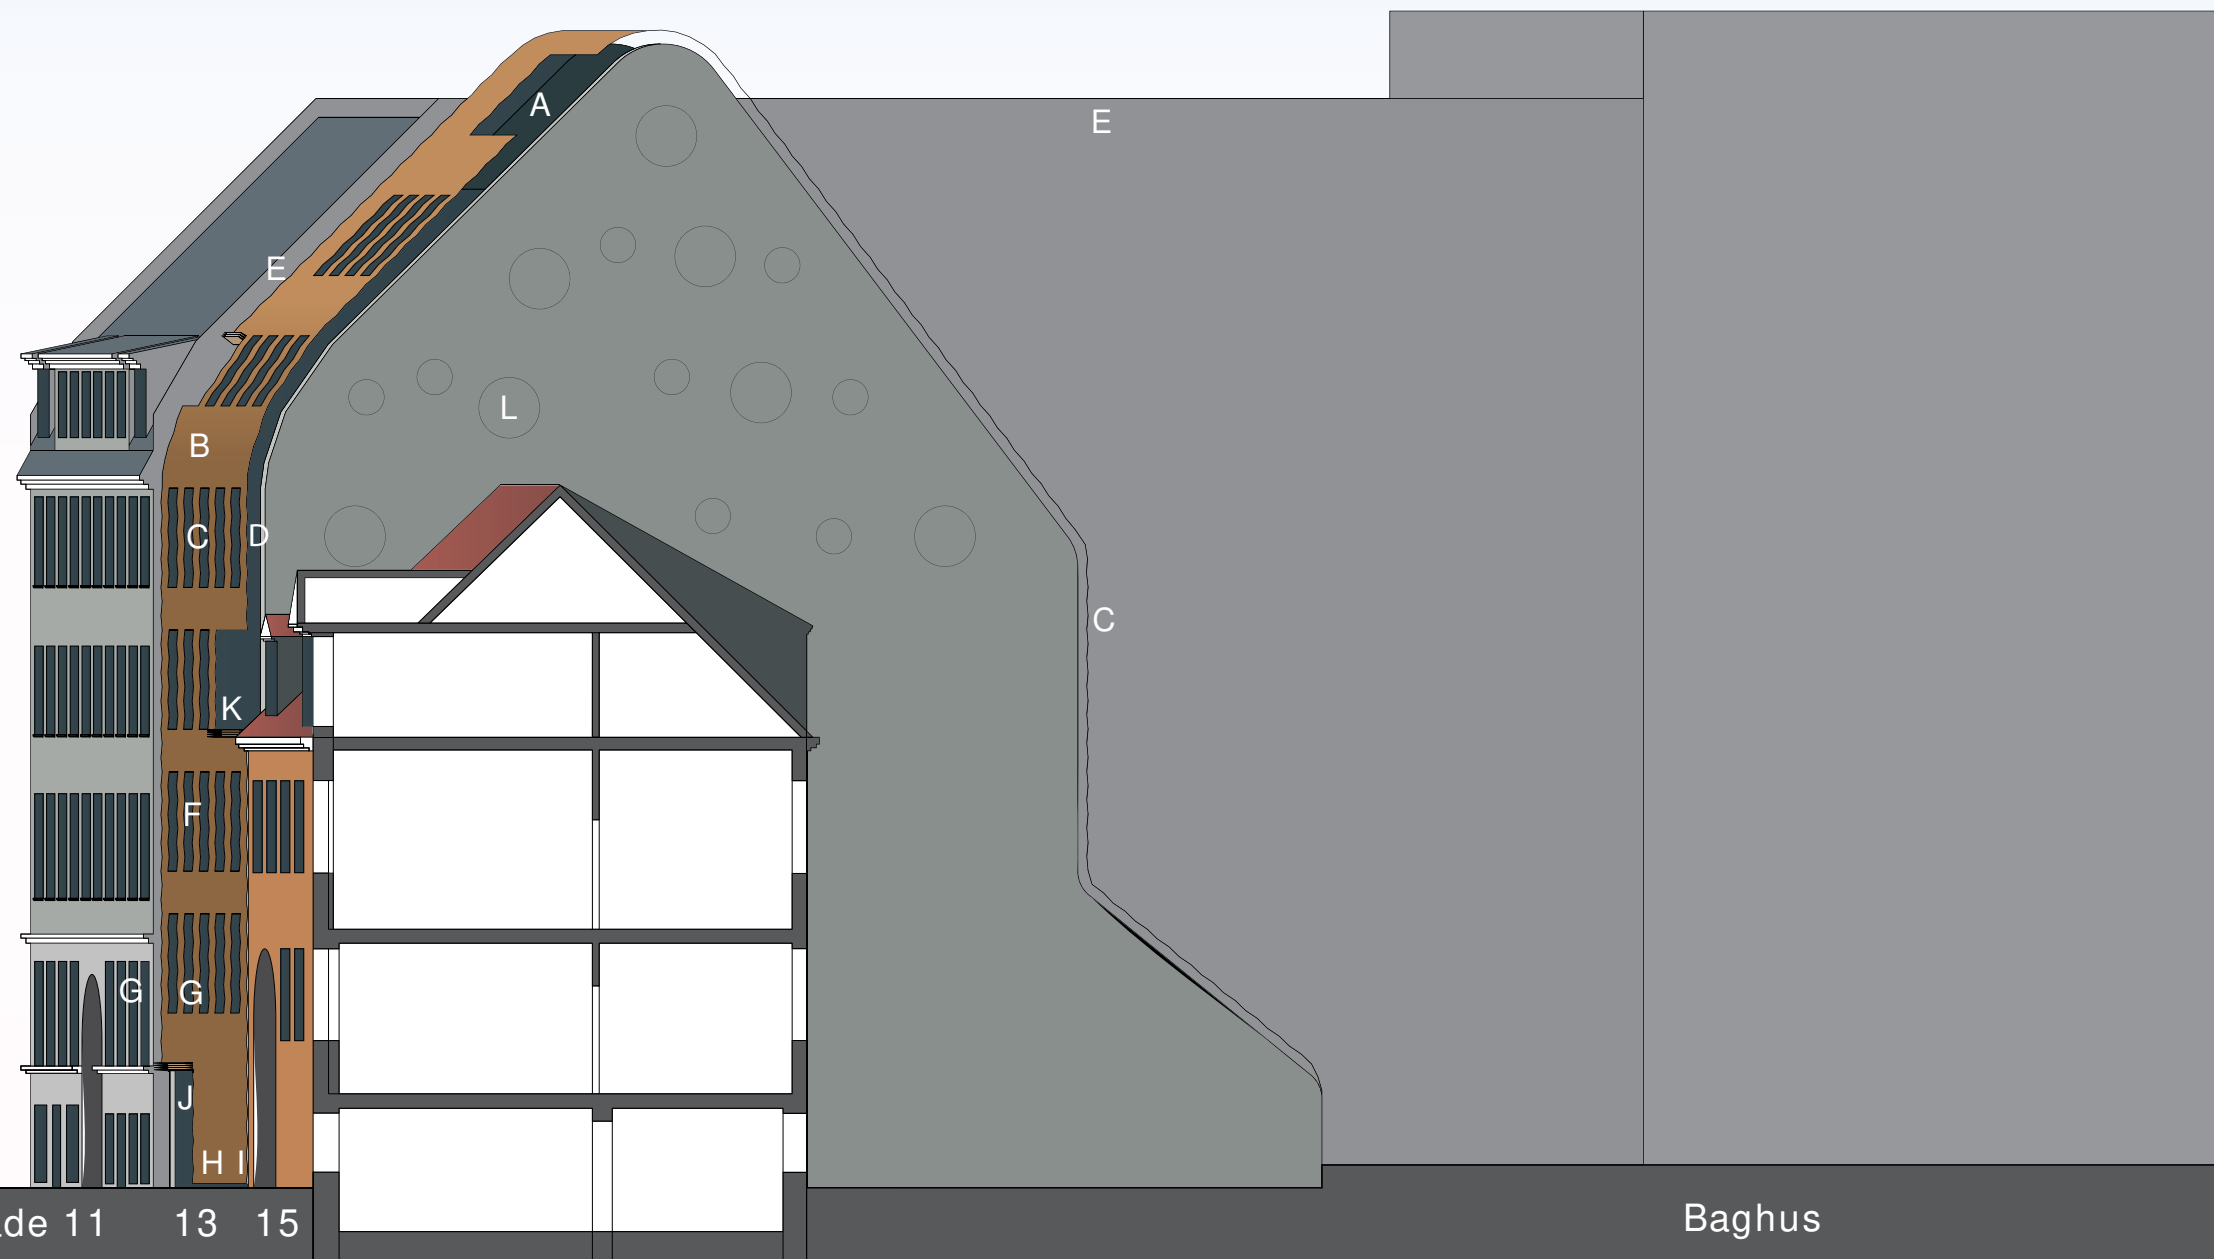
Nordfacade  
Fremtidige forhold

B. Den buede overgang mellem tag og facade er en videreførelse af nabobygningen nr. 11's mansardtagprofil. Et moderne mansardtag, der også bevirker at facaden synes mindre høj end hvis facade- og taglinie mødes med en synlig tagrende som tilfældet er med nr. 13 dag.

C. Facadeskærm og murpiller er udført af messing/ tombak, der er perforeret med 40% huller. Dette gør at den om dagen vil virke massiv udefra og transparent indefra. Når mørket sænker sig ude og lyset tændes inde i huset vil man omvendt kunne se gennem skærmen og aflæse at det er en moderne bygning. Messing/tombaken vil fremstå mat da den er perforeret og vil patinere over tid.

D. Gavlmure er trukket ca. 35 cm tilbage ift. til facadeplan.

L. De runde vinduer er blevet mindre. Der er placeret en ekstra rammeløs dækrude helt i flugt med ydersiden af gavlen. På den måde fremstår vinduerne ikke længere som huller i den tykke gavlmur, men som et materialeskifte på overfladen.

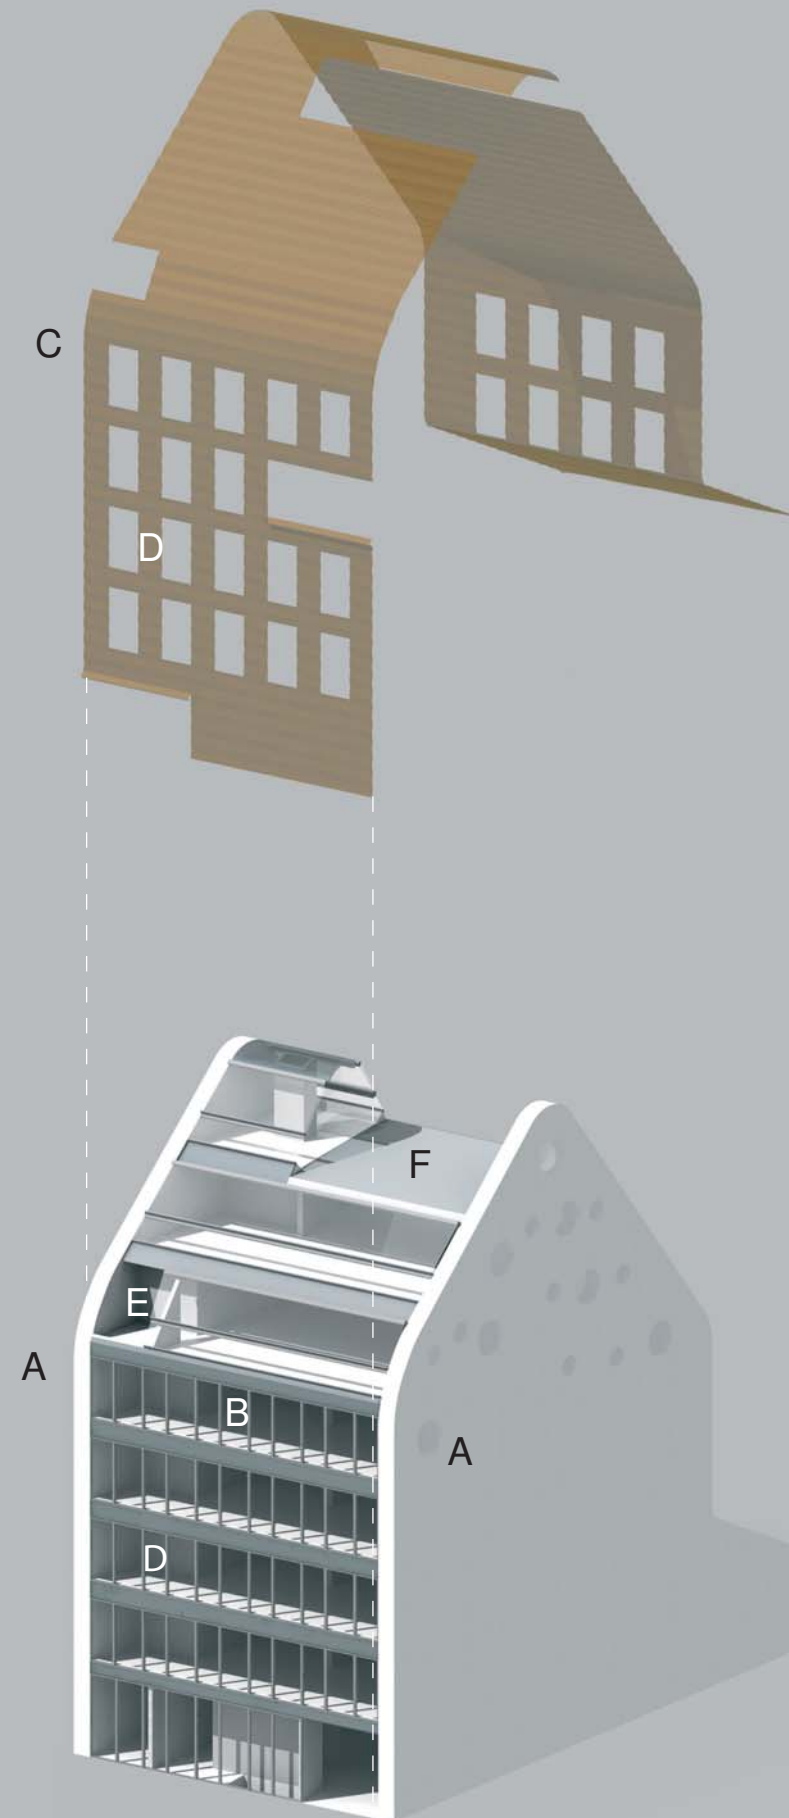
- A. Gavle udføres ekstra tykke for høj isolering og for stor indvendig termisk masse, der akkumulerer varme/kulde og giver stabilt indeklima.
- B. Glasklimaskærmen mod øst og vest mellem gavlene udføres med højisolerede glasfiberprofiler med 3 lags lavenergiglas.
- C. Facadeskærm af messing/tombak hulplade, perforeret 40%. Skærmen skaber en isolerende klimazone mellem vinduer og skærm. Er aktiv udvendig solafskærmning.
- D. Naturlig krydsventilation gennem højtsiddende lemme bag ved „skærm-murpiller,, giver mulighed for nattekøling af den blotlagte betonkonstruktion. Dette kombineret med mekanisk ventilation med varmeveksler. Glasdørene bag hver „skærm-murpiller,, giver mulighed for individuel åbning for frisk luft.
- E. Altan for tagboligen.
- F. Tagterrasse for tagboligen.

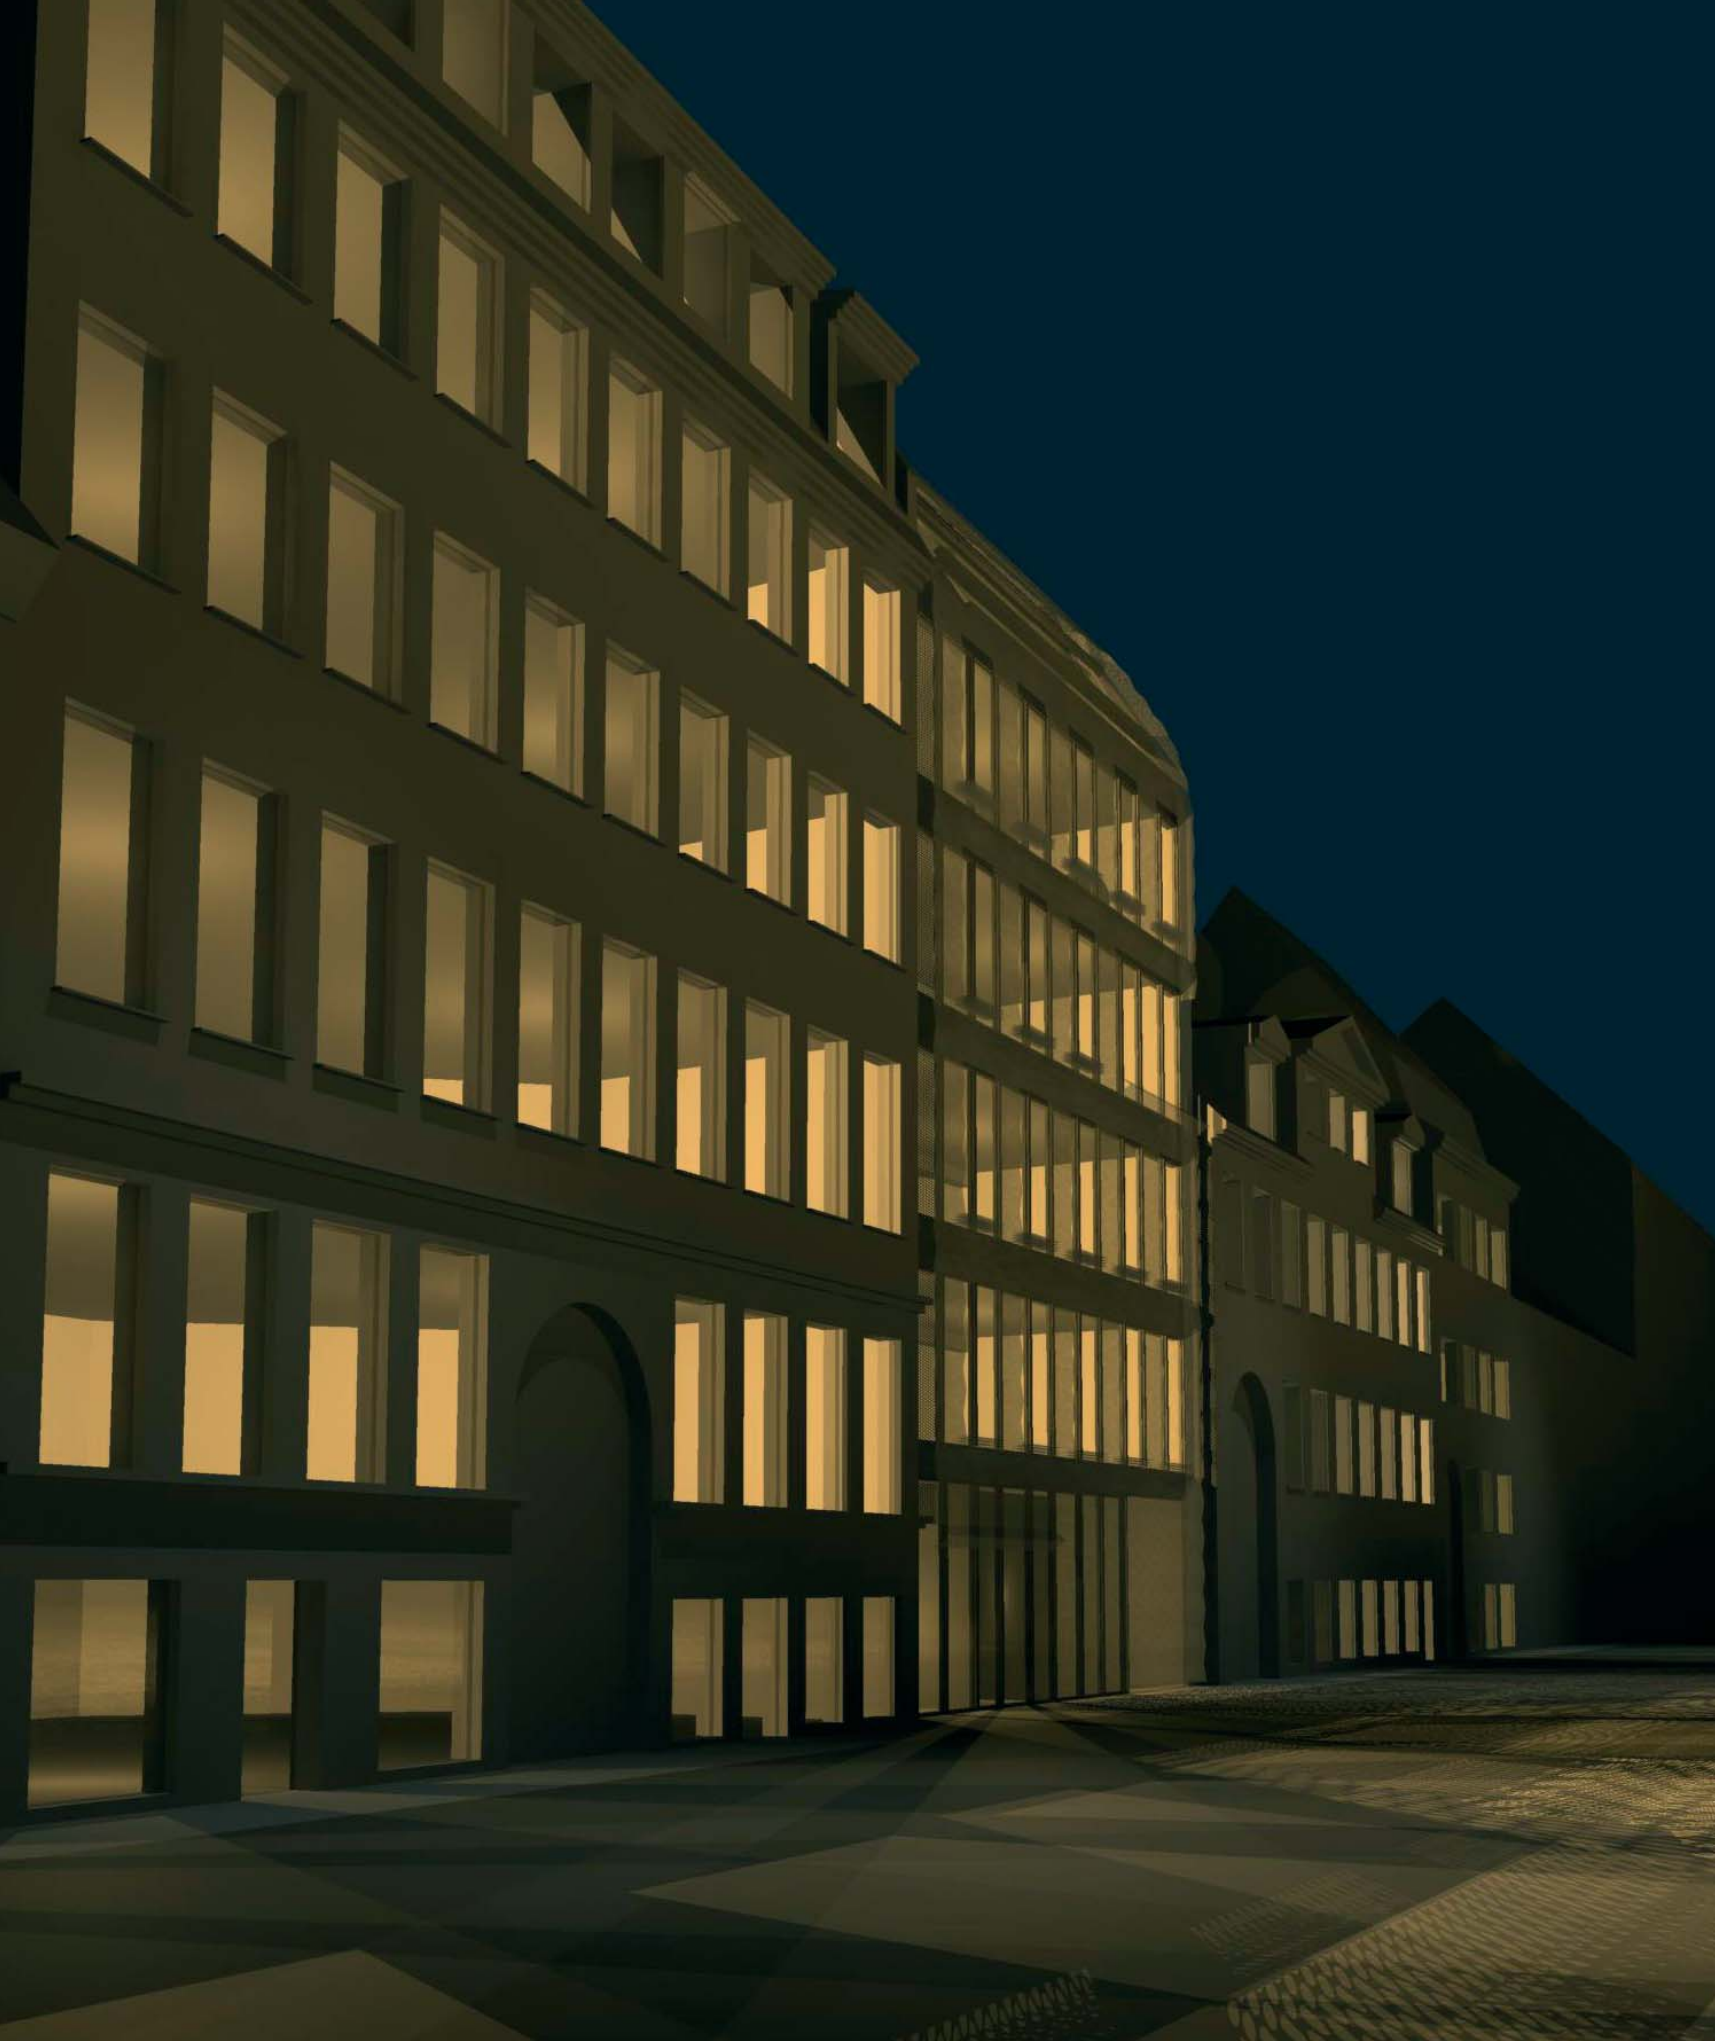
Nat perspektiv set fra Nyhavn  
Fremtidige forhold

Facadeskærm og "mur-piller" er udført af messing/ tombak, der er perforeret med 40% huller. Perforeringen gør at facaden om dagen vil virke massiv udefra men transparent indefra.

Når mørket sænker sig ude og lyset tændes inde i huset vil man omvendt kunne se gennem skærmen og aflæse at det er en moderne bygning.

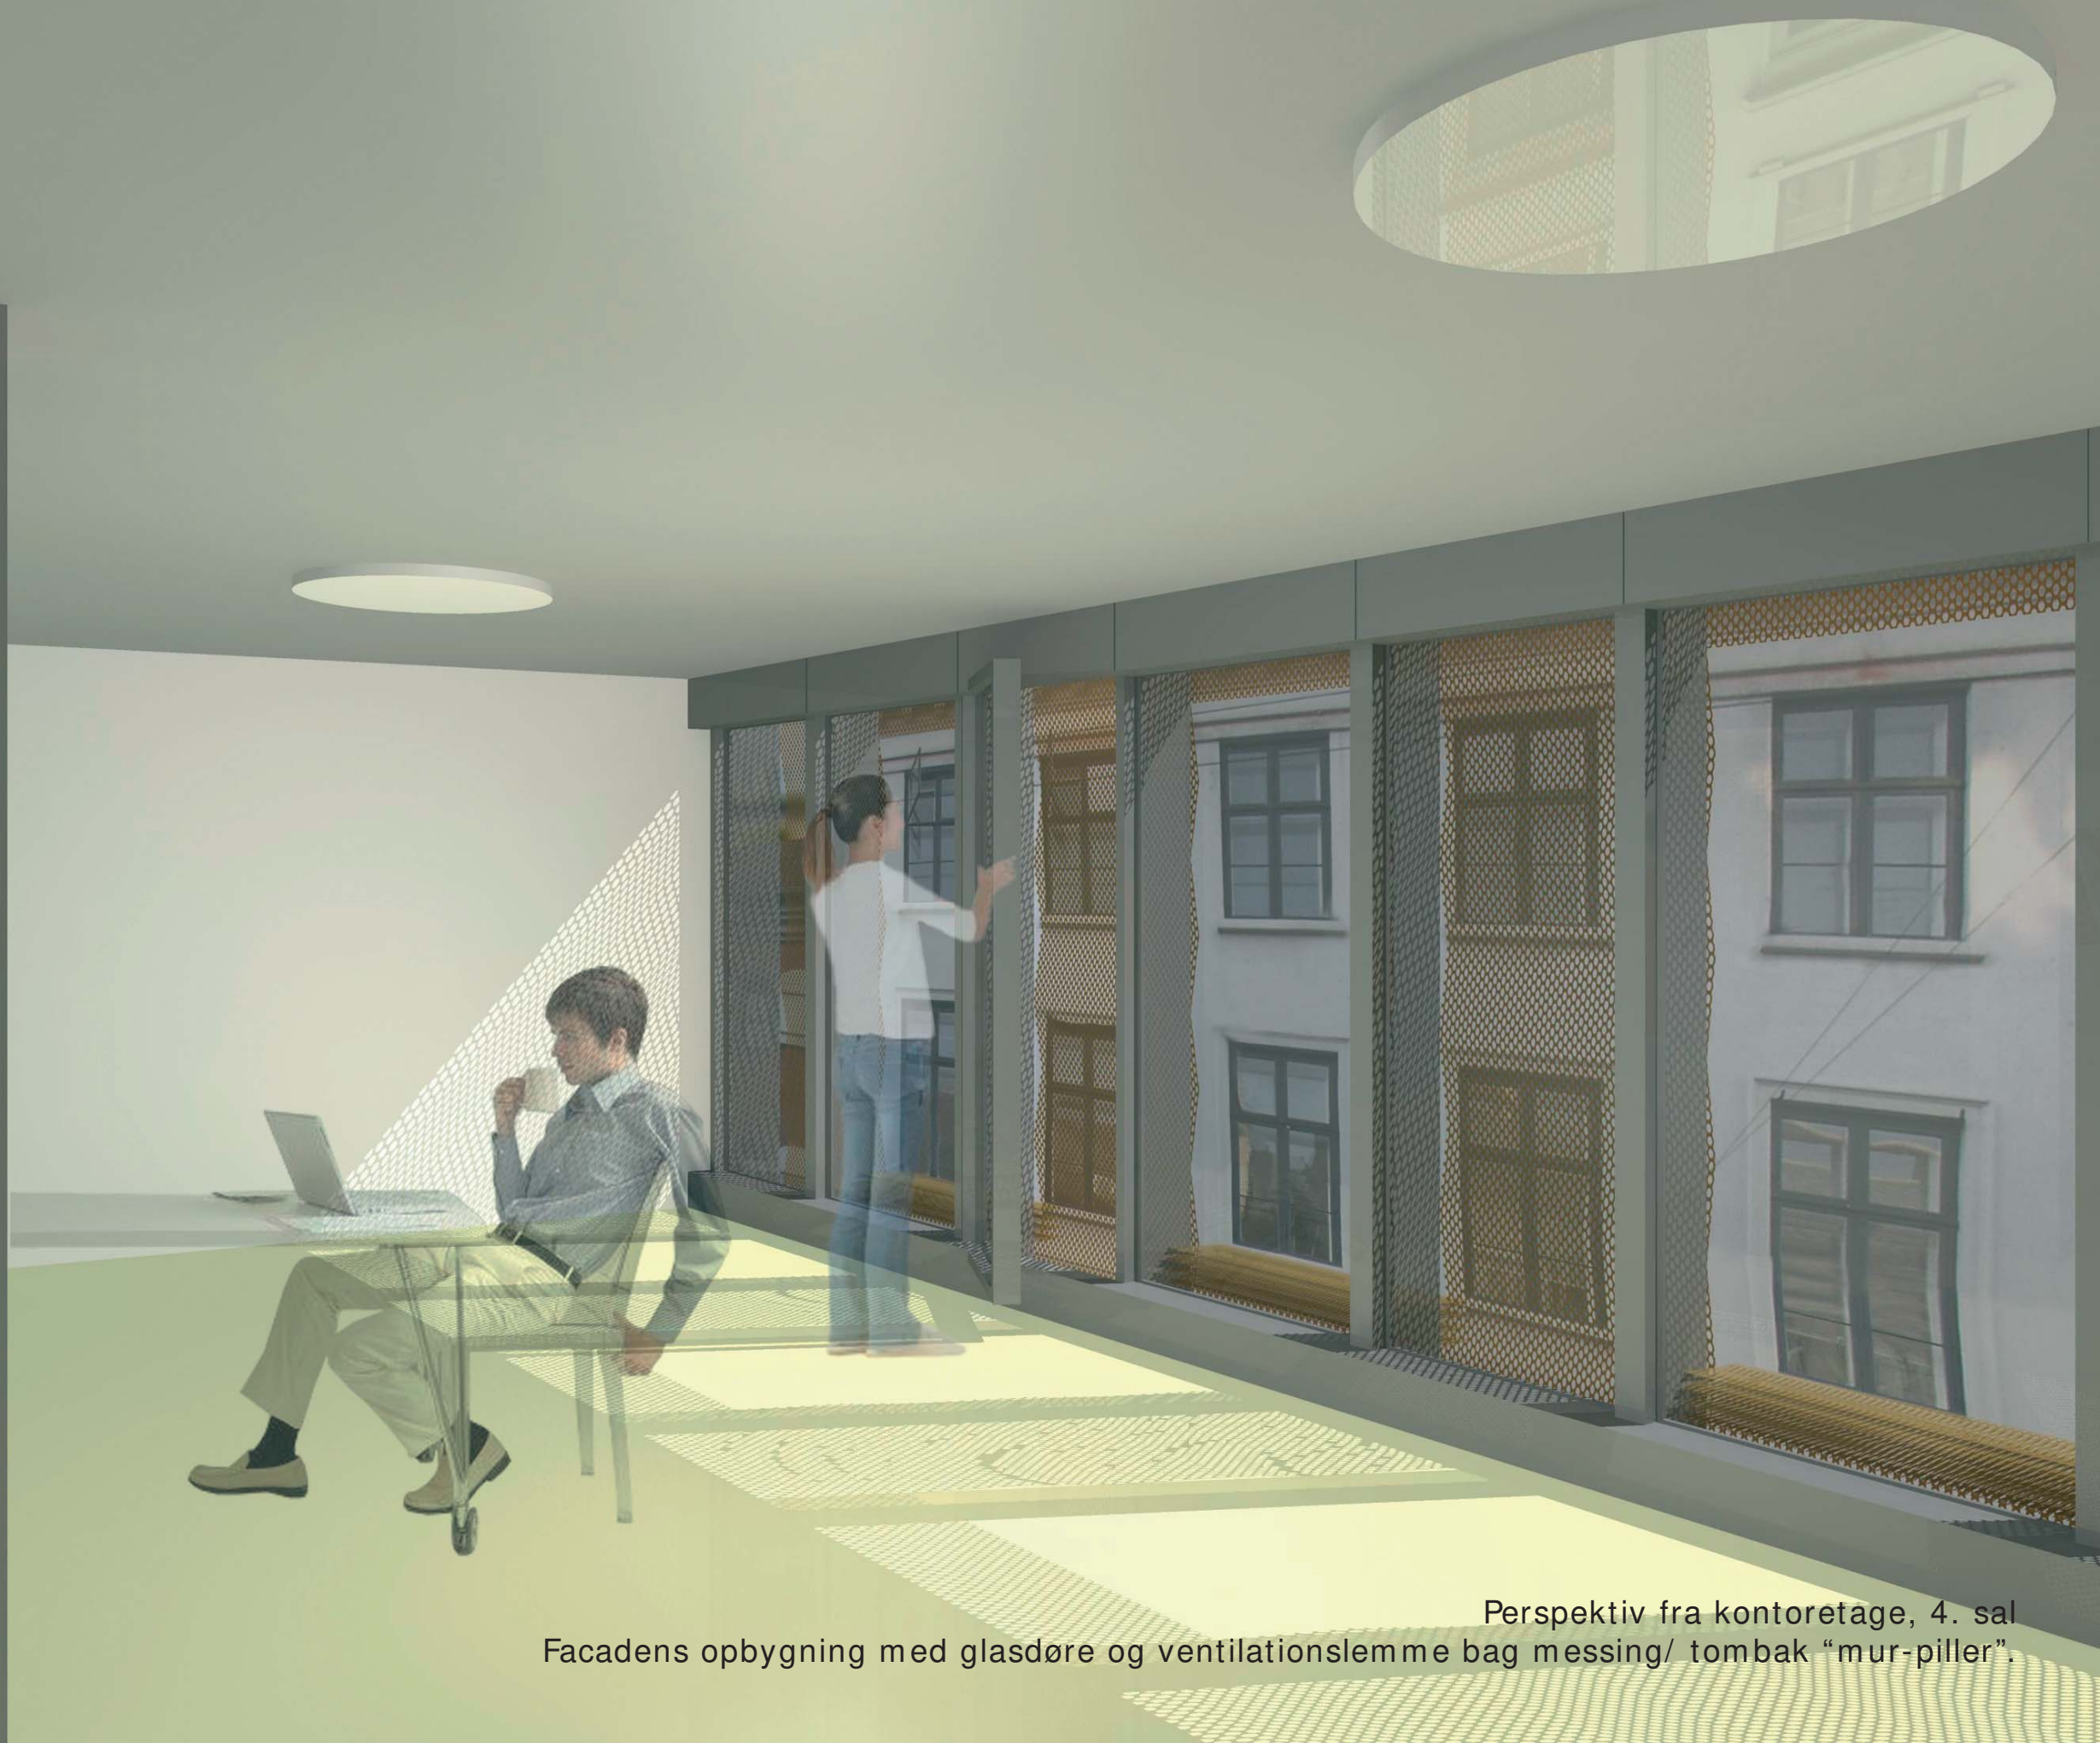
Perspektiv fra kontoretage, 4. sal  
Facadens opbygning med glassdøre og ventilationslemme bag messing/ tombak "mur-piller".
