TOLDBODGADE 13		Myndighedsprojekt	Tegn.nr.	Rev.
Emne: Skygge diagram, 21. marts - gården				
Rev.emne:				
Mål: -	Tegnet: KBB	Kontrol: EW	Sagsnr: 05-21	Filnavn: -
BBP Arkitekter A/S - Bredgade 25E, 5.sal - 1260 København K - Tel.: 3311 3711 - www.bbp.dk		MA 7_10 2008-08-08

Myndighedsprojekt

Emne: Skygge diagram, 21. juni - gården  
Rev.emne:

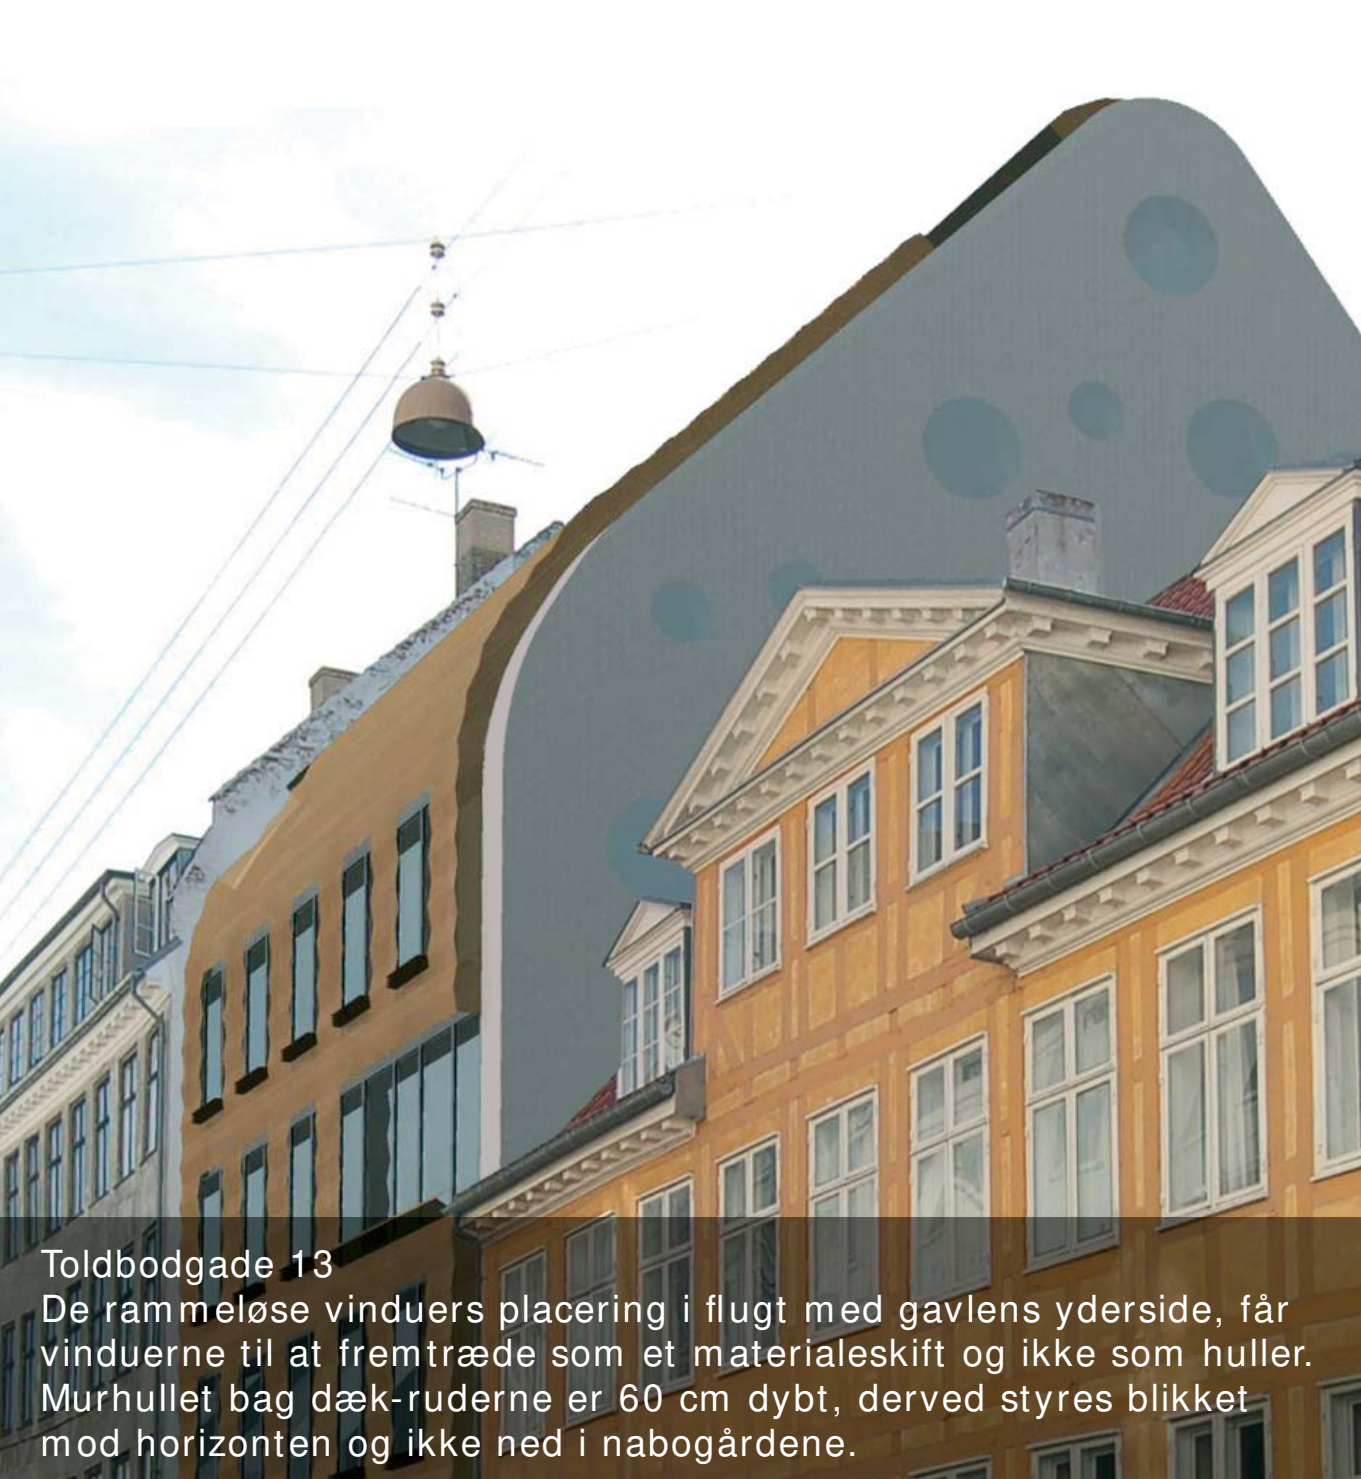
Toldbodgade 13

De rammeløse vinduers placering i flugt med gavlens yderside, får vinduerne til at fremtræde som et materialeskift og ikke som huller. Murhullet bag dæk-ruderne er 60 cm dybt, derved styres blikket mod horisonten og ikke ned i nabogårdene.

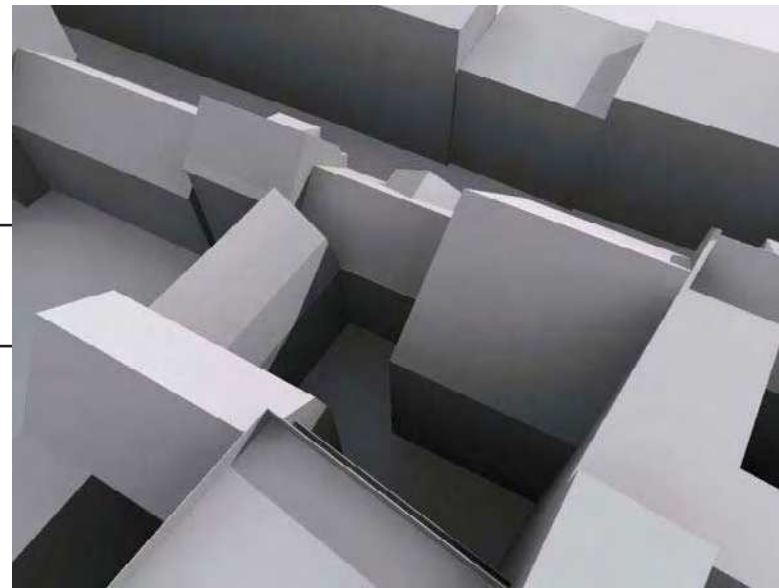
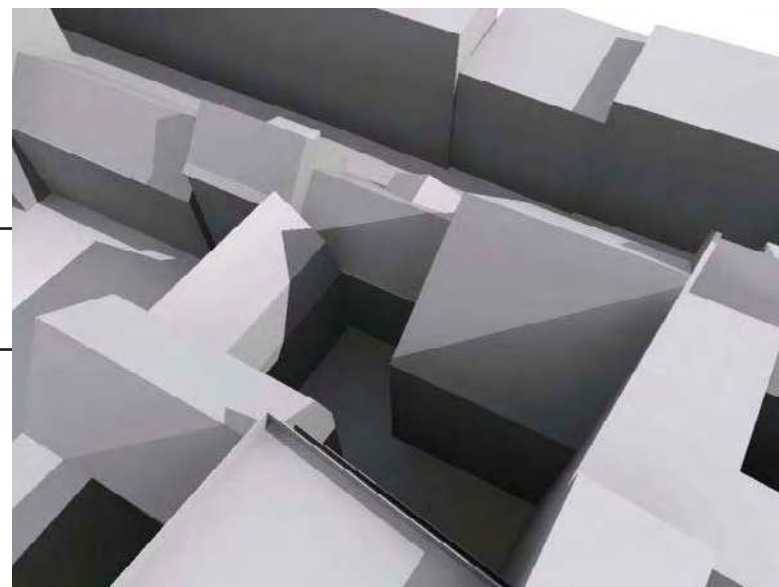
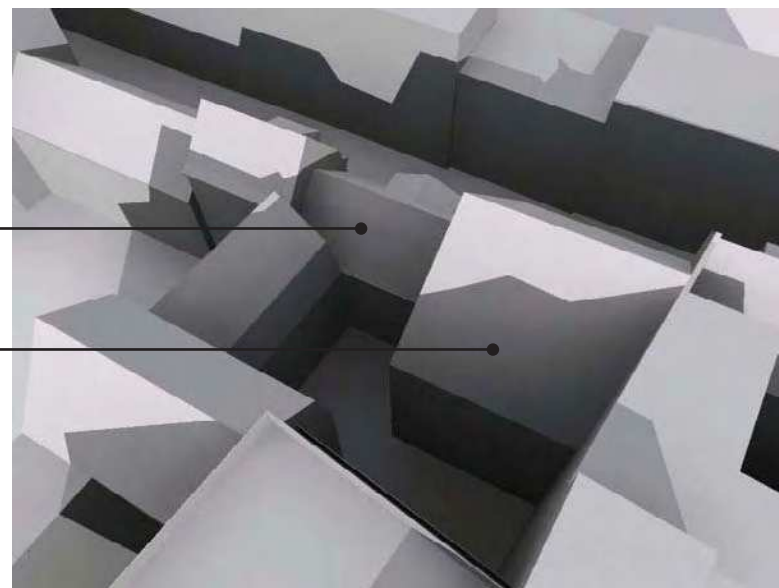
21. marts

Eksisterende forhold  
Før ombygningen

kl. 9:00

kl. 12:00

kl. 16:00

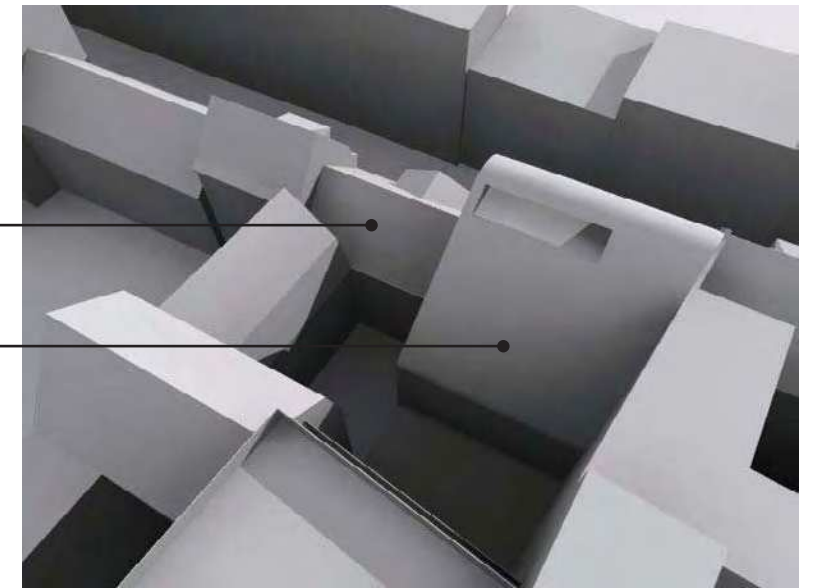
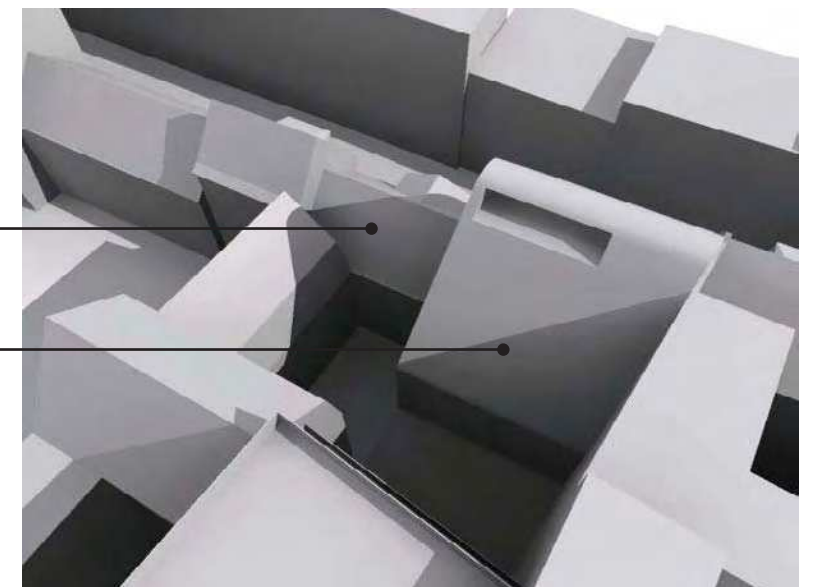
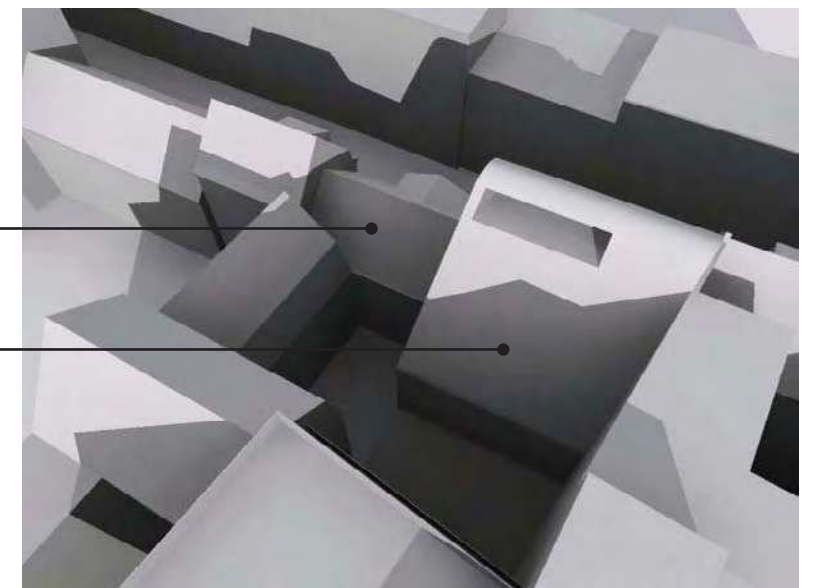
21. marts

Fremtidige forhold  
Efter ombygningen

kl. 9:00

kl. 12:00

kl. 16:00

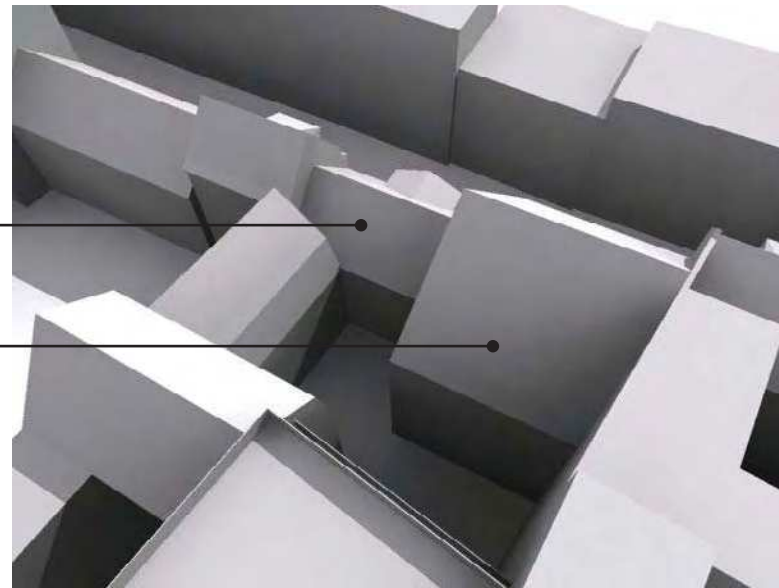
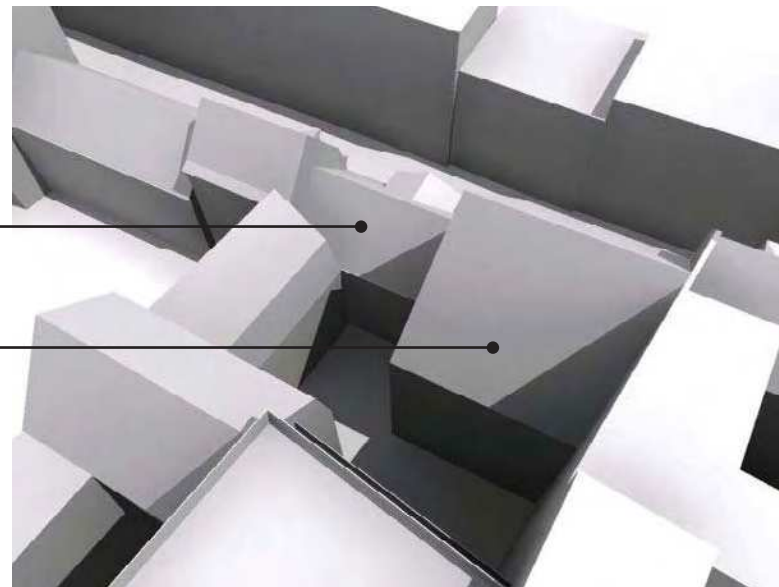
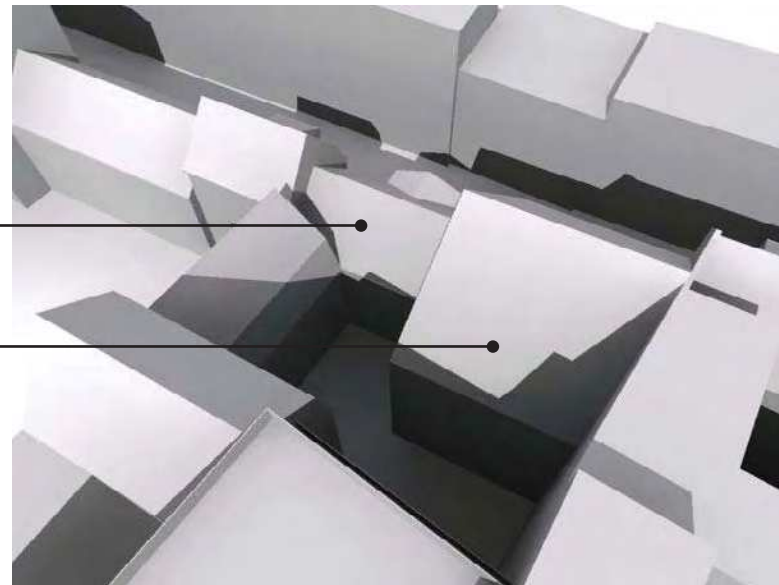
**21. juni**  
Eksisterende forhold  
Før ombygningen

**kl. 9:00**

**kl. 12:00**

**kl. 16:00**

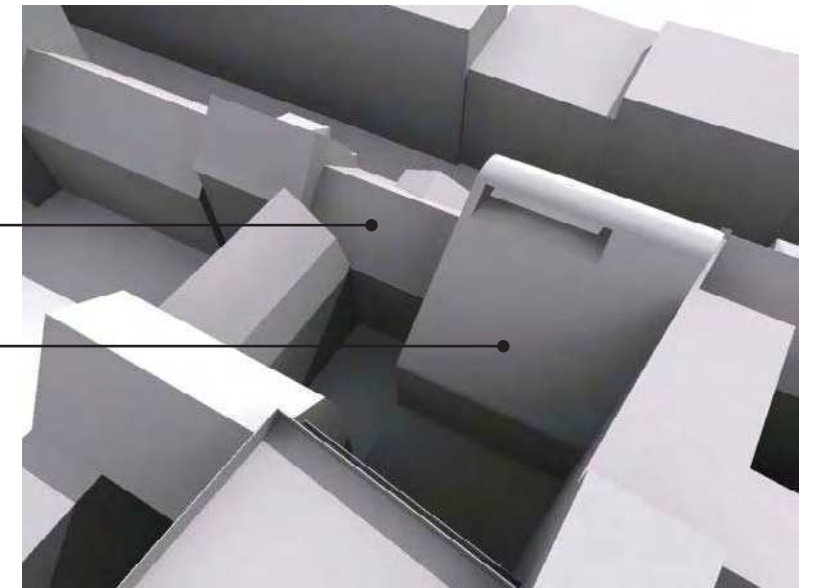
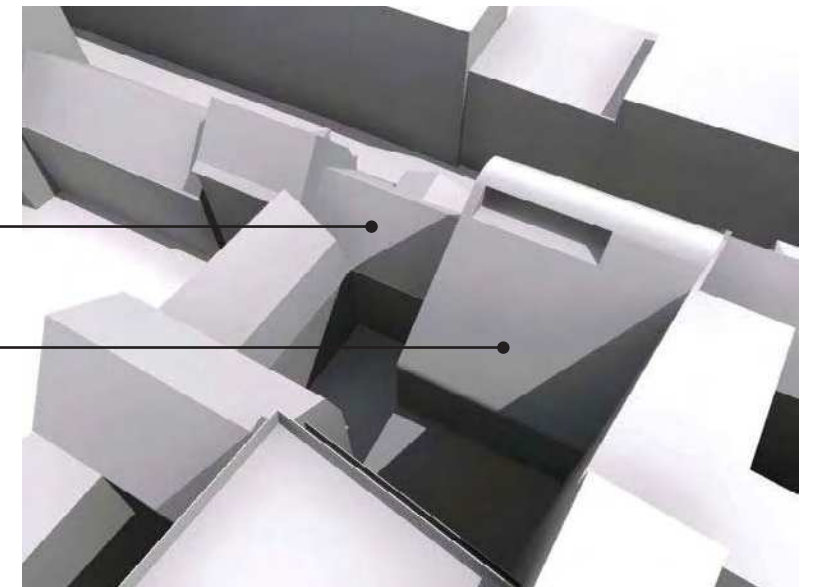
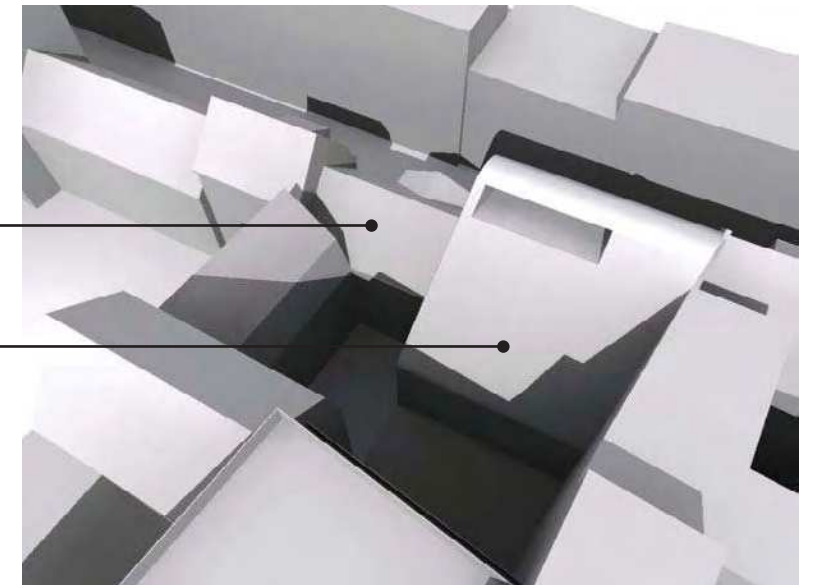
**21. juni**  
Fremtidige forhold  
Efter ombygningen

**kl. 9:00**

**kl. 12:00**

**kl. 16:00**
