Perspektiv set fra Sct. Annæ plads  
Fremtidige forhold

Facade mod Toldbodgade  
Eksisterende forhold

Facade mod Toldbodgade  
Fremtidige forhold

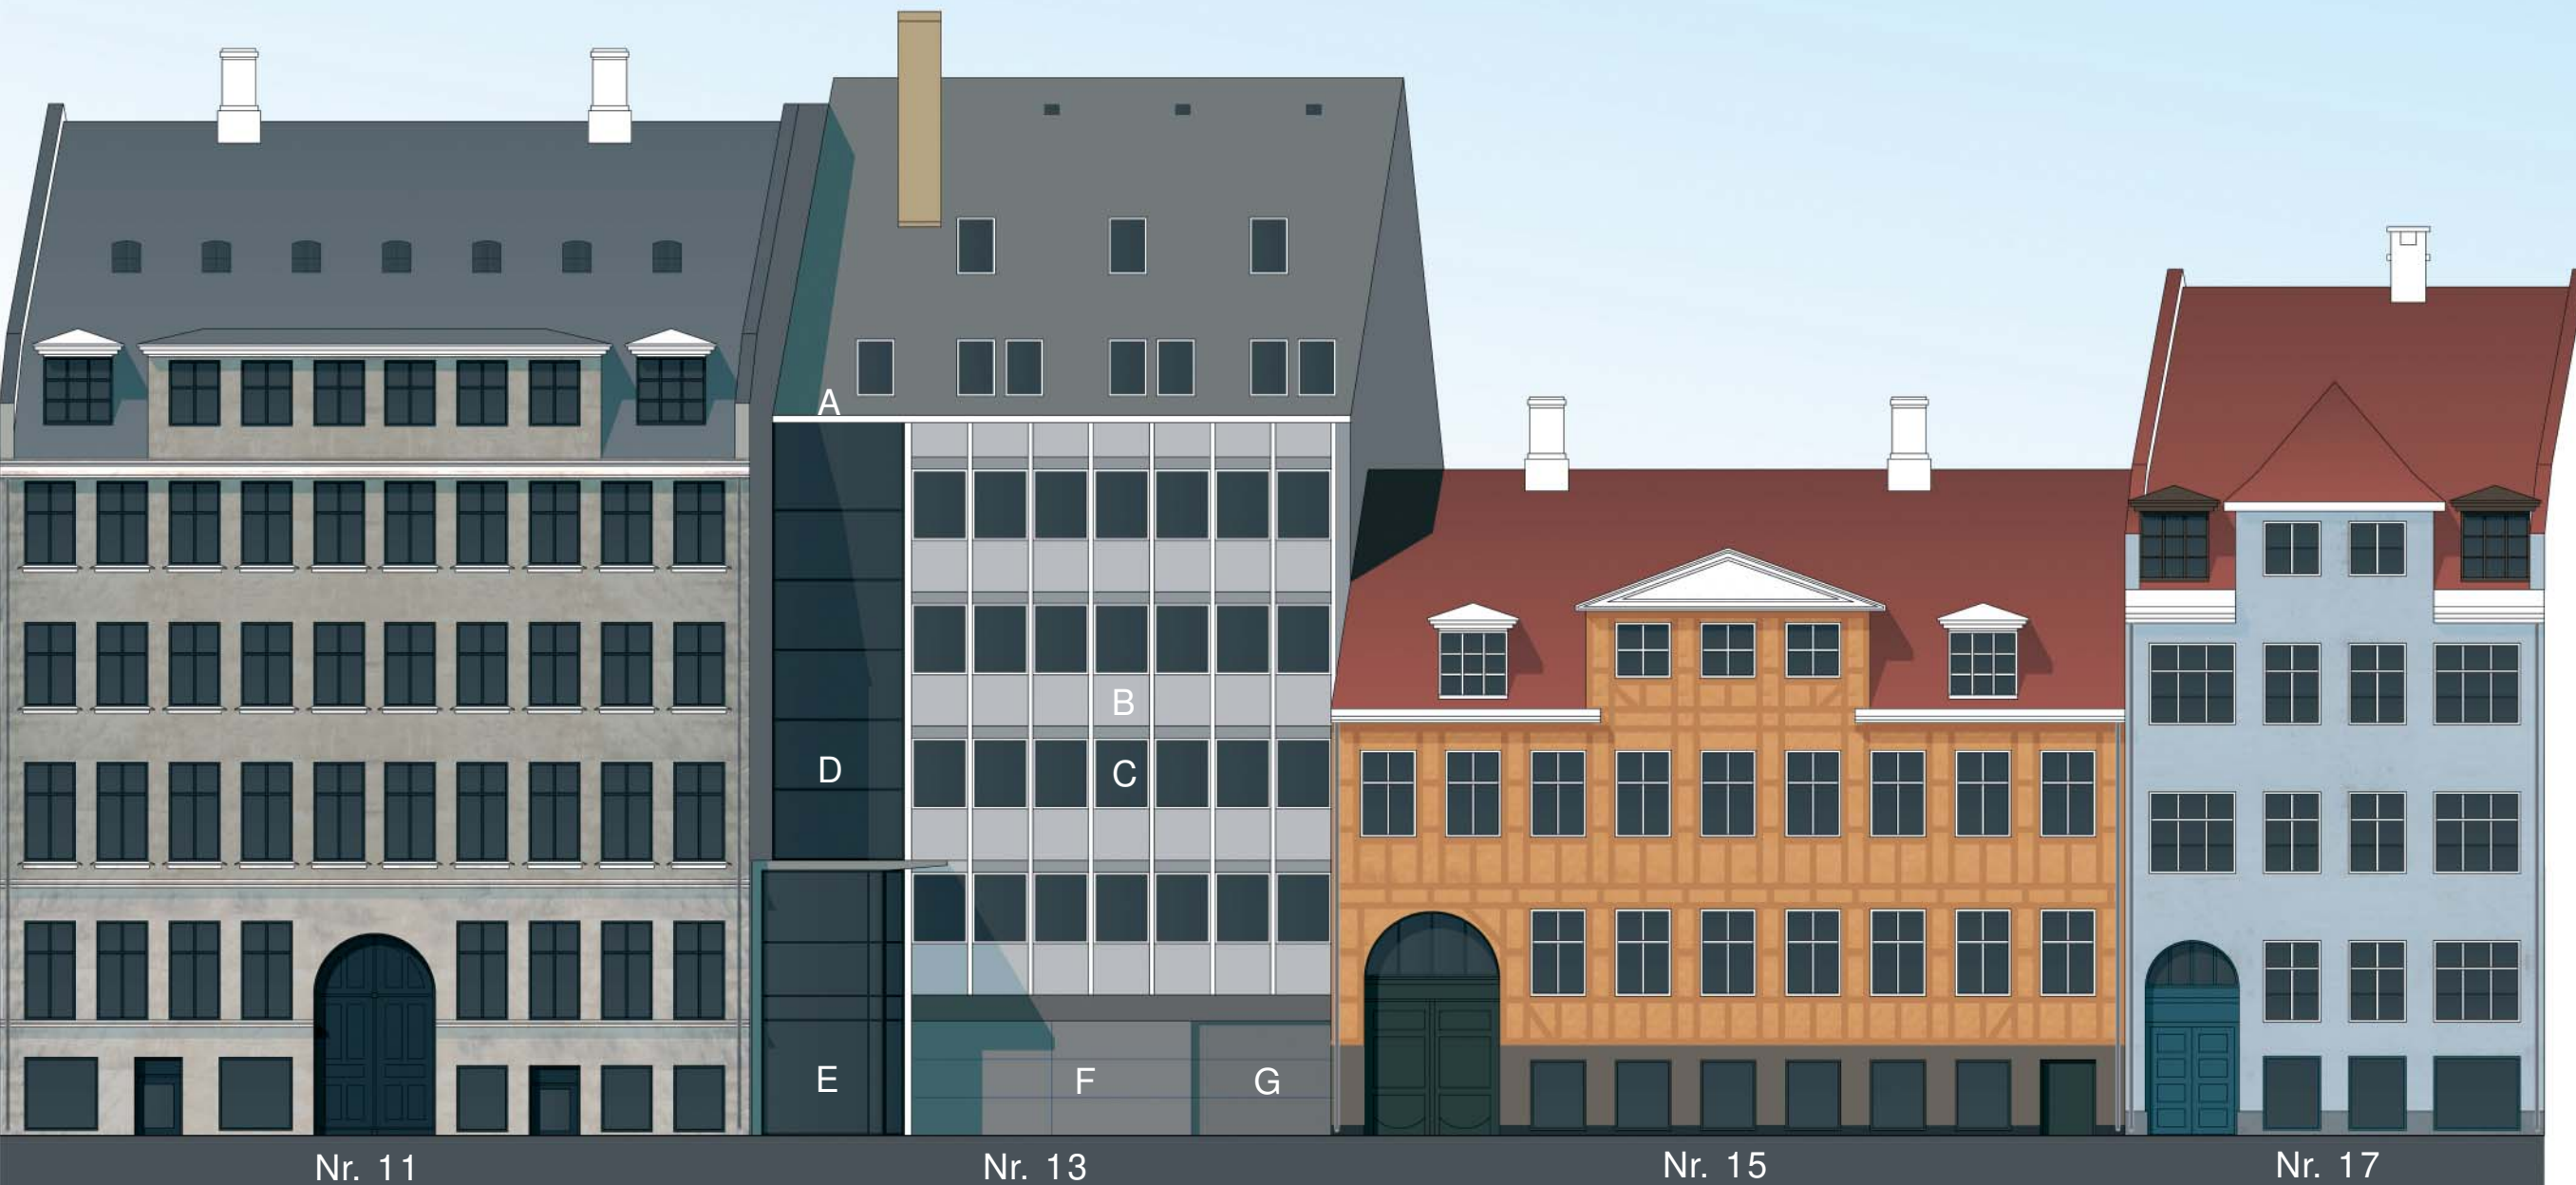
- A. Tagkant / tagrende ligger højere end nr. 11's tagkant.
- B. Facade er udført med grå eternitplader fra 1. til 4. sal.
- C. Gennemgående vinduesbånd.
- D. Glasfacade til trappe opgang.
- E. Glasvindfang.
- F. Stålpladebeklædning i stueetage.
- G. Manuel betjent skydeport til garage og gård.
