# Hans altan på fjerde sal sad ikke ordentligt fast

Københavns Kommune forlangte en altan i stor højde på Vesterbro »forstærket«, da det stod klart, at den var opført ulovligt og efter alt at dømme bare var sat fast i en tynd ydermur. Kun beboerens månedlange stædighed fik altanfirmaet til at tage altanen ned og forstærke den – på fjerde sal forstår beboeren Frank Stahr stadig ikke, hvorfor kommunen ikke for længst har undersøgt alle andre altaner på fjerde sal, der er opsat af samme firma.

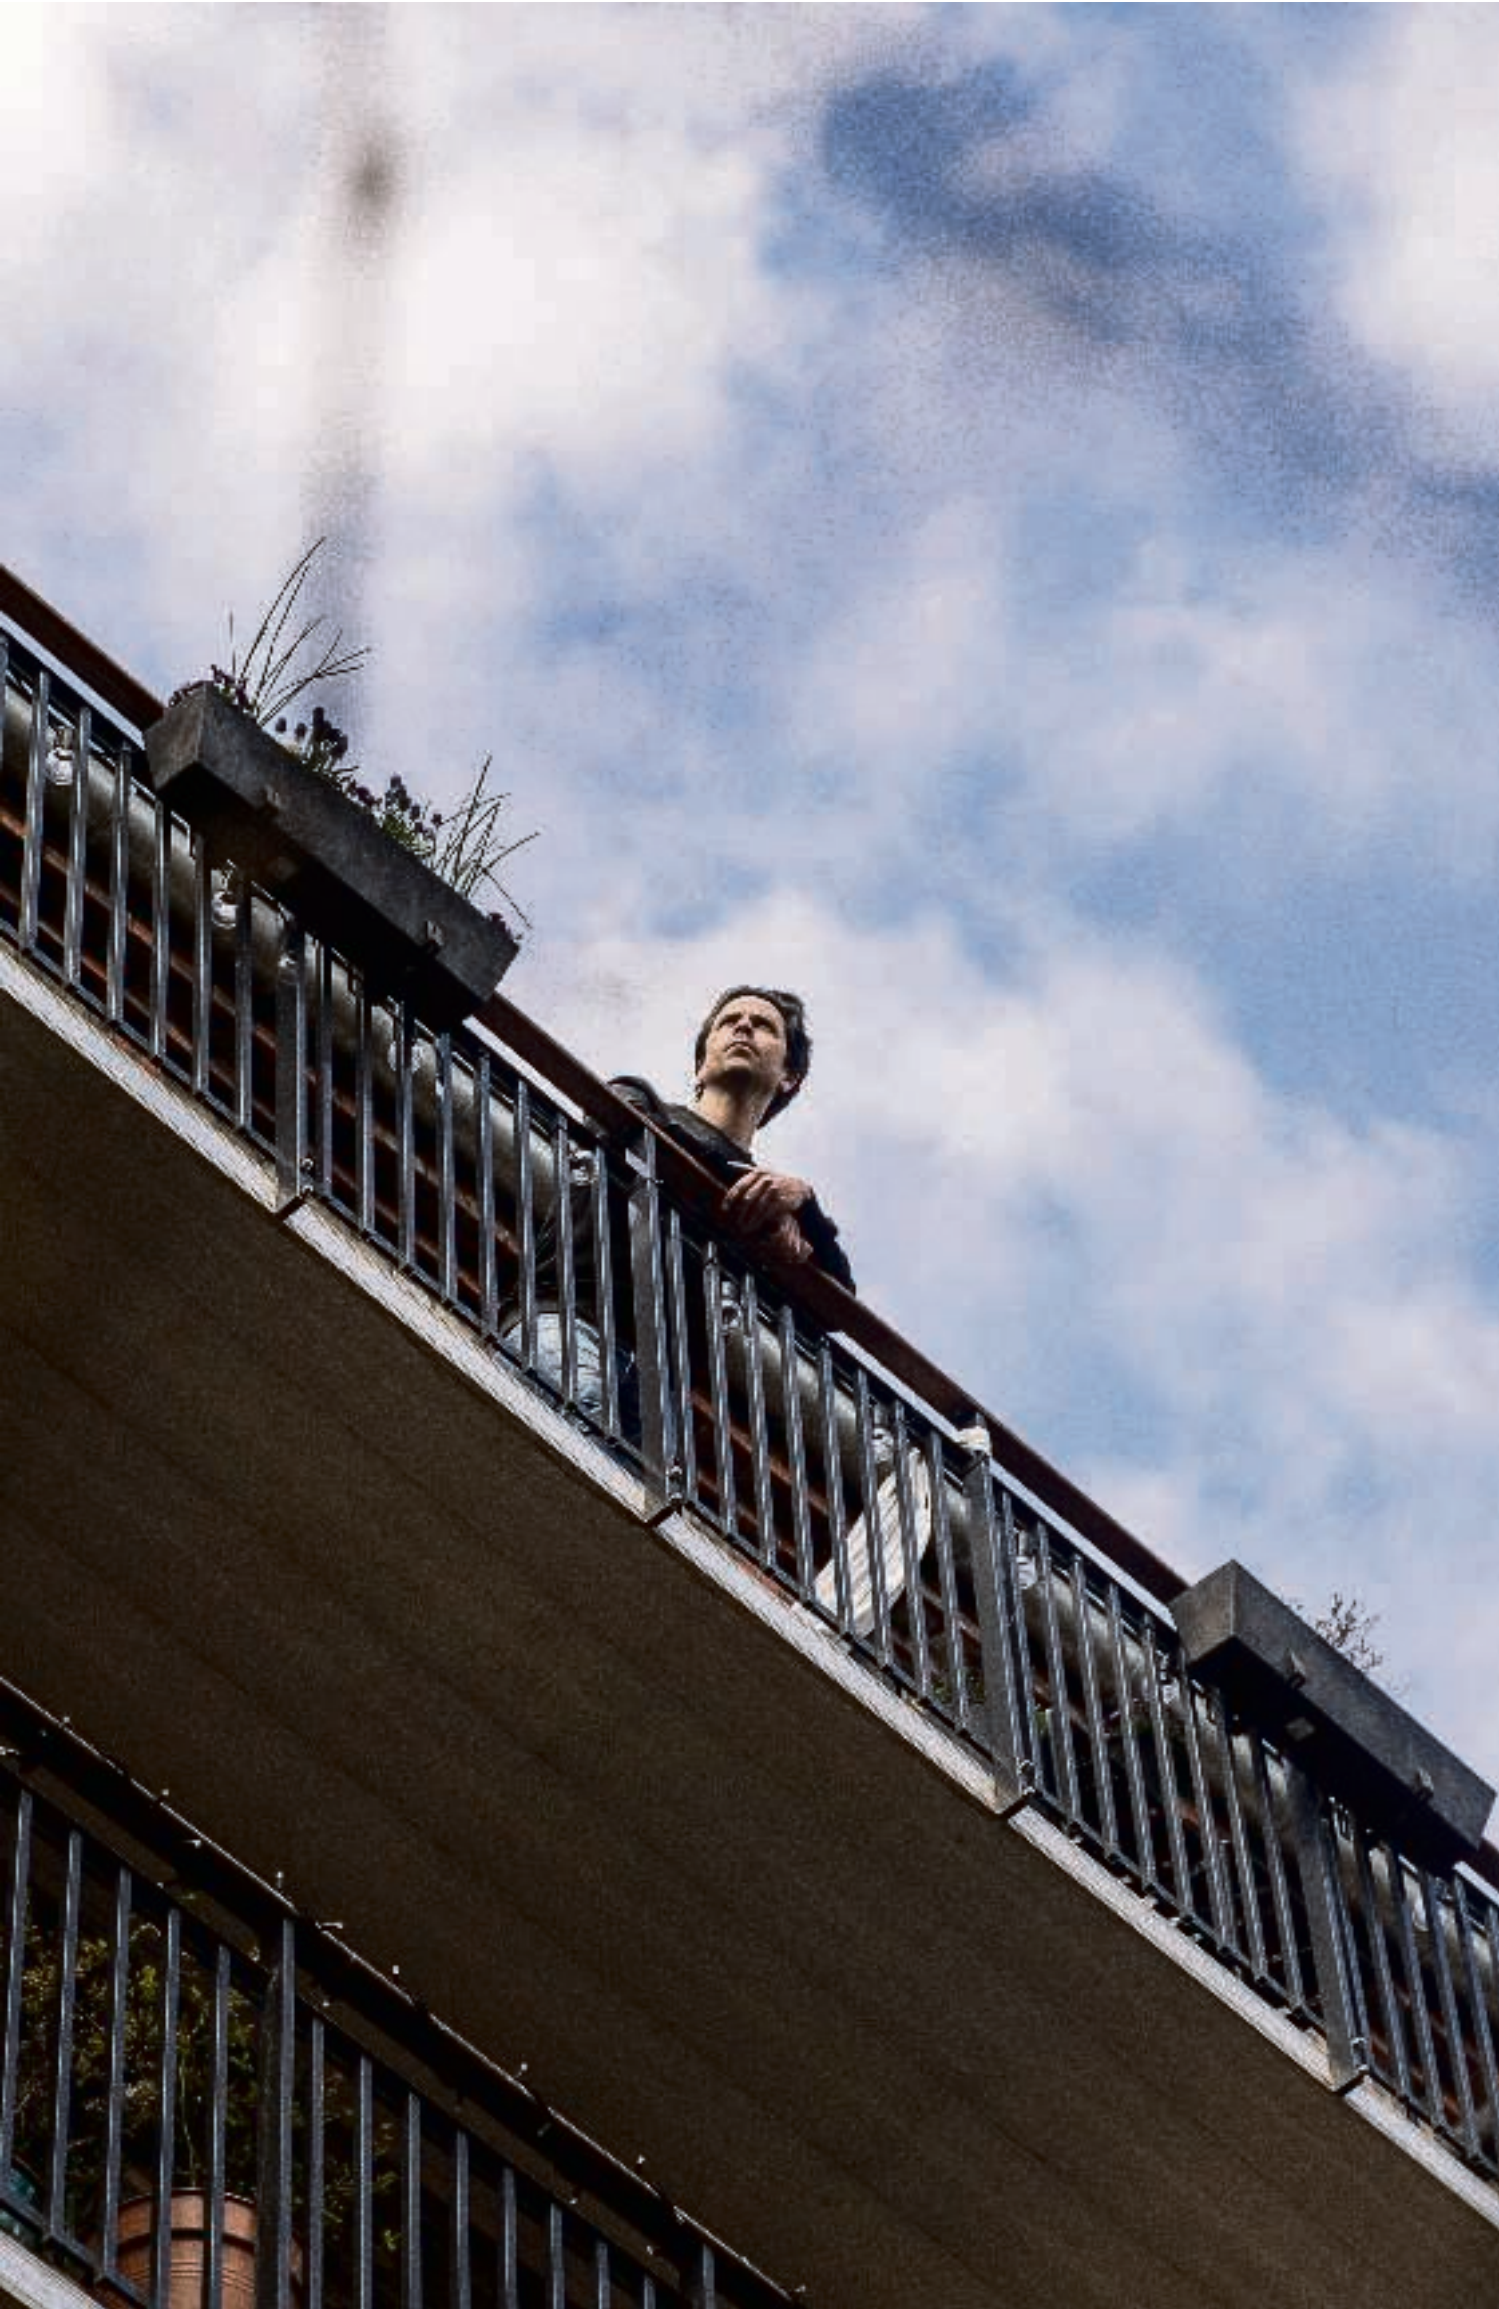
Lærer Frank Stahr er glad for sin altan på fjerde sal på Vesterbro i København, men er stadig vred på firmaet, der monterede den. Foto: Mathias Svold

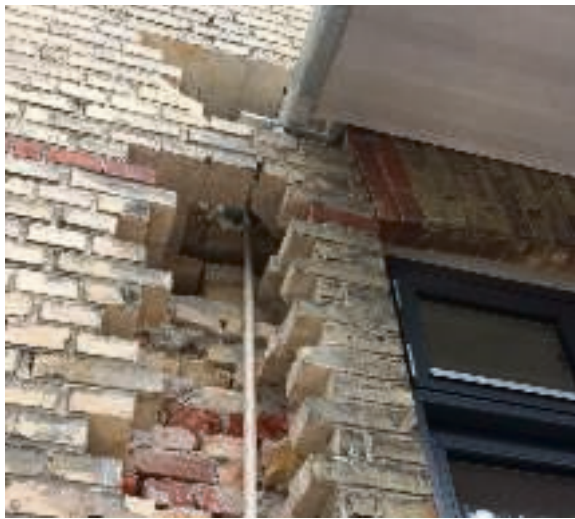
**Herover t.h.: Altan.dk blev tvunget til på flere måder at forstærke en altan i stor højde på Vesterbro i København, blandt andet ved at sikre altanen med en såkaldt »stagløsning.« Det krævede dog stort slid fra lejlighedens ejer. Ifølge Københavns Kommune var altanen »ikke forankret i etagedækket, men kun i facademuren. Derved var der ikke tilstrækkeligt modvægt til at opfylde kravet til sikkerhed.«. Det er uklart, hvorvidt andre altaner på fjerde sal, monteret af Altan.dk, har samme sikkerhedsproblemer. Foto: Altan.dk, Københavns Kommune.**

Manglerne ved fjerdesals-altanen var så alvorlige, at Altan.dk i maj 2017 endte med helt at pille altanen ned, forstærke ophængningen ganske betydeligt ved at hugge muren ud i to-tre meters længde på hver side af altanen og indføre en stang - et såkaldt stag - der øgede bæreevnen på altanen, så den utvivlsomt hang godt fast.

Altan.dk ønsker ikke at kommentere kritikken, men bekræfter blot, at to altaner på fjerde sal »er pillet ned og sat op igen ... efter aftale med bygherre Frank Stahr. Altanerne er monteret med et såkaldt indmuret stag«.
