Ansøgning om dispensation til oprensning af §3 område

På vegne af Social- og Boligstyrelsen, Slots- og Kulturstyrelsen og Fonden Fristaden Christiania ansøger Opland Landskabsarkitekter ApS hermed om dispensation til oprensning af magasindammen beliggende ved Frederiks Bastion, Refshalevej 28, 1432 København K. Matrikel 697b

MAGASINDAMMENE I CHRISTIANIA
JULI 2023

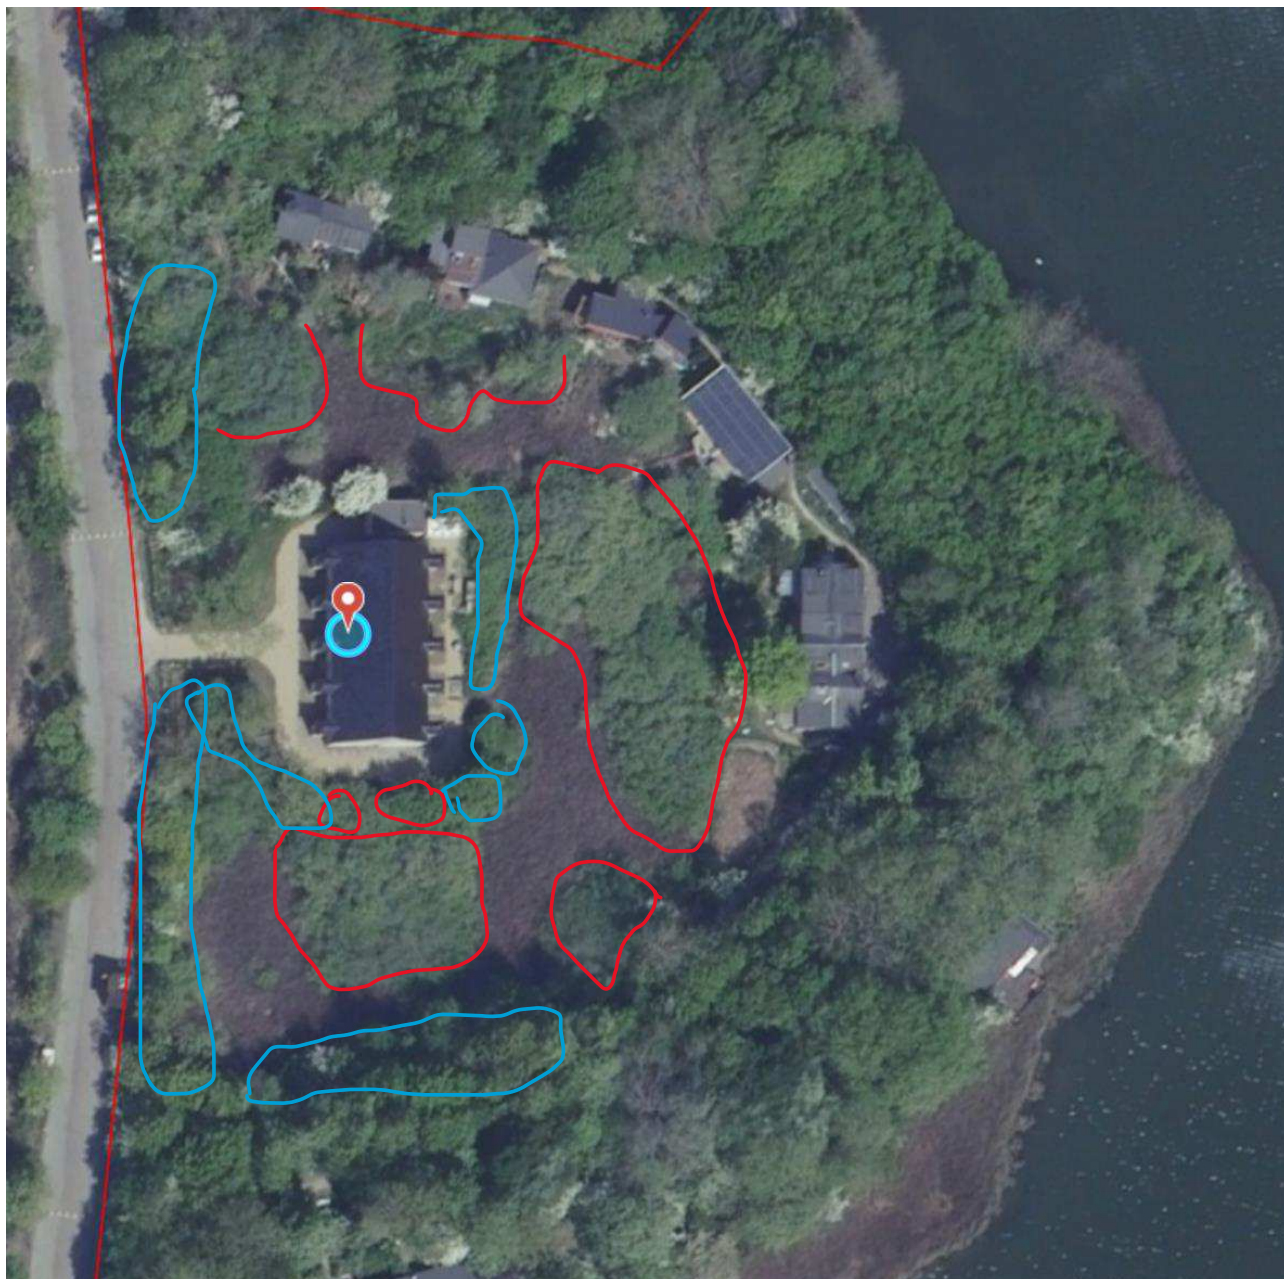
Figur 2. De røde områder svarer til de steder hvor der er pilekrat. En del af dette fjernes, jf. tegninger.
De blå indtegnede områder viser, hvor krattet hovedsageligt består af ahorn, ask og elm.

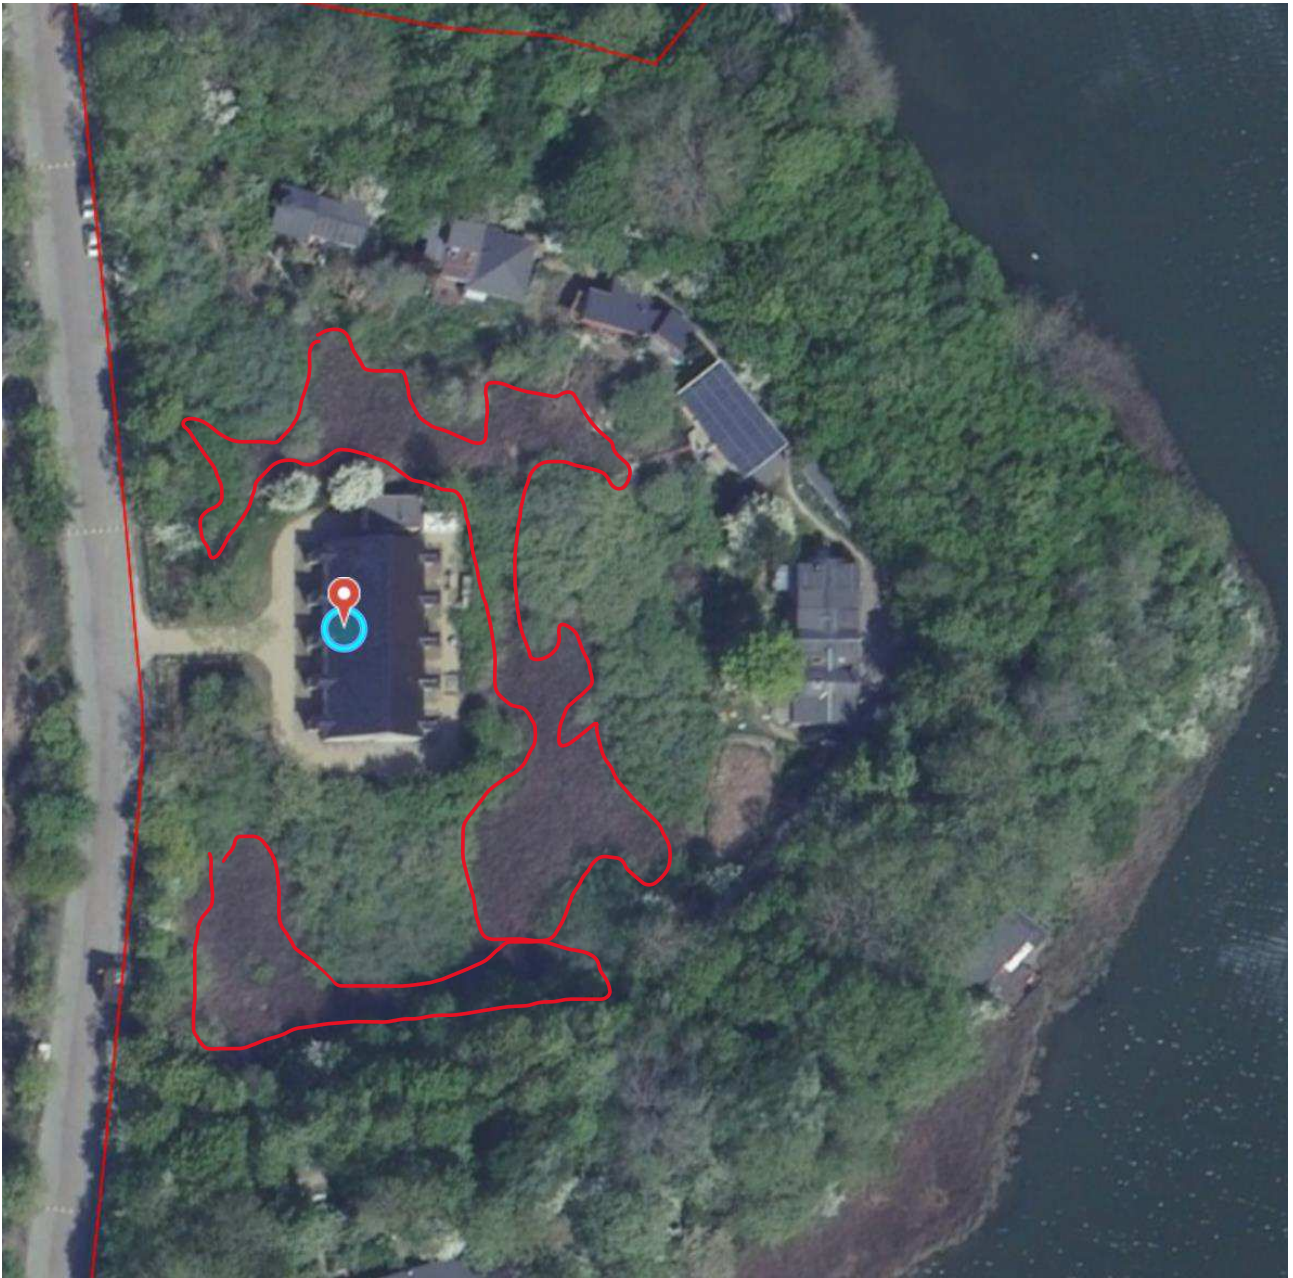
Figur 3. Der oprenses tagrør her, så der igen bliver et åbent vandspejl i magasindammen.

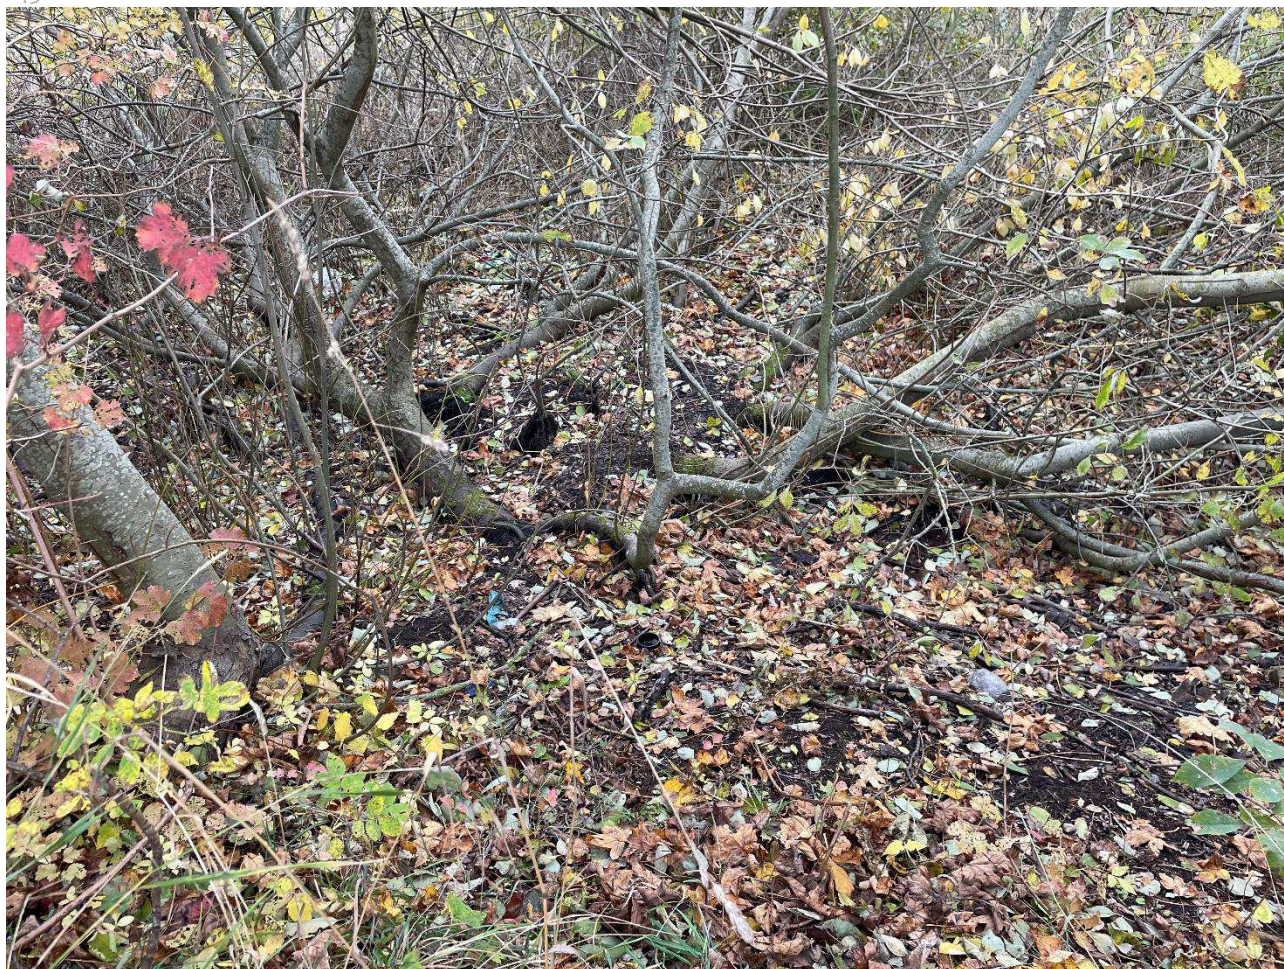
Figur 4. Hvor der tidligere på foråret endnu var et vandspejl i magasindammen, er dette nu helt væk, som her. Der er i dag ikke synligt vand i dammen. Billedet er taget fra Refshalevej.

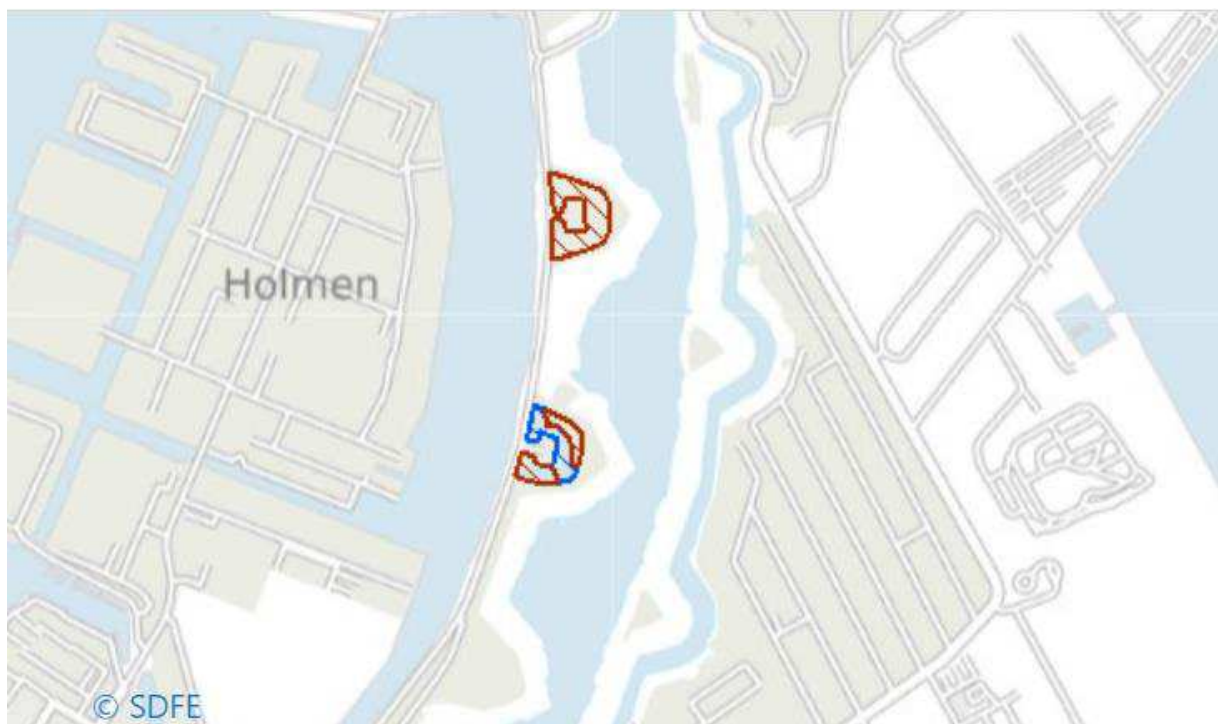
Figur 2. Oversigt over beskyttet natur i medfør af naturbeskyttelseslovens §3. Brun skravering = mose; blå signatur = sø. Kilde: arealinfo.dk.

De to magasingrave er begge beskyttet i medfør af naturbeskyttelseslovens § 3 som mose (Bjørnekloen) og sø hhv. mose (Blå Karamel) se figur 2.
