## Ansøgning om dispensation til oprensning af §3 område

På vegne af Social- og Boligstyrelsen, Slots- og Kulturstyrelsen og Fonden Fristaden Christiania ansøger Opland Landskabsarkitekter ApS hermed om dispensation til oprensning af magasindammen beliggende ved Frederiks Bastion, Refshalevej 28, 1432 København K. Matrikel 697b

MAGASINDAMMENE I CHRISTIANIA  
JULI 2023

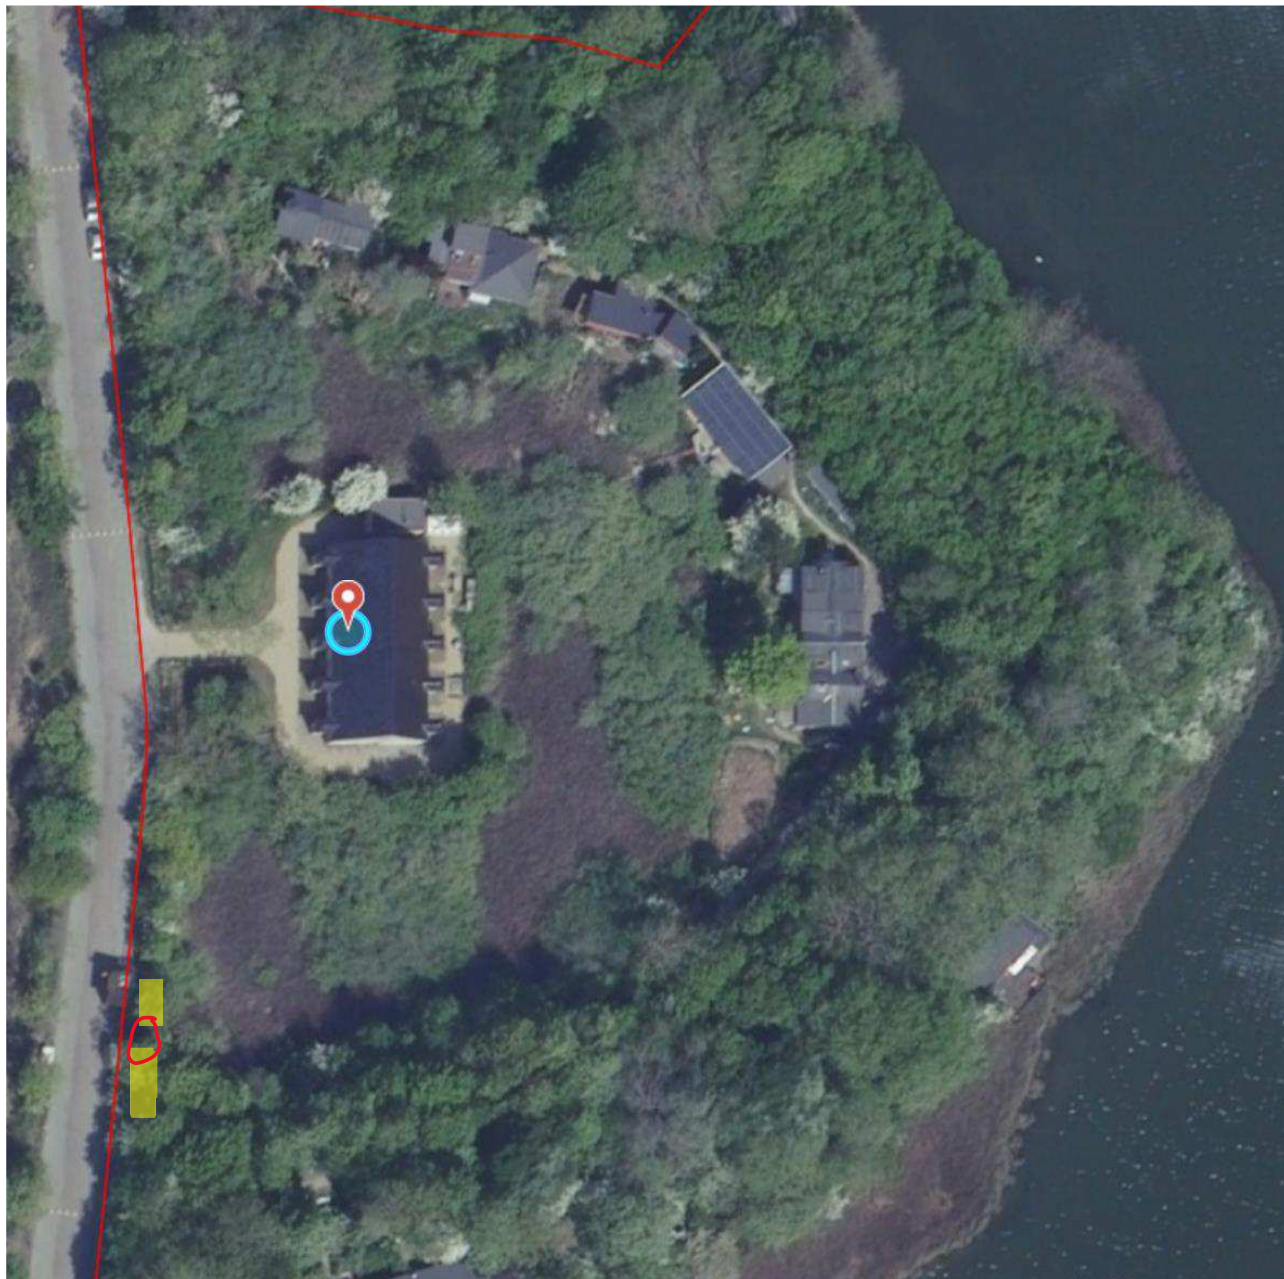
Figur 1. viser hvor der er træopvækst – de grønne områder i magasindammen og hvor der i dag er tagrør, nemlig de mørke områder i magasindammen.

Cirklen viser, hvor fotoet på figur 4 er taget.

Mod vest – ud mod Refshalevej består vegetationen overvejende af ask og ahorn, der vokser ned i dammen. Disse træer fjernes.

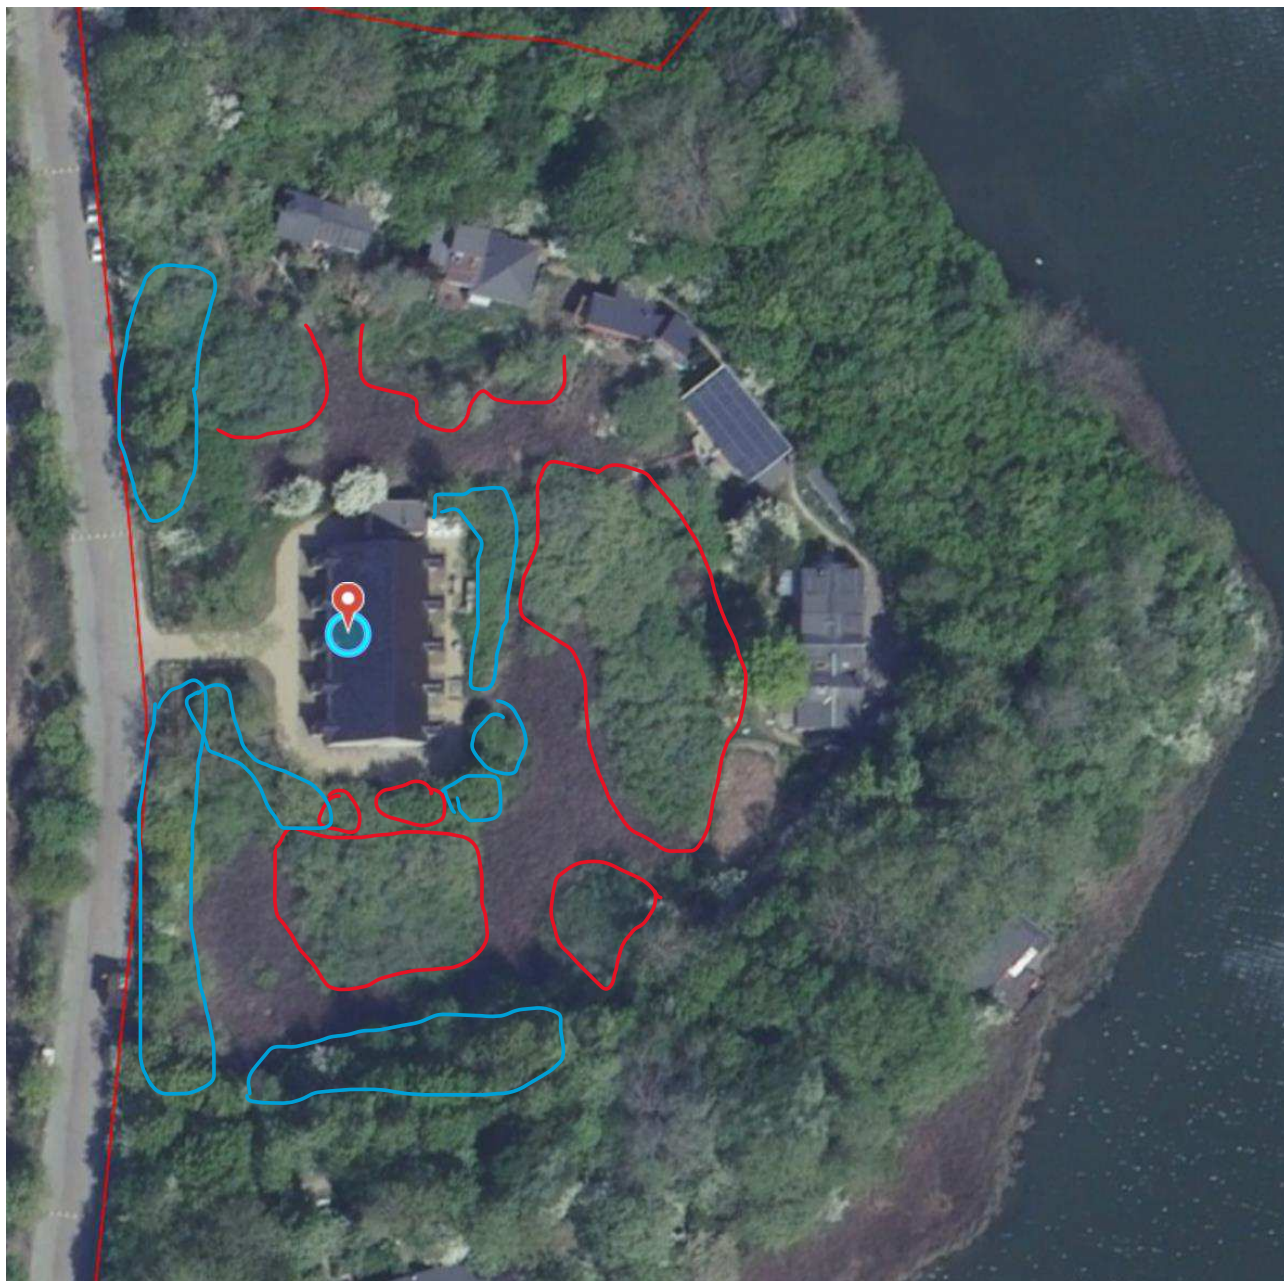
Figur 2. De røde områder svarer til de steder hvor der er pilekrat. En del af dette fjernes, jf. tegninger.  
De blå indtegnede områder viser, hvor krattet hovedsageligt består af ahorn, ask og elm.

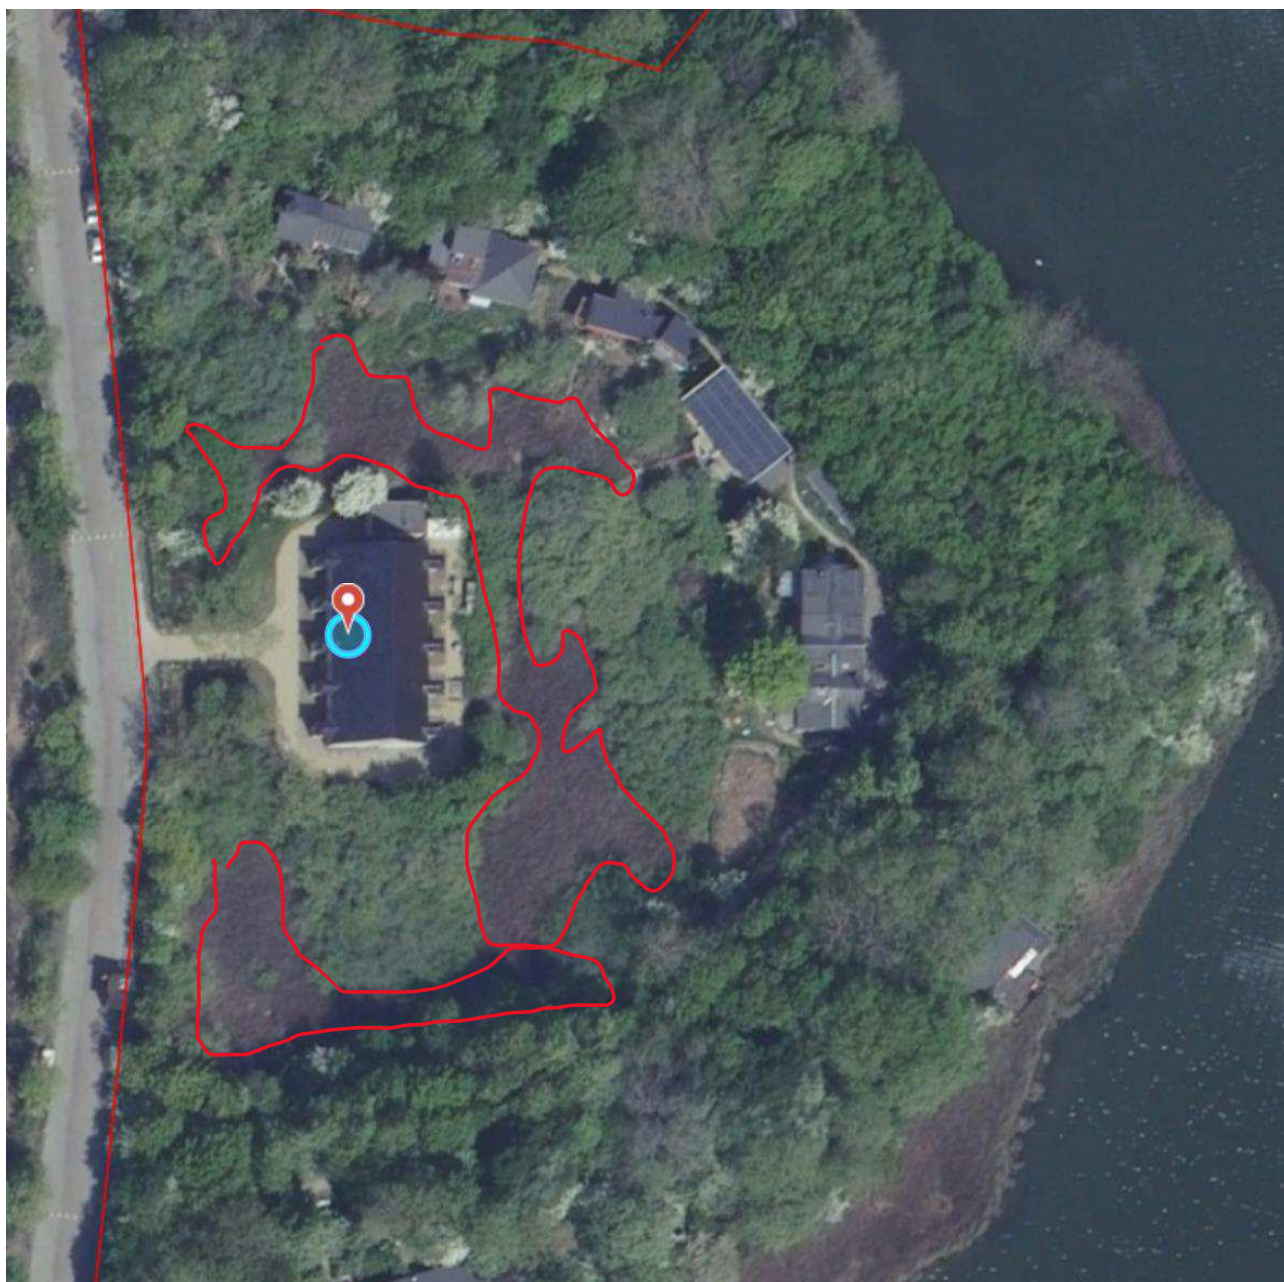
Figur 3. Der oprenses tagrør her, så der igen bliver et åbent vandspejl i magasindammen.

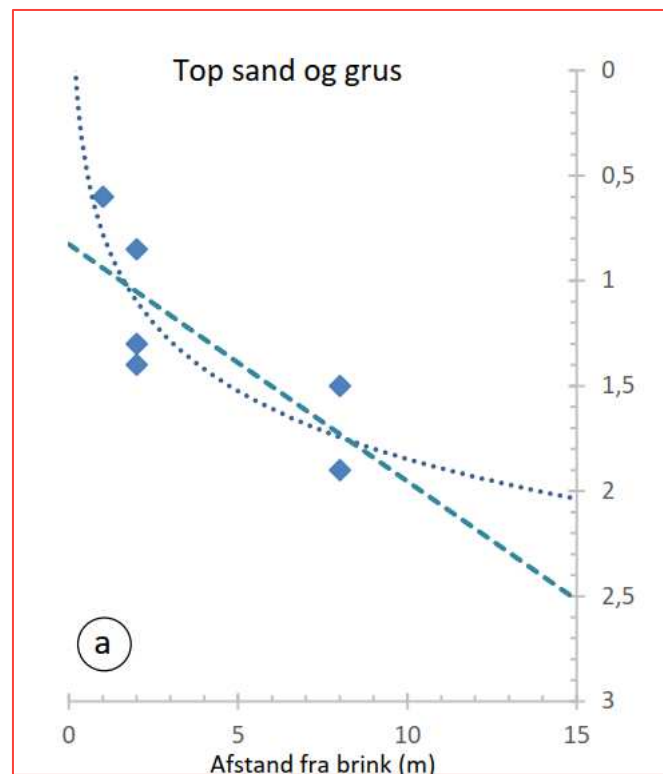
DGE har på grundlag af de gennemførte undersøgelser foretaget en vurdering af vanddybden efter oprensning ned til sandlaget, se figur 5.

Figur 5. Estimeret dybde i magasindammen Blå Karamel ved oprensning ned til top af sandlaget<sup>1</sup>. Prikket linje = logaritmisk regression; stiplede linje = lineær regression. Kilde: DGE (2023).

Uanset metoden, hvormed dybden er estimeret, giver den gennemførte undersøgelse anledning til at antage, bredzonen i dammene er stejl med hurtigt stigende vanddybde. Allerede i ca. 5 meters afstand fra vandkanten er vanddybden ved det anvendte udgangsvandspejl ca. 1,25 meter, hvilket er den erfaringsmæssige grænse for udbredelsen af rodfæstet sumpvegetation.
