## Bilag 1

Sagsnr.  
2010-43743

### **Center for Bydesign**

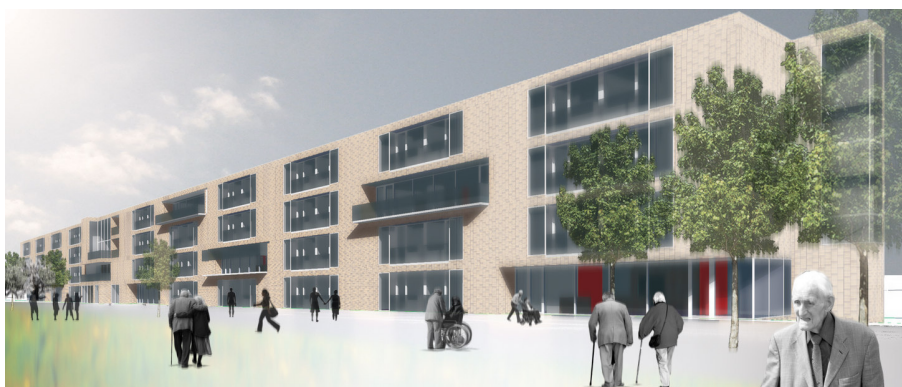
Det aktuelle projekt fremstår i den endelige udformning som en lang bygningskrop med boliger i både den sydlige og i den nordlige del af bygningen samlet omkring fællesfunktionerne i midten. Arkitektonisk og funktionelt er det et sammenhængende byggeri. Den sydlige del og et udsnit af fællesfunktionerne er nu under opførelse. Det nye samlede projekt ligger så meget inden for rammerne af det oprindelige byggeri, at det efterfølgende ikke er vurderet nødvendigt med udarbejdelse af lokalplan for nybyggeriet.

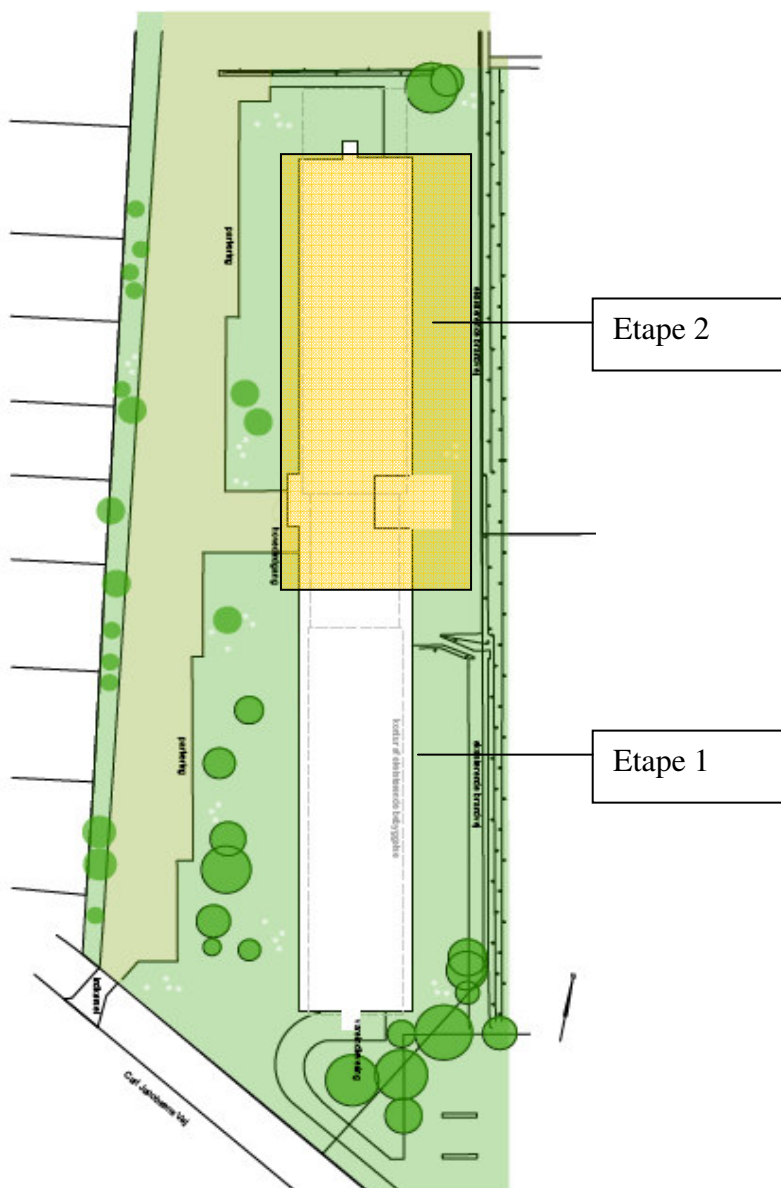
### Situationsplan

Tegningen viser det samlede projekt og farveskiftet illustrerer alene etapeopdelingen. Etapeopdelingen er ændret lidt for at skabe tilstrækkelig sikkerhedsafstand imellem nybyggeriet i etape 1 og den bevarede bygning 3 (etape 2).
