# RENOVERING AF ALMENE BOLIGER 2. halvår 2019

## BILAG 2

PLACERING OG PROJEKTINDHOLD  
KURLANDSGADE AFD. 3514

# KURLANDSGADE DOMEA AFD. 3514

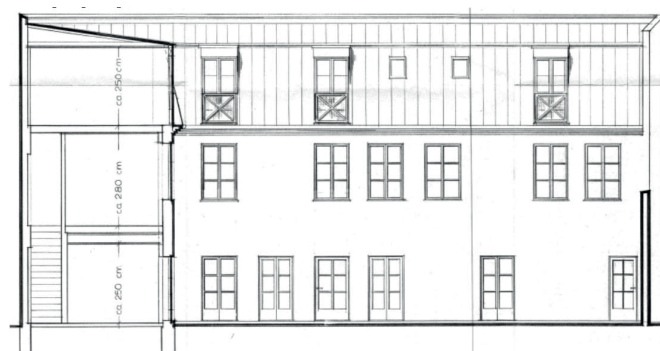
Facadetegning af baghuset

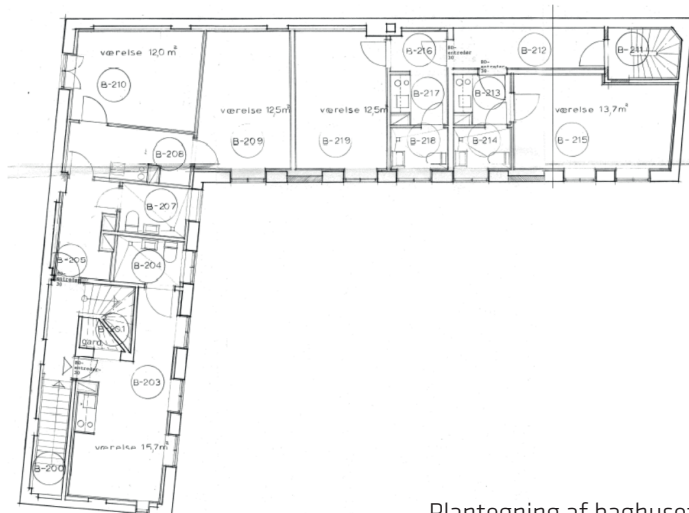
Plantegning af baghuset
