Bilag 1: Oversigtsfoto samt lejlighedsplaner og facadeopstalter

Kommunal garanti og kapitaltilførsel til byggeskader, miljøarbejder og øvrige renoveringsarbejder i PAB's afdeling 18.

Sagsnr.
2010-147475

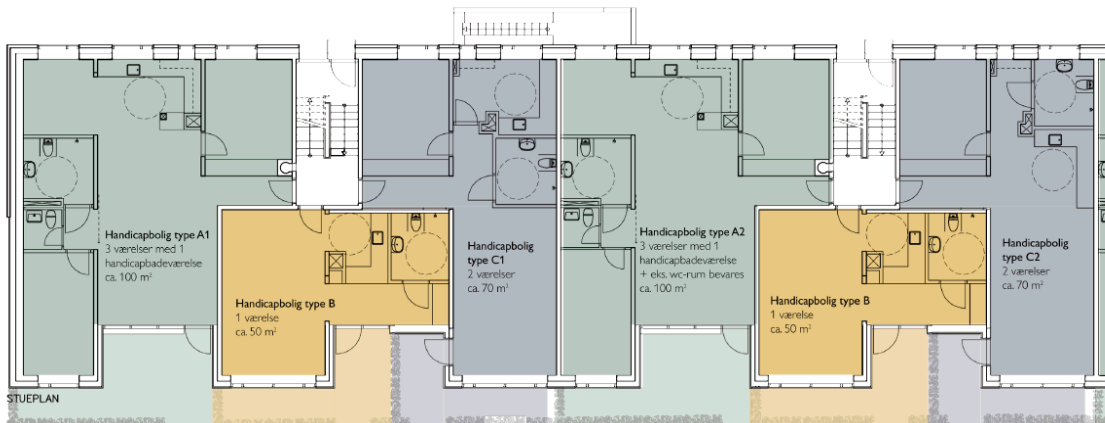
Lejlighedsplaner, stueagen (udsnit - Fremtidige forhold ikke målfast) Der etableres handicapboliger i stueagen på blok 1. På havesiden placeres en plint og et forareal med adgangs og opholdsarealer.

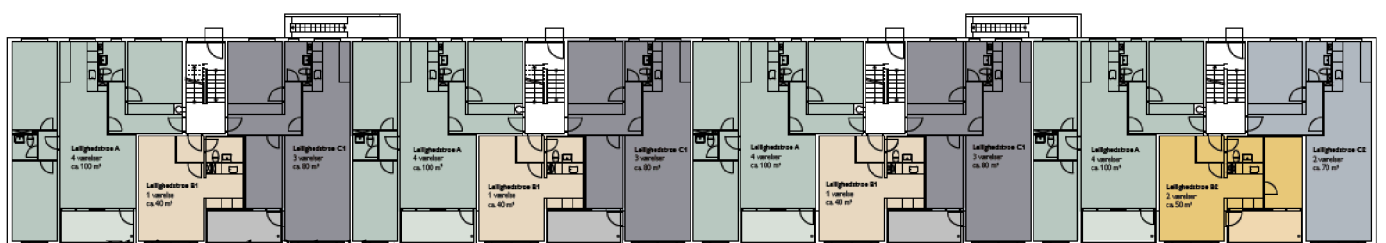
Eksisterende forhold stueagen

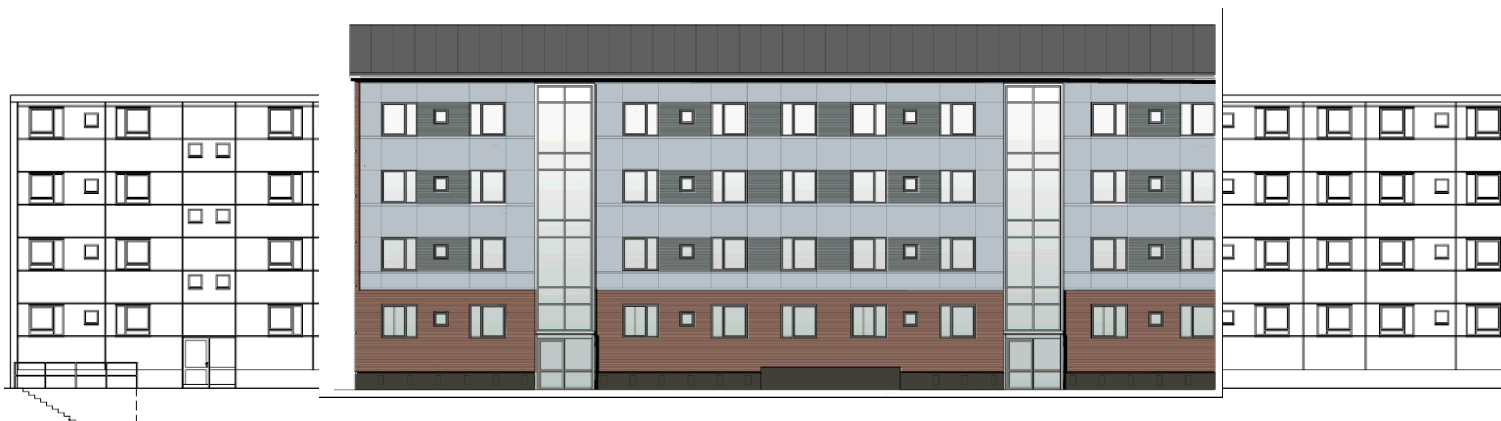
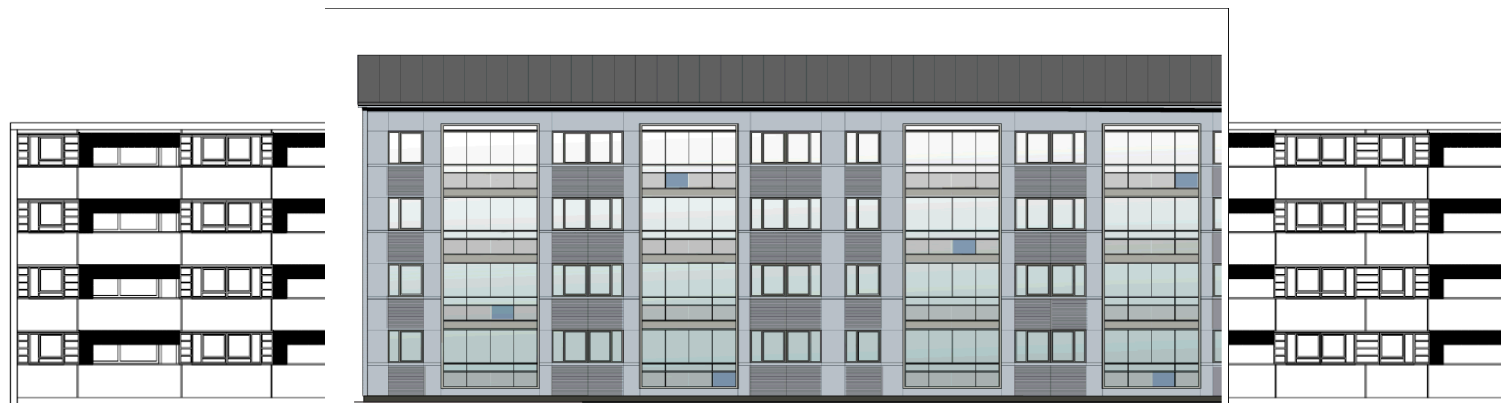
De eksisterende og de nye facader

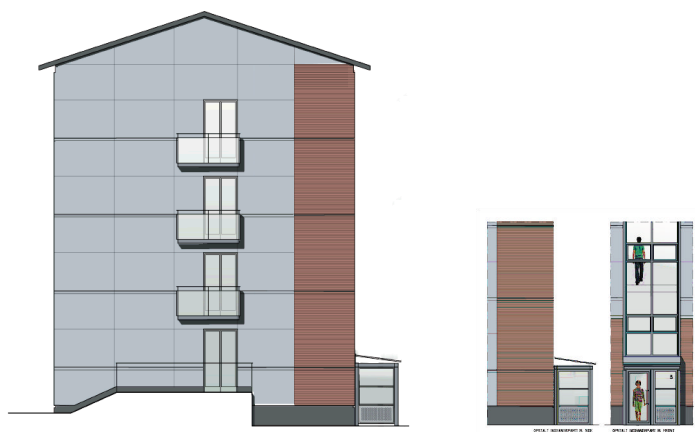
Fremtidige forhold sydgavl og nyt indgangsparti
