DAMHUSSØEN, DAMHUSENGEN OG KROGEBJERGPARKEN

UDVIKLINGSPLAN 2017

JUNI 2017

UDKAST

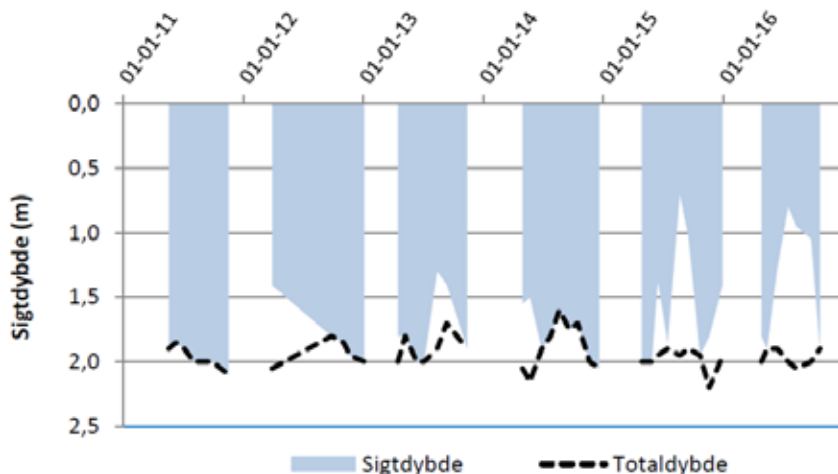
Figur 1: Sigtdybde i Damhussøen i 2011-2016 (Kilde 6)

Undersøgelsen fra 2017 peger på, at der er sket en forværring af søens tilstand i 2015 og 2016. En ringe tilstand udtrykkes gennem uklart vand, oftest som følge af algevækst, som igen er et resultat af høje mængder af plantegødningsstoffer som fosfor og kvælstof i søvandet.

Vandprøver viser, at kvælstofkoncentrationen i de seneste år er øget om sommeren, hvilket betyder en opblomstring af alger. Dette bekræftes af en undersøgelse af sigtgybden

i 2017 (figur 1). Søen har generelt haft klart vand siden 1990, men de senere år er sigtdybden om sommeren blevet lavere.

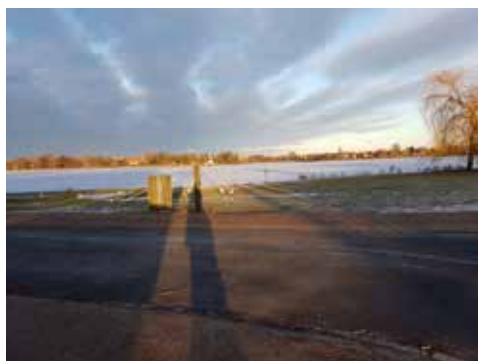
Billede 17: Det eroderede hjørne ved Roskildevej, hvor der kan plantes nye træer.

Tilplantning af træer ved sydvestlige hjørne for at mindske erosion (B2)

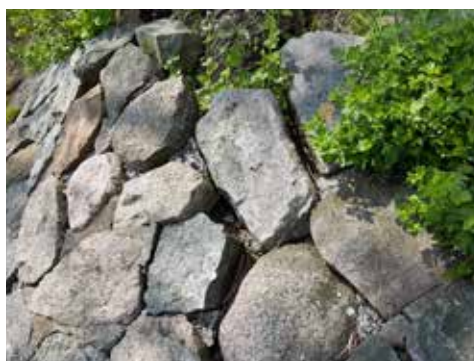
Billede 20: Stenglacierne har hulrum mellem stenene, hvor krebsene gemmer sig

I forbindelse med udvidelsen renoveres stenglaciet. Udseendet med store kampesten fastholdes. Hullerne udfyldes med beton, for at sikre at der ikke opstår hulrum til invasive krebs. Forvaltningen kan beslutte at lave glaciets mindre stejlt, så der er mulighed for at rørskov kan etablere sig (se afsnit 5.1.12).

Stenglacierne langs søens bredder kan renoveres**

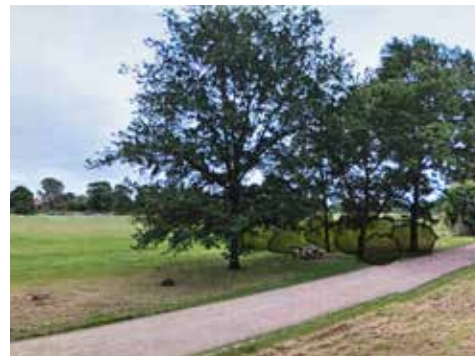
Billede 27: Træer langs Damhusengen, principsskitse for indplantning af buske/krat

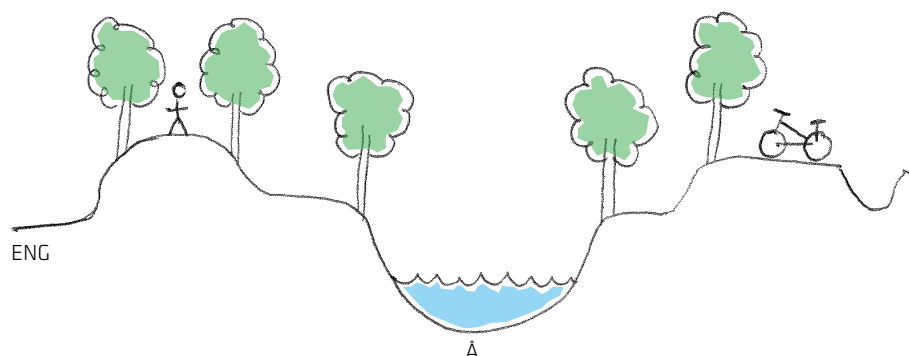
Figur 3: Principsskitse for beplantning langs Harrestrup Å ved Damhusengen - 5 træækker med kig fra cykelsti til eng

For at forhindre at krattet får karakter af hæk, eller vokser så højt, at det hindrer udsyn til engen, skæres alt krat tilbage til roden i en rotation på 7 år, eller når det skønnes nødvendigt. Enkelte værdifulde træer og mindre buske udpeges til at blive stående.

Da tætte krat og busketter ofte er gode skjule- og redesteder for fugle, skal foryngelse af krat foregå uden for fuglenes yngletid.

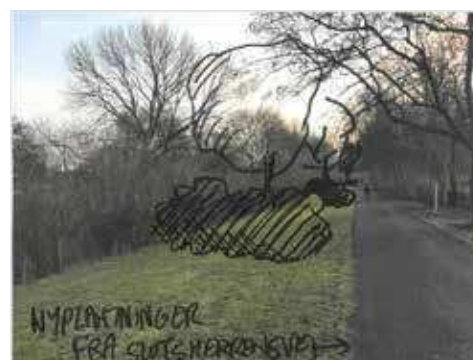
Billede 35: Principskitse af mulige træer med busketter på arealet

Der kan plantes piletræer, birketræer eller lignende træer som findes i Krogebjergparken, på Rødovre-siden af åen. Placering skal overvejes ift. mulige kommende skybrudsprojekter med omlægning af åen (se afsnit 6).

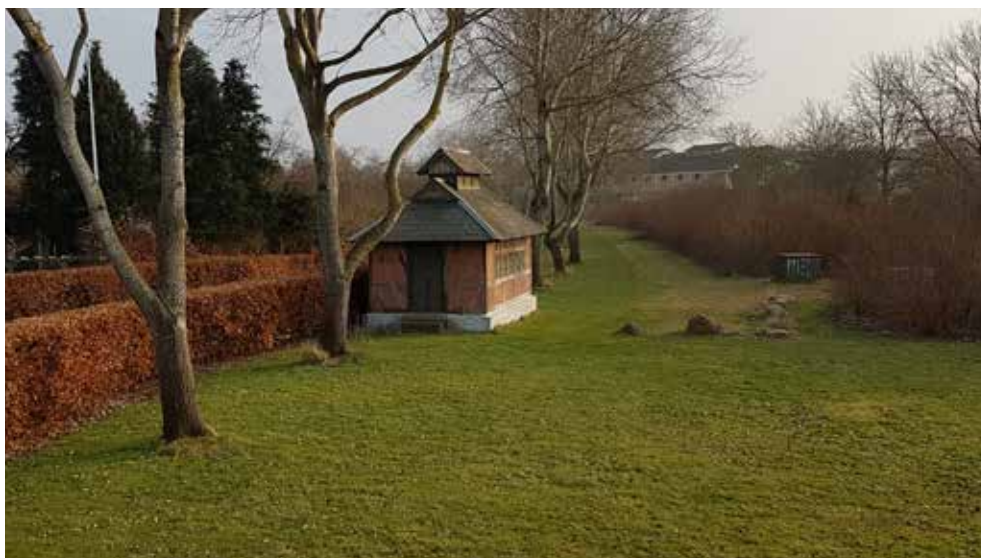
Billede 36: Det grønne græsareal langs med cykelstien. P.t. kan man kun bevæge sig mellem de to hække og der er ikke udsyn til området fra stien. Hækken kan klippes lavere eller helt fjernes.

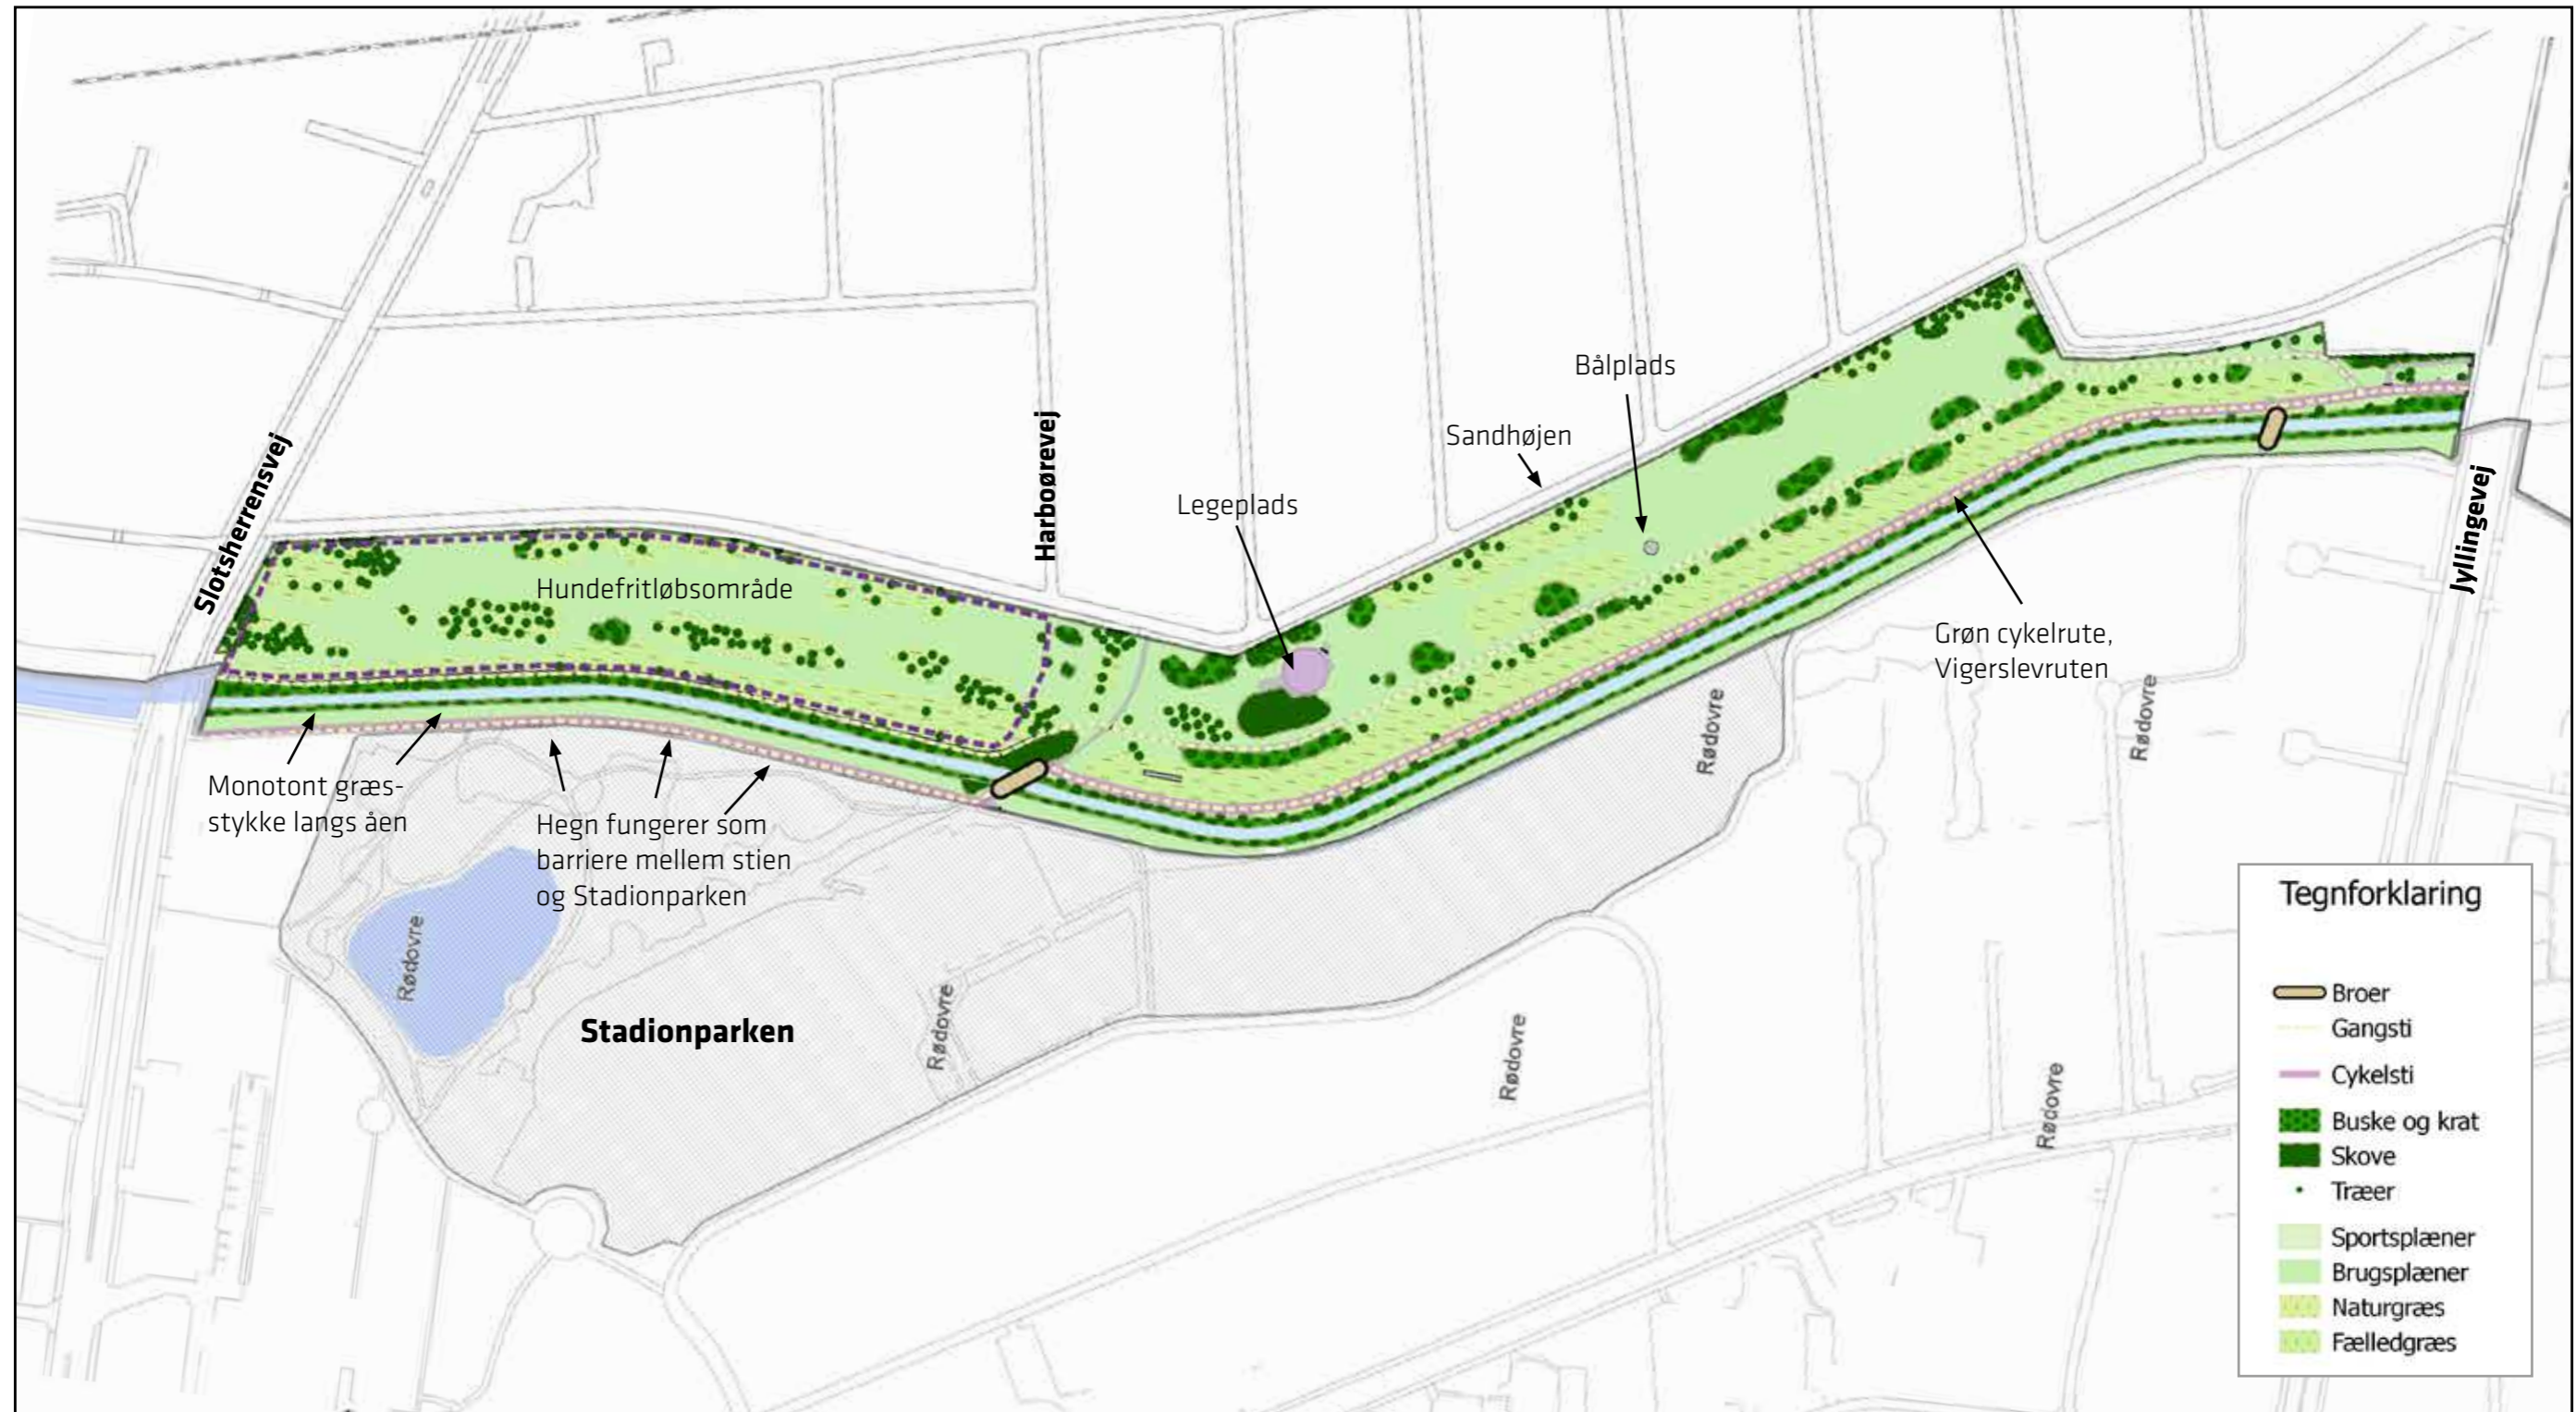
Bilag 4B: KROGEBJERGPARKEN SYD - UDVIKLINGSMULIGHEDER

Nye tiltag er markeret med rødt.
