Indstilling om beslutning om kommunal garanti for realkreditlån til opretnings- og renoveringsarbejder i VIBO's afdeling 140 Televænget II og III beliggende i Sundby

skitseforslag til forbedringer af udearealer og fælleshus

VIBOS afd. 40 telemarksgade

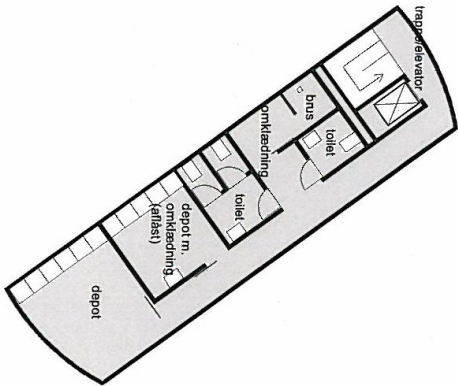
kælderplan 1:200

kælder indeholder:
trappellevator
tre toiletter (et handicapvenligt)
et omklædningsrum m. en bruser
depot med vask til mandskab (afåst)
depot til beboerfaciliteter
areal: 71,8 m²

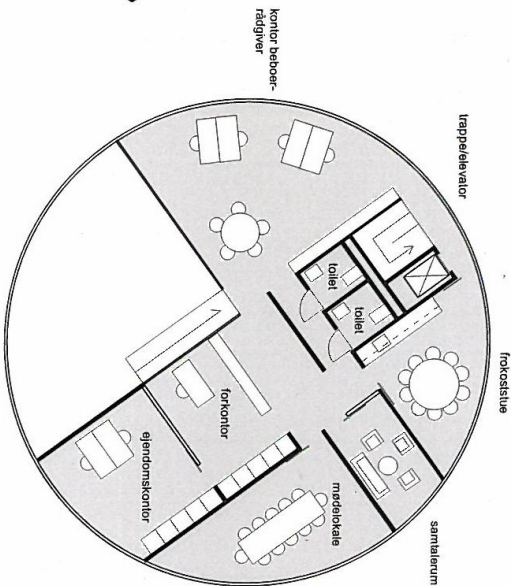
1. sal plan 1:200

1. sal indeholder:
boligsocialt kontor
samletum
frokoststue (10 pers.) m. the-køkken
ejendomskontor (3 kontorpladser)
møderum (12 pers.)
trappellevator
to toiletter
areal: 159 m²

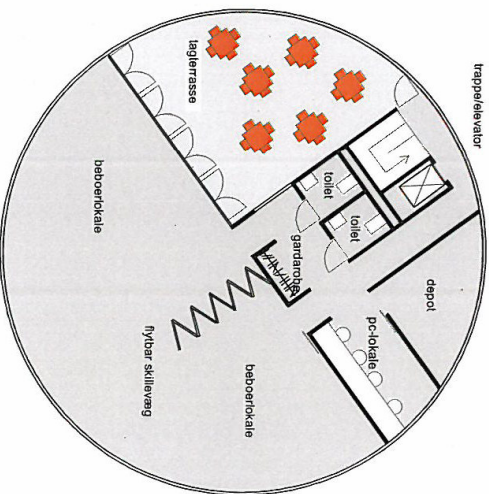
2. sal plan 1:200

2. sal indeholder:
beboerlokale
fire pc-pladser
trappellevator
depot
to toiletter
legterrasse på 44 m²
areal: 162 m²

beboerlokaler:
kan bruges som et stort rum til fester eller andre større arrangementer.
lokalene kan deles op med en fleksibel skillevæg til mindre aktiviteter, som f.eks. sport, beboermøde, sykkklub ell. lign.
