MILJØKONSEKVENSRAPPORT

Kunstgræsanlæg Bavnehøj Idrætsanlæg
Enghavevej 90, 2450 København

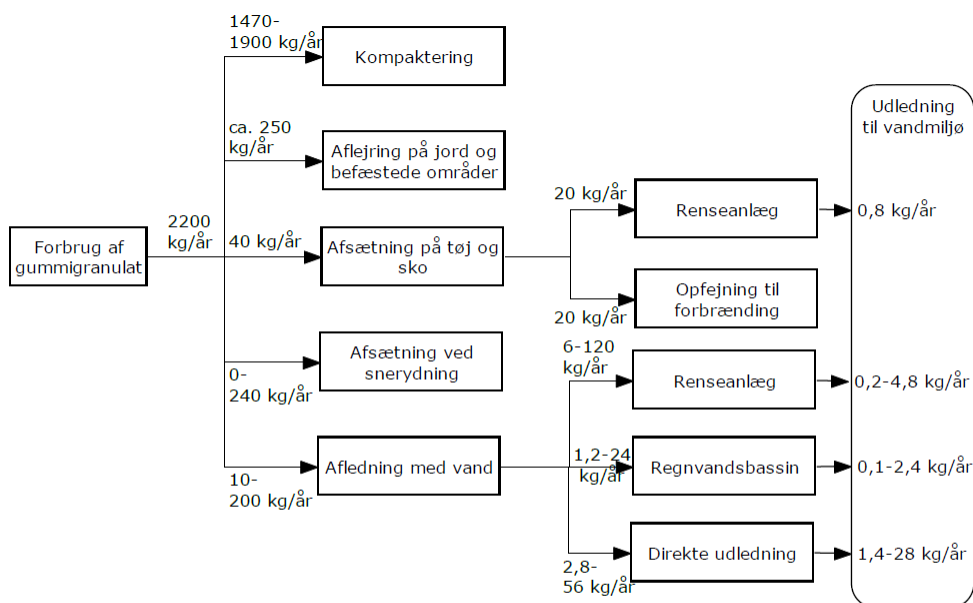
Figur 1 Fordeling af massebalancen for gummigranulat ved inddragelse af den nyeste litteratur. Tallene er baseret på de bedste skøn baseret på målinger og vurderinger, men der er store usikkerheder i tallene. For at opnå sikre tal skal der gennemføres yderligere målinger.

Figur 6.1.5: Spredningsveje og massebalancen for gummigranulat. Figur fra /36/.

Teknologisk Institut har i 2019 /36/ foretaget en kritisk vurdering på baggrund af en litteraturgennemgang af massebalancer for gummigranulat fra kunstgræsbaner, herunder med fokus på tab af gummigranulat til naturen og vandmiljøet. Ifølge vurderingen fordeler gummigranulats spredningsveje sig på 5 områder; kompaktering, aflejring på jord og befæstede områder, afsætning på tøj og sko, afsætning ved snerydning og afledning med drænvand, se figur 6.1.5.

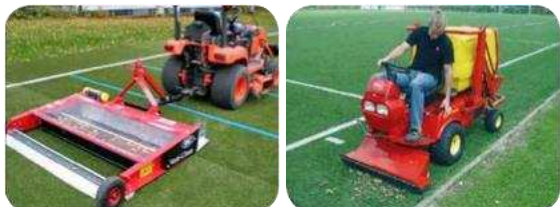
Kørselsretningen bør være på tværs af banen – og altid i samme retning. En almindelig kørselsplan er at køre i firkanter på tværs af banen med vending uden for banen. Man bør vær særligt forsigtig, når man kører over linjer og samlinger. Der bør ikke bruges for meget kraft med henblik på at forhindre oprivning og passage i den samme retning over linjerne samt for at forhindre dannelse af savmønster.
