Bilag 1 til indstilling om støtte til genopførelse af Dronning Ingrid's Hjem

17. oktober 2008

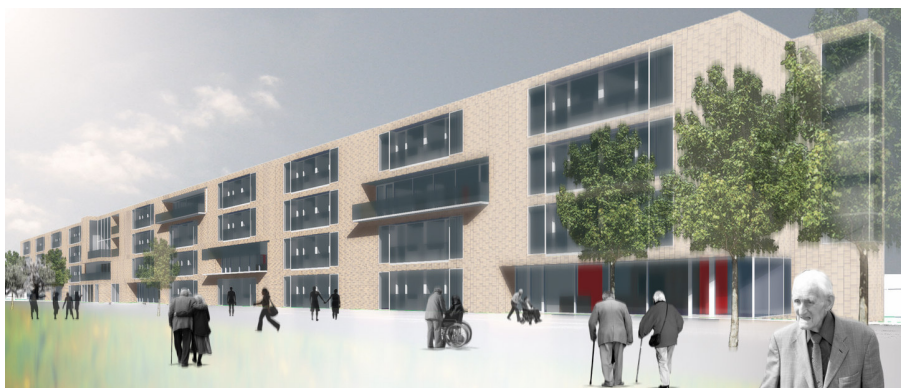
Illustration af vestfacaden

Det aktuelle projekt fremstår i den endelige udformning som en lang bygningskrop med boliger i både den sydlige og i den nordlige del af bygningen samlet omkring fællesfunktionerne i midten. Arkitektonisk og funktionelt er det et sammenhængende byggeri. Den sydlige del og fællesfunktionerne kan opføres umiddelbart efter, at den brændte bygning 1 og den eksisterende mellembygning, bygning 2, er nedrevet. Opførelse af den nordlige del forudsætter nedrivning af den eksisterende bygning 3 og udarbejdelse af lokalplan. Lokalplanarbejdet er sat i gang.
